Asbestinventarisatetest

Wijlegem 5, 9630 Zwalm

Attestnummer : 20260708-000083.000

Uitgegeven op : 08.07.2026

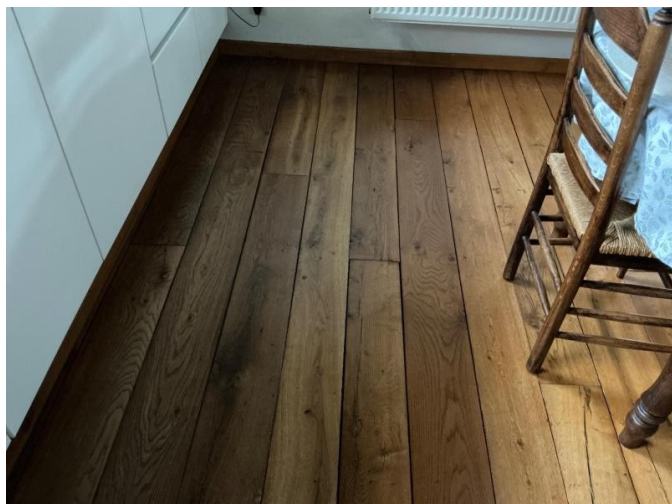
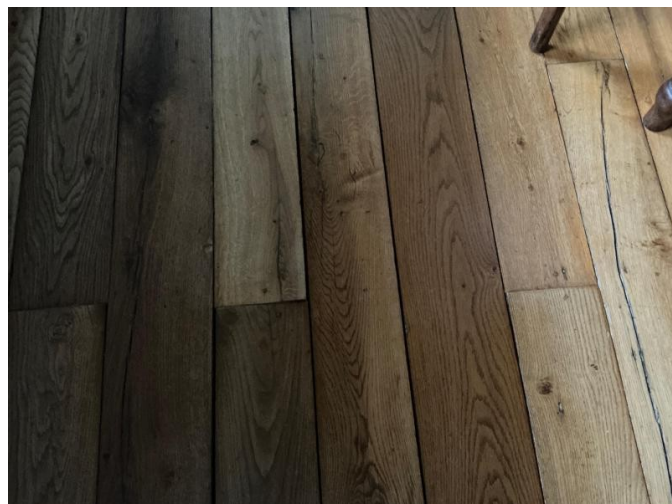
Informatie over een niet-asbestverdacht materiaal

Basis voor advies	De asbestdeskundige beoordeelt het materiaal als niet-asbestverdacht.
--------------------------	---

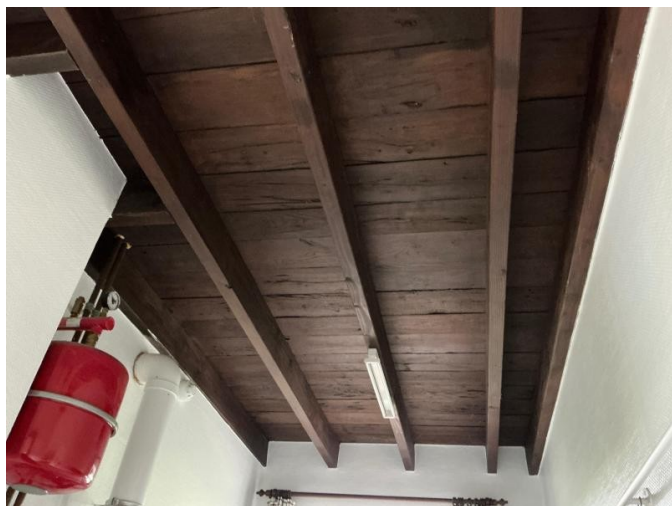
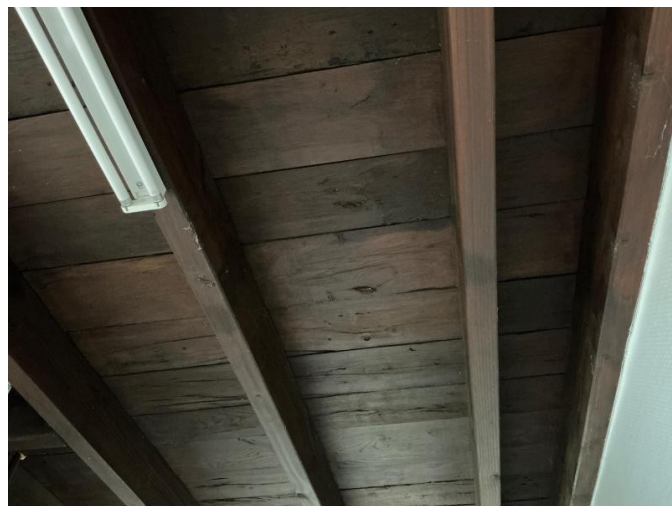
Informatie over een niet-asbestverdacht materiaal

Basis voor advies	De asbestdeskundige beoordeelt het materiaal als niet-asbestverdacht.
--------------------------	---

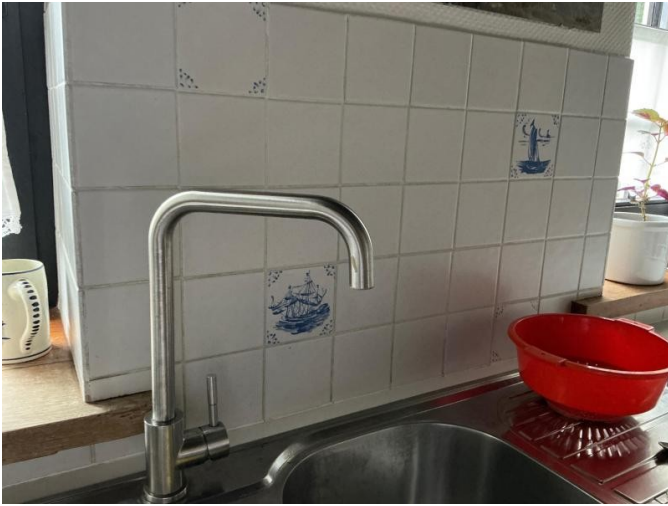
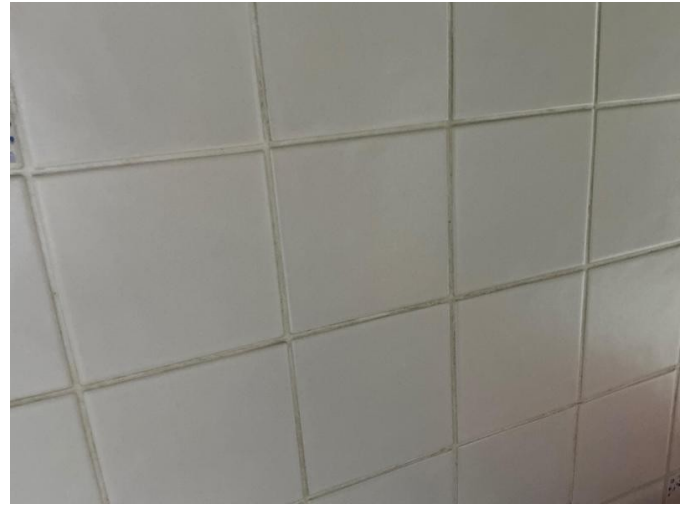
Informatie over een materiaal dat de asbestdeskundige niet kan waarnemen of vaststellen

Wegens de goede toestand van de tegels aan de muren, was het niet mogelijk om de tegellijm te bemonsteren. Er wordt aangeraden om extra maatregelen te treffen of een extra expertise te laten uitvoeren bij afbraak of renovatie want gezien het bouwjaar is er een mogelijkheid dat de lijm asbesthoudend kan zijn.

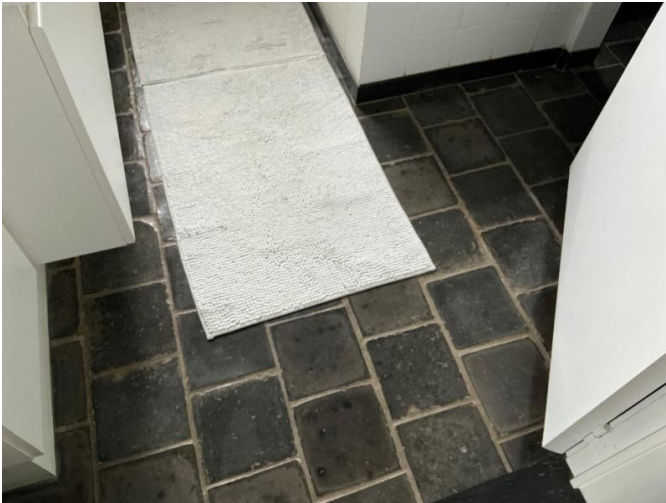
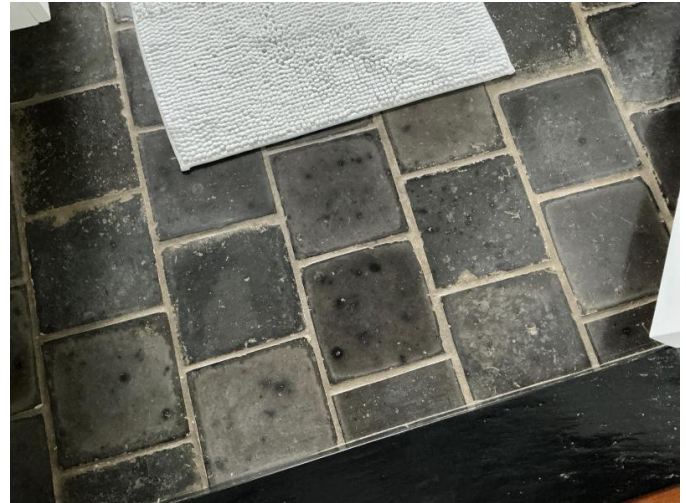
Informatie over een materiaal dat de asbestdeskundige niet kan waarnemen of vaststellen

Wegens de goede toestand van de tegelvloer, was het niet mogelijk om de tegellijm te bemonsteren. Er wordt aangeraden om extra maatregelen te treffen of een extra expertise te laten uitvoeren bij afbraak of renovatie want gezien het bouwjaar is er een mogelijkheid dat de lijm asbesthoudend kan zijn.

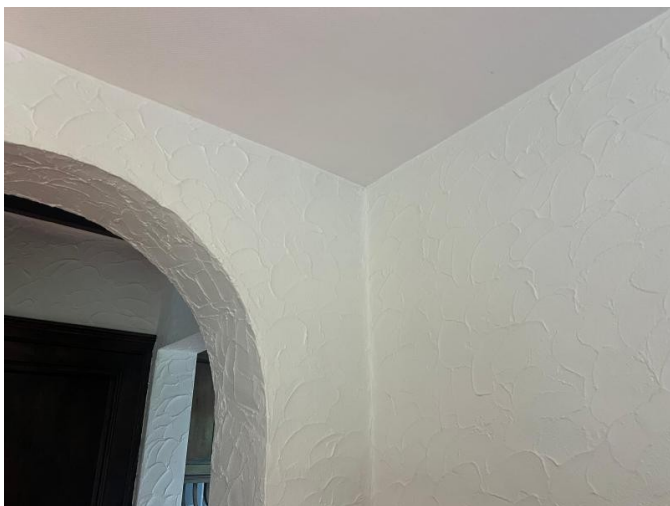
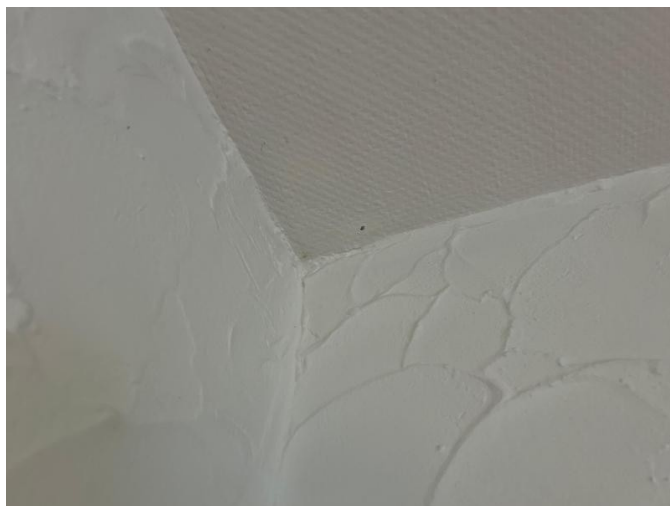
Fiche 5: Pleisterwerk plafond

Geen asbest

#	Type	Referentie	Resultaat
5.1	Mengmonster	3	Geen asbest

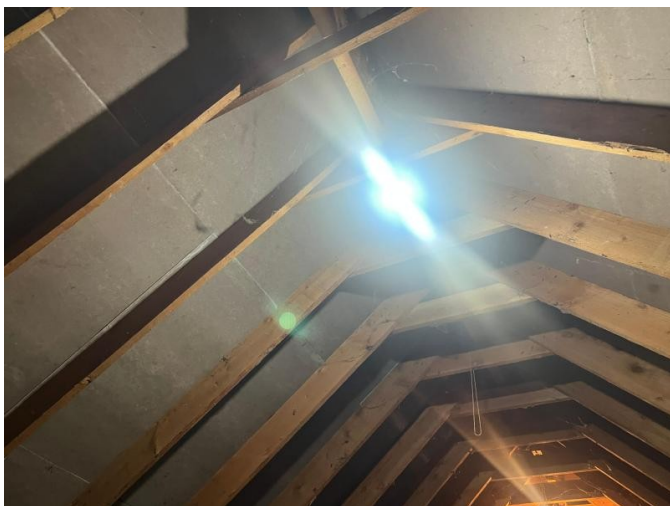
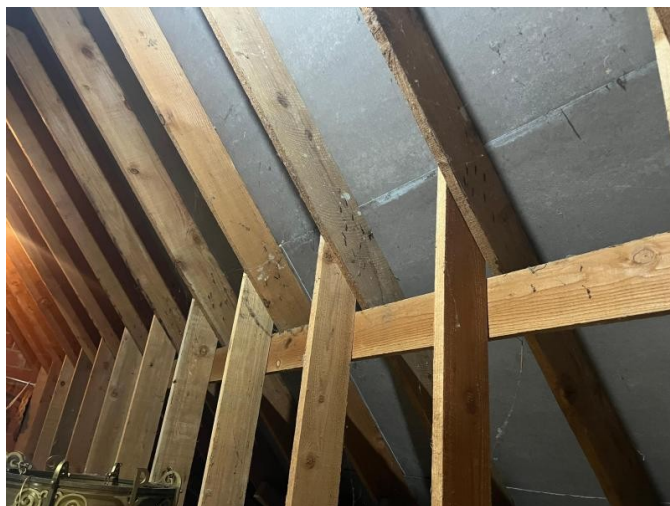
Fiche 6: Onderdak

Geen asbest

#	Type	Referentie	Resultaat
6.1	Puntmonster	1	Geen asbest

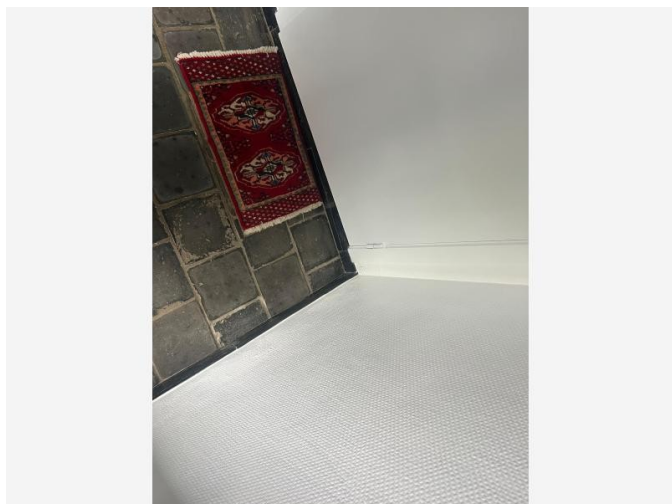
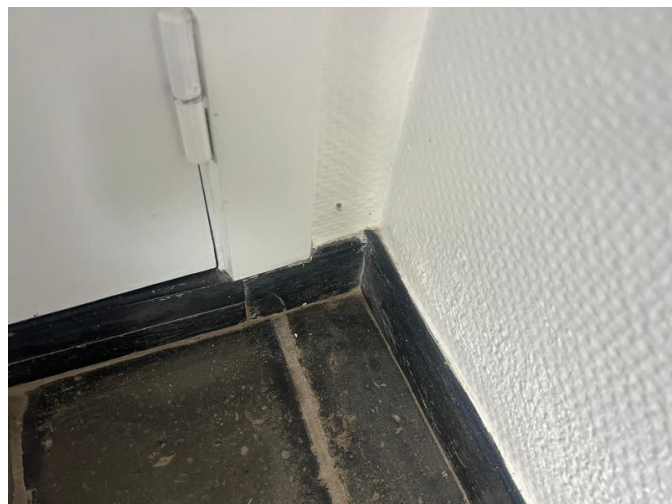
Geen asbest

#	Type	Referentie	Resultaat
7.1	Mengmonster	2	Geen asbest
