Asbestinventarisatetest

Geitstraat 3, 9000 Gent

Attestnummer : 20260322-000085.000

Uitgegeven op : 22.03.2026

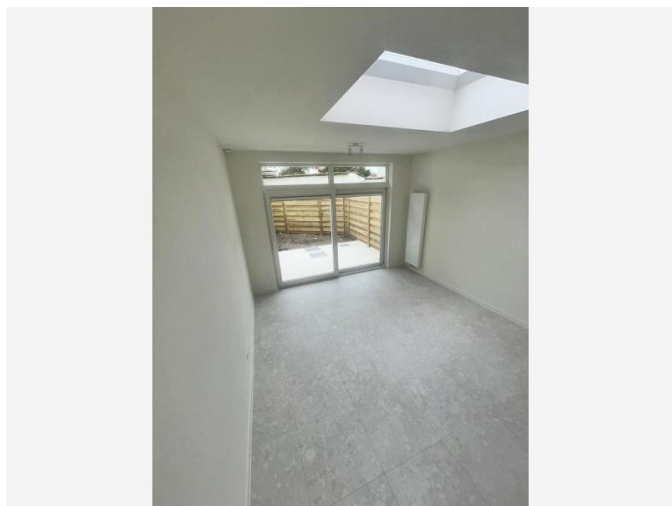
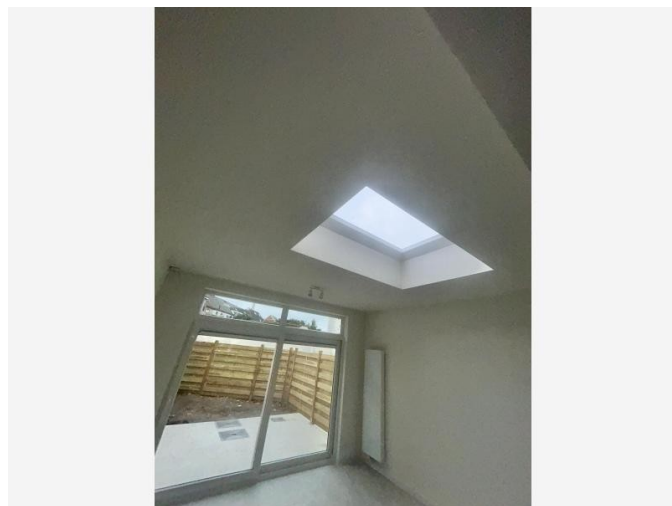
Informatie over een niet-asbestverdacht materiaal

Het betreft een vals plafond van gyproc/hout/pvc. Er kan geen uitspraak gedaan worden over achterliggende lagen, gezien het niet-destructieve karakter van dit onderzoek. Bij werken dienen verdachte lagen eerst geanalyseerd te worden.

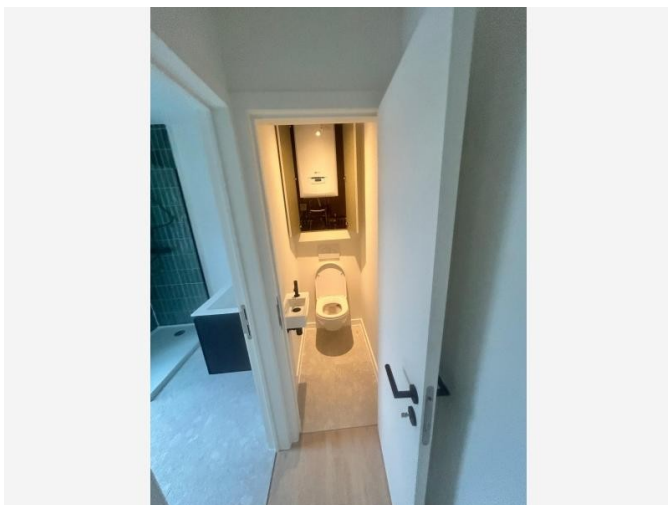
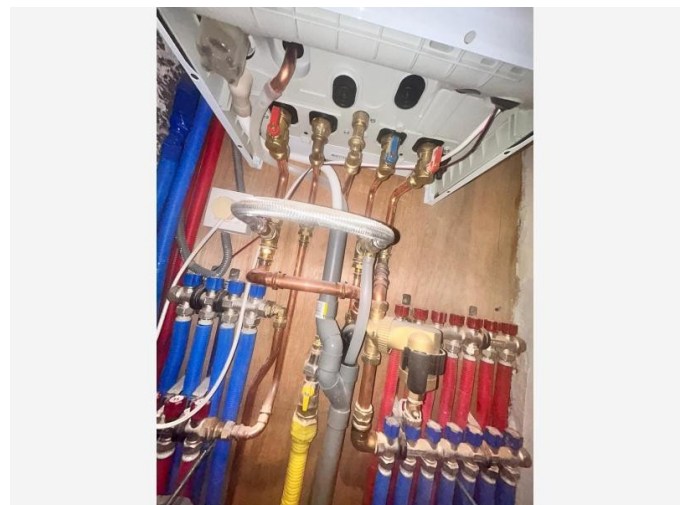
Beschrijving	Notitie	Terug te vinden op plannen
Fiche 3: CV-brander (niet verdacht)	De CV-brander bevat geen asbestverdachte materialen.	Plan 1.2: Verdiep 1
Fiche 4: Pleisterwerk wanden	Facturen waarop vermeld is dat het volledige pleister is weggekapt is aanwezig. Tijdens de rondgang is geen oud pleisterwerk gevonden.	Plan 1.1: Begane grond Plan 1.2: Verdiep 1 Plan 1.3: Verdiep 2
Fiche 5: Roofing dakbedekking	Platdak is vernieuwd. Facturen hiervan zijn aanwezig.	Plan 1.4: Dak
Fiche 6: afdichtingsmaterialen	Fiche heeft betrekking op alle afdichting tussen het glas en raamprofiel	-
Fiche 7: crepi achtergevel	-	Plan 1.5: Gevel
Fiche 8: Dakbedekking in dakpannen (niet verdacht)	De dakbedekking is niet-asbestverdacht.	Plan 1.4: Dak

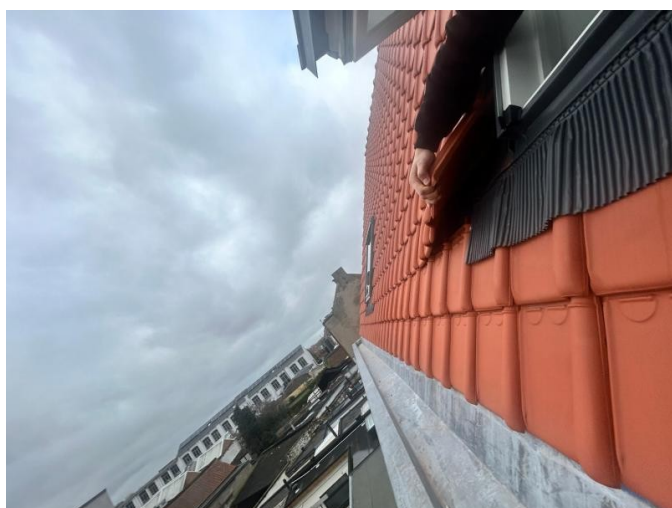
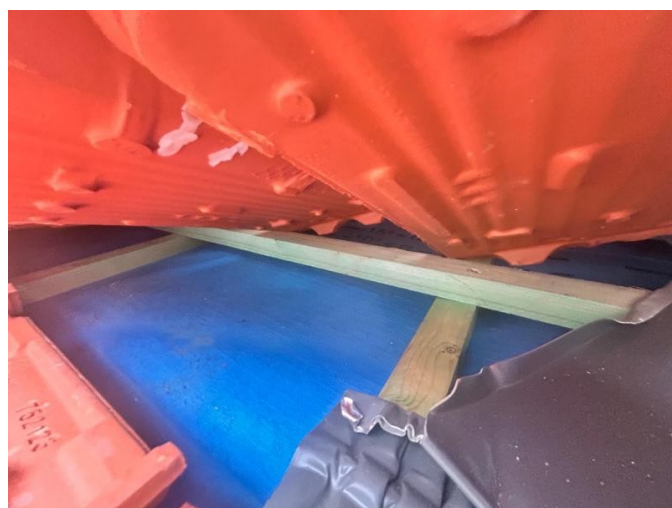
Beschrijving	Notitie	Terug te vinden op plannen
Fiche 9: Onderdak (niet-asbestverdacht)	Bij het optillen van een dakpan werd geen asbestverdacht onderdak aangetroffen. Omdat dit slechts een deel van de volledige dakconstructie betreft, is het mogelijk dat er op niet-onderzochte plaatsen toch nog een (deel van een) asbestverdacht onderdak aanwezig is. Laat dit bij werken nakijken door een bevoegd technicus.	Plan 1.4: Dak
Fiche 10: materialen aan liftstructuur	-	-
Fiche 11: Leidingisolatie (niet aanwezig)	Er is geen waarneembare asbestverdachte leidingisolatie aanwezig.	-
Fiche 12: Schouw (niet aanwezig)	Er is geen waarneembare schouw of rookgaskanaal tijdens de rondgang gevonden. D.w.n.z. dat er geen schouw aanwezig kan zijn.	-
