# Asbestinventarisatetest

Dendermondesteenweg 915, 9070 Destelbergen

Attestnummer : **20260818-000081.000**

**Asbestveilig** (maar mogelijk niet asbestvrij)

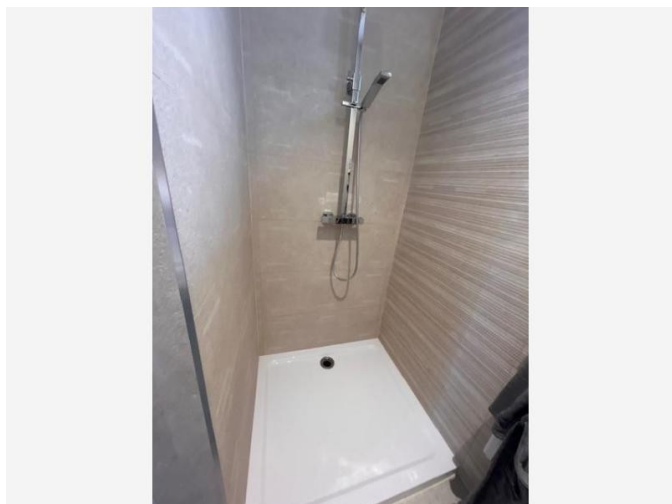
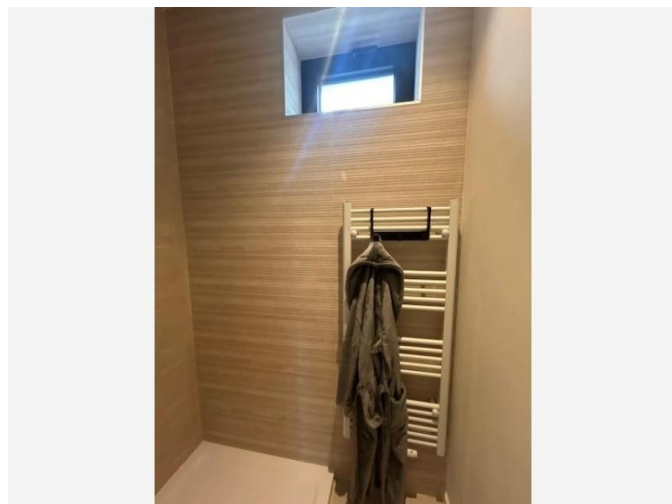
Deze tegels zijn niet asbest verdacht. Er was geen verdere inspectie mogelijk naar achterliggende materialen, aangezien de tegels in perfecte staat zijn. Let wel op bij ev. werken of verwijdering naar achterliggende materialen zoals bv. tegellijm, deze zou asbesthoudend kunnen zijn. Let ook op met zwarte lijmlagen, deze zouden ook asbesthoudend kunnen zijn. Verder te onderzoeken bij ev. werken of verwijdering hiervan.

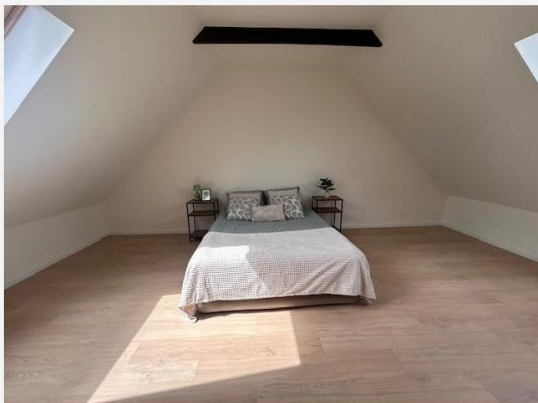
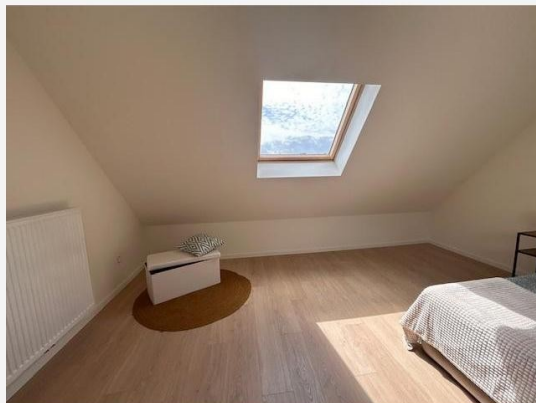
In de woning zijn er valse plafonds aanwezig in gyproc.

Hierdoor is er geen staalname van plafondpleister mogelijk.

Deze valse plafonds zijn niet verdacht. Er is geen verdere inspectie mogelijk naar ev. achterliggende materialen in kader van niet destructief onderzoek. Aangeraden verder te onderzoeken bij ev. werken of verwijdering hiervan.

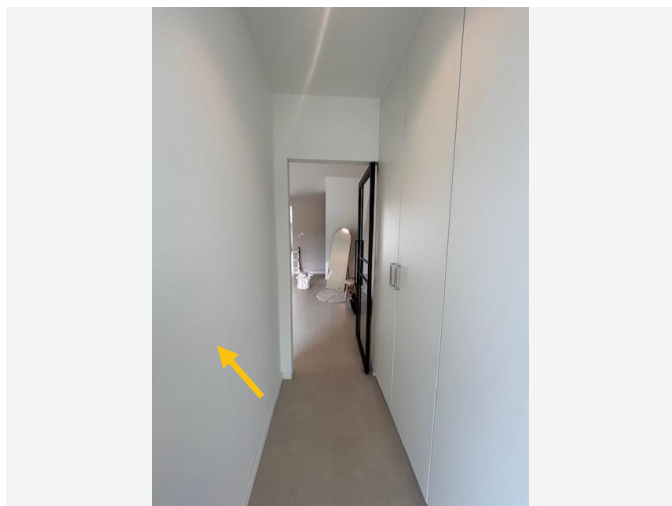
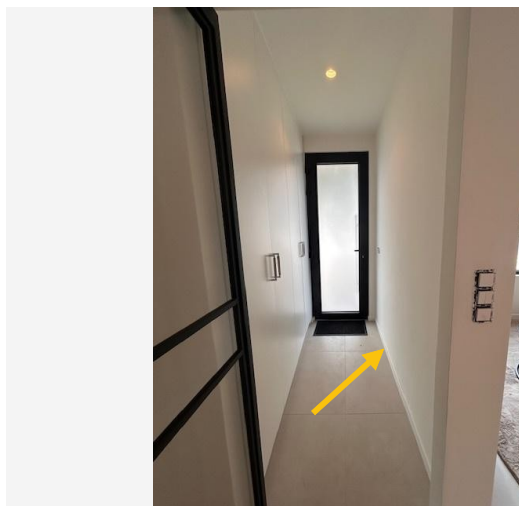
In de woning zijn valse wanden in gyproc aanwezig, deze wanden zijn niet verdacht. Er is geen verdere inspectie mogelijk naar ev. achterliggende materialen in kader van niet destructief onderzoek. Aangeraden verder te onderzoeken bij ev. werken of verwijdering hiervan.

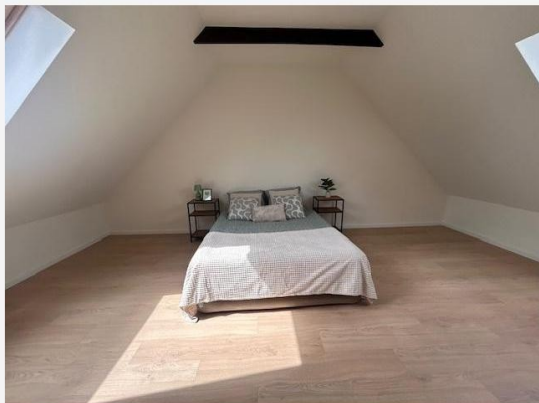
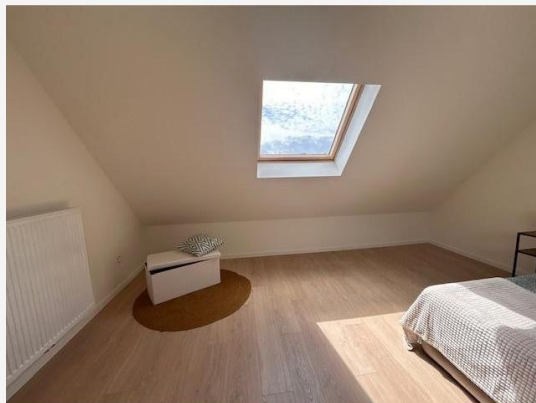
Vloerbekleding woning:

gelijkvloers: vloertegel

1ste verdiep:

-slpk's + hal: laminaat

-badkamer: vloertegel

2de verdiep: laminaat

Deze materialen zijn niet verdacht. Er is geen verdere inspectie mogelijk naar ev. onderliggende materialen in kader van niet destructief onderzoek. Aangeraden verder te onderzoeken bij ev. werken of verwijdering hiervan.

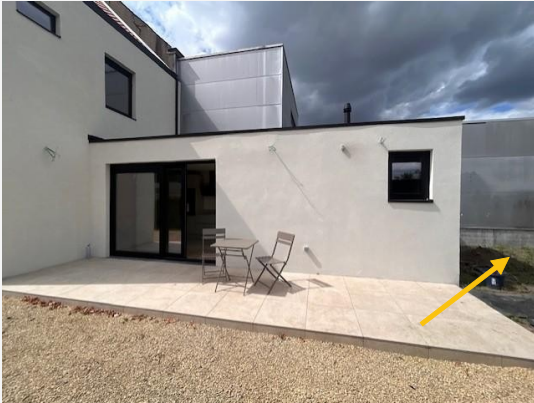
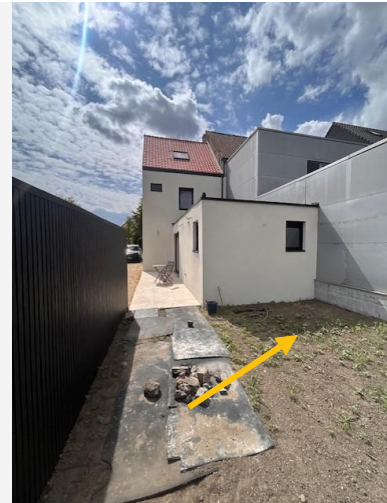
Deze gebouwdelen werden verwijderd en zijn niet meer aanwezig op de inspectielocatie.

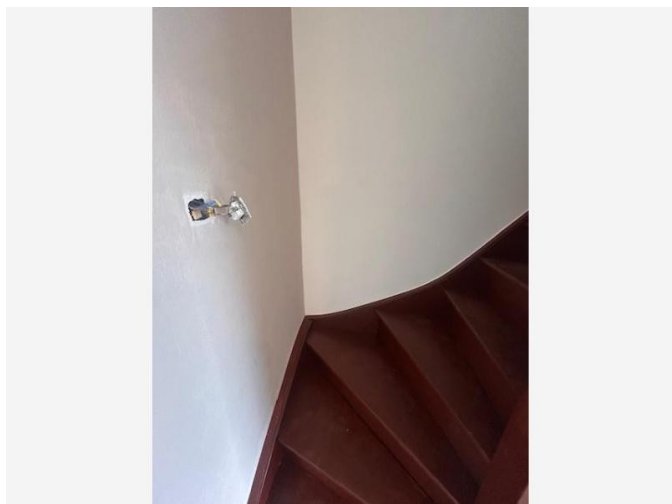
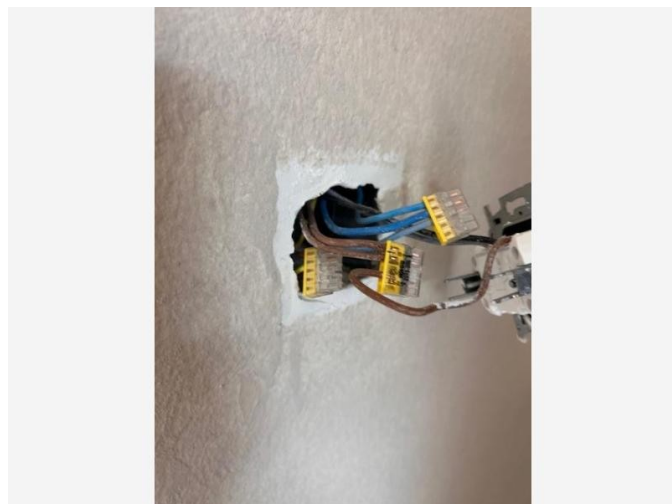
## Fiche 6: Wandpleister woning

Geen asbest

| # | Type | Referentie | Resultaat |
|---|---|---|---|
| 6.1 | Mengmonster | 1. Wandpleister | Geen asbest |

| Opmerking | <p>Pleisterwerken tekst:</p> <p>Volgens het inspectieprotocol is een monstername van het pleisterwerk verplicht om dit te identificeren als niet-asbesthoudend. Locatie staalnames:</p> <ul style="list-style-type: none"> <li>- individuele ruimte: slpk 1ste verdiep</li> <li>- natte ruimte: keuken</li> <li>- traphal: hal</li> </ul> <p>stookplaats: aan vaillant ketel</p> <p>De vermelde oppervlaktes en volumes betreffen een beredeneerde schatting. Er worden geen rechten verleend aan deze oppervlaktes/volumes</p> <p>De monstername is een steekproef om de aanwezigheid van asbest vast te stellen. Het vergt mogelijk meer monsternames om de effectief asbesthoudende zones af te bakenen. Het afbakenen van de zones valt onder een aanvullend onderzoek.</p> |

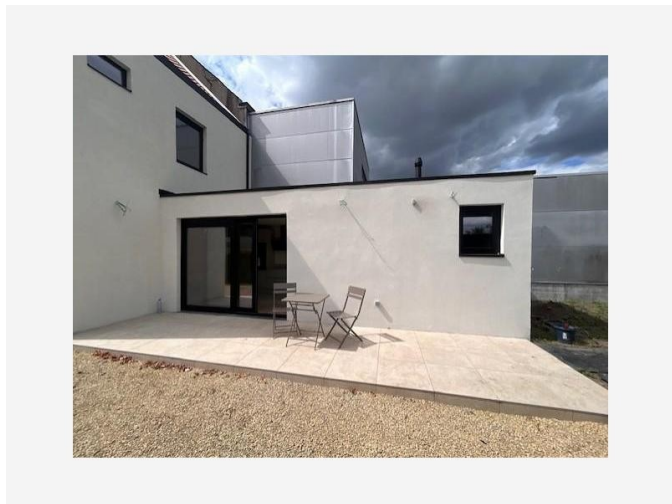
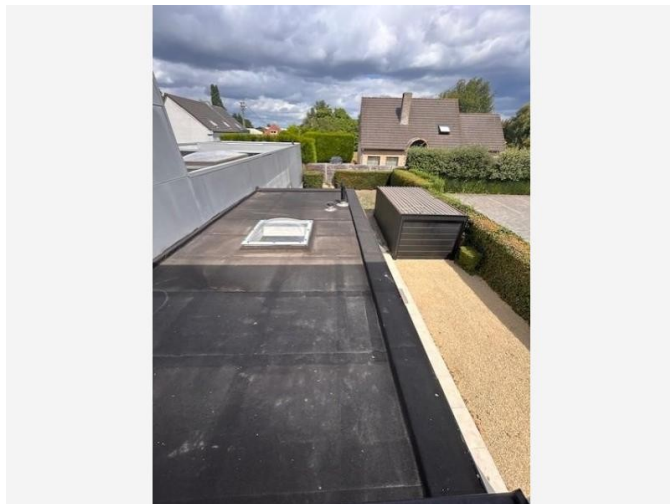
## Fiche 7: Dakbedekking plat dak woning

| Beschrijving | Notitie | Terug te vinden op plannen |
|---|---|---|
| Fiche 7: Dakbedekking plat dak woning | <p>Op het platte dak van de woning is de bovenste toplaag in roofing aanwezig.</p> <p>Deze toplaag werd recent aangebracht en is niet verdacht. (zie factuur van 16 maart 2025 in bijlage)</p> <p>Mogelijks zijn er nog onderlagen aanwezig, aangeraden verder te onderzoeken bij ev. werken of verwijdering hiervan.</p> | Plan 1.16: dak plan |

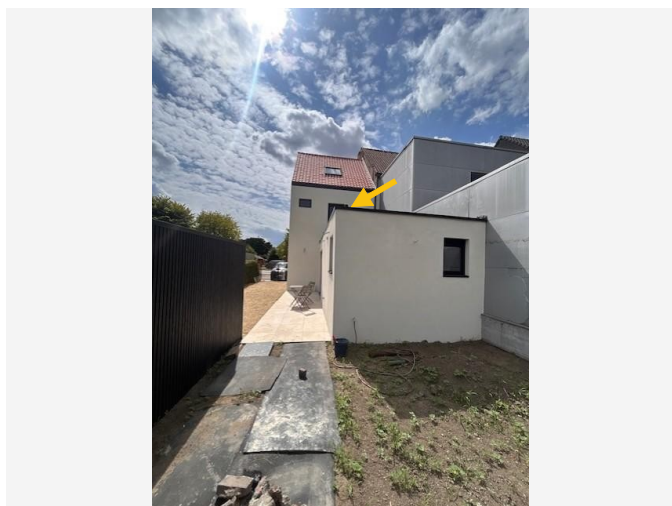
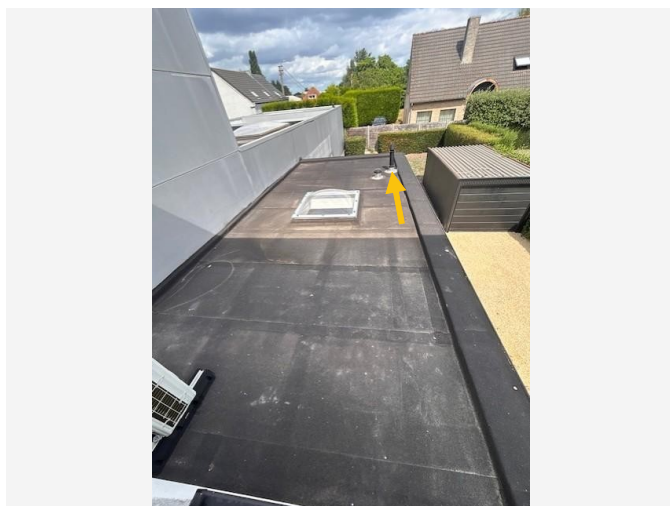
## Fiche 8: Geen verdachte rookgaskanalen

| Beschrijving | Notitie | Terug te vinden op plannen |
|---|---|---|
| Fiche 8: Geen verdachte rookgaskanalen | <p>Er zijn geen verdachte rookgaskanalen aanwezig.</p> <p>rookgaskanaal op het platte dak is niet verdacht.</p> | Plan 1.15: dak plan |

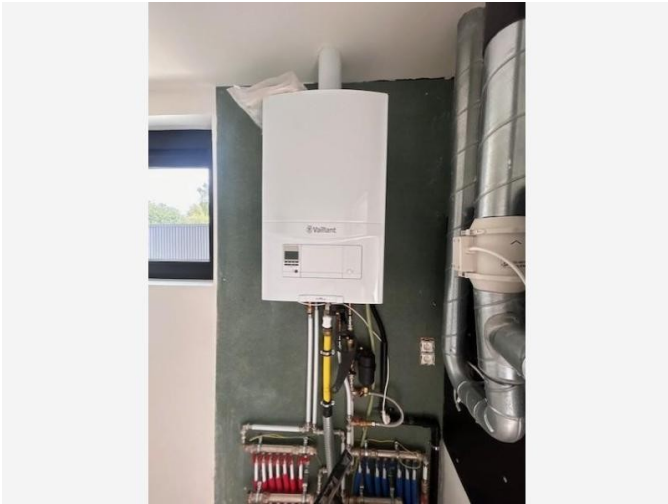
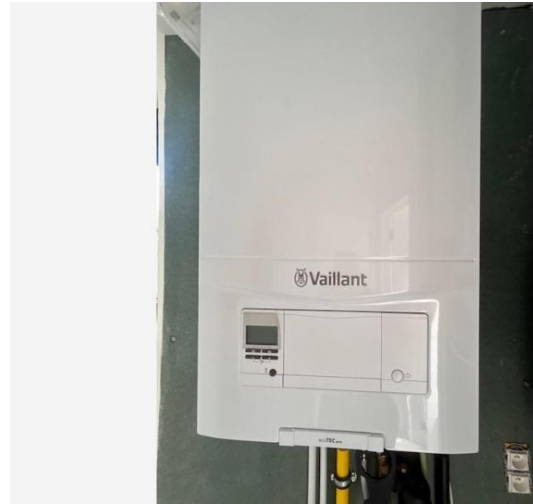
## Fiche 9: CV ketel vaillant

| Beschrijving | Notitie | Terug te vinden op plannen |
|---|---|---|
| Fiche 9: CV ketel vaillant | <p>CV ketel in de berging van het merk vaillant eco tec pro is niet verdacht.</p> <p>serienr:212608001002184693</p> <p>bj 2026</p> | Plan 1.1: gelijkvloers plan |

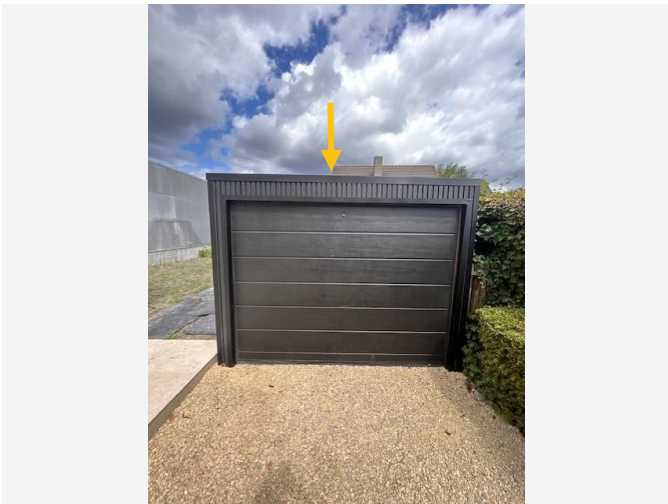
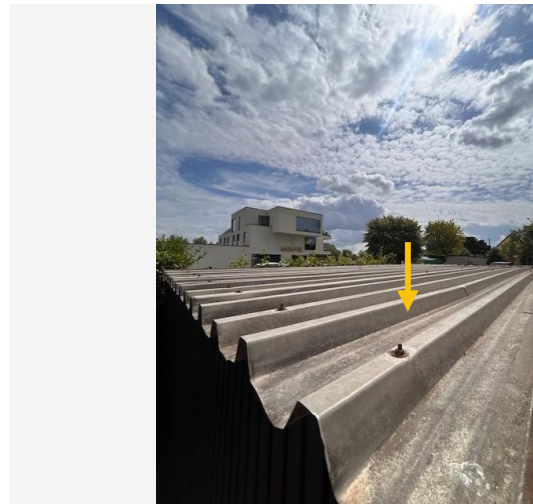
## Fiche 10: Dakbedekking Garage

| Beschrijving | Notitie | Terug te vinden op plannen |
|---|---|---|
| Fiche 10: Dakbedekking Garage | <p>Het dak van de garage zijn metalen dakpanelen. Deze dakpanelen zijn niet verdacht.</p> | Plan 2.1: Garage |

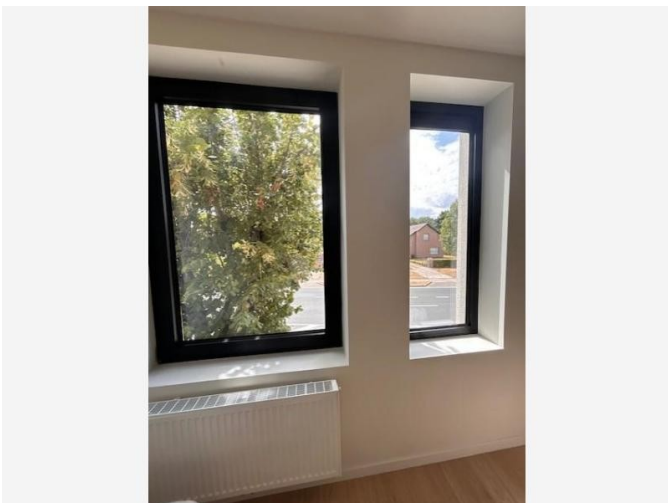
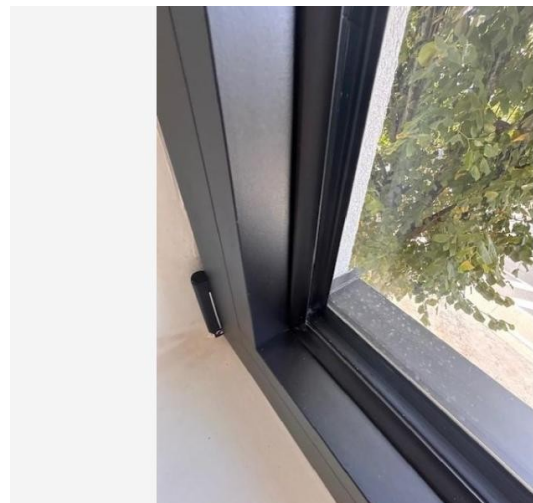
## Fiche 11: Afdichtingskit ramen en deuren binnen en buitenzijdes

| Beschrijving | Notitie | Terug te vinden op plannen |
|---|---|---|
| Fiche 11: Afdichtingskit ramen en deuren binnen en buitenzijdes | <p>Aan alle ramen en deuren aan binnen en buitenzijdes is er soepele kit aanwezig. Deze kit is niet verdacht.</p> | - |

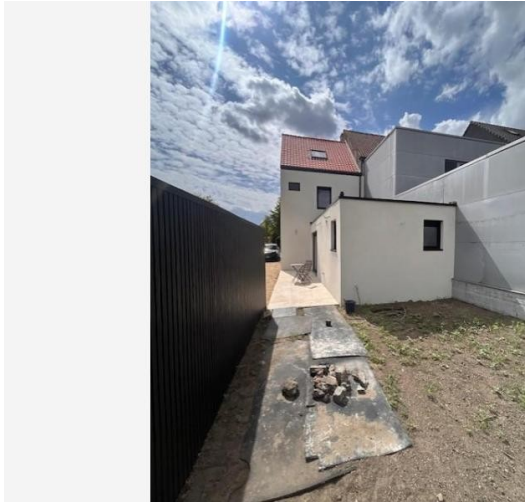
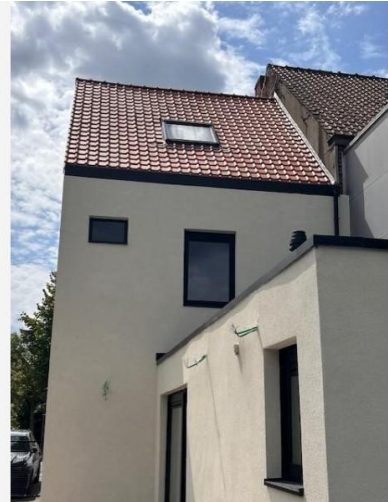
## Fiche 12: Dakbededekking hoofddak woning

| Beschrijving | Notitie | Terug te vinden op plannen |
|---|---|---|
| Fiche 12: Dakbededekking hoofddak woning | <p>Op het hoofddak van de woning zijn er pannen aanwezig, deze pannen zijn niet verdacht.</p> | Plan 1.16: dak plan |

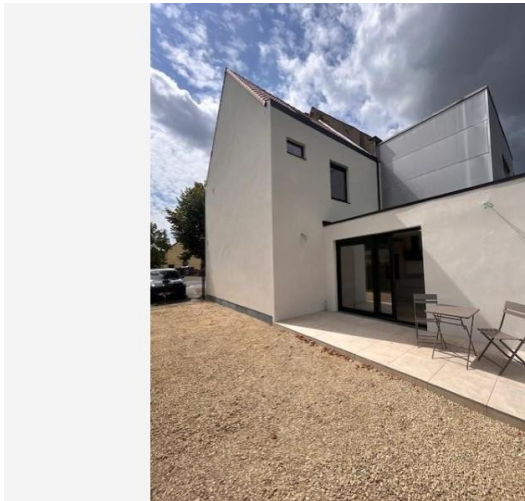
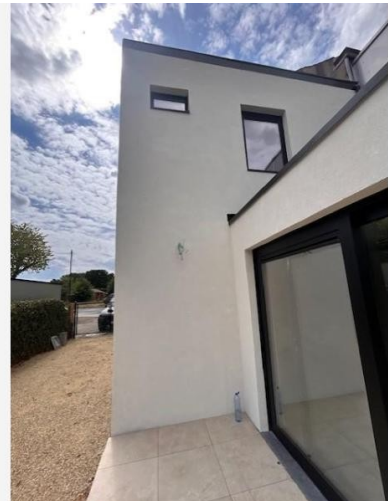
## Fiche 13: Crepi gevel bepleistering woning

| Beschrijving | Notitie | Terug te vinden op plannen |
|---|---|---|
| Fiche 13: Crepi gevel bepleistering woning | <p>Aan de buitenzijde van de woning zijn de gevels bepleisterd met crepi. (Deze crepi bepleistering is niet verdacht)</p> <p>Deze crepi werd recent aangebracht zie factuur van 1 juni 2026.</p> | <p>Plan 1.1: gelijkvloers plan</p> <p>Plan 1.6: 1ste verdiep plan</p> |

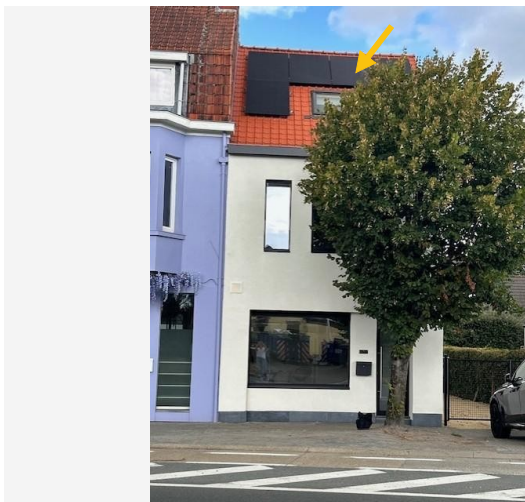
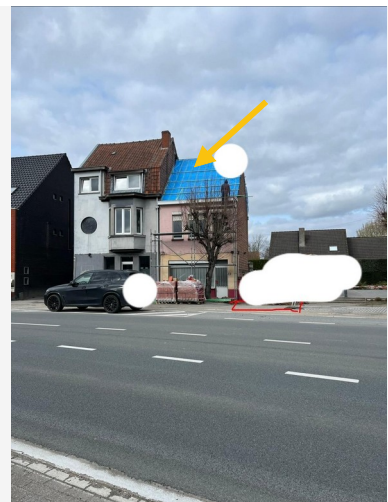
## Fiche 14: Onderdak hoofddak woning

| <p>Fiche 14: Onderdak hoofddak woning</p> | <p>Bij het hoofddak van de woning is er een onderdakdoek aanwezig, deze onderdakdoek is niet verdacht.</p> <p>Het onderdak werd recent geplaatst zie factuur van 10 maart 2026 in bijlage</p> | <p>Plan 1.15: dak plan</p> |

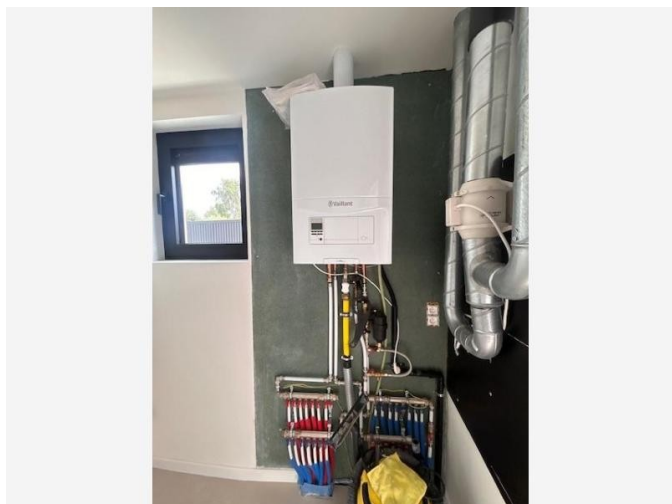
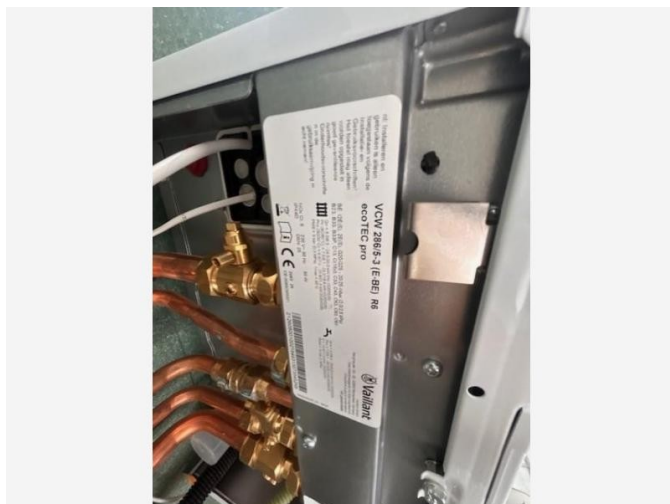
### Fiche 16: Geen leidingisolatie aanwezig

| Beschrijving | Notitie | Terug te vinden op plannen |
|---|---|---|
| Fiche 16: Geen leidingisolatie aanwezig | Er is geen leidingisolatie waarneembaar aan de stookketel in de inspectielocatie. | - |
