# Asbestinventarisatetest

Opperije 83, 9700 Oudenaarde

Attestnummer : **20260928-000216.000**

Uitgegeven op : **28.09.2026**

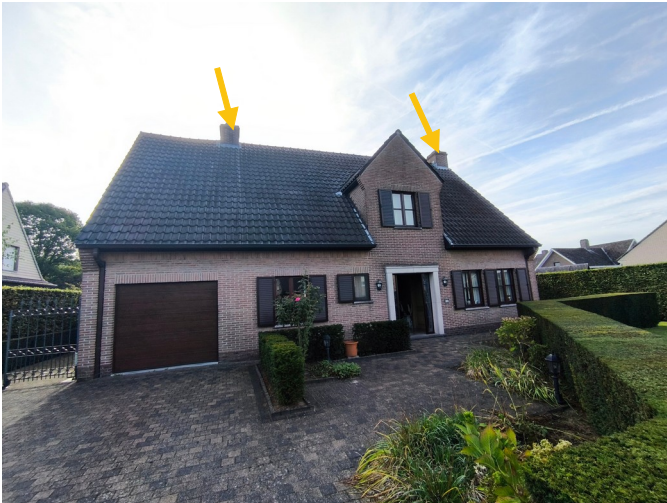
Situeringsfoto

**Reden:** Het te onderzoeken materiaal situeert zich hoger dan 3,50 m te rekenen vanaf een veilige ondergrond

**Uitleg van de asbestdeskundige:** Bij werken (dak of reiniging schouw) kan een stelling geplaatst worden , het is niet duidelijk of er asbestverdachte materialen aanwezig zijn in/rond de schouw.

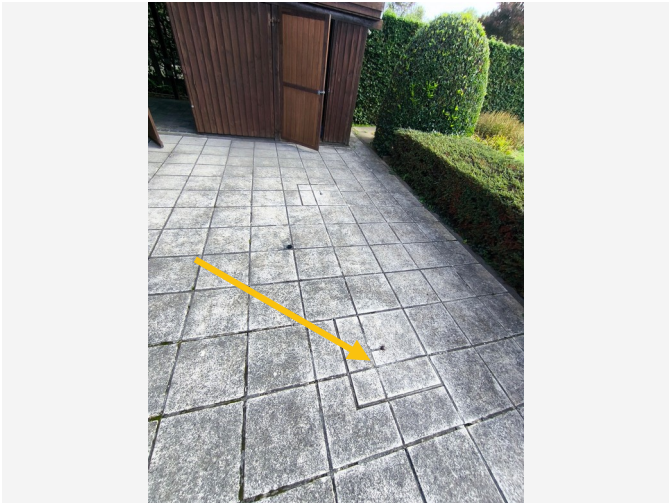
*Situeringsfoto*

**Reden:** Er is geen volledige risicobeoordeling mogelijk

**Uitleg van de asbestdeskundige:** Putdeksel(s) is te zwaar om te heffen of is geklemd/vastgeroest.

Inspectie niet mogelijk.

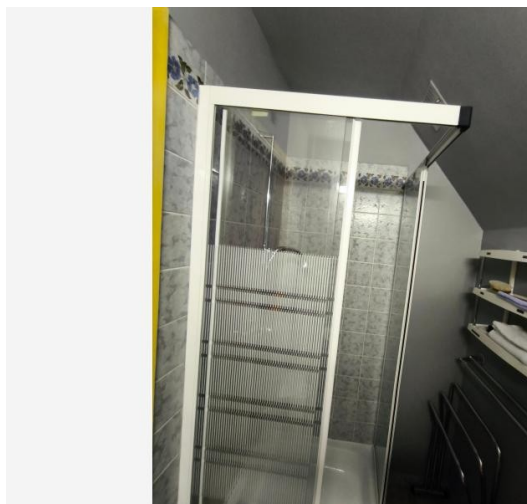
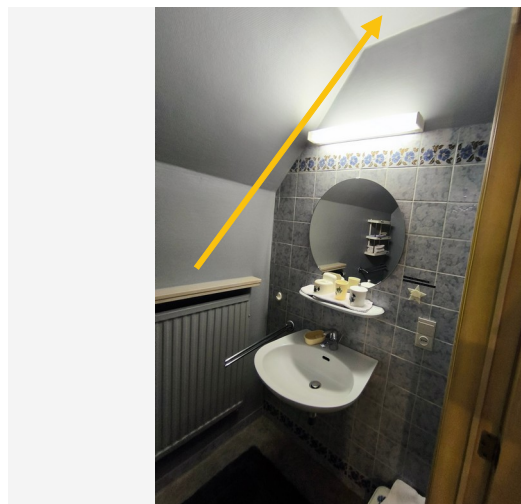
Plafonds zijn afgewerkt met valse plafonds in plaatmateriaal. Het is niet duidelijk of er pleisterwerk of ander verdacht asbestmateriaal aanwezig is achter / op deze valse plafonds, het is aangewezen om bijkomend onderzoek uit te voeren bij werken. Zonder destructieve handeling is het niet mogelijk om na te gaan of er asbesthoudende materialen aanwezig zijn achter de plafond afwerking. Als bij sloop of renovatie blijkt dat er achter deze plafonds nog pleisterwerk of asbest verdachte toepassingen aanwezig zijn, moet dit bemonsterd worden.

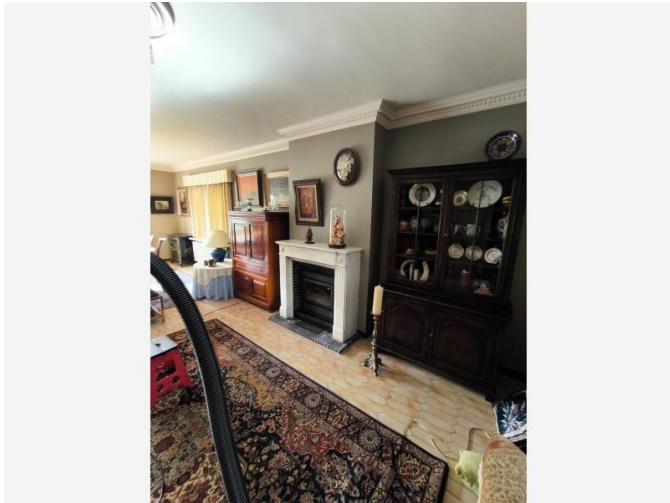
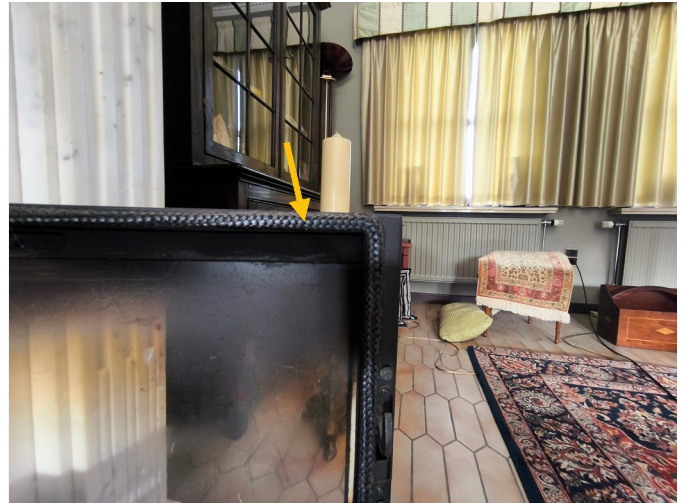
De koord werd visueel herkend als een synthetische koord en is niet asbesthoudend.

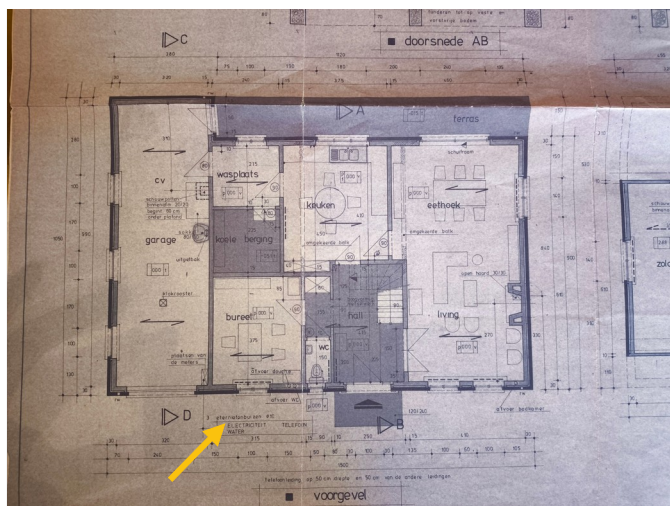
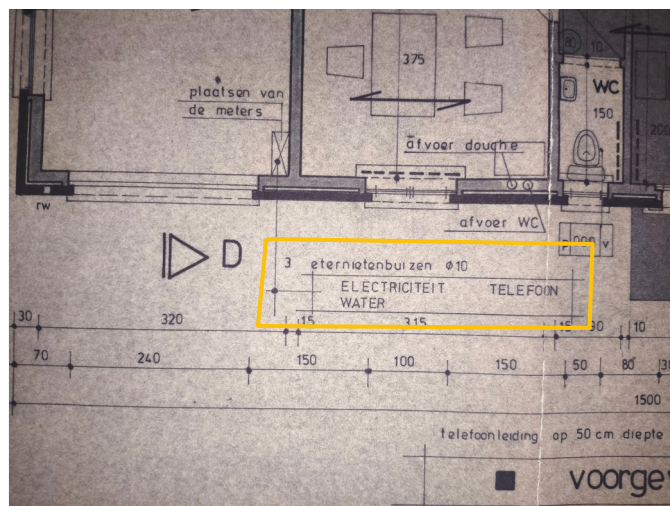
op plan staat een vermelding van eternieten buizen  
dit kan een asbest toepassing zijn

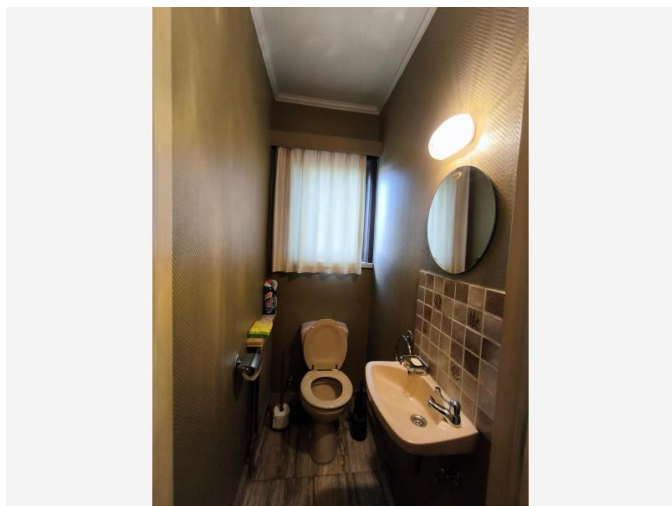
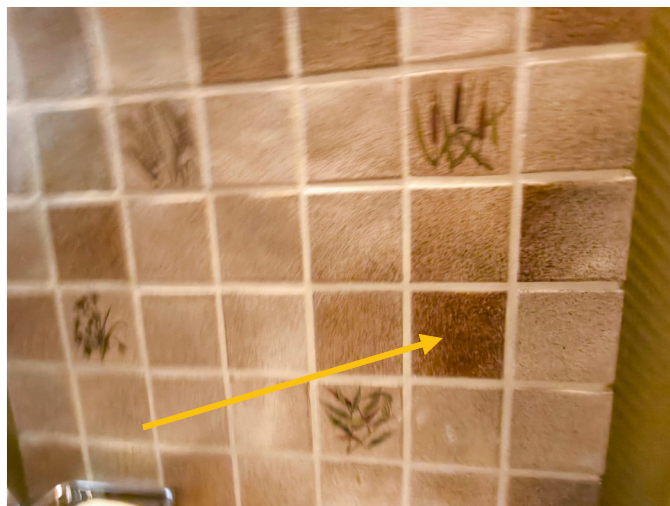
In het inspectieprotocol is een monsternamen van tegellijm verplicht om dit te identificeren als niet-asbesthoudend. Er waren geen facturen ter beschikking die bevestigen dat de tegels na 2001 waren geplaatst. Er waren geen bestaande beschadigingen aan de wandtegels om de lijm voldoende te kunnen inspecteren. Om dit af te toetsen is het aangewezen om bij eventuele renovatiewerken aan de tegels verder onderzoek/staalname te laten uitvoeren ter controle.

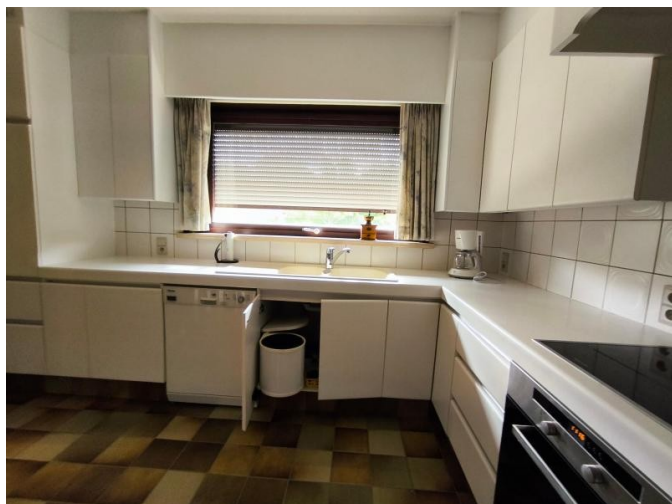
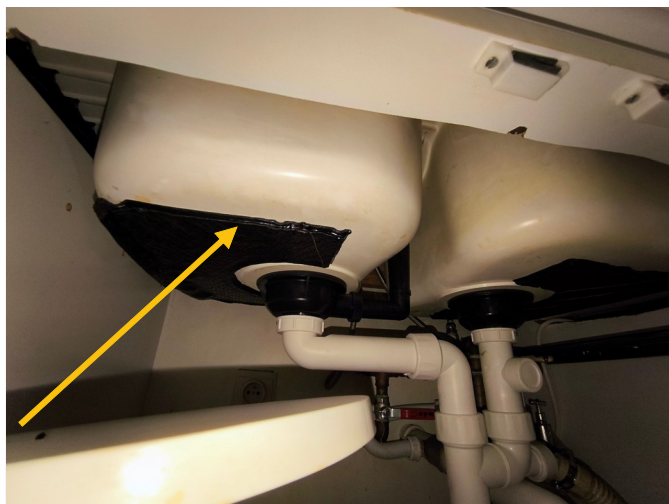
Geen asbest

| # | Type | Referentie | Resultaat |
|---|---|---|---|
| 7.1 | Puntmonster | 06 | Geen asbest |

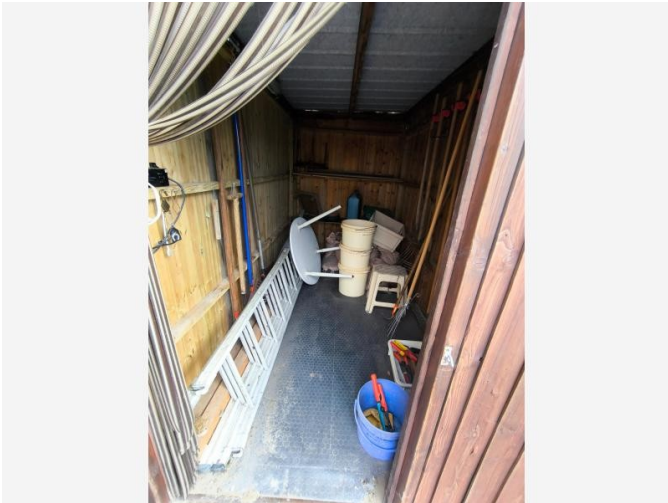
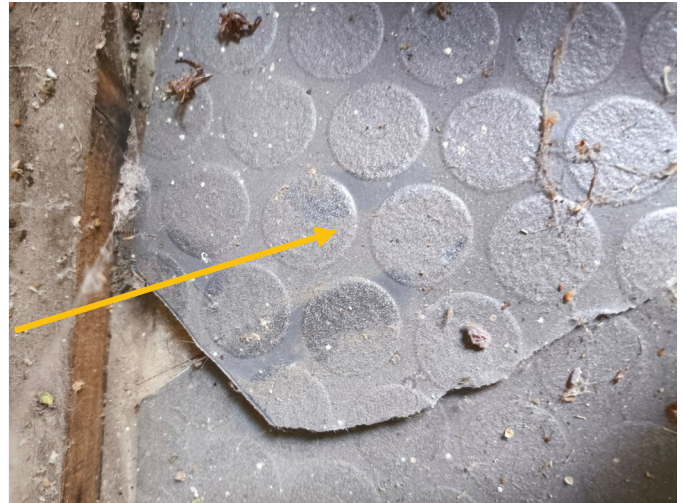
## Fiche 8: noppen vloerzeil (tuinhuis)

Geen asbest

| # | Type | Referentie | Resultaat |
|---|---|---|---|
| 8.1 | Puntmonster | 09 | Geen asbest |

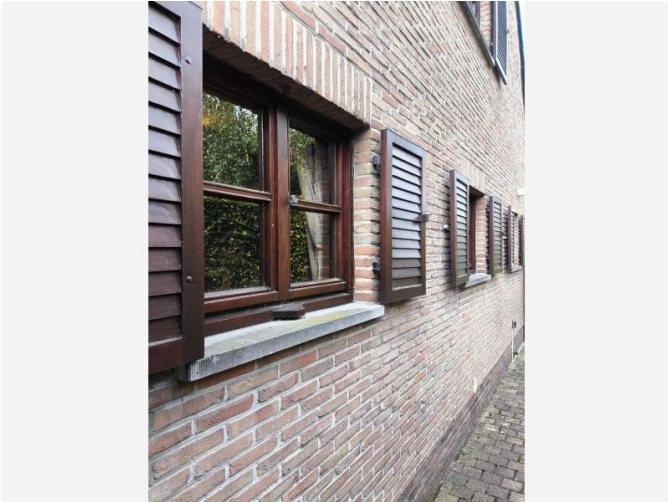
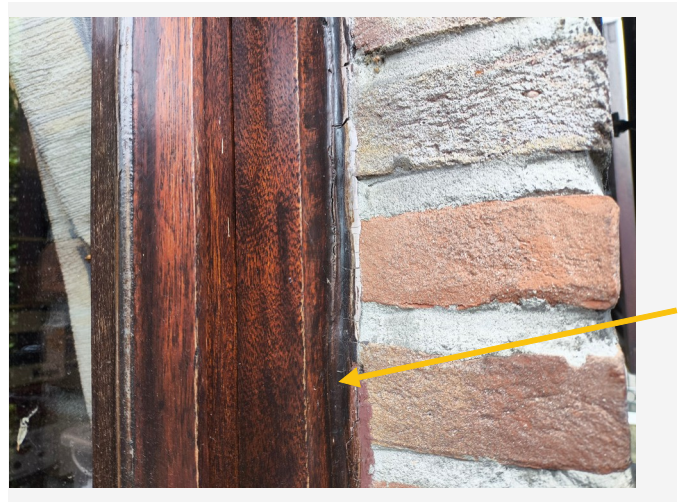
## Fiche 9: Kit 1 kozijn-muur (met staalname) houten raam

Geen asbest

| # | Type | Referentie | Resultaat |
|---|---|---|---|
| 9.1 | Puntmonster | 04 | Geen asbest |

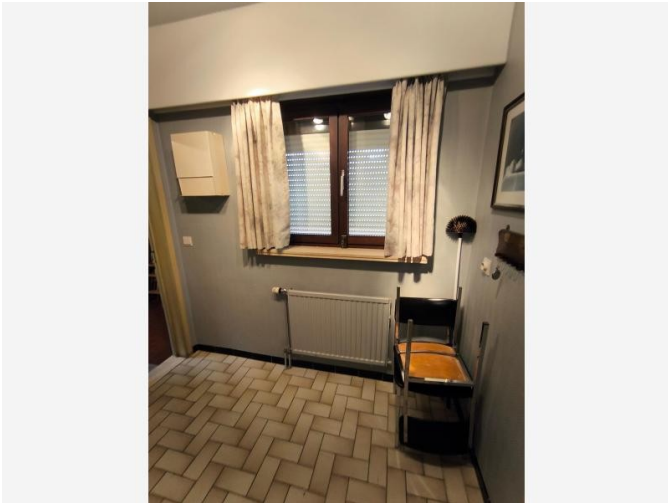
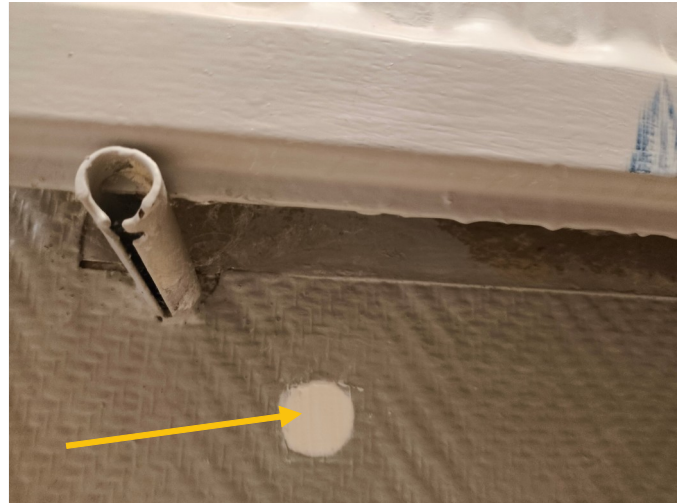
## Fiche 10: Muurpleister

Geen asbest

| # | Type | Referentie | Resultaat |
|---|---|---|---|
| 10.1 | Mengmonster | 01 | Geen asbest |

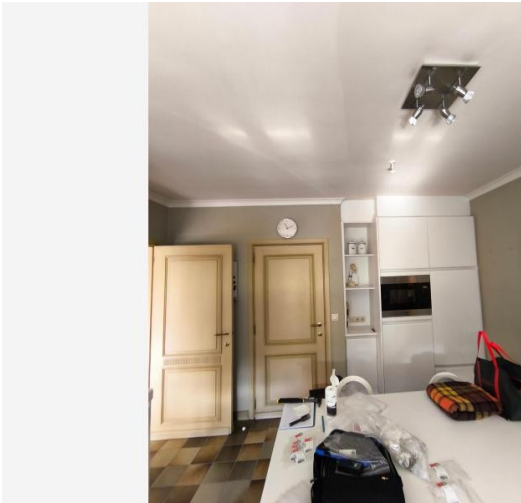
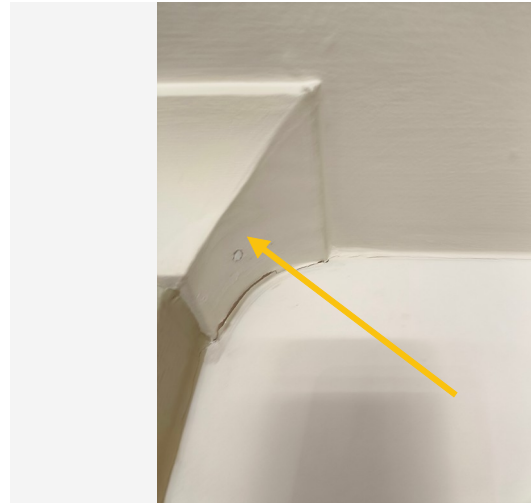
## Fiche 11: Sierlijstpleister

Geen asbest

| # | Type | Referentie | Resultaat |
|---|---|---|---|
| 11.1 | Puntmonster | 03 | Geen asbest |

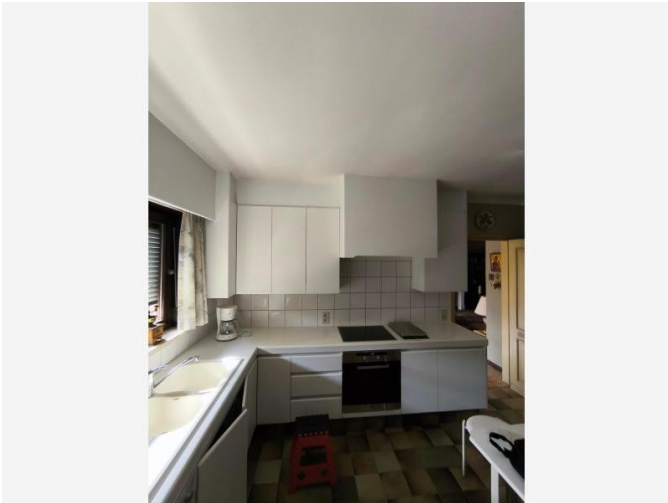
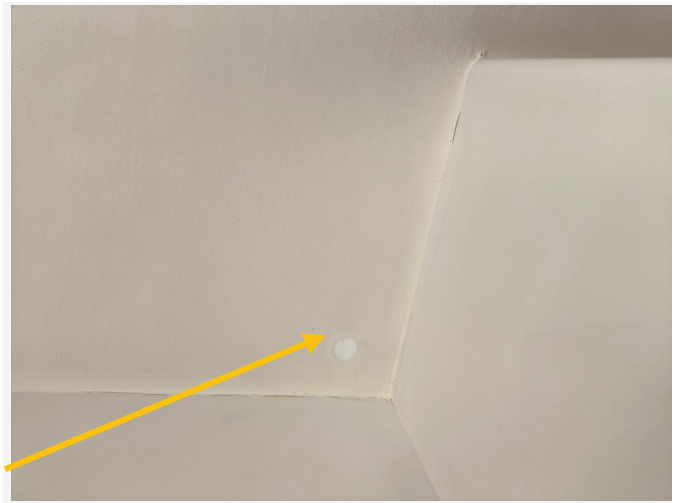
## Fiche 12: Plafondpleister

Geen asbest

| # | Type | Referentie | Resultaat |
|---|---|---|---|
| 12.1 | Mengmonster | 02 | Geen asbest |

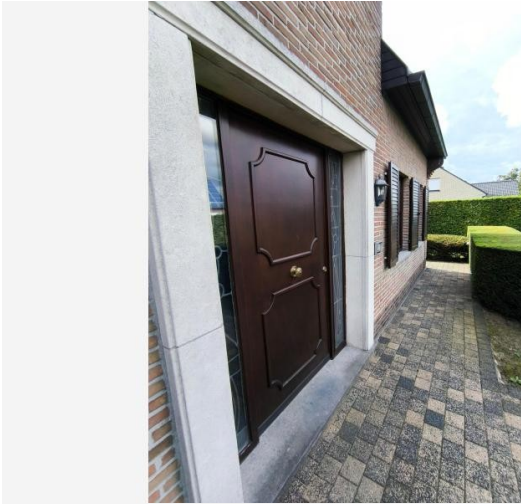
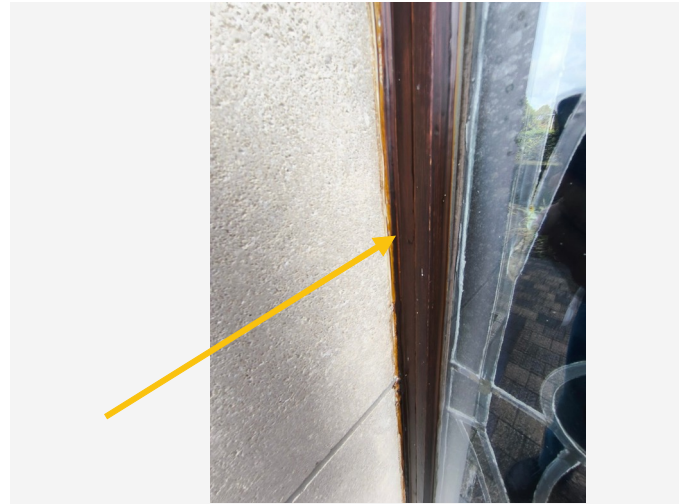
## Fiche 13: Kit 3 kozijn-muur voordeur (met staalname) houten raam

Geen asbest

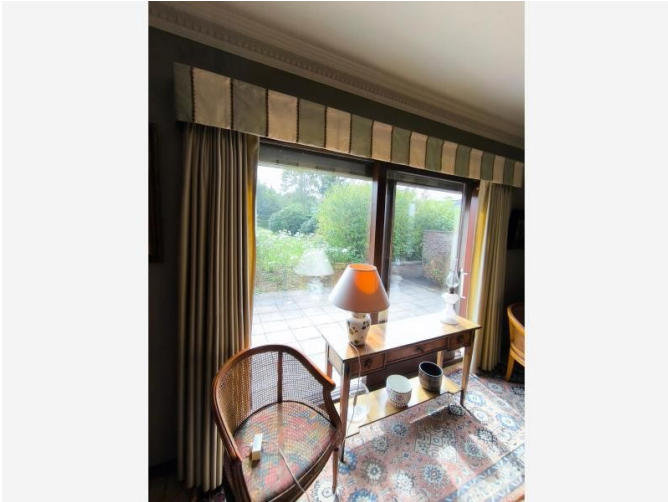
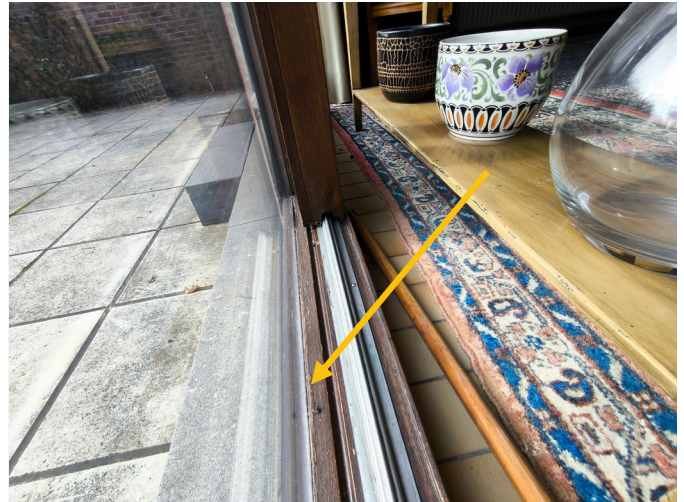
## Fiche 14: Kit 2 kozijn-glas (met staalname) houten raam

Geen asbest

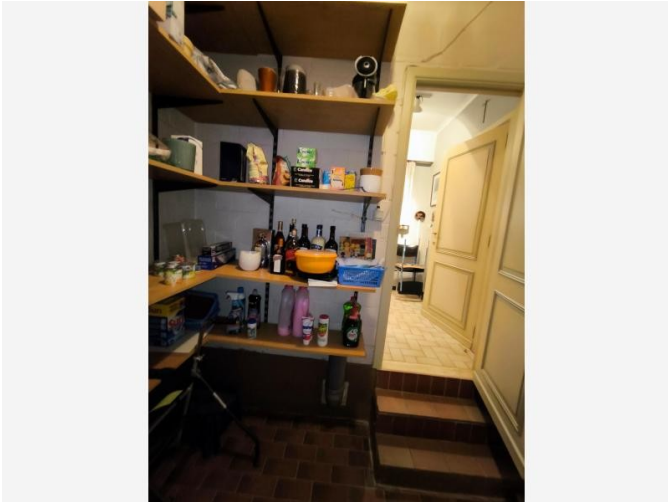
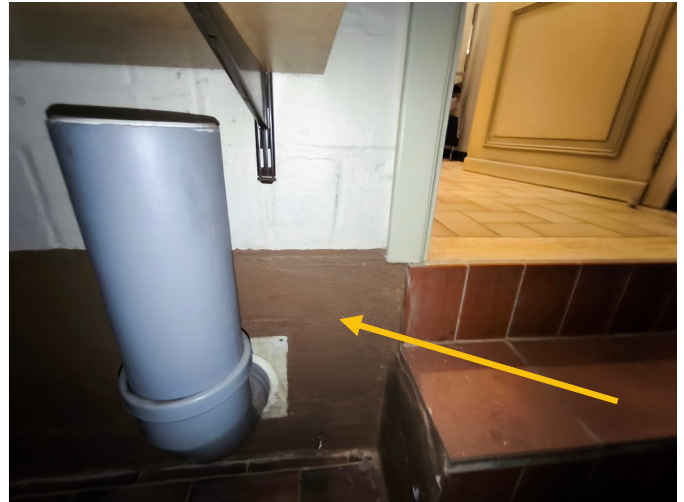
## Fiche 15: Cementering 1 binnentoepassing koele berging (met staalname)

Geen asbest

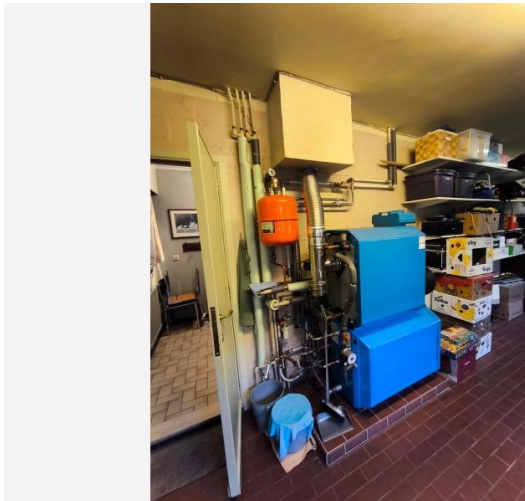
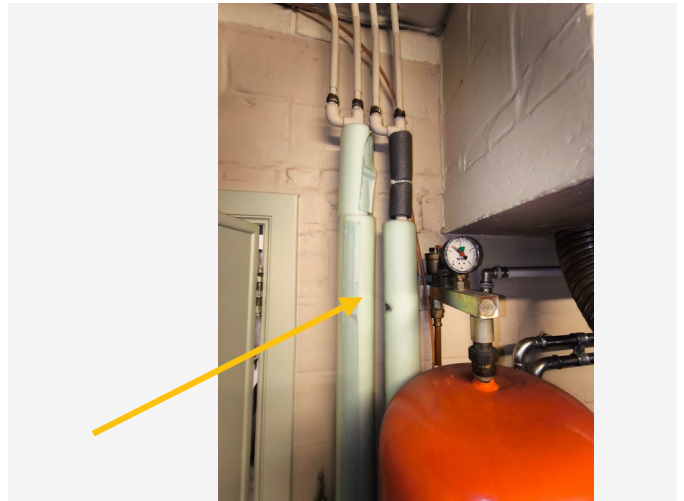
## Fiche 19: Leidingisolatie: niet verdacht

| Beschrijving | Notitie | Terug te vinden op plannen |
|---|---|---|
| Fiche 19: Leidingisolatie: niet verdacht | De thermische isolatie is visueel als niet-asbestverdacht beoordeeld. | Plan 1.2: woning plan GLV |
