# Asbestinventarisatetest

Maquisstraat 187, 9600 Ronse

Attestnummer : **20260924-000046.000**

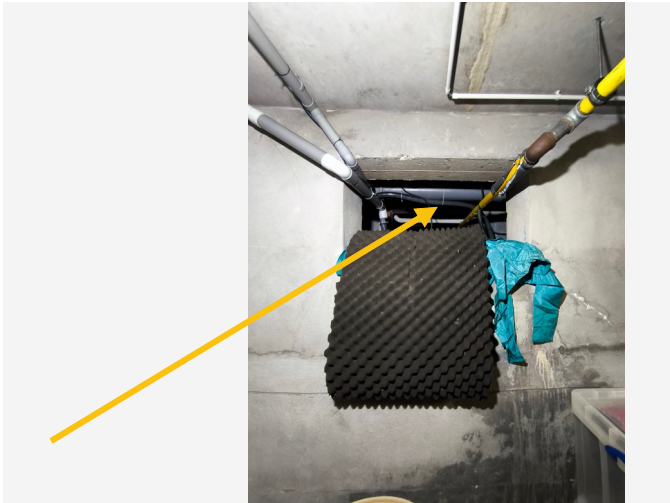
#### Permanente beperking

**Reden:** de inspectieruimte is lager dan 1,5 m

**Uitleg van de asbestdeskundige:** In het inspectieprotocol behoort een ruimte lager dan 1,5 m niet tot het onderzoek.

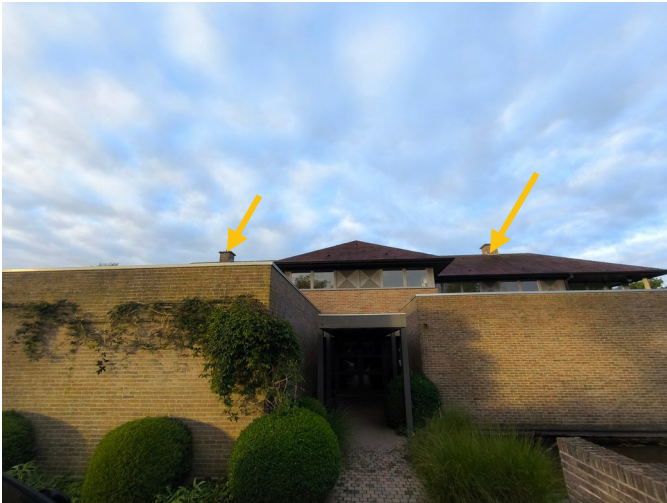
#### Tijdelijke beperking

**Reden:** Het te onderzoeken materiaal situeert zich hoger dan 3,50 m te rekenen vanaf een veilige ondergrond

**Uitleg van de asbestdeskundige:** Bij werken (dak of reiniging schouw) kan een stelling geplaatst worden , het is niet duidelijk of er asbestverdachte materialen aanwezig zijn in/rond de schouw.

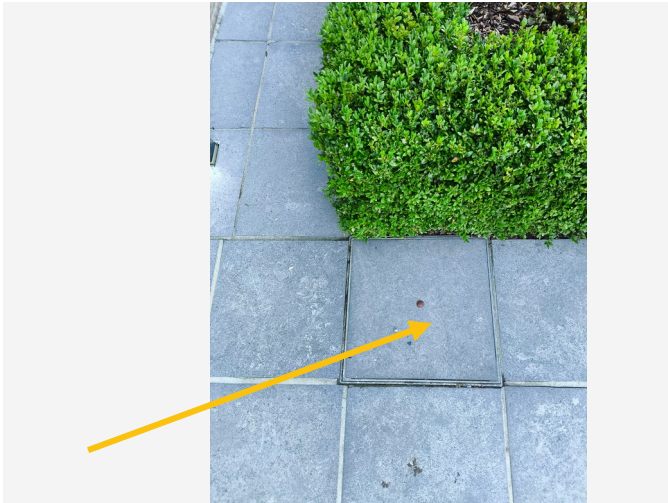
#### Tijdelijke beperking

**Reden:** Er is geen volledige risicobeoordeling mogelijk

**Uitleg van de asbestdeskundige:** Putdeksel(s) is te zwaar om te heffen of is geklemd/vastgeroest.

Inspectie niet mogelijk.

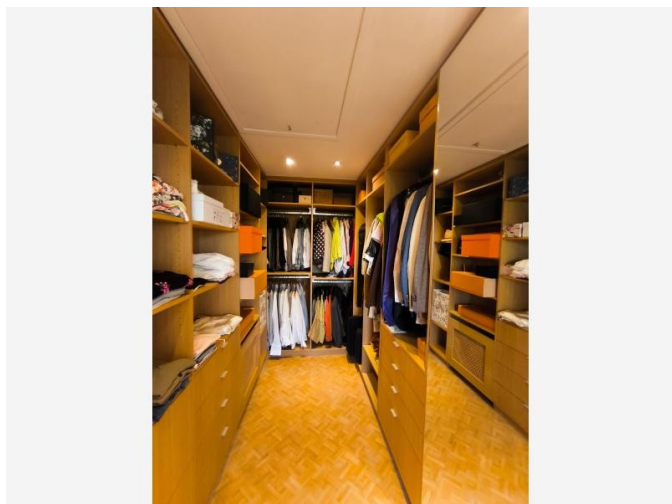
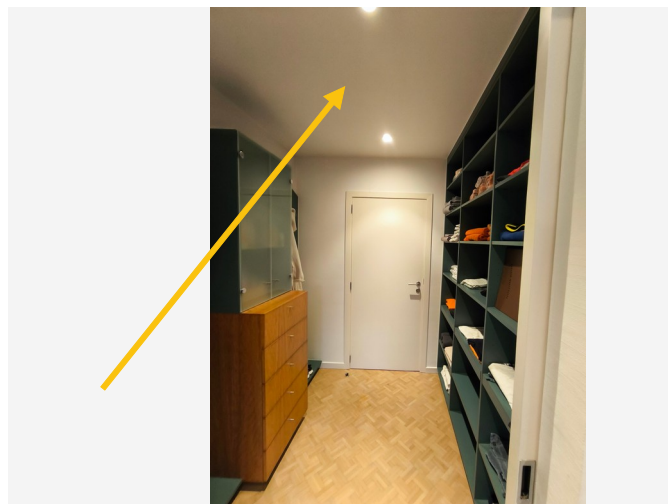
Plafonds zijn afgewerkt met valse plafonds in plaatmateriaal. Het is niet duidelijk of er pleisterwerk of ander verdacht asbestmateriaal aanwezig is achter / op deze valse plafonds, het is aangewezen om bijkomend onderzoek uit te voeren bij werken. Zonder destructieve handeling is het niet mogelijk om na te gaan of er asbesthoudende materialen aanwezig zijn achter de plafond afwerking. Als bij sloop of renovatie blijkt dat er achter deze plafonds nog pleisterwerk of asbest verdachte toepassingen aanwezig zijn, moet dit bemonsterd worden.

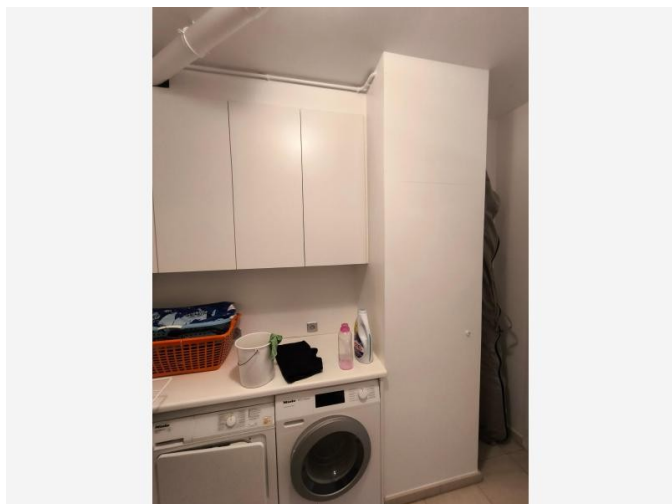
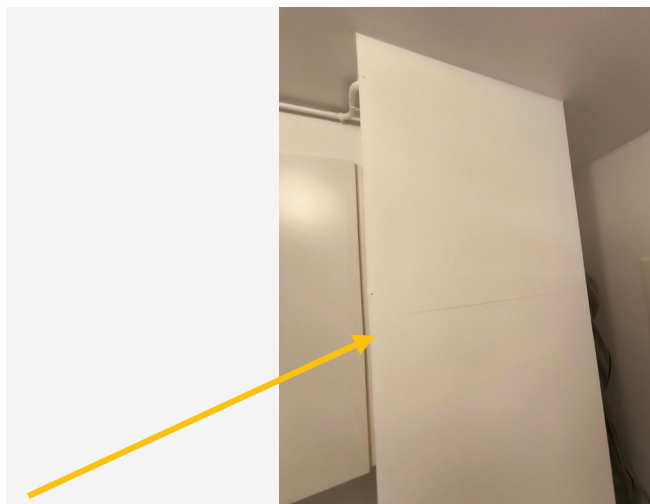
binnenwanden zijn afgewerkt met valse wanden. Het is niet duidelijk of er pleisterwerk of asbest toepassingen aanwezig zijn achter/op deze valse wanden, het is aangewezen om bijkomend onderzoek uit te voeren bij werken.

Zonder destructieve handeling is het niet mogelijk om na te gaan of er asbesthoudende materialen aanwezig zijn achter de wand afwerking. Als bij sloop of renovatie blijkt dat er achter deze wanden nog pleisterwerk of asbest verdachte toepassingen aanwezig zijn, moet dit bemonsterd worden.

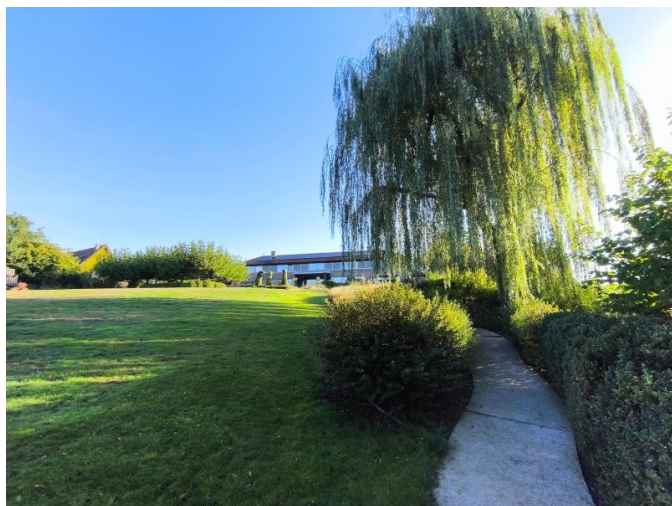
de constructie is niet aanwezig (of reeds afgebroken)

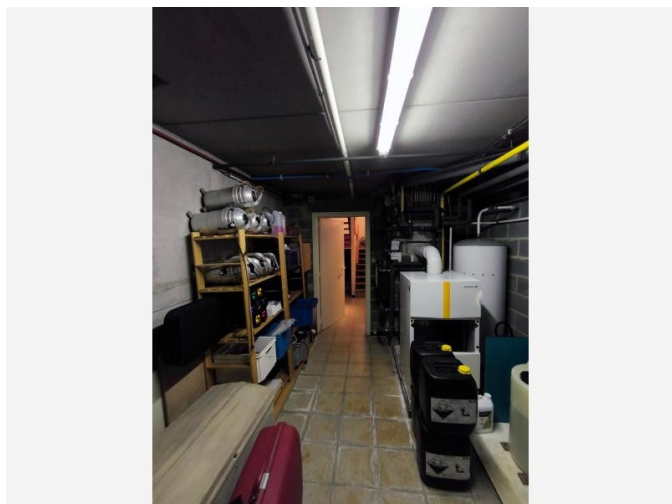
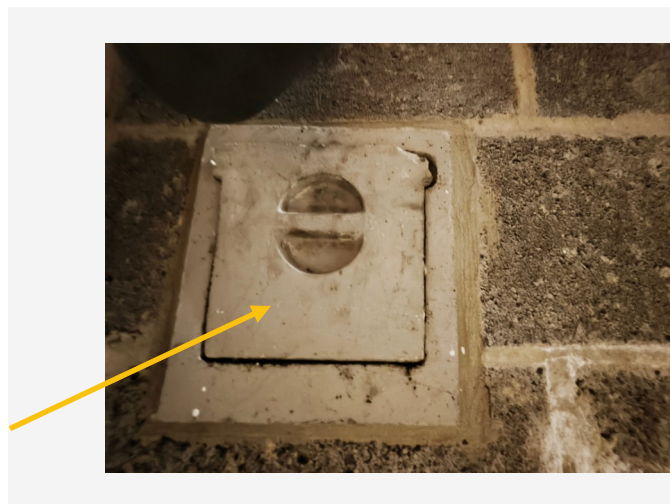
## Fiche 7: Roetluikje (Staalname)

Geen asbest

| # | Type | Referentie | Resultaat |
|---|---|---|---|
| 7.1 | Puntmonster | 10 | Geen asbest |

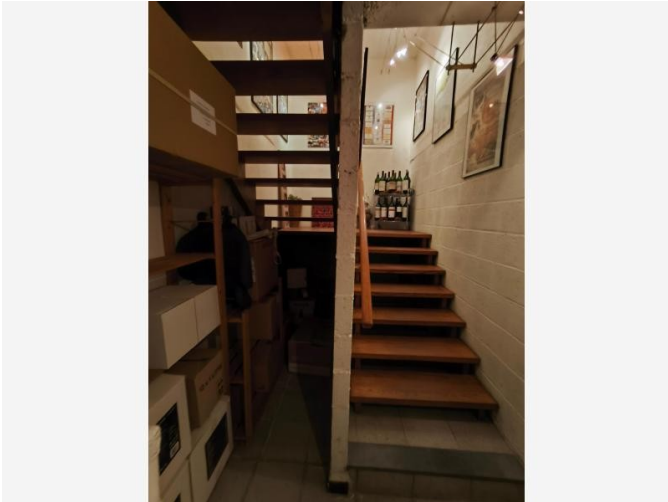
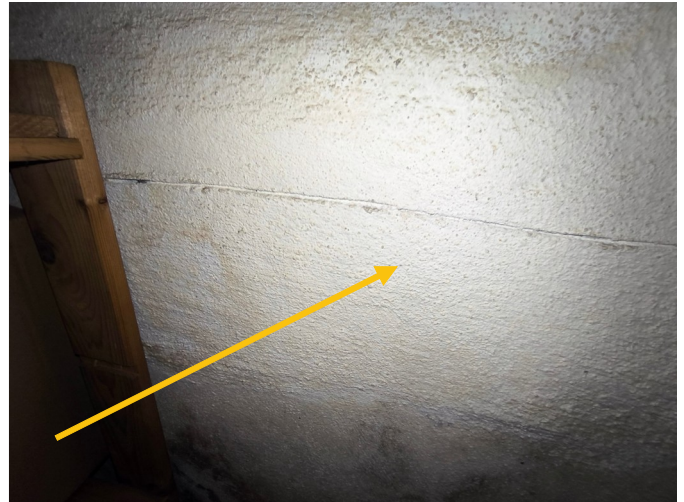
## Fiche 8: Cementering 2 binnentoepassing kelder (met staalname)

Geen asbest

| # | Type | Referentie | Resultaat |
|---|---|---|---|
| 8.1 | Mengmonster | 09 | Geen asbest |

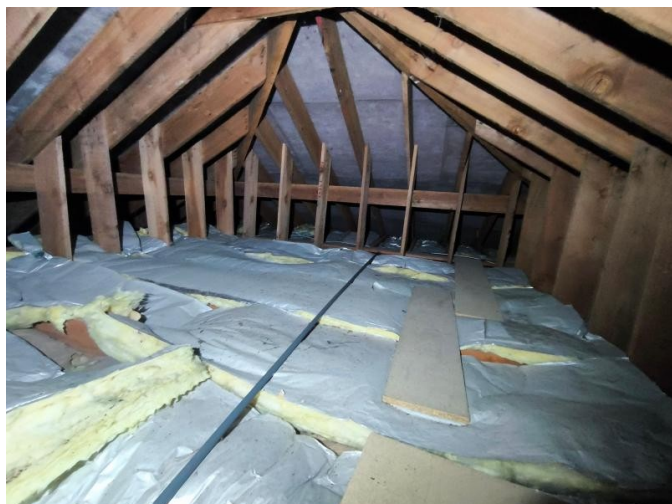
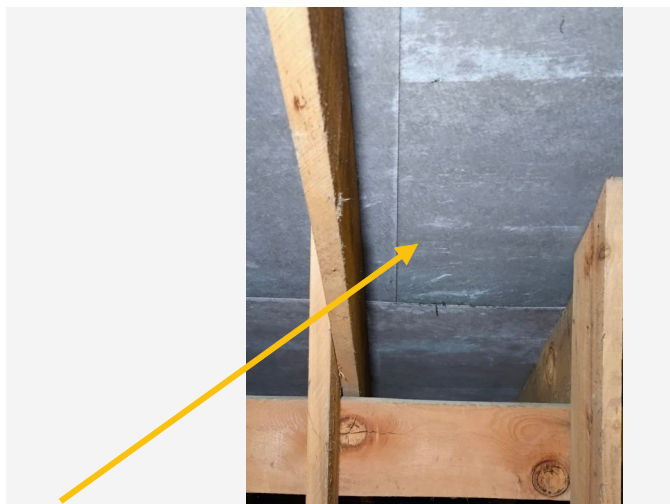
## Fiche 9: Onderdak dak 1 (staalname)

Geen asbest

| # | Type | Referentie | Resultaat |
|---|---|---|---|
| 9.1 | Puntmonster | 03 | Geen asbest |

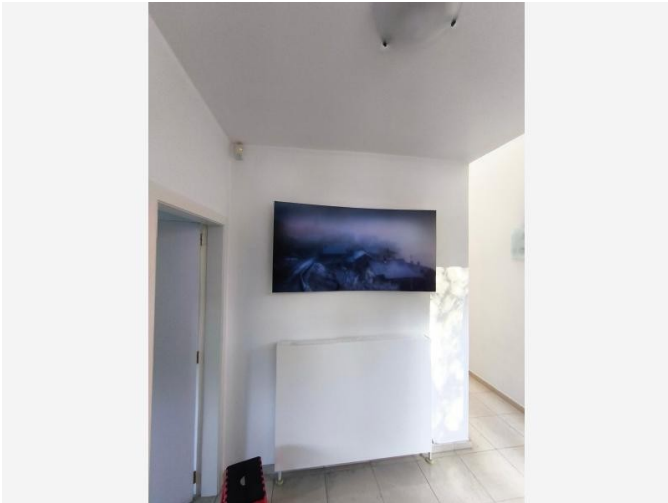
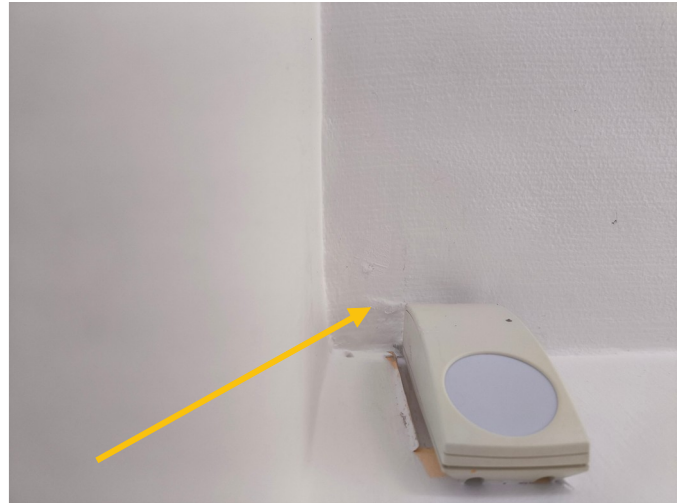
## Fiche 10: Plafondpleister

Geen asbest

| # | Type | Referentie | Resultaat |
|---|---|---|---|
| 10.1 | Mengmonster | 02 | Geen asbest |

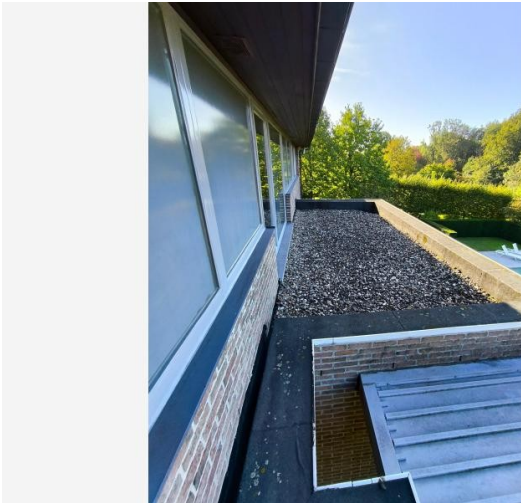
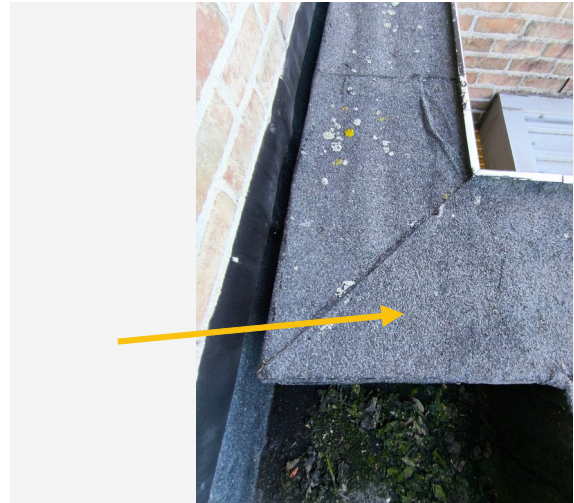
## Fiche 11: Roofing dak 2 (met staalname)

Geen asbest

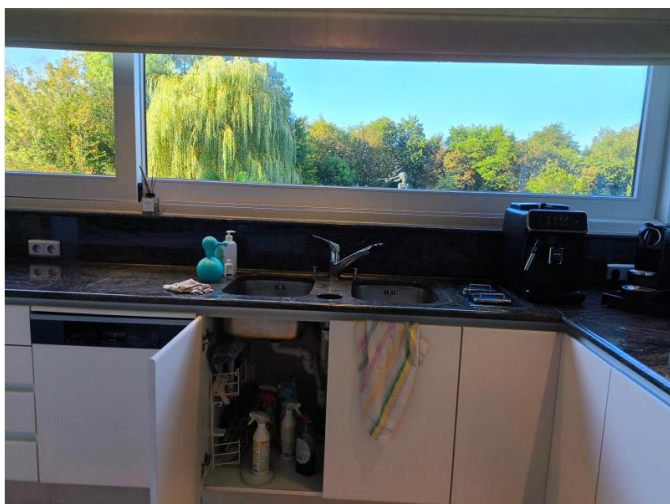
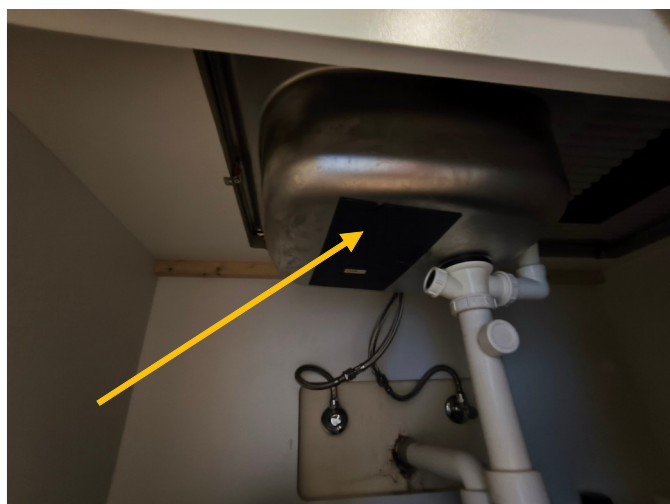
## Fiche 12: Ontdreuningsplaat 2 spoelbak keuken (monstername)

Geen asbest

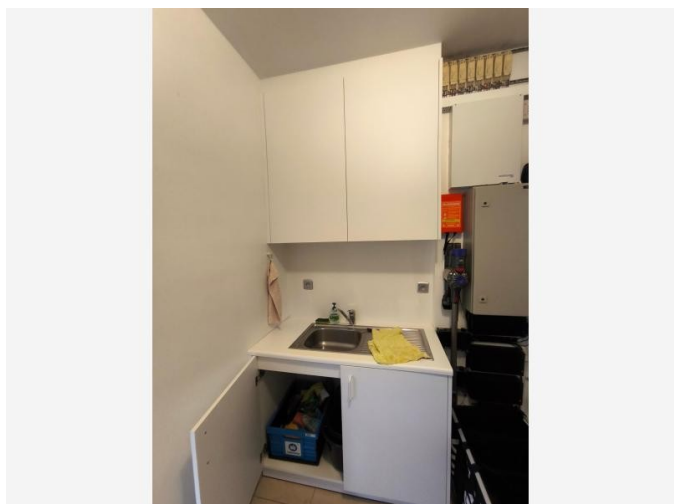
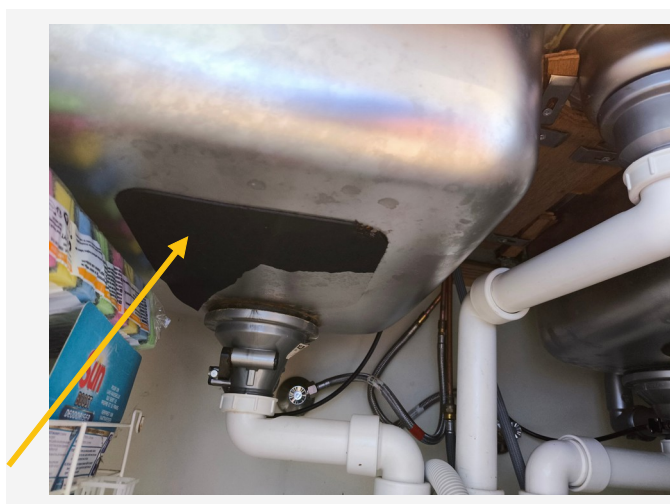
## Fiche 13: Ontdreuningsplaat 1 spoelbak wasplaats (monstername)

Geen asbest

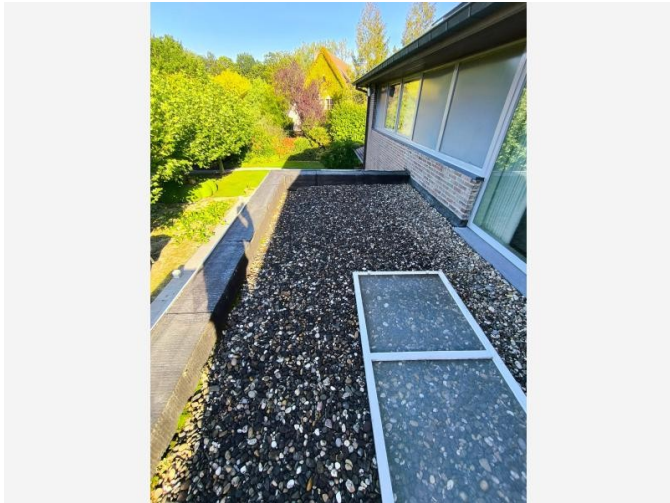
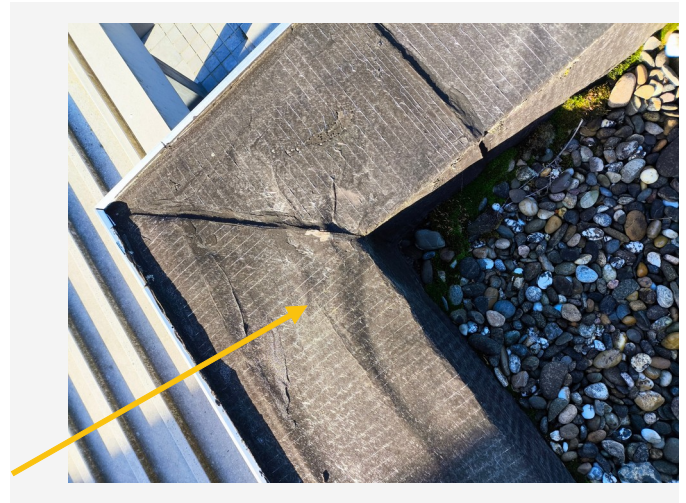
## Fiche 14: Roofing dak 3 (met staalname)

Geen asbest

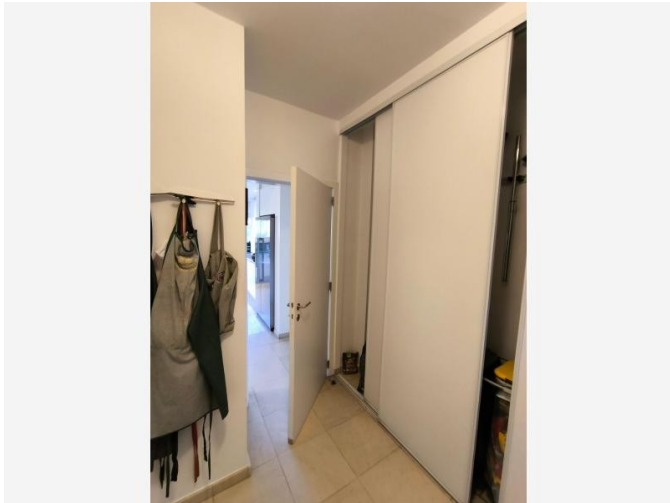
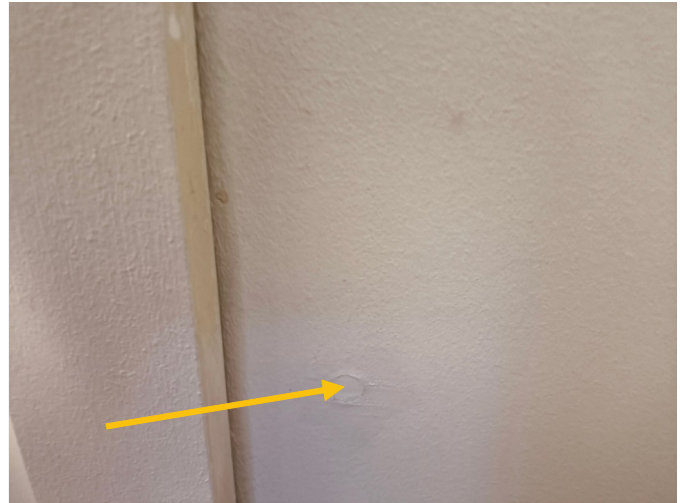
## Fiche 15: Muurpleister

Geen asbest

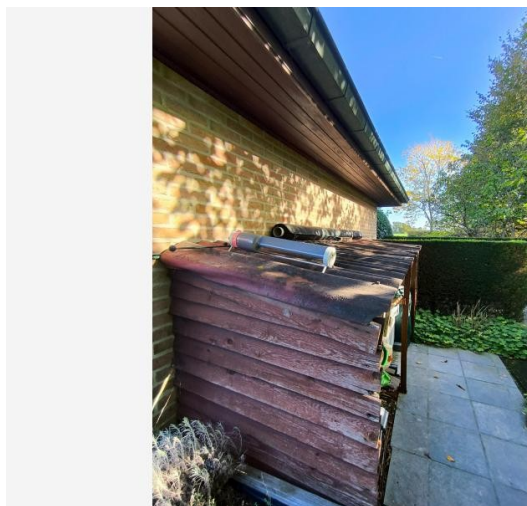
## Fiche 17: Golfplaten dak 5 (met staalname)

Geen asbest

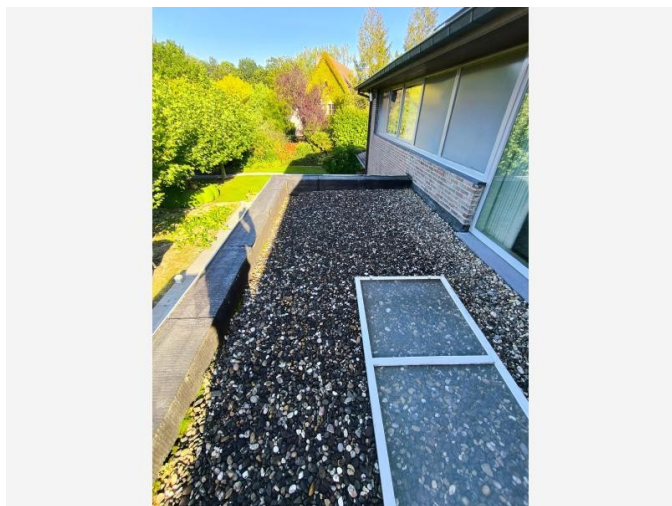
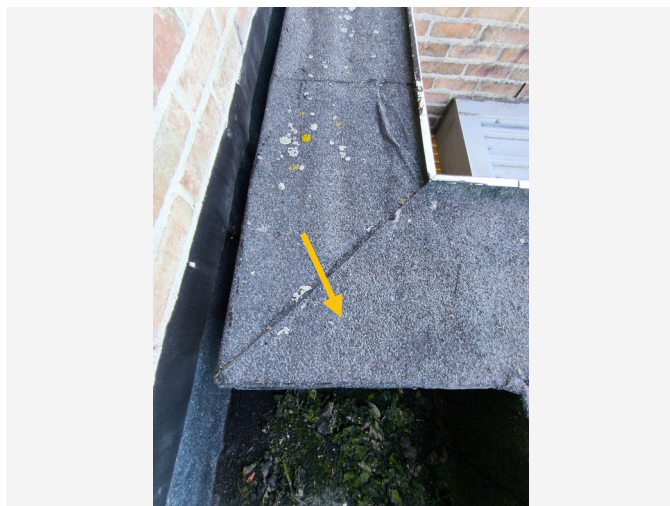
### Fiche 23: onderdak dak 2,3 niet waarneembaar

| Beschrijving | Notitie | Terug te vinden op plannen |
|---|---|---|
| Fiche 23: onderdak dak 2,3 niet waarneembaar | Het is niet duidelijk of er asbestverdachte onderlagen aanwezig zijn. Het is aangewezen om extra controle uit te voeren tot op de drager bij eventuele renovatiewerken. | Plan 1.19: woning dakplan |
