# Asbestinventarisatetest

Hofstraat 135, 9000 Gent

Attestnummer : **20260917-000332.000**

Uitgegeven op : **17.09.2026**

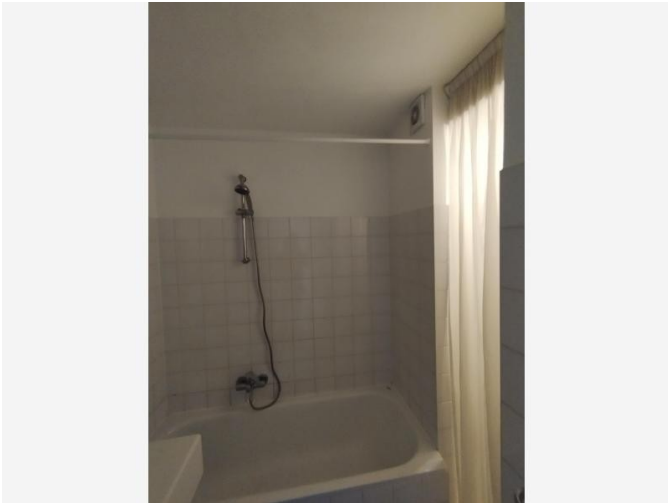
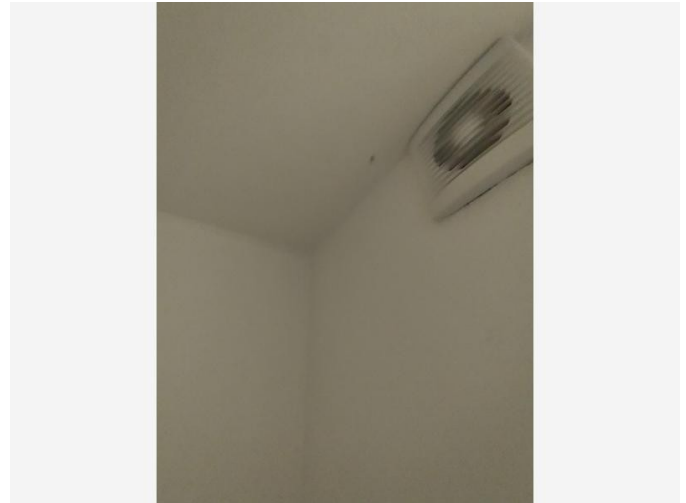
## Fiche 1: Plafondpleister

Geen asbest

| # | Type | Referentie | Resultaat |
|---|---|---|---|
| 1.1 | Mengmonster | 02 | Geen asbest |

| Opmerking | <p>Volgens het inspectieprotocol is een monstername van het pleisterwerk verplicht om dit te identificeren als niet-asbesthoudend.</p> <p>Locatie staalnames: inkomhal, badkamer. Er is geen stookplaats en trappenhal binnen de inspectielocatie.</p> <p>De vermelde oppervlaktes en volumes betreffen een beredeneerde schatting. Er worden geen rechten verleend aan deze oppervlaktes/volumes. De dikte is een schatting die voorkomt uit de monsterplaatsen en is daarom niet altijd representatief.</p> |

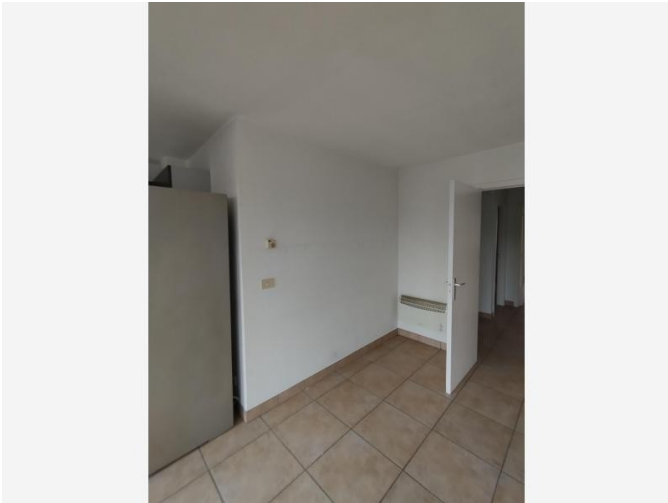
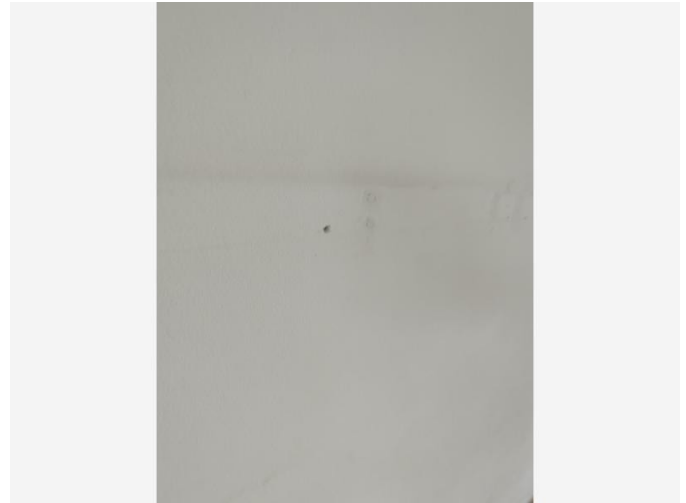
## Fiche 2: Muurpleister

Geen asbest

| # | Type | Referentie | Resultaat |
|---|---|---|---|
| 2.1 | Mengmonster | 01 | Geen asbest |

| Opmerking | <p>Volgens het inspectieprotocol is een monstername van het pleisterwerk verplicht om dit te identificeren als niet-asbesthoudend.</p> <p>Locatie staalnames: woonkamer, inkomhal, badkamer. Er is geen traphal binnen de inspectielocatie.</p> <p>De vermelde oppervlaktes en volumes betreffen een beredeneerde schatting. Er worden geen rechten verleend aan deze oppervlaktes/volumes. De dikte is een schatting die voorkomt uit de monsterplaatsen en is daarom niet altijd representatief.</p> |

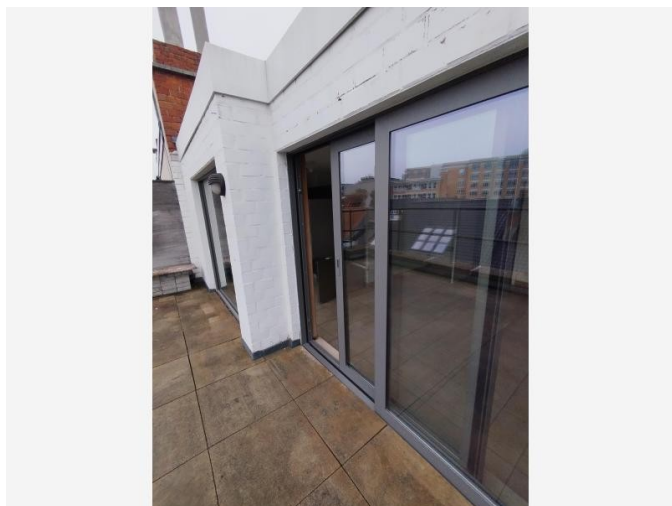
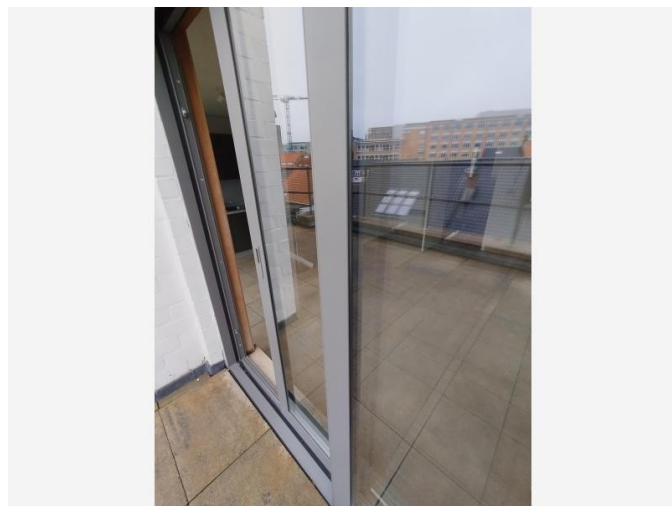
### Fiche 3: Kit niet verdacht (visueel vastgesteld)

| Beschrijving | Notitie | Terug te vinden op plannen |
|---|---|---|
| Fiche 3: Kit niet verdacht (visueel vastgesteld) | De gebruikte siliconen kit is niet asbestverdacht | Plan 1.1: plan 5e verdieping |

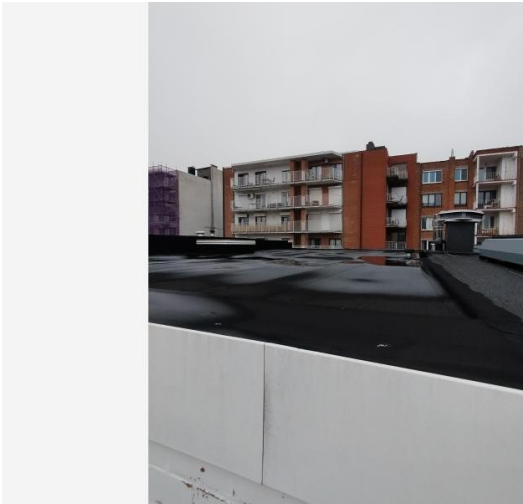
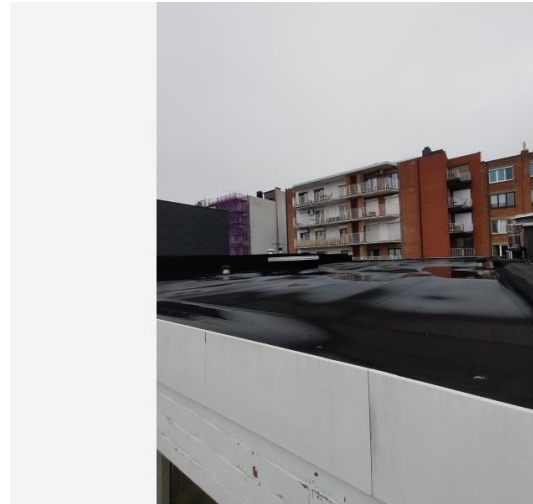
## Fiche 4: Epdm plat dak + terras

| Beschrijving | Notitie | Terug te vinden op plannen |
|---|---|---|
| Fiche 4: Epdm plat dak + terras | Het is niet duidelijk of er asbestverdachte onderlagen aanwezig. Het is aangewezen om extra controle uit te voeren bij eventuele renovatiewerken. De vermelde oppervlaktes, diktes en volumes betreffen een beredeneerde schatting. Er worden geen rechten verleend aan deze oppervlaktes/diktes/volumes. | - |
