# Asbestinventarisatattest

Sint-Salvatorstraat 106, 9000 Gent

Attestnummer : 20260825-000417.000

Uitgegeven op : 25.08.2026

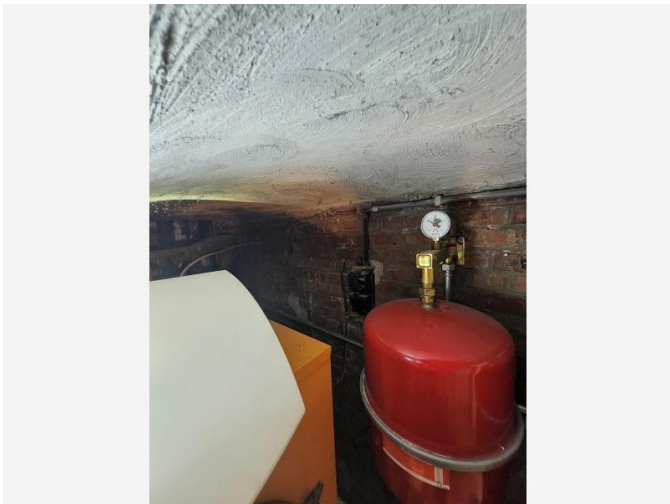
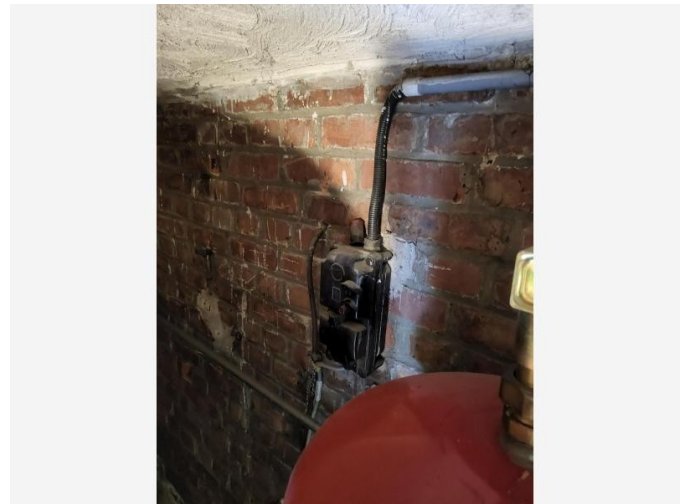
| Fiche 1: Bakeliet schakelaars..... | 14 |

Het asbestmateriaal valt onder de mijlpaal van 2040.

| Eindbeoordeling materiaalisico | Laag materiaalisico en/of verlaagde kans op vezelvrijgave |

| Gebondenheid | Categorie 1: hechtgebonden in oorsprong |
| Asbestsoort (vezeltype) | Crocidoliet aanwezig |
| Asbestconcentratie | Laag (< 50%) |
| Toestand van het materiaal | Onbeschadigd, niet verweerd |

| Beschrijving | Bakeliet schakelaars |
| Identificatiemethode | <p>De asbestdeskundige beoordeelt het materiaal als asbestverdacht en dus asbesthoudend, en dit zonder monstername.</p> <p>Motivatie: De monstername brengt andere schade aan dan schade die inherent is aan de monstername.</p> |
| Opmerking | De hoeveelheid is een zo nauwkeurig mogelijke opmeting. Hieraan kunnen evenwel geen rechten worden ontleend. Monstername niet uitgevoerd wegens risico op beschadiging van een elektrisch component en mogelijke blootstelling aan spanning of storingen in de elektrische installatie. |

Zorgvuldig beheren

- Zorg voor een veilig beheer. Vermijd het beschadigen van het asbestmateriaal. Controleer de toestand jaarlijks op wijzigingen.
- Voer bijkomende staalname(s) uit.

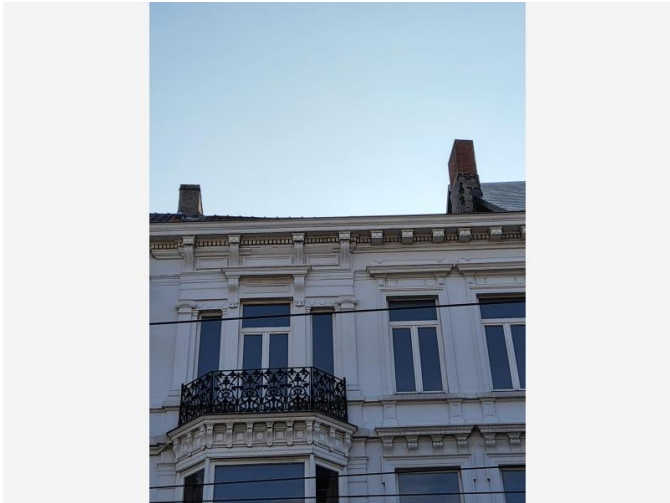
| Fiche 2: Schouw/ rookgaskanaal..... | 19 |

**Reden:** Het te onderzoeken materiaal situeert zich hoger dan 3,50 m te rekenen vanaf een veilige ondergrond

**Uitleg van de asbestdeskundige:** De binnenkant van de schouw is niet waarneembaar. De schouw bevat binnenin mogelijk een asbestcement rookgaskanaal. Laat dit onderzoeken bij eventuele werken.

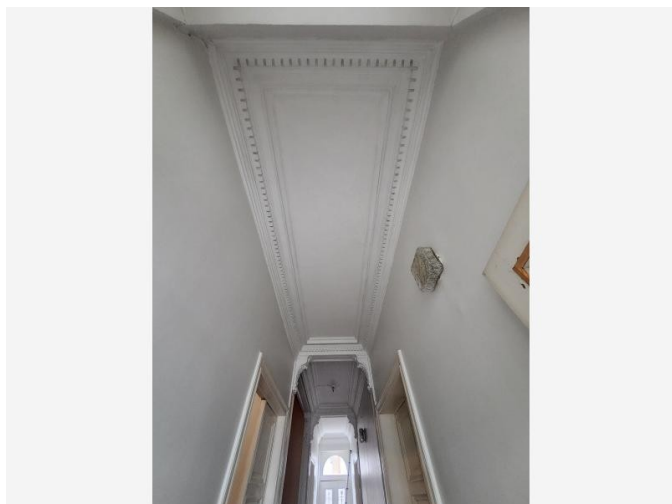
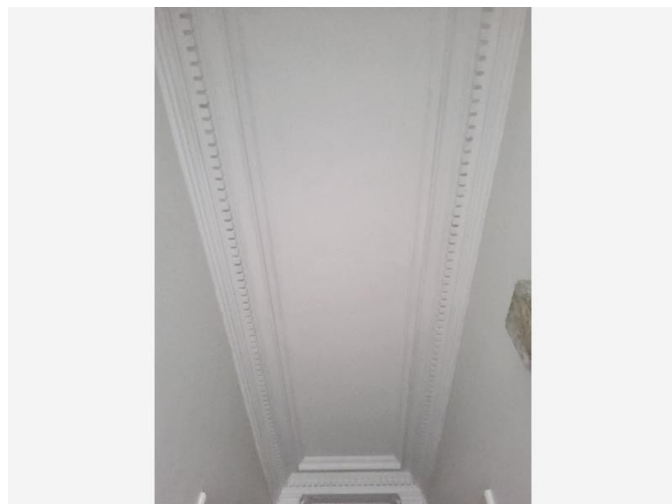
| Fiche 3: Plafonds uit niet asbestverdacht materiaal..... | 21 |

De plafonds zijn gemaakt van niet-asbestverdachte materialen (bijvoorbeeld laminaat, gyproc, ...), deze toepassingen zijn niet asbestverdacht. We hebben echter niet kunnen vaststellen of er mogelijk asbestverdachte of asbesthoudende materialen achter deze toepassingen aanwezig zijn. Bij renovatie of sloop is het aangeraden om een destructief onderzoek te laten uitvoeren van deze toepassingen.

| Basis voor advies | Verder destructief onderzoek indien noodzakelijk |

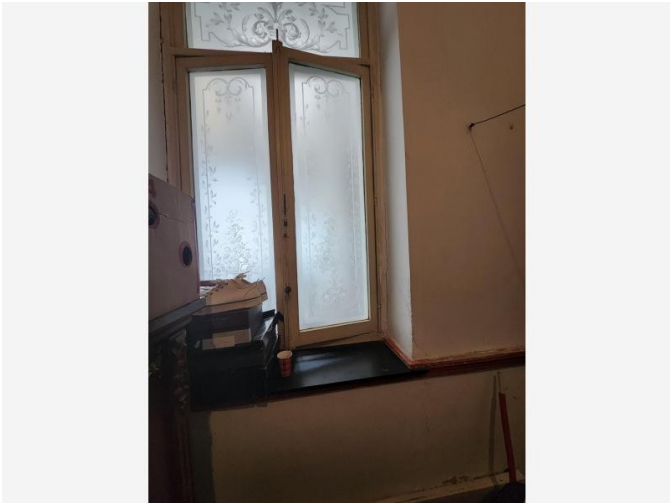
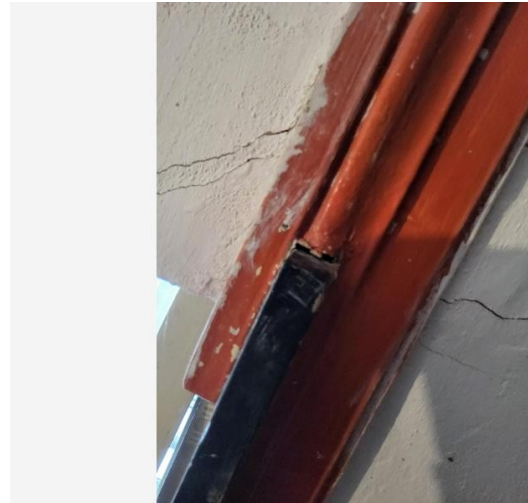
## Fiche 4: Vensterbank type massal

Geen asbest

| # | Type | Referentie | Resultaat |
|---|---|---|---|
| 4.1 | Puntmonster | P688/MM04 | Geen asbest |

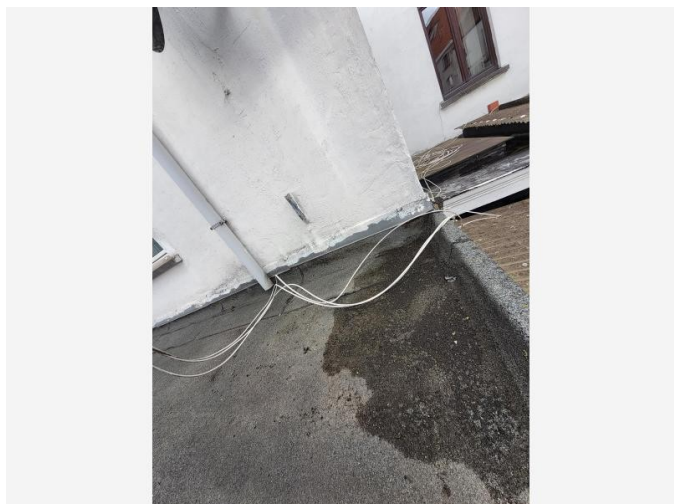
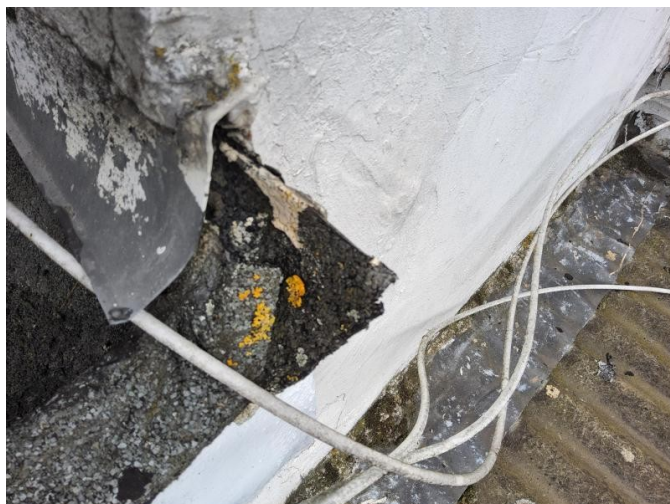
## Fiche 5: Roofing

Geen asbest

| # | Type | Referentie | Resultaat |
|---|---|---|---|
| 5.1 | Puntmonster | P688/MM05 | Geen asbest |

| Opmerking | Staalname tot op de eventuele onderliggende lagen is niet mogelijk zonder uitbreiding naar een destructief onderzoek. |

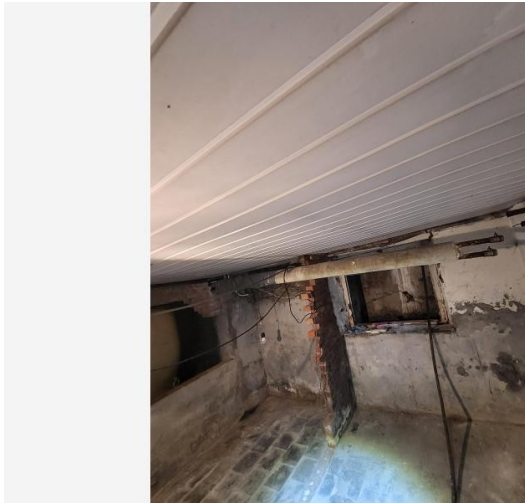
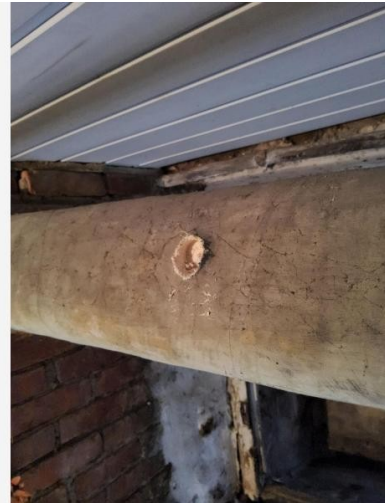
## Fiche 6: Leidingisolatie (gips)

Geen asbest

| # | Type | Referentie | Resultaat |
|---|---|---|---|
| 6.1 | Mengmonster | P688/MM03 | Geen asbest |

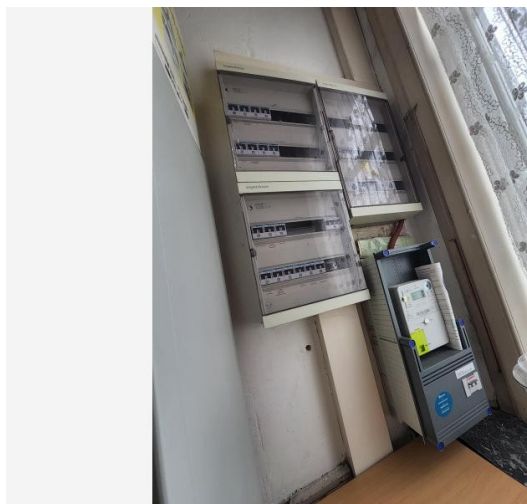
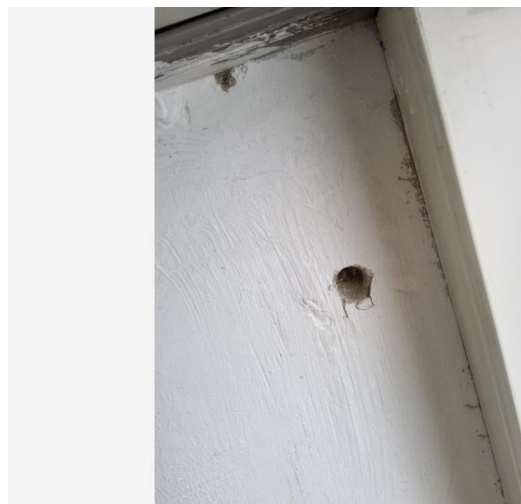
## Fiche 7: Pleisterwerk wanden

Geen asbest

| # | Type | Referentie | Resultaat |
|---|---|---|---|
| 7.1 | Mengmonster | P688/MM01 | Geen asbest |

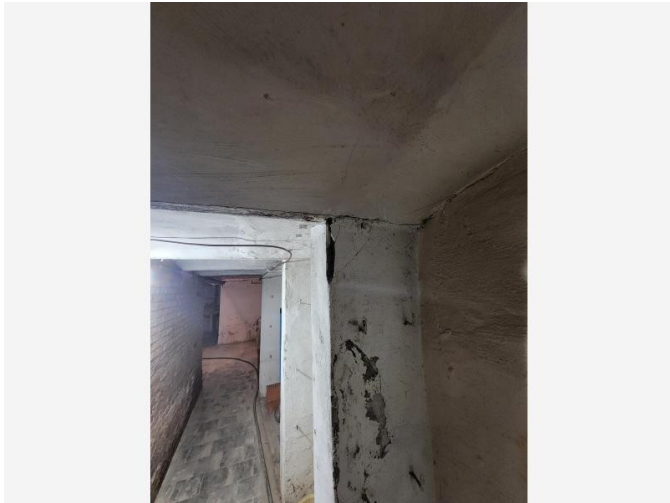
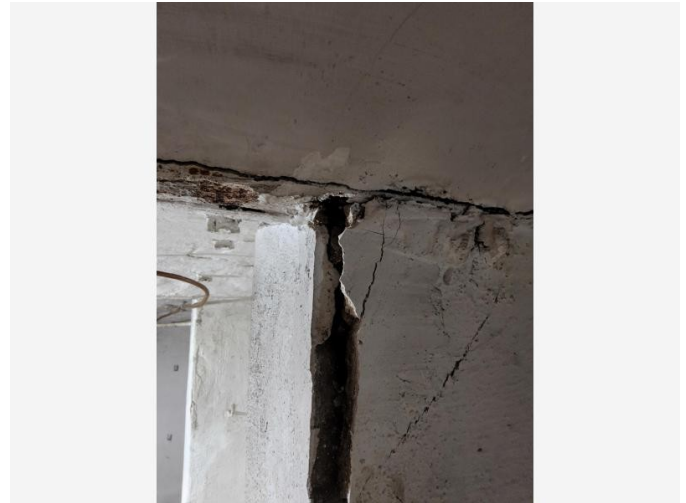
## Fiche 8: Cementen smeerlaag binnen

Geen asbest

| # | Type | Referentie | Resultaat |
|---|---|---|---|
| 8.1 | Mengmonster | P688/MM02 | Geen asbest |

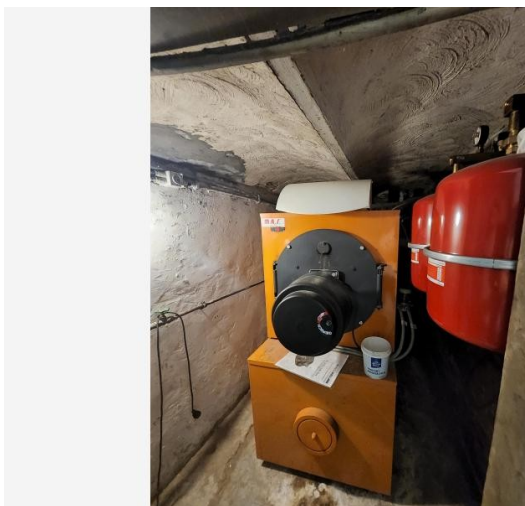
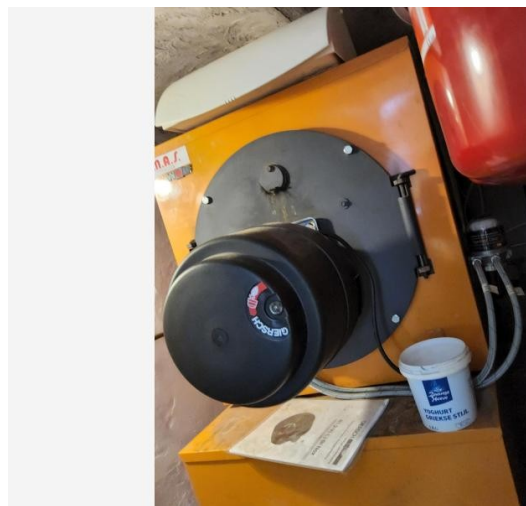
### Fiche 9: Stookketel (niet-waarneembare materialen)

| Beschrijving | Notitie | Terug te vinden op plannen |
|---|---|---|
| Fiche 9: Stookketel (niet-waarneembare materialen) | <p>De stookketel bevat mogelijk asbestverdachte dichtingen en/of isolerend materiaal die niet waarneembaar zijn.</p> <p>Laat dit bij werken of onderhoud controleren door een bevoegd technicus.</p> | - |

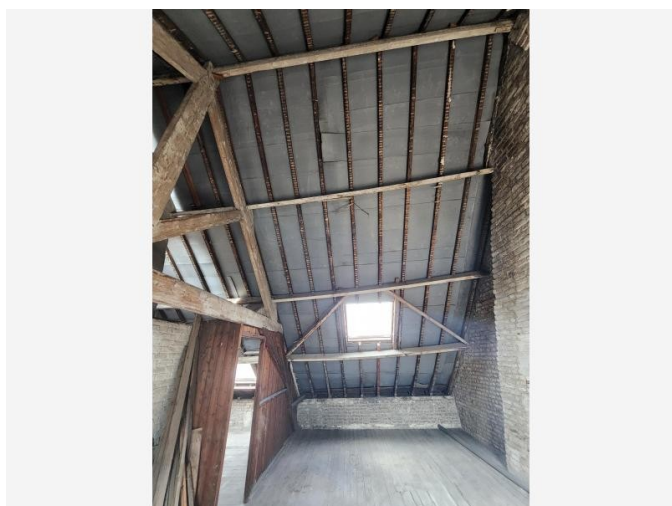
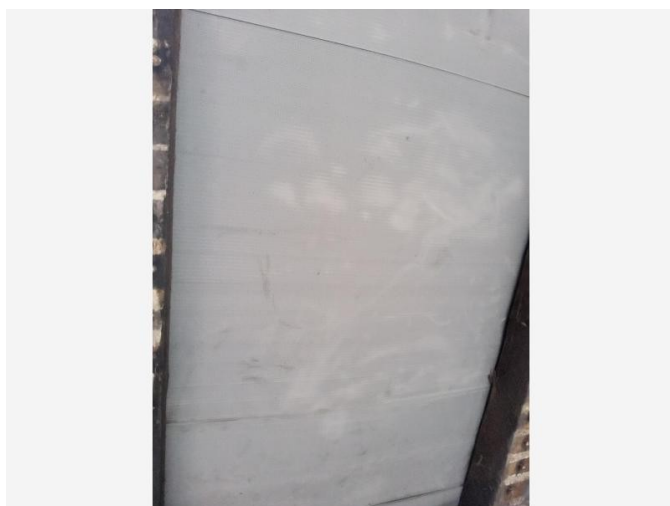
### Fiche 10: Geen asbestverdacht onderdak aangetroffen

| Beschrijving | Notitie | Terug te vinden op plannen |
|---|---|---|
| Fiche 10: Geen asbestverdacht onderdak aangetroffen | Geen asbestverdachte onderdak aanwezig. | Plan 1.6: Dak |
