# Asbestinventarisatattest

Martelaarslaan 381, 9000 Gent

Attestnummer : 20261002-000223.001

**Niet-asbestveilig**

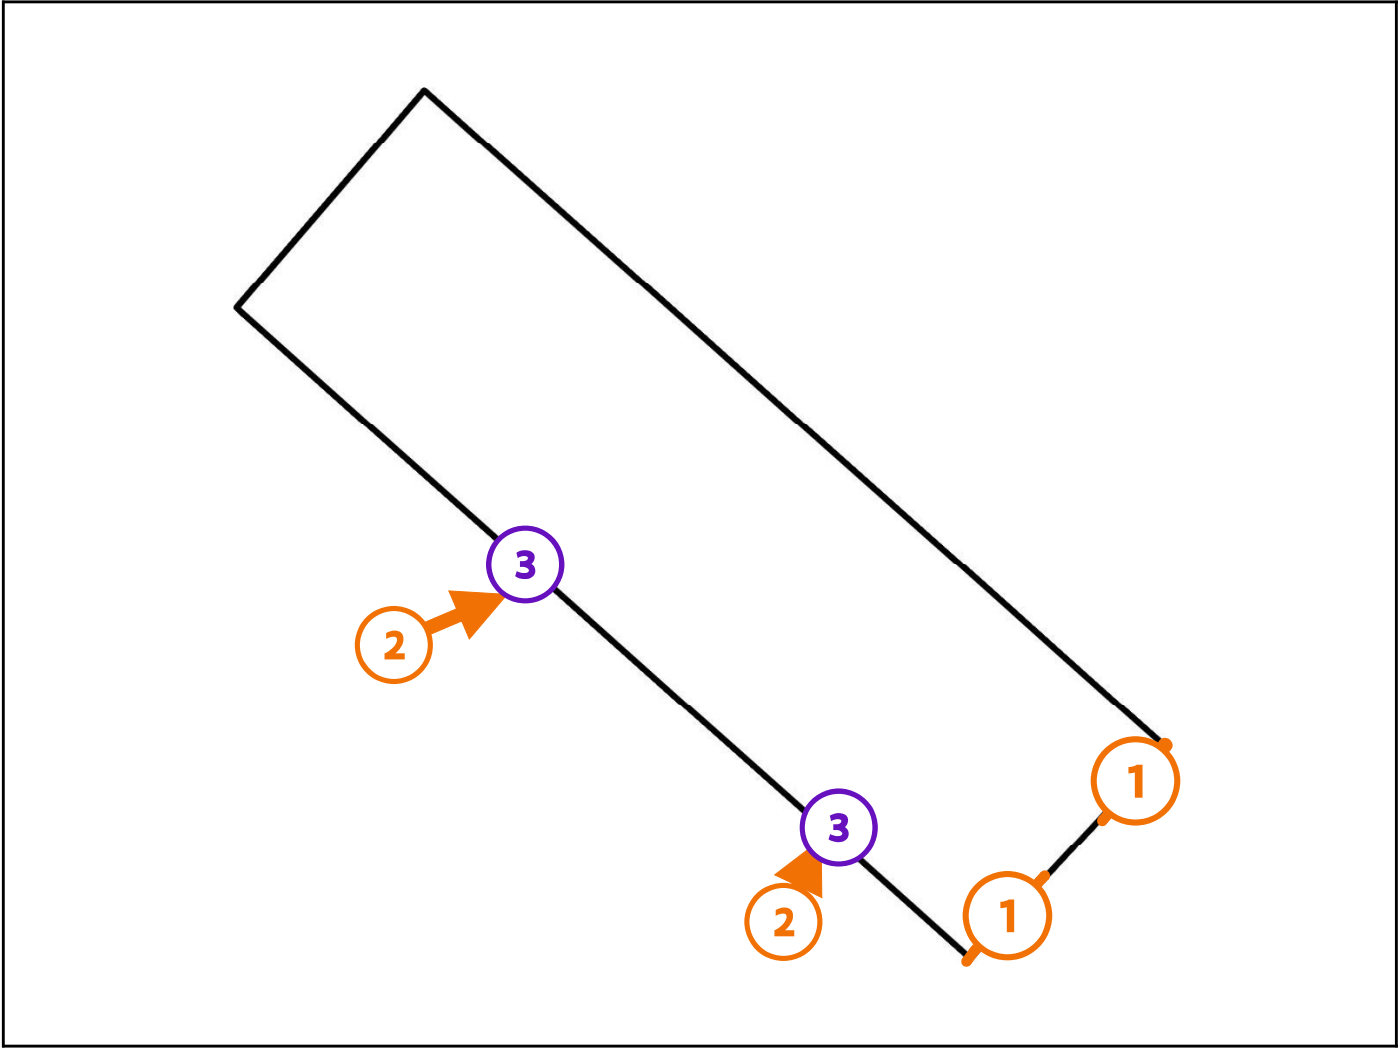
# Plan 1.6: Hoofdgebouw plan dak

| Beschrijving | Type | Actie |
|---|---|---|
| 1. gevelleien | Asbestmateriaal | Verwijderen |
| 2. Schouwbus (visueel vastgesteld) | Asbestmateriaal | Verwijderen |
| 3. Schouw op het dak (beperkingsfiche) | Beperking | - |

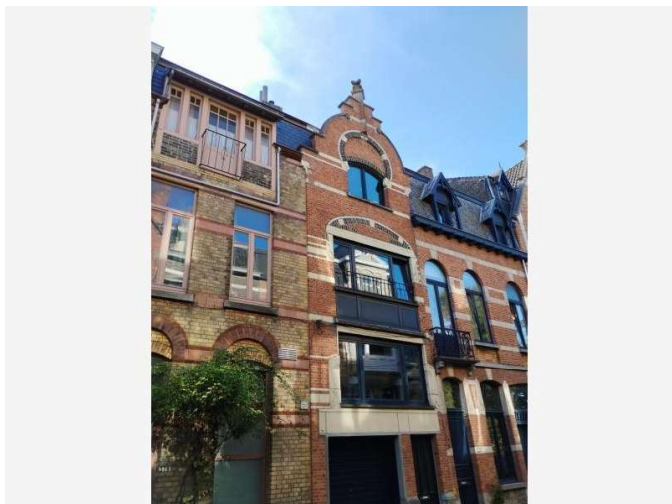
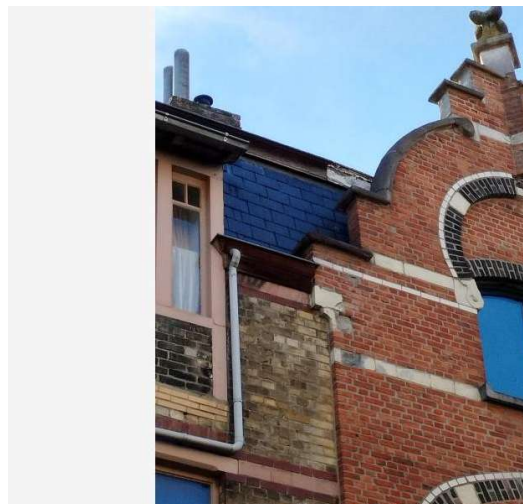
Overzichtsfoto

Detailfoto

Het asbestmateriaal valt onder de mijlpaal van 2034.

| Eindbeoordeling materiaalrisico | Laag materiaalrisico en/of verlaagde kans op vezelvrijgave |

| Asbestsoort (vezeltype) | Crocidoliet aanwezig |
| Toestand van het materiaal | Onbeschadigd, niet verweerd |

- Verwijder dit asbestmateriaal zo snel mogelijk. Volg de toestand goed op.
- Hemelwater dat afspoelt van asbestcement daken of gevels kan asbestdeeltjes bevatten. Gebruik het enkel voor gesloten circuits (bv. spoelen toiletten). Reinig na het vervangen van het dak of de gevel de dakgoten en regenwaterput of -ton om asbesthoudend sediment of slib te verwijderen
- Voer bijkomende staalname(s) uit.

- Eenvoudige handelingen: mag via doe-het-zelf of door werknemer(s) met opleidingsattest eenvoudige handelingen  
EH via doe-het zelf Standaard dragen van de nodige wegwerp beschermingsmiddelen FFP 3 masker , handschoenen en tyvec CAT III type 5-6 , afwasbaar schoeisel, leien voorzichtig verwijderen, extra fixeren, niet breken , niet gooien, onmiddellijk verpakken of voorzichtig in container met asbest bag plaatsen. Voldoende benevelen/bevochtigen tijdens de duur van de werken. Gebruik geen stortkokers. Voor hechtgebonden toepassingen: Bij verwijdering door doe-het-zelf moet men dit afval dubbel en luchtdicht verpakt aandielen bij het gemeentelijk recyclagepark. Men raadpleegt best op voorhand de voorwaarden van het recyclagepark. Indien leien in slechte staat zijn en kans bestaat op breken : Eenvoudige handeling

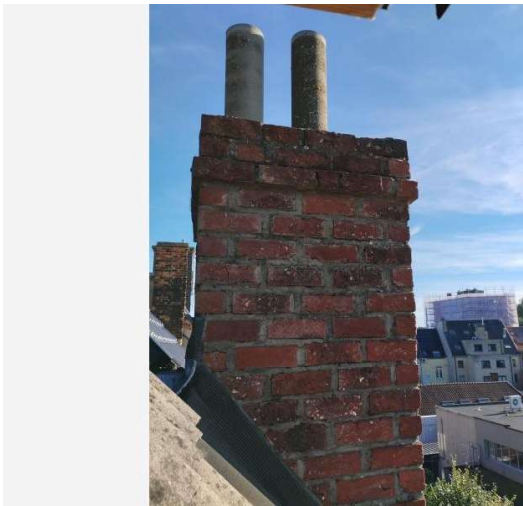
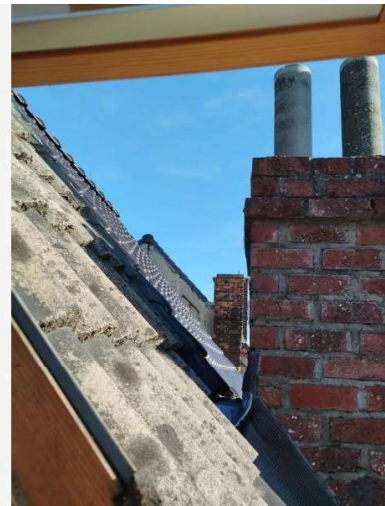
Overzichtsfoto

Detailfoto

Het asbestmateriaal valt onder de mijlpaal van 2034.

| Eindbeoordeling materiaalrisico | Verhoogd materiaalrisico en/of verhoogde kans op vezelvrijgave |

| Asbestsoort (vezeltype) | Crocidoliet aanwezig |
| Toestand van het materiaal | Licht beschadigd, licht verweerd. Intacte calciumsilicaatplaat of materiaal met categorie 3-gebondenheid |

| Opmerking | <p>Op het dak zijn in beide schouwen 2 schouwbuizen aanwezig.</p> <p>De vermelde oppervlaktes, diktes en volumes betreffen een berekende schatting. Er worden geen rechten verleend aan deze oppervlaktes/diktes/volumes.</p> |

- Verwijder dit asbestmateriaal zo snel mogelijk. Volg de toestand goed op.
- Voer bijkomende staalname(s) uit.

- Eenvoudige handelingen: mag via doe-het-zelf of door werknemer(s) met opleidingsattest eenvoudige handelingen  
EH via doe-het zelf De buis kan voorzichtig losgebeiteld worden , extra bevochtigen om stof te voorkomen  
Standaard dragen van de nodige wegwerp beschermingsmiddelen FFP 3 masker , handschoenen en tyvec CAT III type 5-6 , afwasbaar schoeisel Bij de gemeente/containerpark afsluitzakken halen om dubbel in te pakken , sluit luchtdicht af en breng naar het plaatselijk containerpark als hechtgebonden asbestafval. Voor hechtgebonden toepassingen: Bij verwijdering door doe-het-zelf moet men dit afval dubbel en luchtdicht verpakt aandielen bij het gemeentelijk recyclagepark. Men raadpleegt best op voorhand de voorwaarden van het recyclagepark. Zie ook link Zie <https://ovam.vlaanderen.be/wie-mag-wat-verwijderen>  
<https://ovam.vlaanderen.be/voorzorgsmaatregelen-bij-asbestverwijdering>

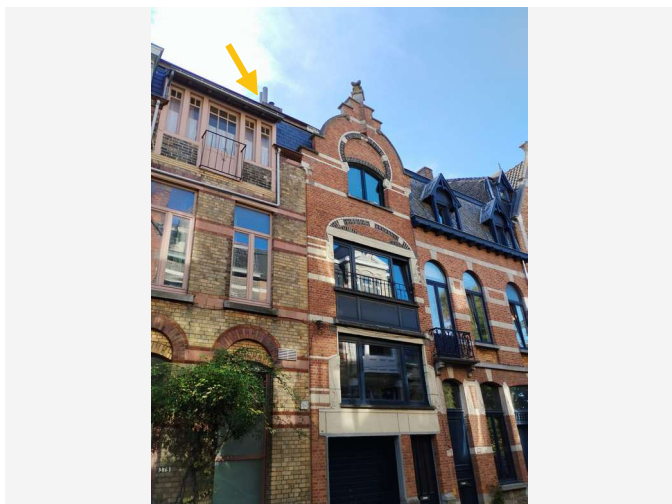
*Situeringsfoto*

**Reden:** Het te onderzoeken materiaal situeert zich hoger dan 3,50 m te rekenen vanaf een veilige ondergrond

**Uitleg van de asbestdeskundige:** Bij werken (dak of reiniging schouw) kan een stelling geplaatst worden, het is niet duidelijk of er asbestverdachte materialen aanwezig zijn in/rond de schouw.

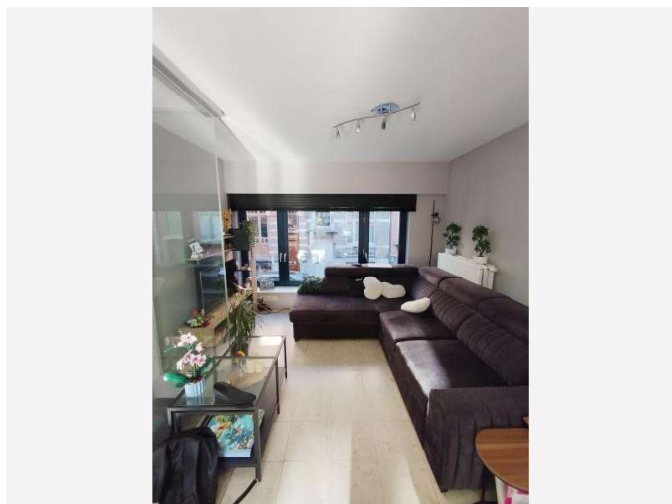
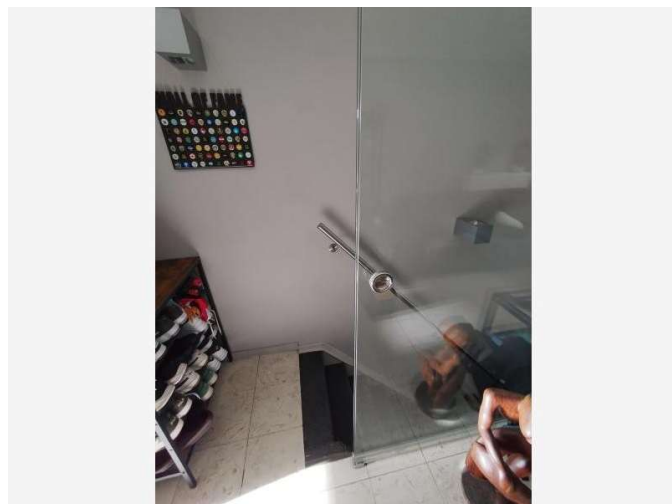
De meeste binnenwanden zijn afgewerkt met valse wanden. Het is niet duidelijk of er pleisterwerk of asbest toepassingen aanwezig zijn achter/op deze valse wanden, het is aangewezen om bijkomend onderzoek uit te voeren bij werken.

Zonder destructieve handeling is het niet mogelijk om na te gaan of er asbesthoudende materialen aanwezig zijn achter de wand afwerking. Als bij sloop of renovatie blijkt dat er achter deze wanden nog pleisterwerk of asbest verdachte toepassingen aanwezig zijn, moet dit bemonsterd worden.

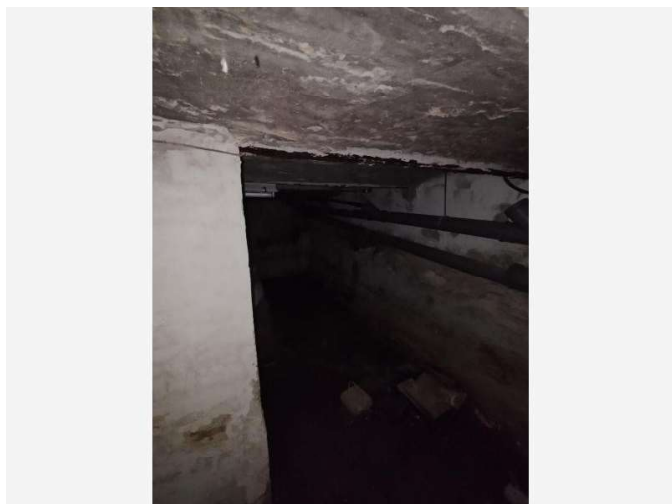
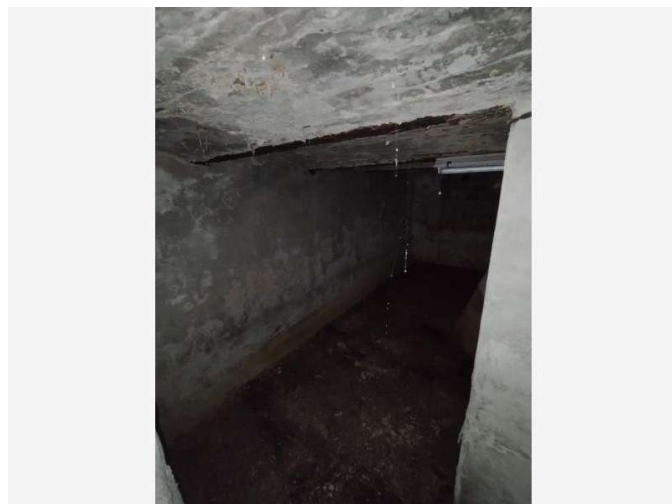
Er zijn geen asbestverdachte materialen waargenomen in de kelder. De keldervloer staat licht onder water waardoor een volledige risicobeoordeling niet mogelijk was. Er lijkt een oude waterput aanwezig te zijn in het midden van de kelder.

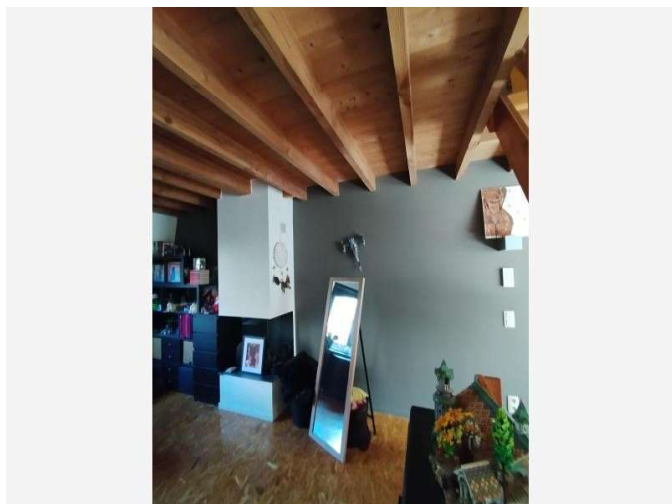
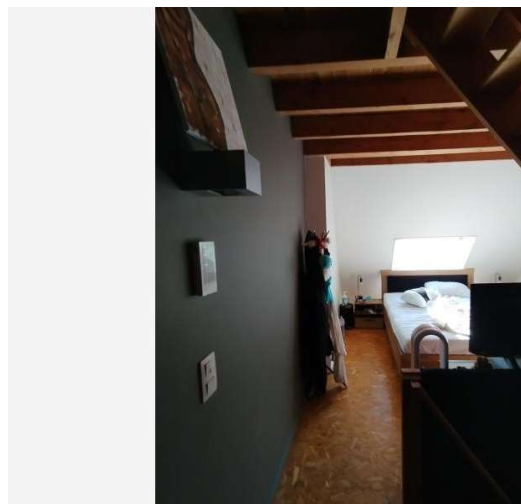
Alle plafonds zijn afgewerkt met valse plafonds in gipskarton of hout.. Het is niet duidelijk of er pleisterwerk of ander verdacht asbestmateriaal aanwezig is achter / op deze valse plafonds, het is aangewezen om bijkomend onderzoek uit te voeren bij werken. Zonder destructieve handeling is het niet mogelijk om na te gaan of er asbesthoudende materialen aanwezig zijn achter de plafond afwerking. Als bij sloop of renovatie blijkt dat er achter deze plafonds nog pleisterwerk of asbest verdachte toepassingen aanwezig zijn, moet dit bemonsterd worden.

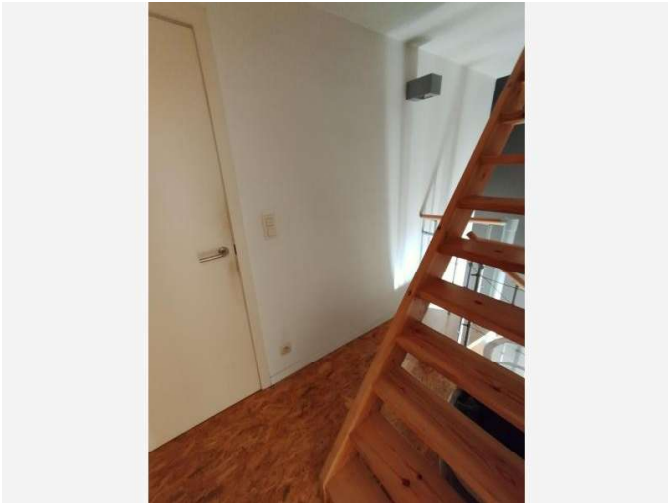
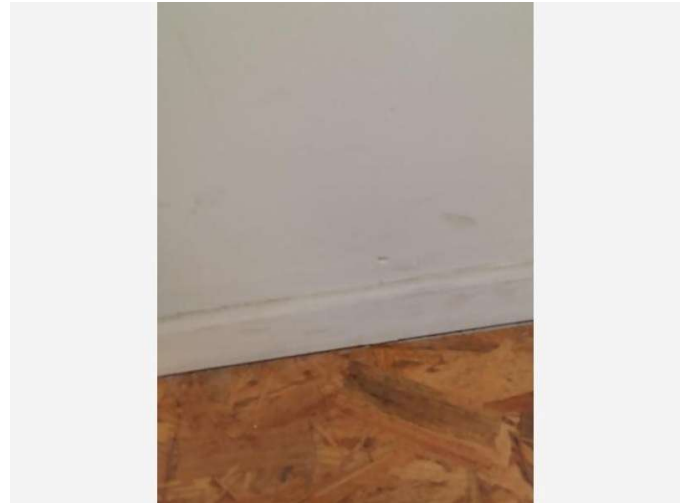
## Fiche 9: Muurpleister

Geen asbest

| # | Type | Referentie | Resultaat |
|---|---|---|---|
| 9.1 | Mengmonster | 01 | Geen asbest |

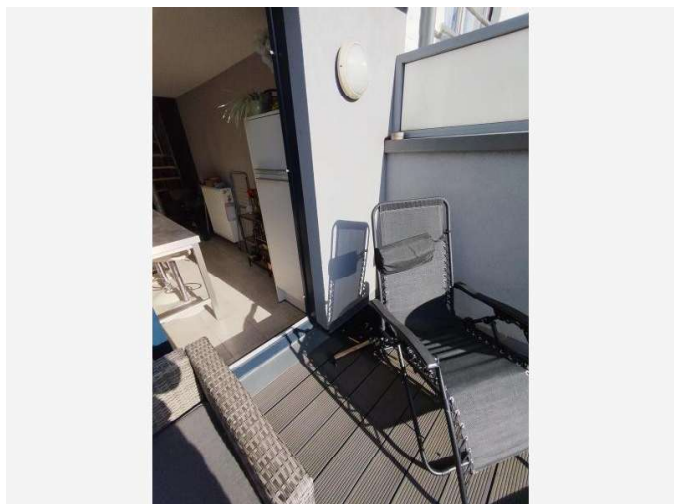
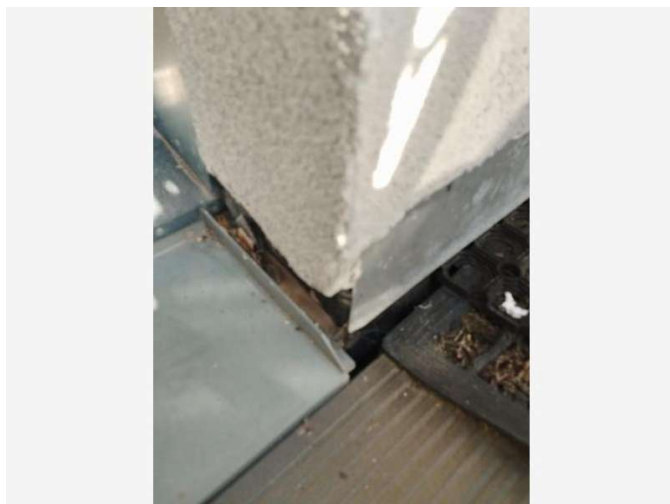
## Fiche 10: Crepi buitentoepassing (met staalname)

Geen asbest

| # | Type | Referentie | Resultaat |
|---|---|---|---|
| 10.1 | Mengmonster | 02 | Geen asbest |

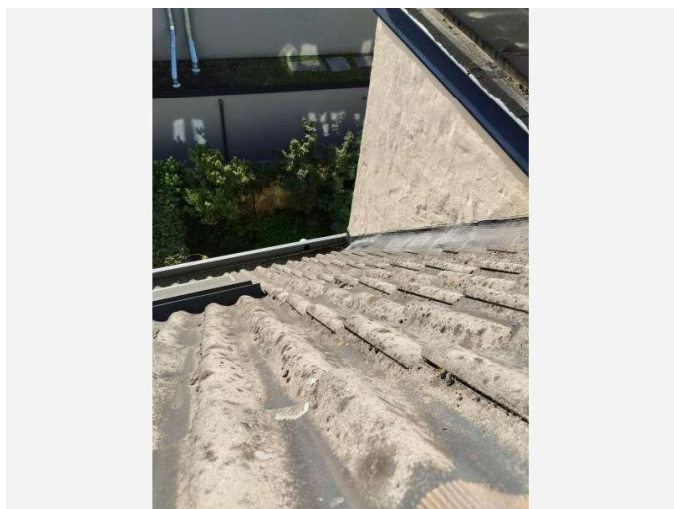
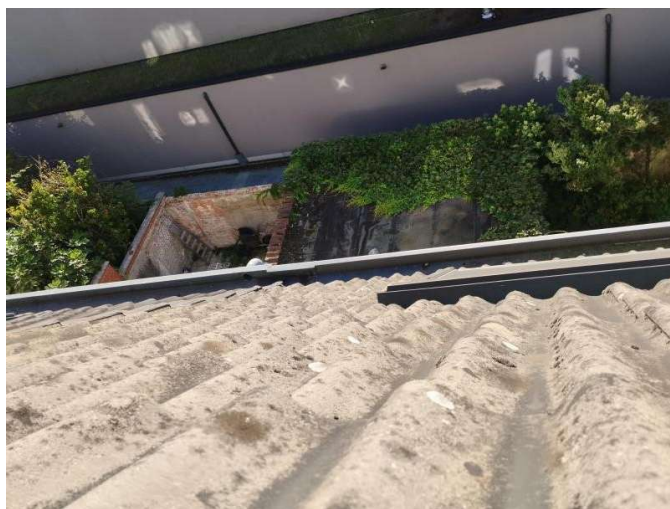
### Fiche 11: Dakbedekking niet verdacht.

| Beschrijving | Notitie | Terug te vinden op plannen |
|---|---|---|
| Fiche 11: Dakbedekking niet verdacht. | De dakbedekking bestaat uit dakpannen. | - |

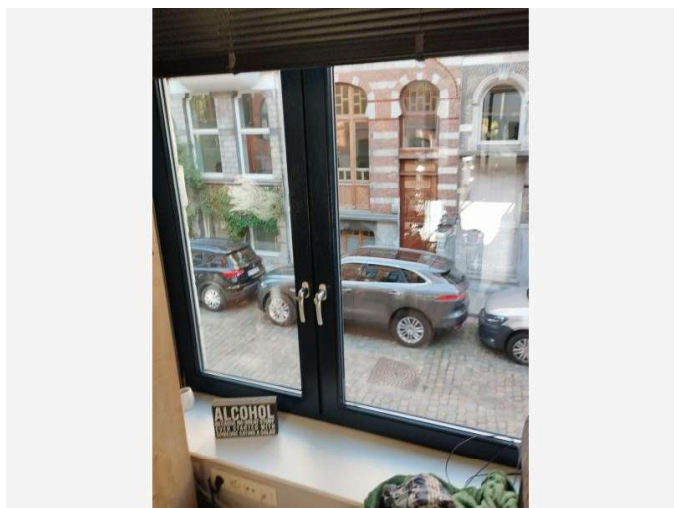
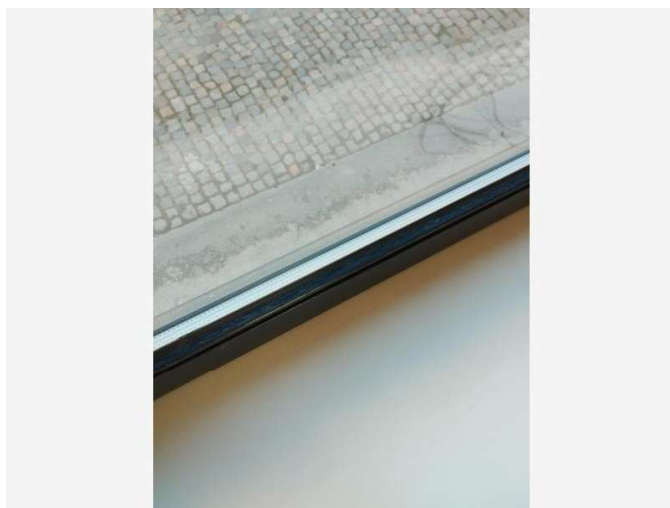
## Fiche 12: Kit niet verdacht (visueel vastgesteld)

| Beschrijving | Notitie | Terug te vinden op plannen |
|---|---|---|
| Fiche 12: Kit niet verdacht (visueel vastgesteld) | De gebruikte siliconen kit is niet asbestverdacht | Plan 1.2: 1e verdieping |

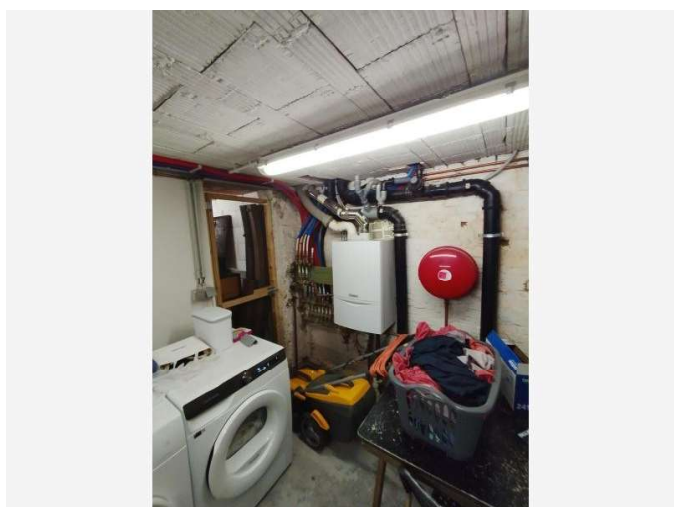
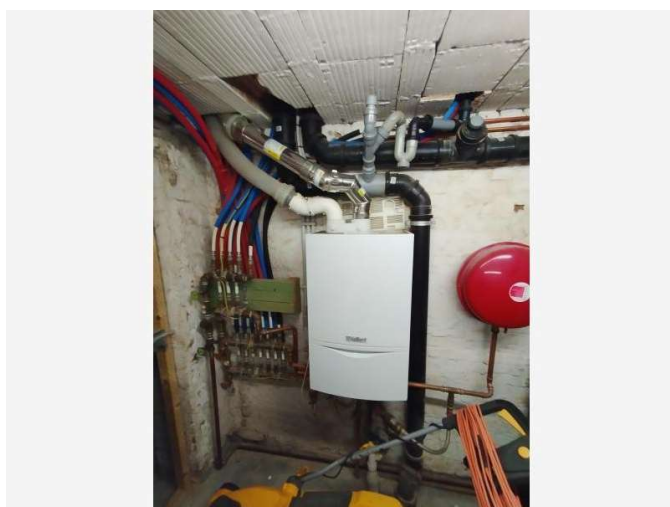
## Fiche 14: CV Ketel niet verdacht

| Beschrijving | Notitie | Terug te vinden op plannen |
|---|---|---|
| Fiche 14: CV Ketel niet verdacht | De CV ketel werd gecontroleerd( bwj ) en is niet asbest verdacht geen risico bouwjaar. | Plan 1.1: gelijkvloers |
