# Asbestinventarisatattest

Steenbeekstraat 17, 9270 Laarne

Attestnummer : 20260716-000019.000

Uitgegeven op : 16.07.2026

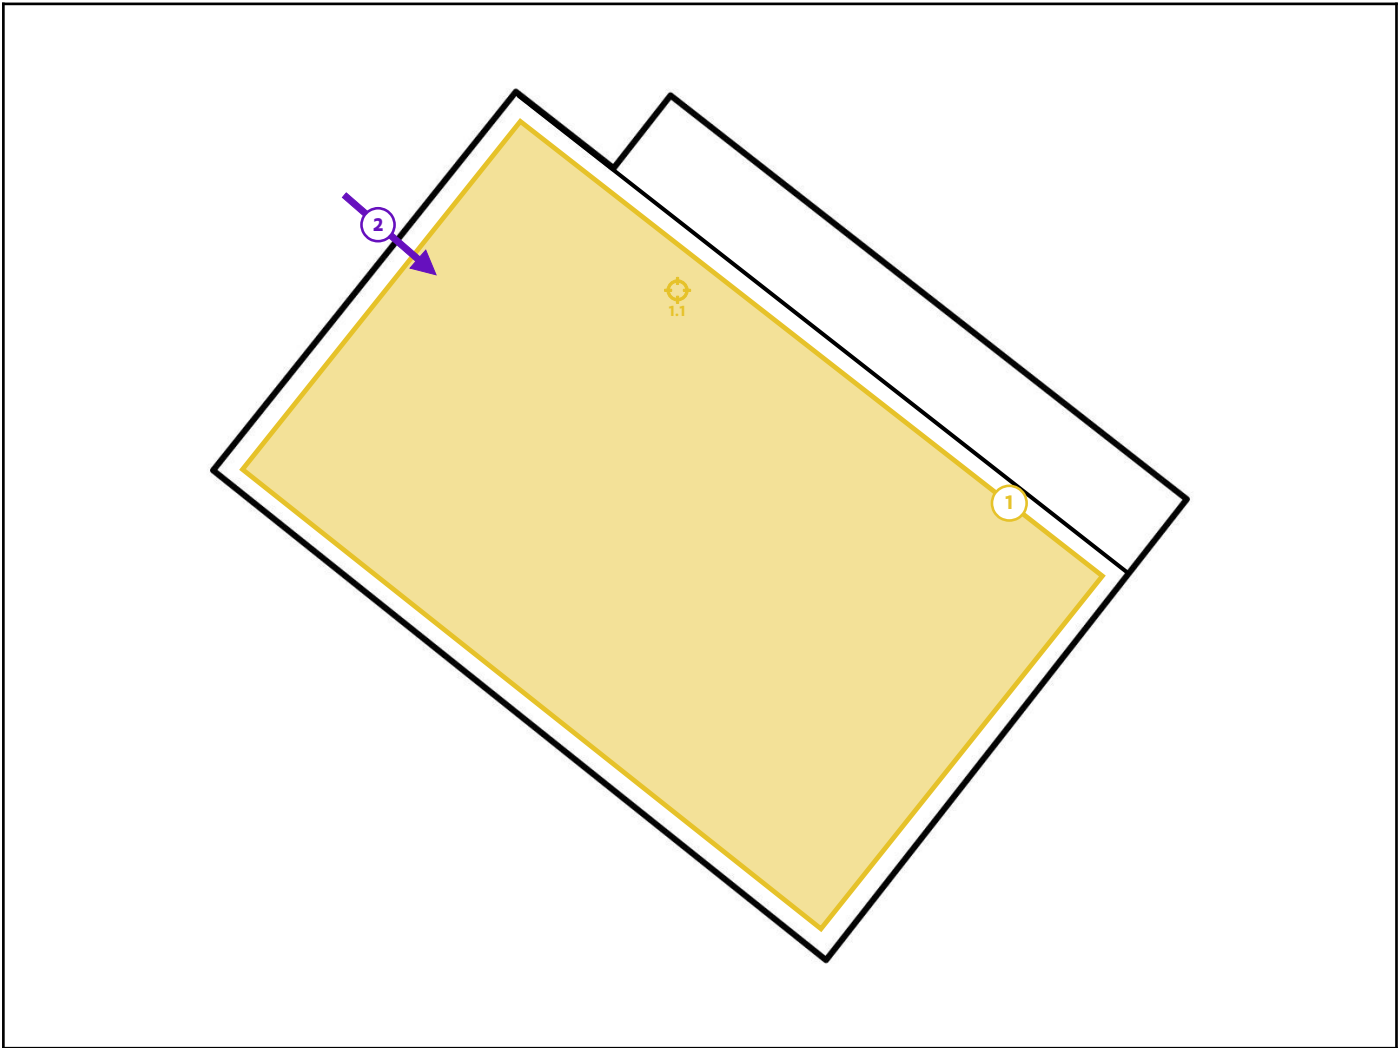
### Plan 1.3: Woongedeelte: dakenplan

| Beschrijving | Type | Actie |
|---|---|---|
| 1. Onderdakplaten | Asbestmateriaal | Zorgvuldig beheren |
| 2. Binnenbekleding schouw | Beperking | - |

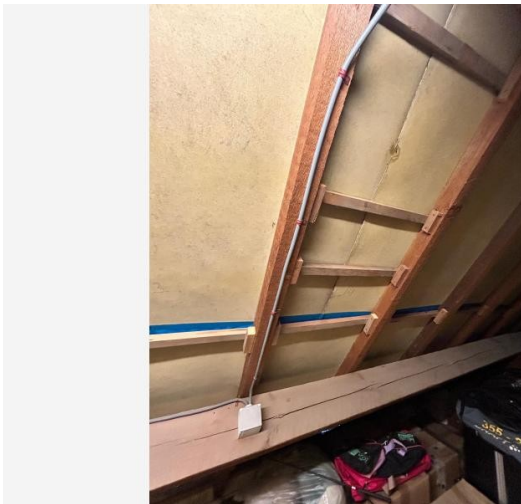
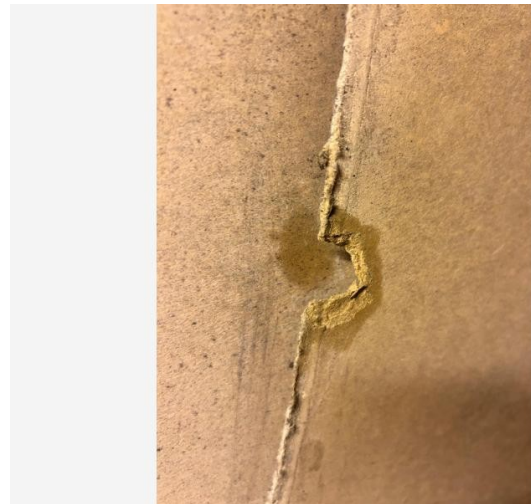
Het asbestmateriaal valt onder de mijlpaal van 2040.

| Eindbeoordeling materiaalisico | Laag materiaalisico en/of verlaagde kans op vezelvrijgave |

| Gebondenheid | Categorie 1: hechtgebonden in oorsprong |
| Asbestsoort (vezeltype) | Alleen chrysotiel aanwezig |
| Asbestconcentratie | Laag (< 50%) |
| Afschermingsgraad van het gehele materiaal | Geheel of deels vrij aan de binnenlucht, maar geen contact met binnenluchtstromen |
| Toestand van het materiaal | Licht beschadigd, licht verweerd. Intacte calciumsilicaatplaat of materiaal met categorie 3-gebondenheid |

| # | Type | Referentie | Resultaat |
|---|---|---|---|
| 1.1 | Puntmonster | 2) Onderdakplaat | Chrysotiel |

| Asbestmateriaal | Plaat, paneel, tablet - Type Menuiserite |

- Zorg voor een veilig beheer. Vermijd het beschadigen van het asbestmateriaal. Controleer de toestand jaarlijks op wijzigingen.

- Eenvoudige handelingen: mag via doe-het-zelf of door werknemer(s) met opleidingsattest eenvoudige handelingen  
Het materiaal valt relatief eenvoudig te verwijderen. Wij raden aan het materiaal te laten verwijderen door een werknemer met opleidingsattest eenvoudige handelingen.

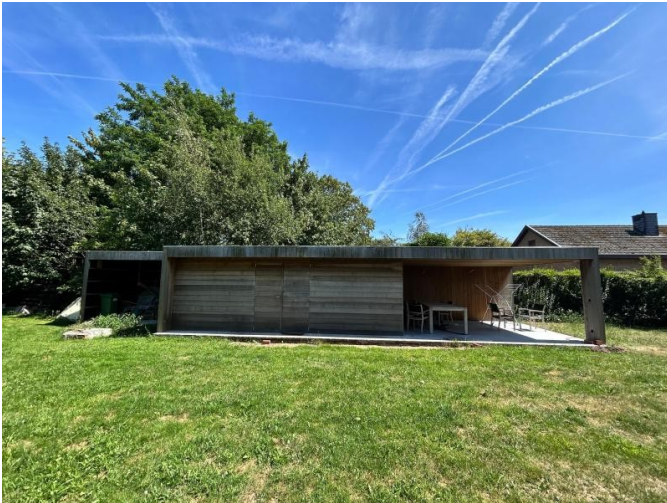
### Uitgesloten van inspectie

**Bouwjaar:** 2023

*Constructies gebouwd vanaf 2001 moeten niet onderzocht worden*

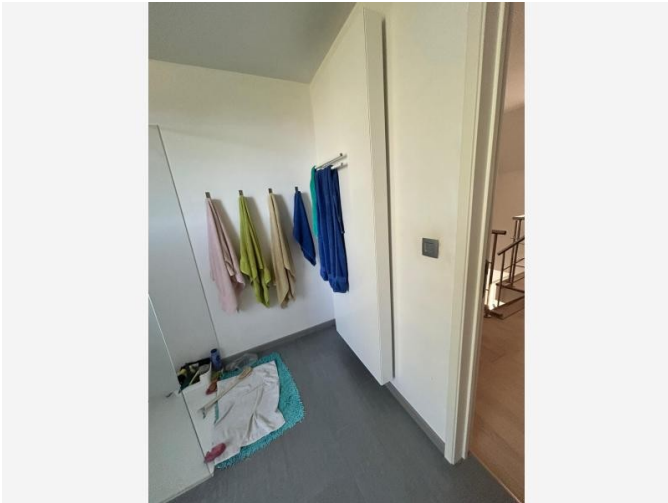
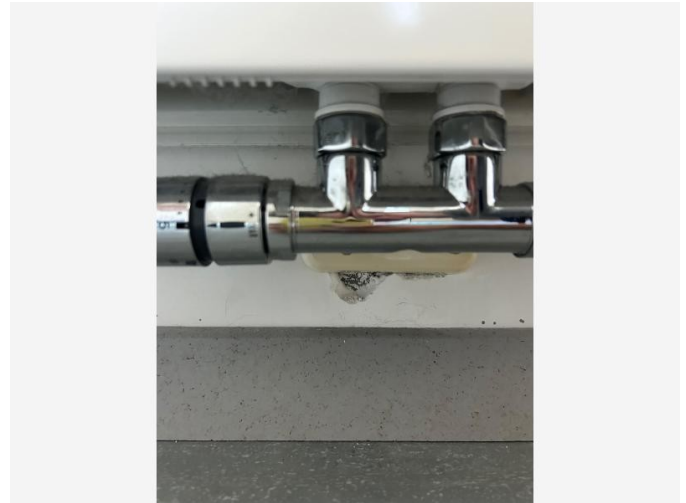
## Fiche 4: Pleisterwerk muur

Geen asbest

| # | Type | Referentie | Resultaat |
|---|---|---|---|
| 4.1 | Mengmonster | 1) Pleisterwerk muur | Geen asbest |
