Asbestinventarisatetest

Aalststraat 25, 9700 Oudenaarde

Attestnummer : 20231211-000258.000

Uitgegeven op : 11.12.2023

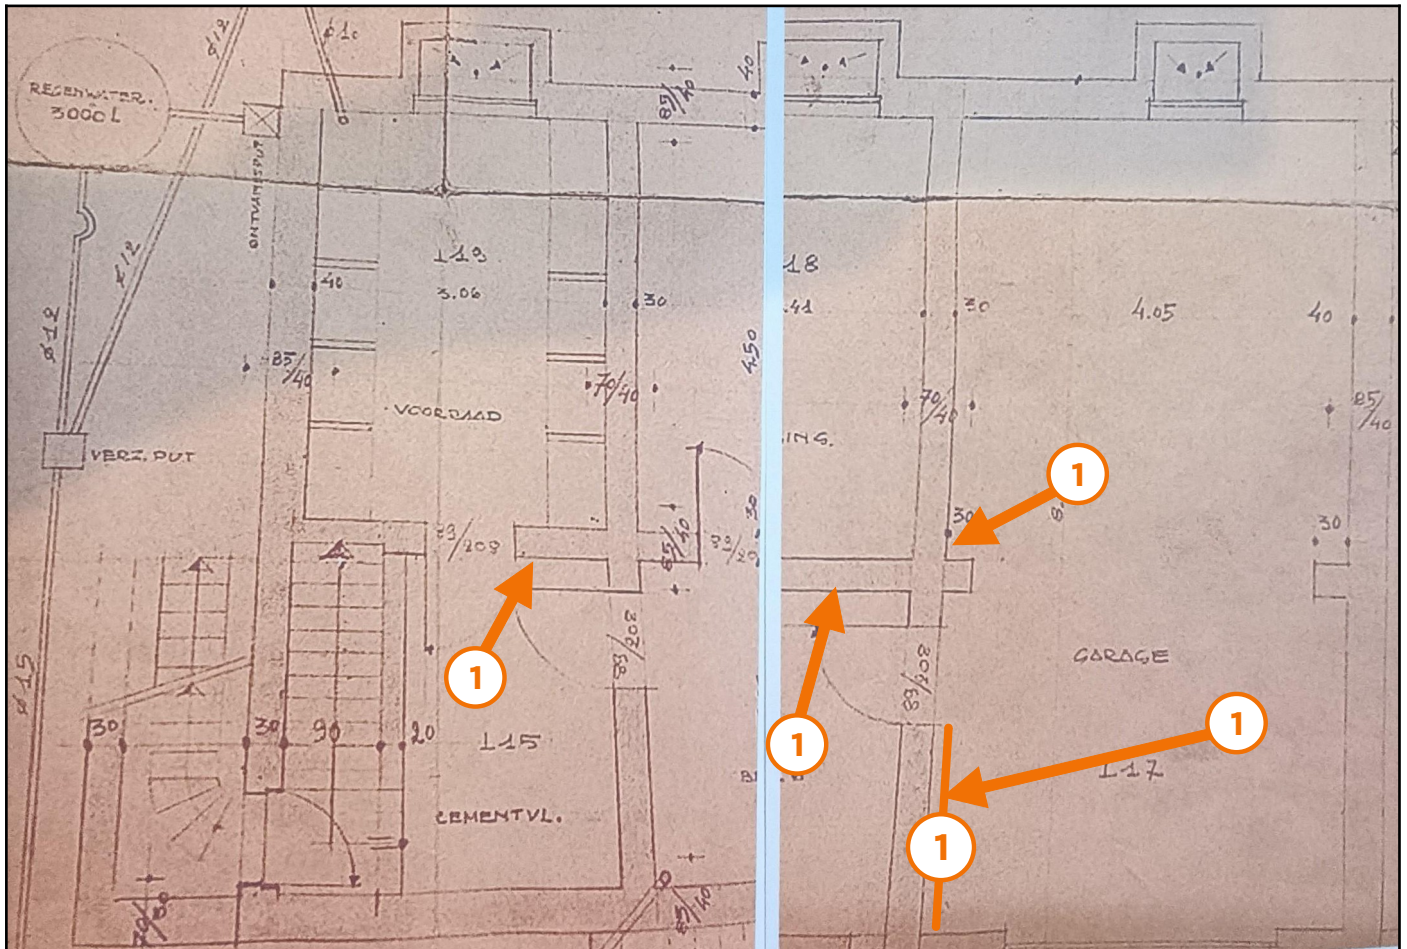
Plan 1.6: hoofgebouw plan -1

Beschrijving	Type	Actie
1. bakeliet	Asbestmateriaal	Verwijderen

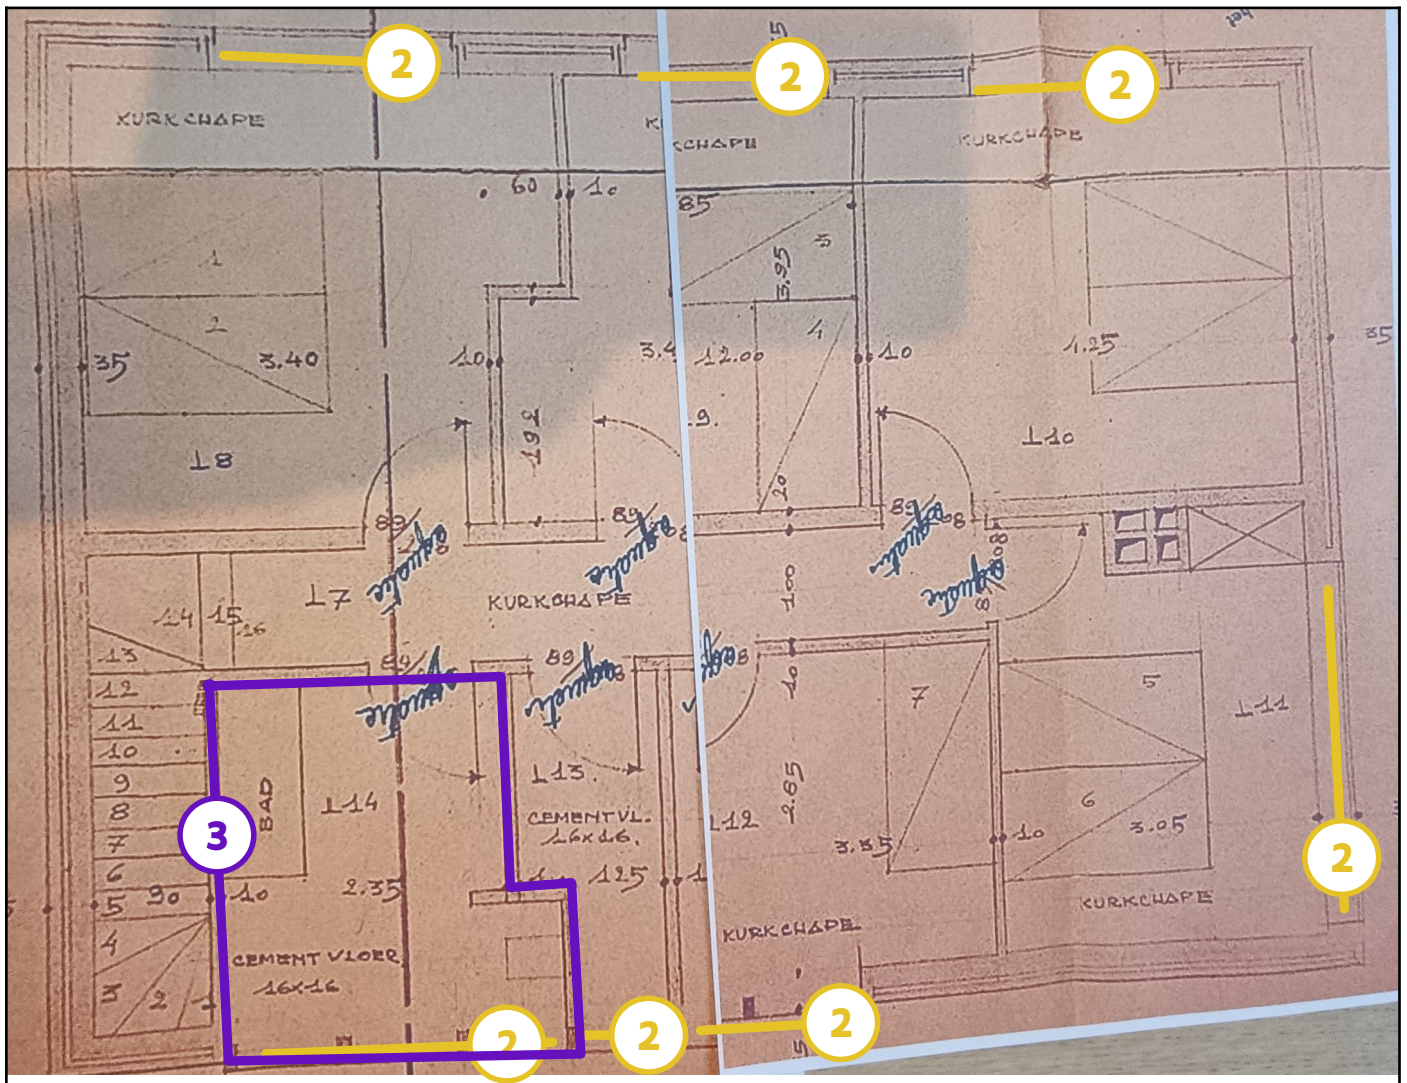
Plan 1.8: hoofgebouw plan +1

Beschrijving	Type	Actie
2. raamtabletten	Asbestmateriaal	Zorgvuldig beheren
3. tegelijm	Advies	-

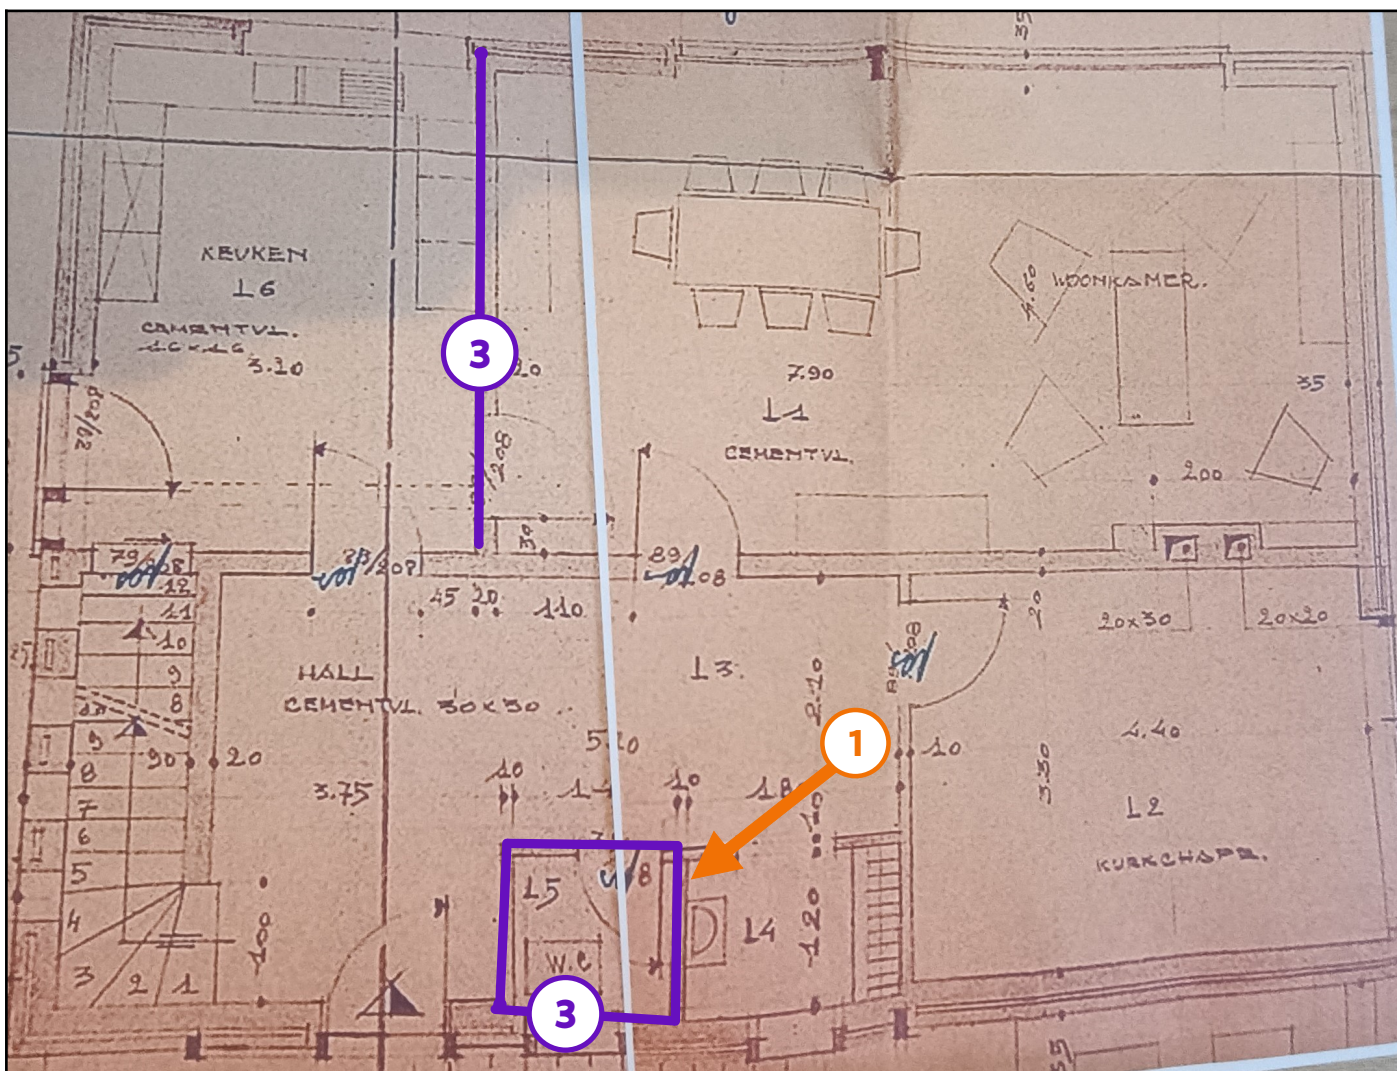
Plan 1.9: hoofgebouw plan GLV

Beschrijving	Type	Actie
1. bakeliet	Asbestmateriaal	Verwijderen
3. tegellijn	Advies	-

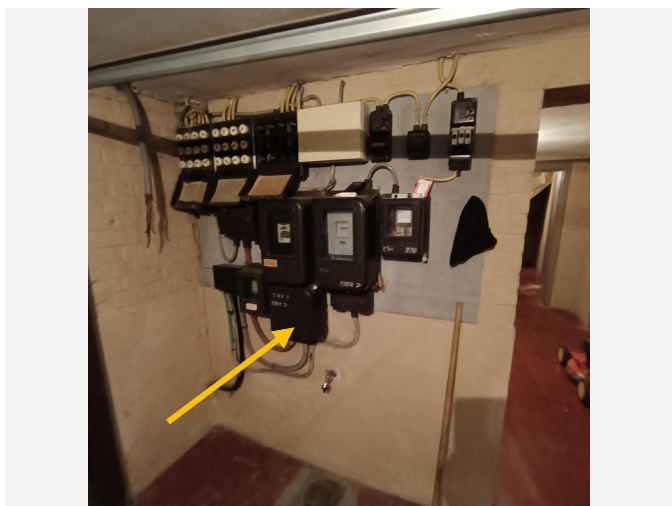
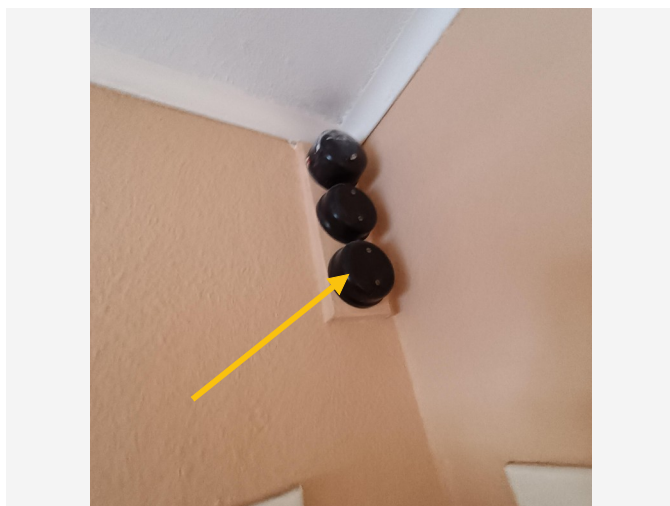
Het asbestmateriaal valt onder de mijlpaal van 2040.

Eindbeoordeling materiaalrisico	Verhoogd materiaalrisico en/of verhoogde kans op vezelvrijgave
---------------------------------	--

Gebondenheid	Categorie 1: hechtgebonden in oorsprong
Asbestsoort (vezeltype)	Crocidoliet aanwezig
Asbestconcentratie	Laag (< 50%)
Afschermingsgraad van het gehele materiaal	Geheel of deels (ook) vrij aan de binnenlucht
Toestand van het materiaal	Licht beschadigd, licht verweerd. Intact materiaal type Pical – asbestboard of categorie III 'gebondenheid'

Beschrijving	bakeliet
Omgeving	Binnen
Primaire drager	Communicatie en elektrische infrastructuur en uitrusting
Asbestmateriaal	Plaat, paneel, tablet - Type Bakeliet
Bindmiddel van asbestmateriaal	Kunststof of -hars
Gebondenheid op basis van bindmiddel	Hecht
Hoeveelheid (oppervlakte - dikte - aantal)	• 1,00 m ² - 2,00 cm - 1 stuk
Totaal volume	0,02 m ³
Eenvoudig bereikbaar	Ja
Bevestigingswijze	• Geschroefd

Verwijderen

- Zorg voor een veilig beheer. Vermijd het beschadigen van het asbestmateriaal. Controleer de toestand jaarlijks op wijzigingen.

- Eenvoudige handelingen: mag via doe-het-zelf of door werknemer(s) met opleidingsattest eenvoudige handelingen
Schakelaars, stopcontacten en andere gelijkaardige toepassingen kunnen eenvoudig losgeschroefd worden
- Eenvoudige handelingen: enkel door erkend asbestverwijderaar
Afgesloten of verzegelde kast --> EH opgeleid techniker personeel 8u basisopleiding asbest.

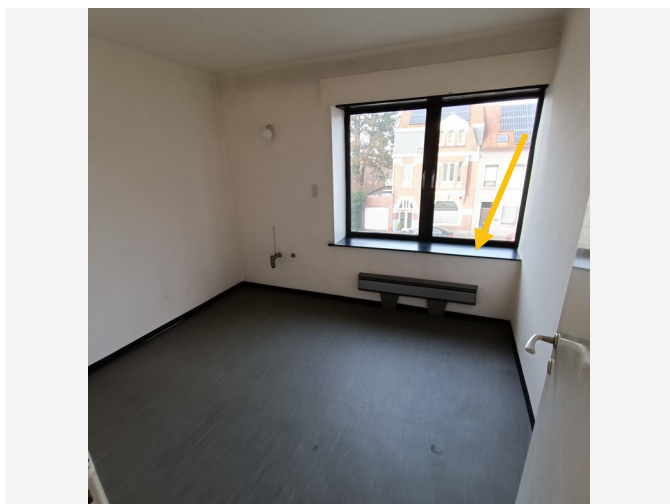
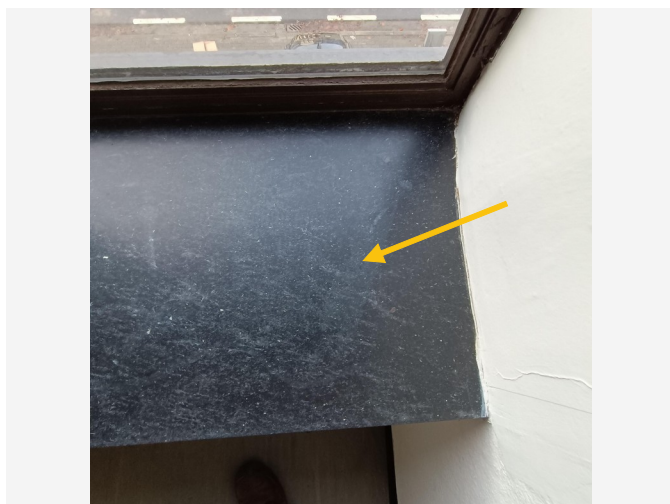
Het asbestmateriaal valt onder de mijlpaal van 2040.

Eindbeoordeling materiaalrisico	Laag materiaalrisico en/of verlaagde kans op vezelvrijgave
---------------------------------	--

Gebondenheid	Categorie 1: hechtgebonden in oorsprong
Asbestsoort (vezeltype)	Alleen chrysotiel
Asbestconcentratie	Laag (< 50%)
Afschermingsgraad van het gehele materiaal	Geheel of deels (ook) vrij aan de binnenlucht
Toestand van het materiaal	Licht beschadigd, licht verweerd. Intact materiaal type Pical – asbestboard of categorie III 'gebondenheid'

Beschrijving	raamtabletten
Omgeving	Binnen
Primaire drager	Wandopening verticaal (raam, deur, ...)
Asbestmateriaal	Plaat, paneel, tablet - Type Massal
Bindmiddel van asbestmateriaal	Cement
Gebondenheid op basis van bindmiddel	Hecht
Hoeveelheid (oppervlakte - dikte - aantal)	• 8,00 m ² - 3,00 cm - 1 stuk
Totaal volume	0,24 m ³
Eenvoudig bereikbaar	Ja
Bevestigingswijze	• Verlijmd, ingegoten, versmeerd
Identificatiemethode	Vaststelling zonder monsternamen

Zorgvuldig beheren

- Zorg voor een veilig beheer. Vermijd het beschadigen van het asbestmateriaal. Controleer de toestand jaarlijks op wijzigingen.

- Eenvoudige handelingen: mag via doe-het-zelf of door werknemer(s) met opleidingsattest eenvoudige handelingen
De dorpels of tabletten kunnen voorzichtig losgebeiteld worden, extra bevochtigen om stof te voorkomen + dragen van de nodige beschermingsmiddelen (mondmasker ffp3, handschoenen, tyvec) verpakken in plastic folie en afvoeren naar het containerpark als hechtgebonden asbestafval.

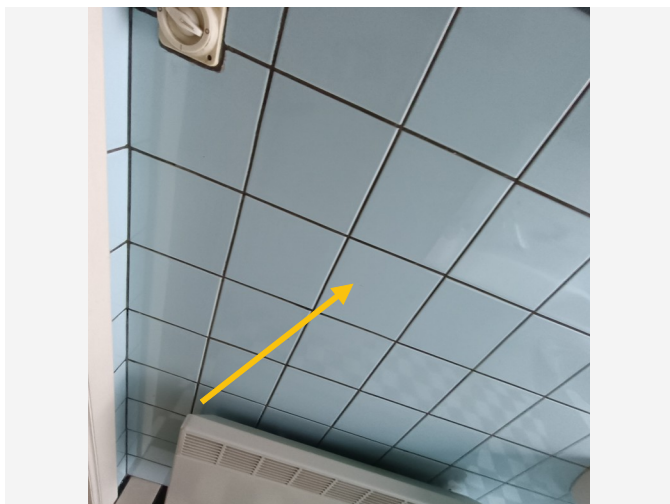
Vrije foto

In het inspectieprotocol is een monstername van tegellijm verplicht om dit te identificeren als niet-asbesthoudend. Er waren geen facturen ter beschikking die bevestigen dat de tegels na 2001 waren geplaatst. Er waren geen bestaande beschadigingen aan de wandtegels om de lijm voldoende te kunnen inspecteren. Om dit af te toetsen is het aangewezen om bij eventuele renovatiewerken aan de tegels verder onderzoek/staalname te laten uitvoeren ter controle.

Identificatiemethode	Redelijk vermoeden
Primaire drager	Binnenwand
(Asbest)materiaal	In-situ afwerkingslagen - Lijm laag
Bindmiddel	Lijm
Gebondenheid bindmiddel	Hecht

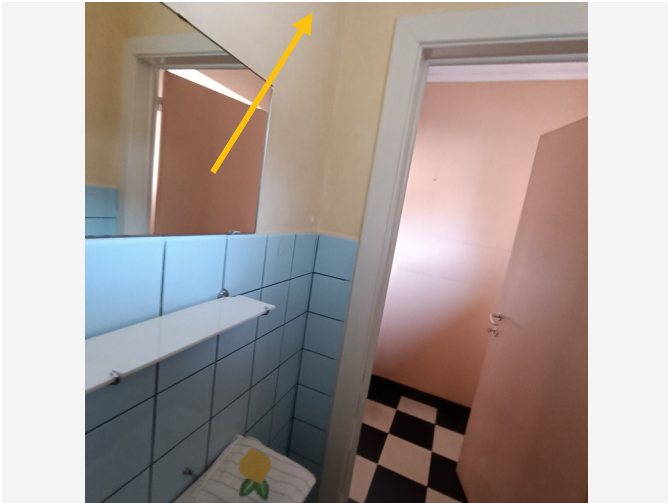
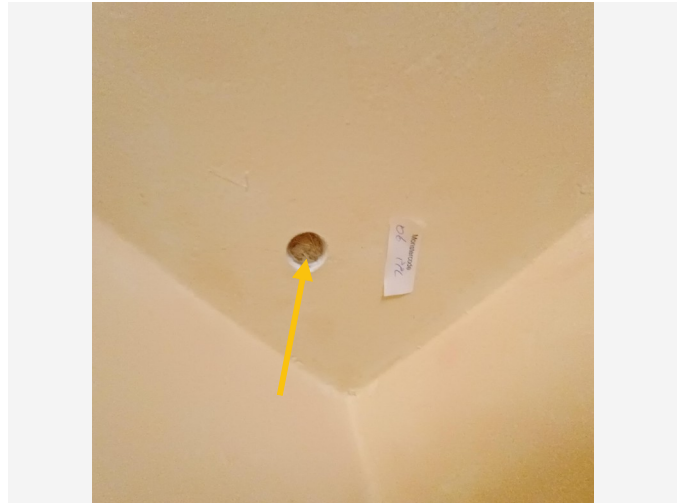
Fiche 4: plafondpleister

Geen asbest

#	Type	Referentie	Resultaat
4.1	Mengmonster	06	Geen asbest

Beschrijving	plafondpleister
Omgeving	Binnen
Primaire drager	Plafond

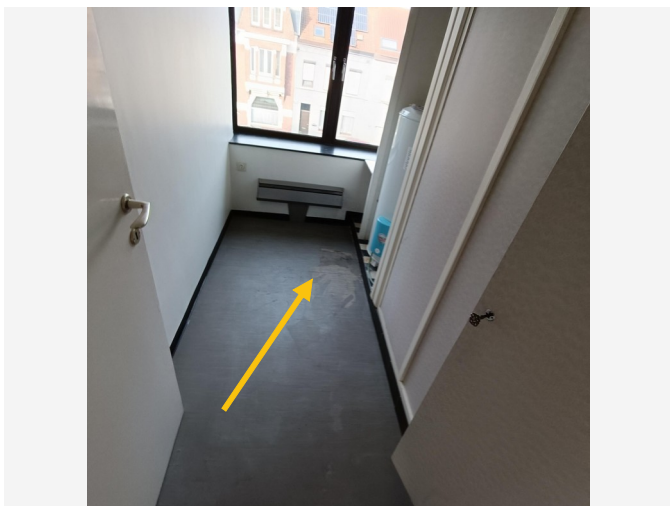
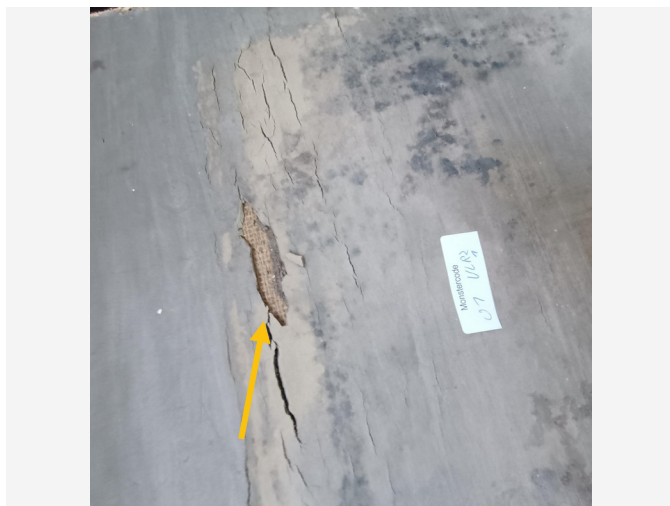
Fiche 5: vloerzeil 1 (grijs)

Geen asbest

#	Type	Referentie	Resultaat
5.1	Puntmonster	01	Geen asbest

Beschrijving	vloerzeil 1 (grijs)
Omgeving	Binnen
Primaire drager	Vloer
Bindmiddel van materiaal	Karton - papier - viltachtig

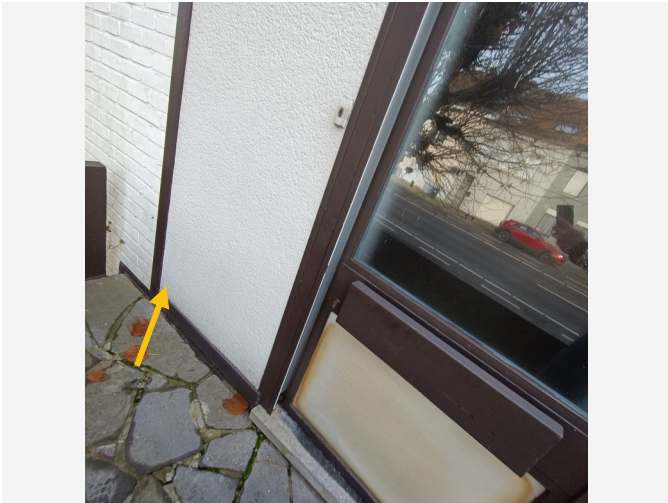
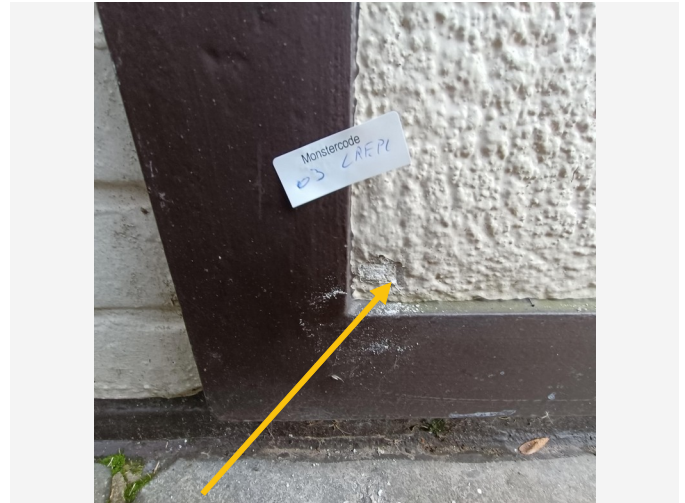
Fiche 6: crepi 1

Geen asbest

#	Type	Referentie	Resultaat
6.1	Puntmonster	03	Geen asbest

Beschrijving	crepi 1
Omgeving	Buiten
Primaire drager	Wand buitenschil
Bindmiddel van materiaal	Cement

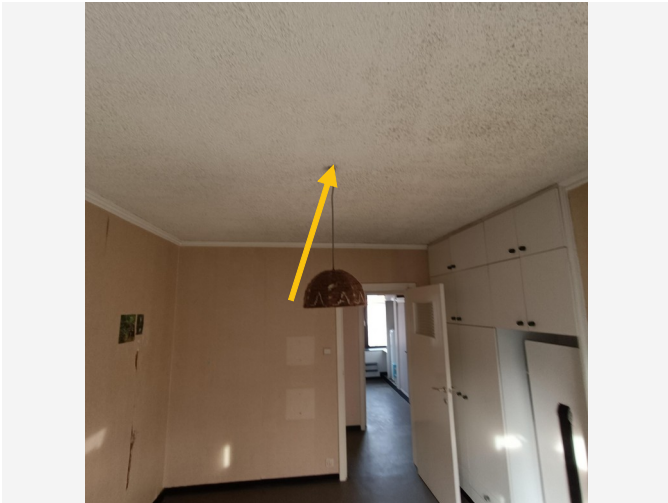
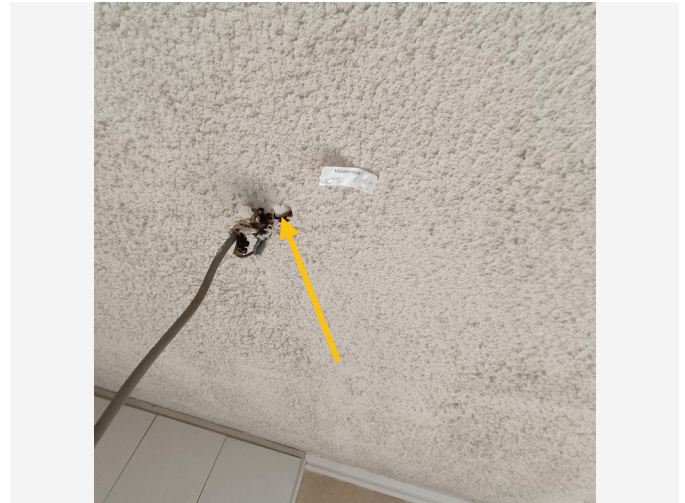
Geen asbest

#	Type	Referentie	Resultaat
7.1	Puntmonster	05	Geen asbest

Beschrijving	crepi 2
Omgeving	Binnen
Primaire drager	Plafond

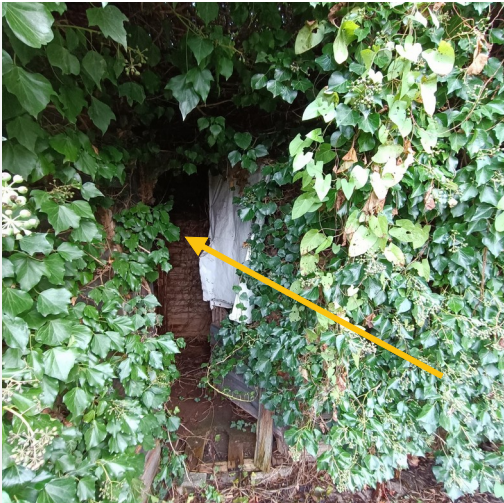
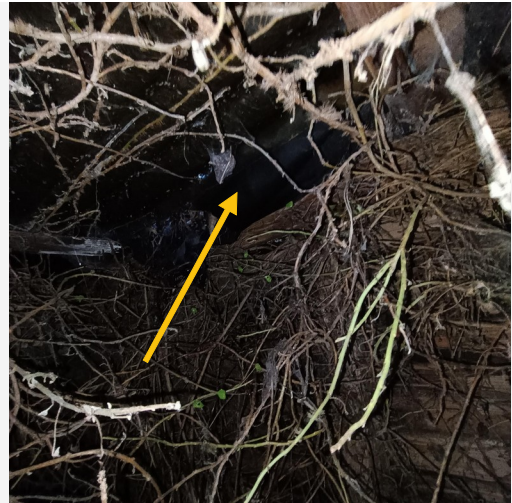
Geen asbest

#	Type	Referentie	Resultaat
8.1	Puntmonster	08	Geen asbest

Beschrijving	roofing tuinhuis
Omgeving	Buiten
Primaire drager	Schuin dak
Bindmiddel van materiaal	Bitumen (roofing, teer, asfalt)

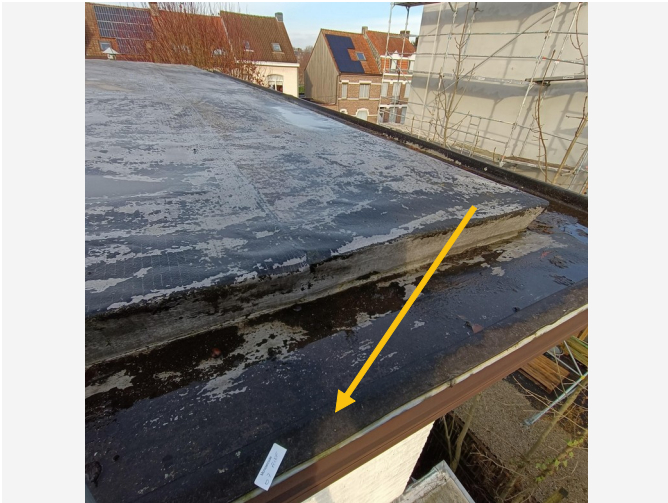
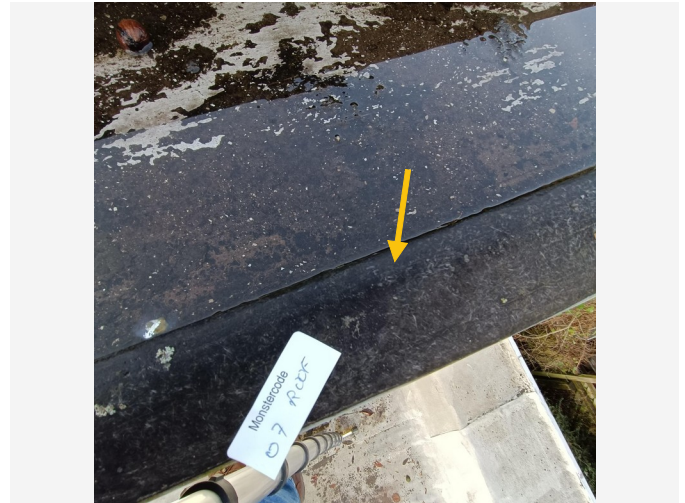
Geen asbest

#	Type	Referentie	Resultaat
9.1	Mengmonster	07	Geen asbest

Beschrijving	roofing
Omgeving	Buiten
Primaire drager	Plat dak

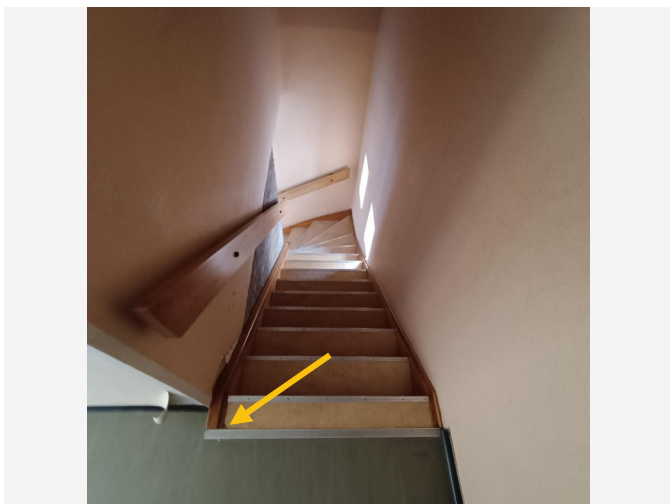
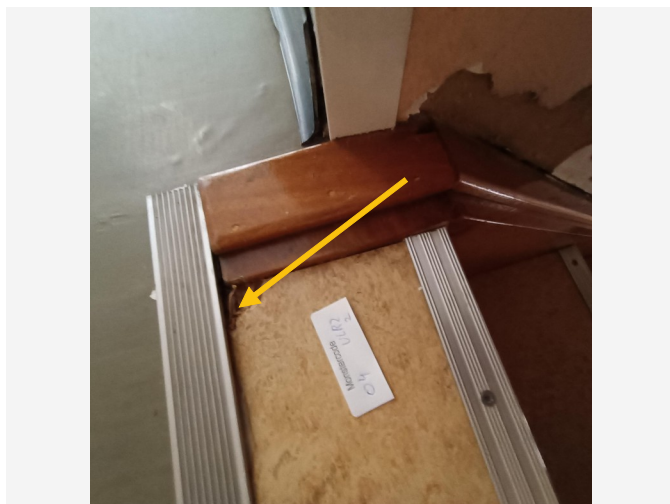
Geen asbest

#	Type	Referentie	Resultaat
10.1	Puntmonster	04	Geen asbest

Beschrijving	vloerzeil 2 (beige)
Omgeving	Binnen
Primaire drager	Vloer
Bindmiddel van materiaal	Karton - papier - viltachtig

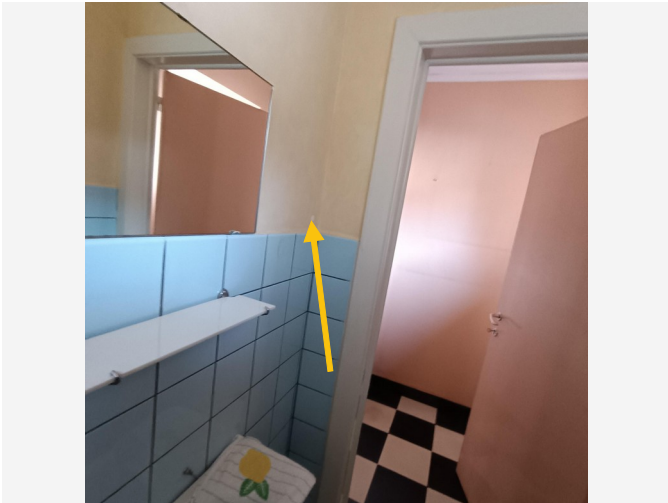
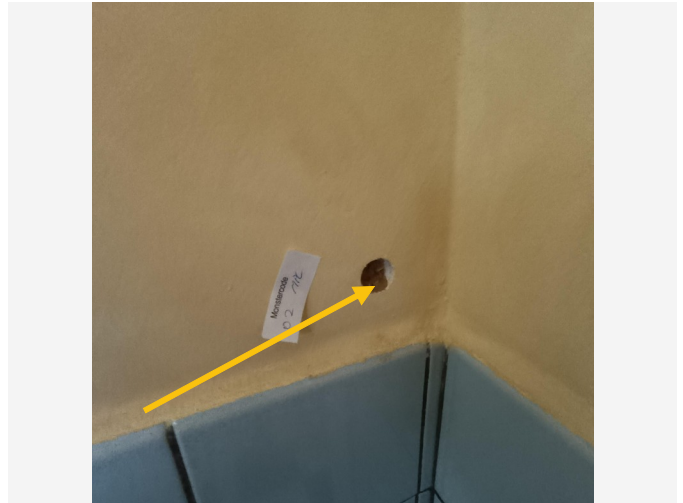
Geen asbest

#	Type	Referentie	Resultaat
11.1	Mengmonster	02	Geen asbest

Beschrijving	muurpleister
Omgeving	Binnen
Primaire drager	Binnenwand
