# Asbestinventarisatetest

Herlegemstraat 98, 9070 Destelbergen

Attestnummer : 20240228-000037.000

Uitgegeven op : 28.02.2024

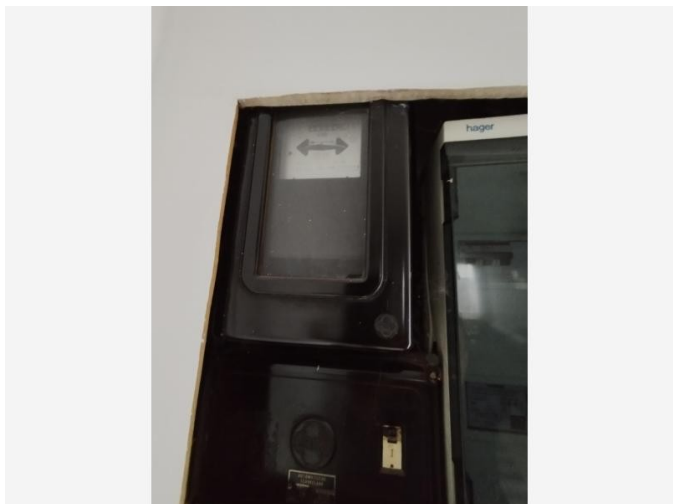
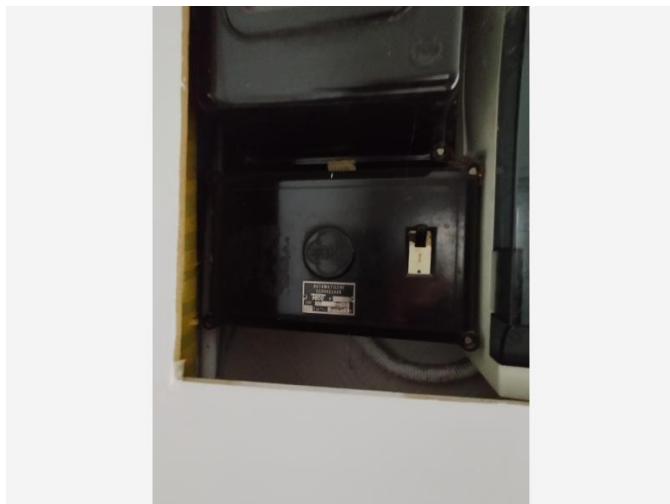
Het asbestmateriaal valt onder de mijlpaal van 2040.

Zorgvuldig beheren

Eindbeoordeling materiaalisico	Laag materiaalisico en/of verlaagde kans op vezelvrijgave
--------------------------------	---

Gebondenheid	Categorie 1: hechtgebonden in oorsprong
Asbestsoort (vezeltype)	Crocidoliet aanwezig
Asbestconcentratie	Laag (< 50%)
Afschermingsgraad van het gehele materiaal	Geheel of deels (ook) vrij aan de binnenlucht
Toestand van het materiaal	Onbeschadigd, niet verweerd

Beschrijving	bakeliet elektrische instalatie
Omgeving	Binnen
Primaire drager	Communicatie en elektrische infrastructuur en uitrusting
Asbestmateriaal	Plaat, paneel, tablet - Type Bakeliet
Bindmiddel van asbestmateriaal	Kunststof of -hars
Gebondenheid op basis van bindmiddel	Hecht
Hoeveelheid (oppervlakte - dikte - aantal)	• 0,40 m <sup>2</sup> - 1,00 cm - 1 stuk
Totaal volume	0,004 m <sup>3</sup>
Eenvoudig bereikbaar	Ja
Bevestigingswijze	• Geschroefd
Identificatiemethode	Vaststelling zonder monsternamen

<b>Destructieve handeling voor identificatie</b>	Nee
<b>Opmerking</b>	<p>Het is moeilijk te bepalen of de bakeliettoepassingen in de woning ook effectief asbesthoudend zijn (het kan ook gaan om de asbestvrije variant).</p> <p>Er werd geen monster genomen owv beschadiging aan een elektrisch gerelateerde toepassing, extra controle bij verwijdering van het verdacht materiaal. Vermoedelijk zullen de toepassingen verwijderd worden bij aanpassing van het elektriciteitsnetwerk.</p>

- Verwijder dit asbestmateriaal zo snel mogelijk. Volg de toestand goed op.
- Voer bijkomende staalname(s) uit.

- Eenvoudige handelingen: mag via doe-het-zelf of door werknemer(s) met opleidingsattest eenvoudige handelingen  
Afgesloten of verzegelde kast --> EH opgeleid techniek personeel 8u basisopleiding asbest.

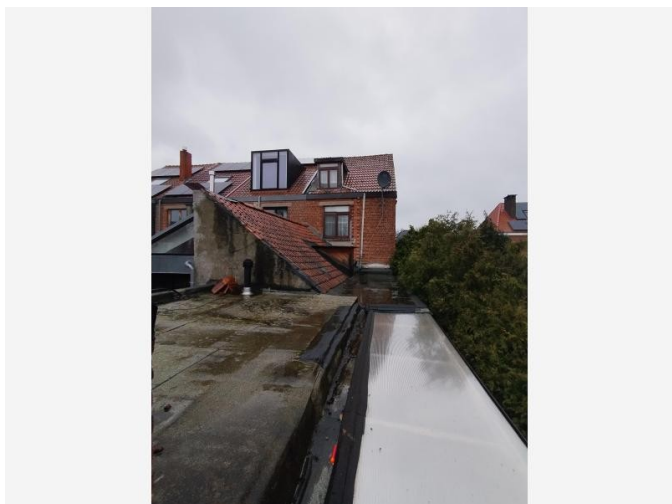
#### Permanente beperking

**Reden:** Het te onderzoeken materiaal situeert zich hoger dan 3,50 m te rekenen vanaf een veilige ondergrond

**Uitleg van de asbestdeskundige:** Via plat dak, achterkant gebouw, is het hellend dak ook niet bereikbaar door een koepel en ander hellend dak boven keuken en badkamer.

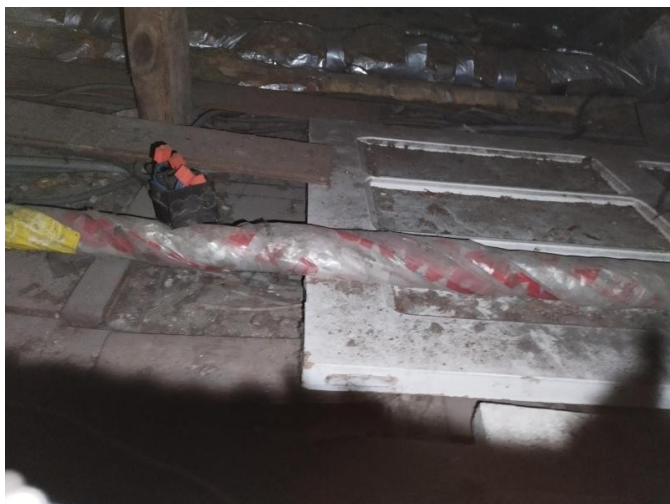
Geen onderdak aanwezig.

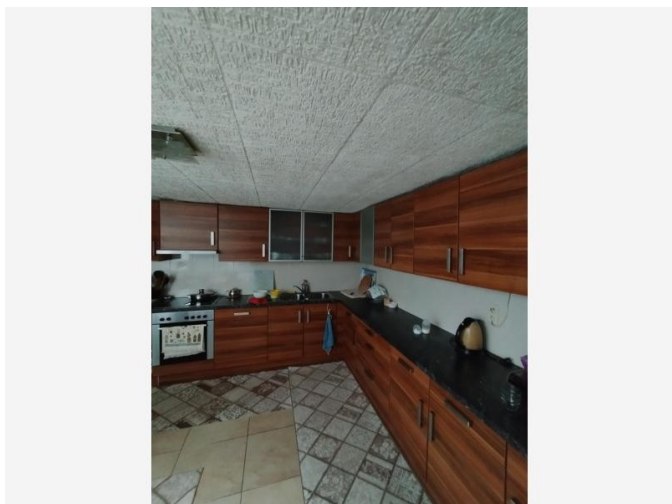
Alle plafonds zijn afgewerkt met valse plafonds in plaatmateriaal (frigoliet gvl en osb op de verdiepingen). Het is niet duidelijk of er pleisterwerk aanwezig is achter deze valse plafonds, het is aangewezen om bijkomend onderzoek uit te voeren bij werken.

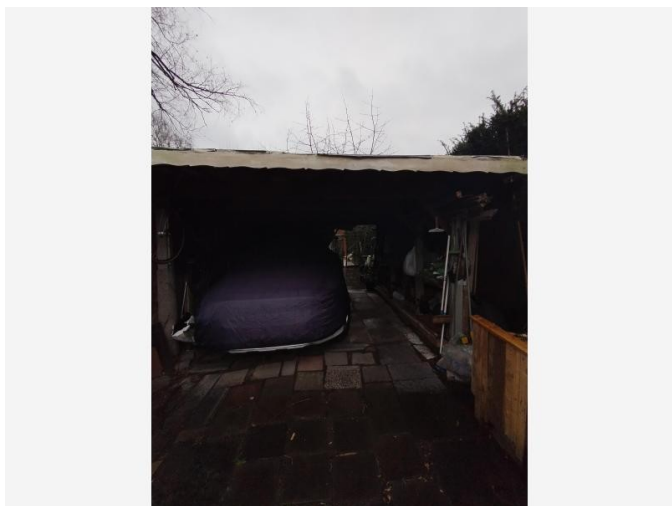
Houten constructie met roofing streepmotief. Geen verdachte materialen.

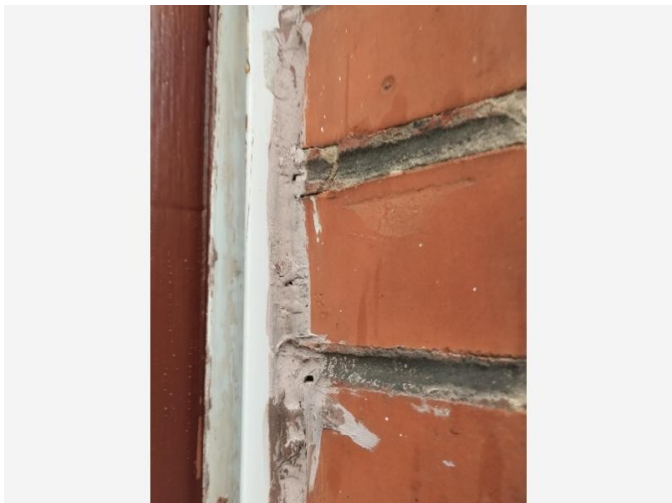
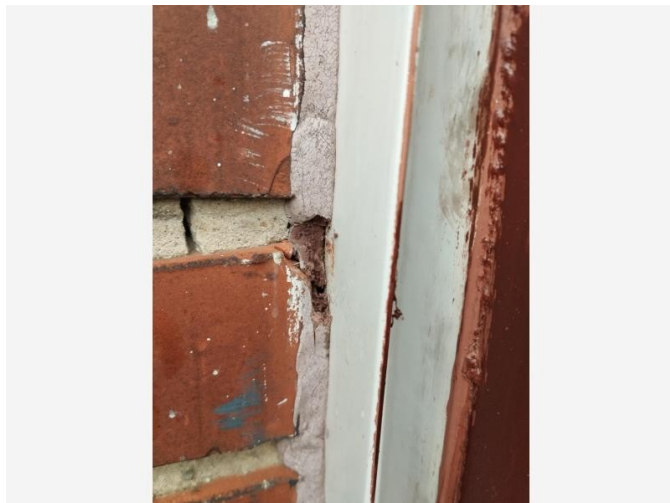
# Fiche 6: kit/mastiek ramen en deuren buitenkant kozijn

Geen asbest

#	Type	Referentie	Resultaat
6.1	Puntmonster	002	Geen asbest

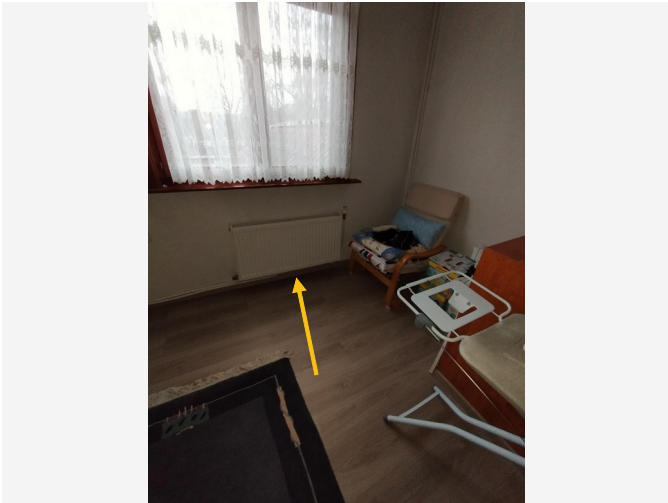
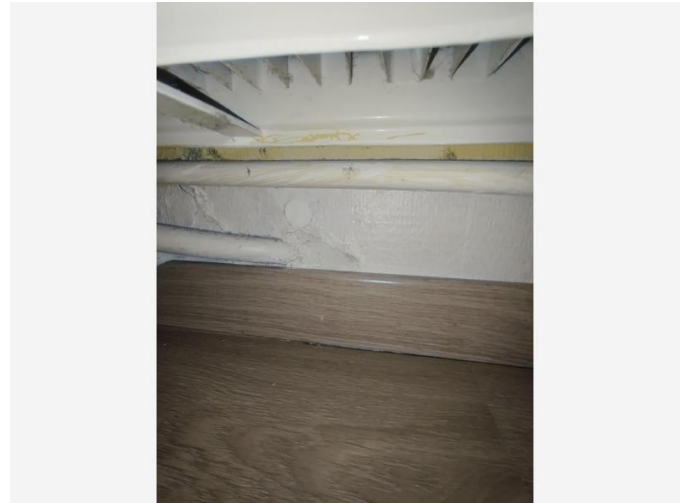
Geen asbest

#	Type	Referentie	Resultaat
7.1	Mengmonster	001	Geen asbest

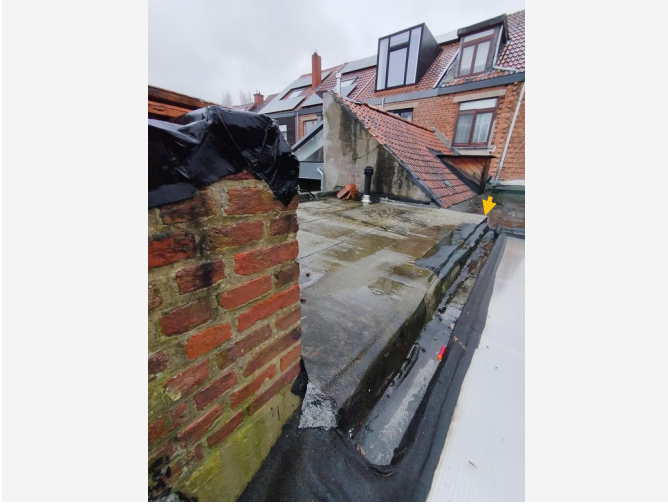
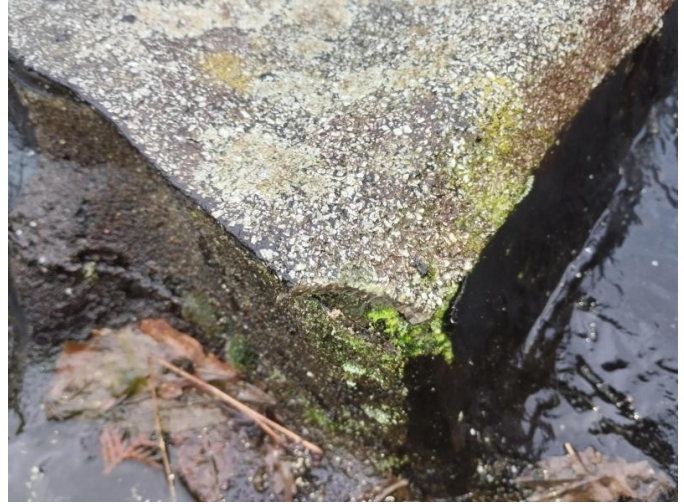
# Fiche 8: bitumen plat dak

Geen asbest

#	Type	Referentie	Resultaat
8.1	Puntmonster	003	Geen asbest
