Asbestinventarisatetest

Karreweg 71, 9770 Kruisem

Attestnummer : 20240306-000398.000

Uitgegeven op : 06.03.2024

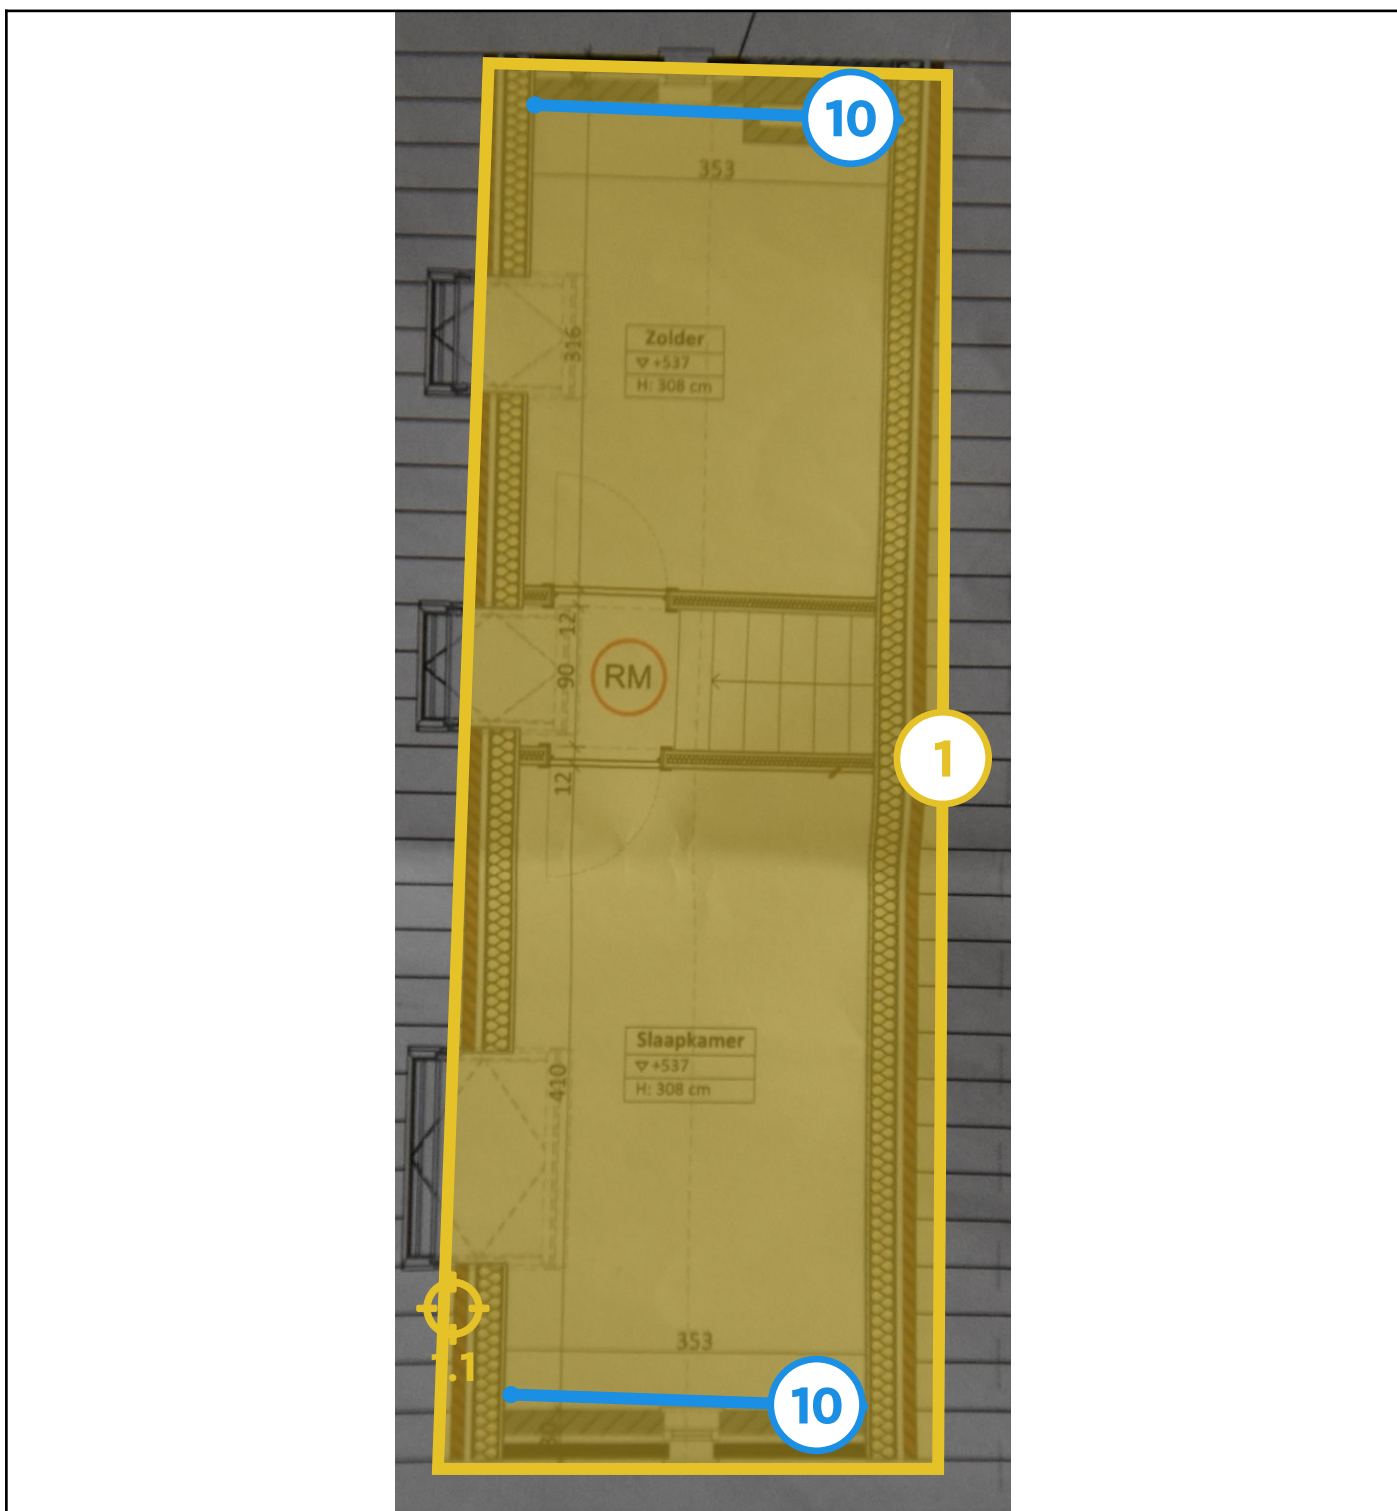
Plan 1.4: Grondplan - 2de verdieping

Beschrijving	Type	Actie
1. Onderdak - Hellend dak	Asbestmateriaal	Zorgvuldig beheren

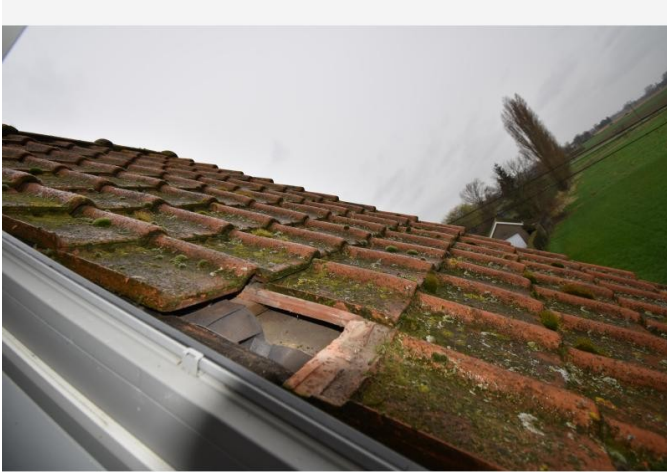
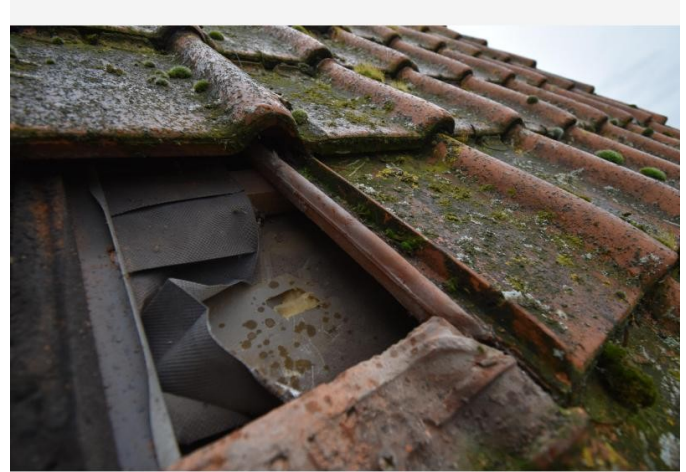
Het asbestmateriaal valt onder de mijlpaal van 2040.

Eindbeoordeling materiaalrisico	Zeer laag materiaalrisico en/of zeer lage kans op vezelvrijgave
---------------------------------	---

Gebondenheid	Categorie 1: hechtgebonden in oorsprong
Asbestsoort (vezeltype)	Alleen chrysotiel
Asbestconcentratie	Laag (< 50%)
Afschermingsgraad van het gehele materiaal	Stootvaste afscherming of omkasting
Toestand van het materiaal	Licht beschadigd, licht verweerd. Intact materiaal type Pical – asbestboard of categorie III 'gebondenheid'

#	Type	Referentie	Resultaat
1.1	Puntmonster	85846-3	Chrysotiel

Beschrijving	Onderdak - Hellend dak
Omgeving	Binnen
Primaire drager	Schuin dak

- Zorg voor een veilig beheer en verwijder dit asbestmateriaal wanneer het bij werken eenvoudig bereikbaar wordt. Controleer de toestand jaarlijks op wijzigingen.

- Eenvoudige handelingen: mag via doe-het-zelf of door werknemer(s) met opleidingsattest eenvoudige handelingen
In binnenruimtes mag u alleen hechtgebonden asbest verwijderen dat niet beschadigd is. Dat betekent dat het materiaal volledig intact is en er geen vrije asbestvezels zichtbaar zijn. Opgelet: ook tijdens het verwijderen moet het asbest intact blijven. Bijgevolg dient men de toepassing dus te verwijderen zonder te breken of schade toe te brengen (In hun geheel). Indien dit niet mogelijk is mag je de asbest-toepassing niet zelf verwijderen en dien je een erkend verwijderaar aan te spreken.

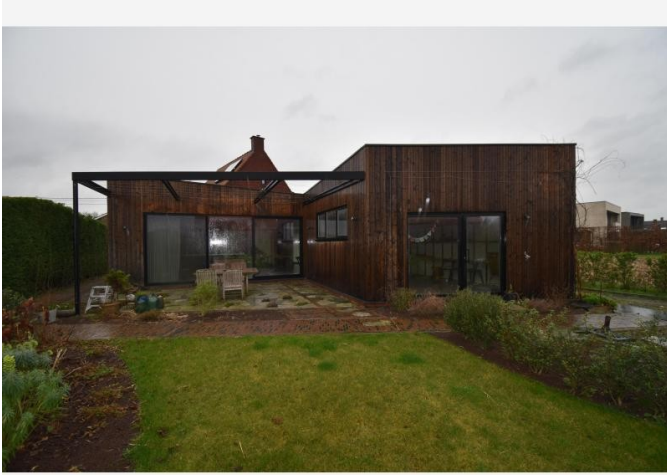
Uitgesloten van inspectie

Bouwjaar: 2021

Constructies gebouwd vanaf 2001 moeten niet onderzocht worden

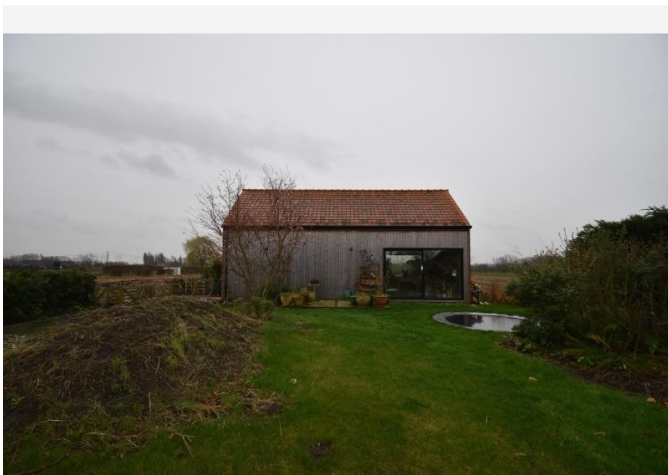
Uitgesloten van inspectie

Bouwjaar: 2020

Constructies gebouwd vanaf 2001 moeten niet onderzocht worden

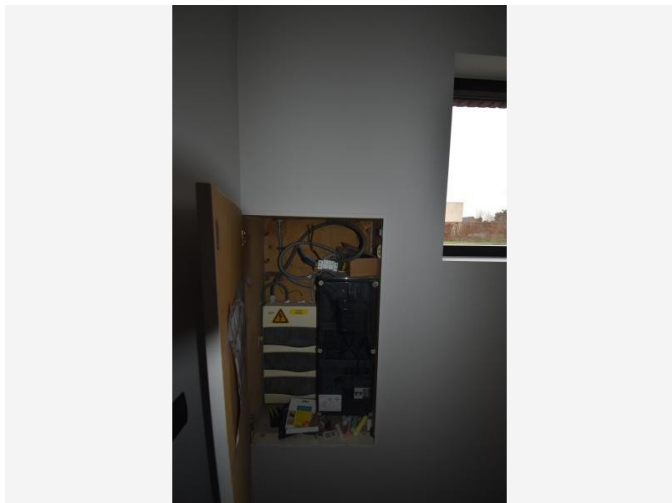
Fiche 4: Zekeringkasten/elektriciteitsteller - Vernieuwd

Opgebouwd uit niet-asbestverdachte materialen

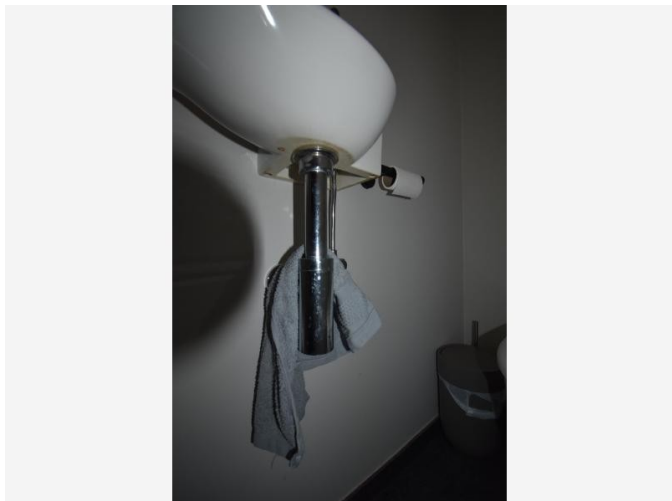
Fiche 5: Geen verdachte doorvoeren/afvoerbuizen waargenomen

Geen verdachte doorvoeren/afvoerbuizen waargenomen zonder destructief onderzoek (Interieur & exterieur) →
Gebruikte materialen: Kunststof/metaal

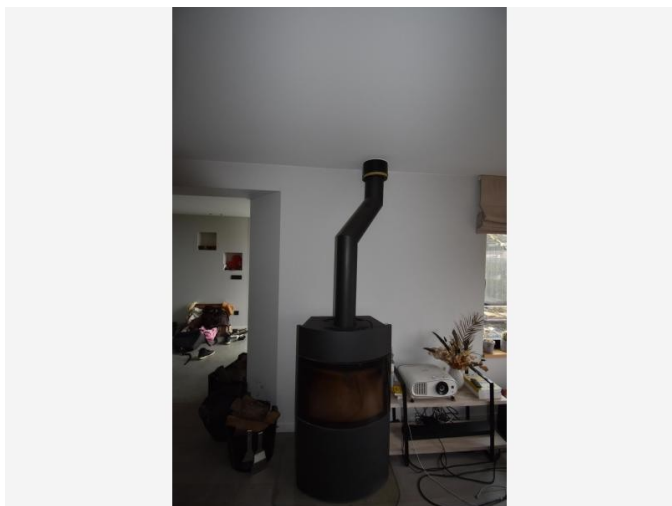
Bij installaties voor 2001 kan asbestkoord voorkomen.

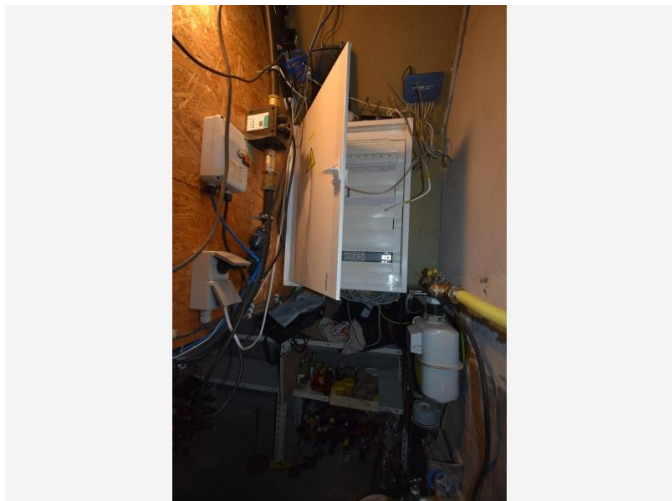
Fiche 7: Kelder - Geen verdachte afwerking waargenomen

Deze constructie is volledig opgebouwd uit niet-asbestverdachte materialen.

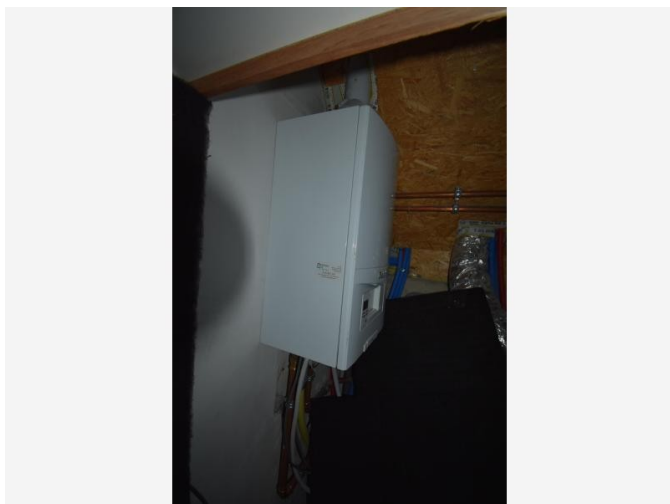
Asbestverdachte materialen (bv: pakkingen, asbestkoord, verbindingen voor buizen of kanalen, brandwerende materialen, ...) kunnen bijgevolg niet in het toestel aanwezig zijn.

Er werd ook geen asbesthoudende beplating onder of rondom de verwarmingsketel waargenomen.

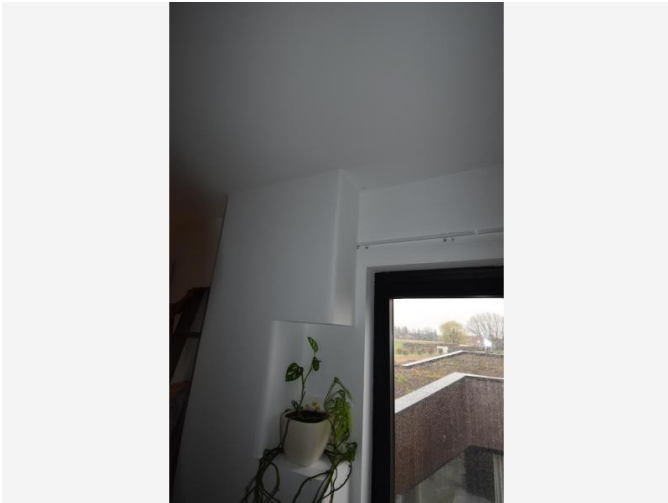
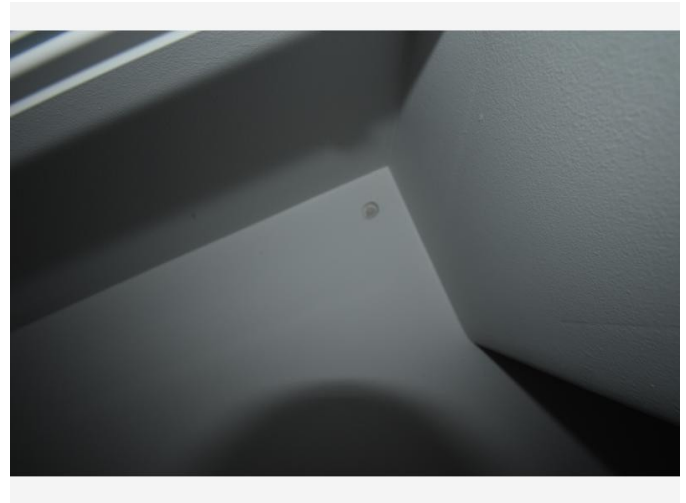
Geen asbest

#	Type	Referentie	Resultaat
9.1	Mengmonster	85846-2	Geen asbest

Beschrijving	Pleisterwerk - Plafond
Omgeving	Binnen
Primaire drager	Plafond

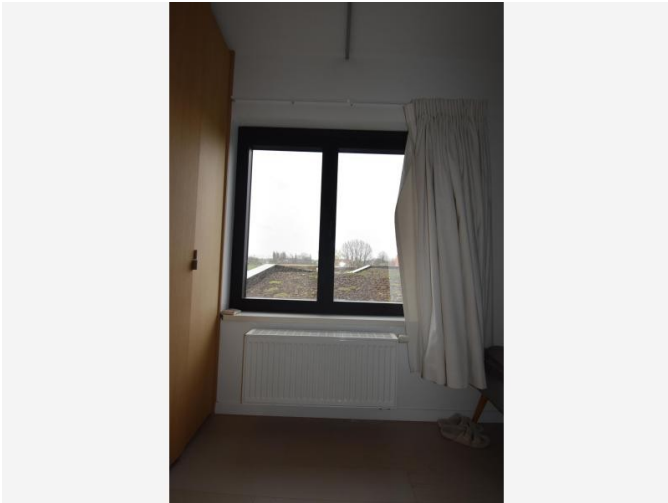
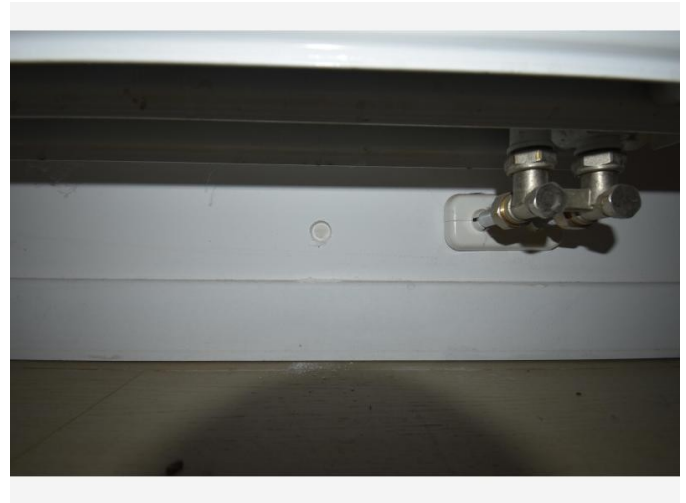
Geen asbest

#	Type	Referentie	Resultaat
10.1	Mengmonster	85846-1	Geen asbest

Beschrijving	Pleisterwerk - Muren
Omgeving	Binnen
Primaire drager	Binnenwand
