Asbestinventarisatetest

Brakelbosstraat 29, 9660 Brakel

Attestnummer : 20231214-000134.001

Uitgegeven op : 14.12.2023

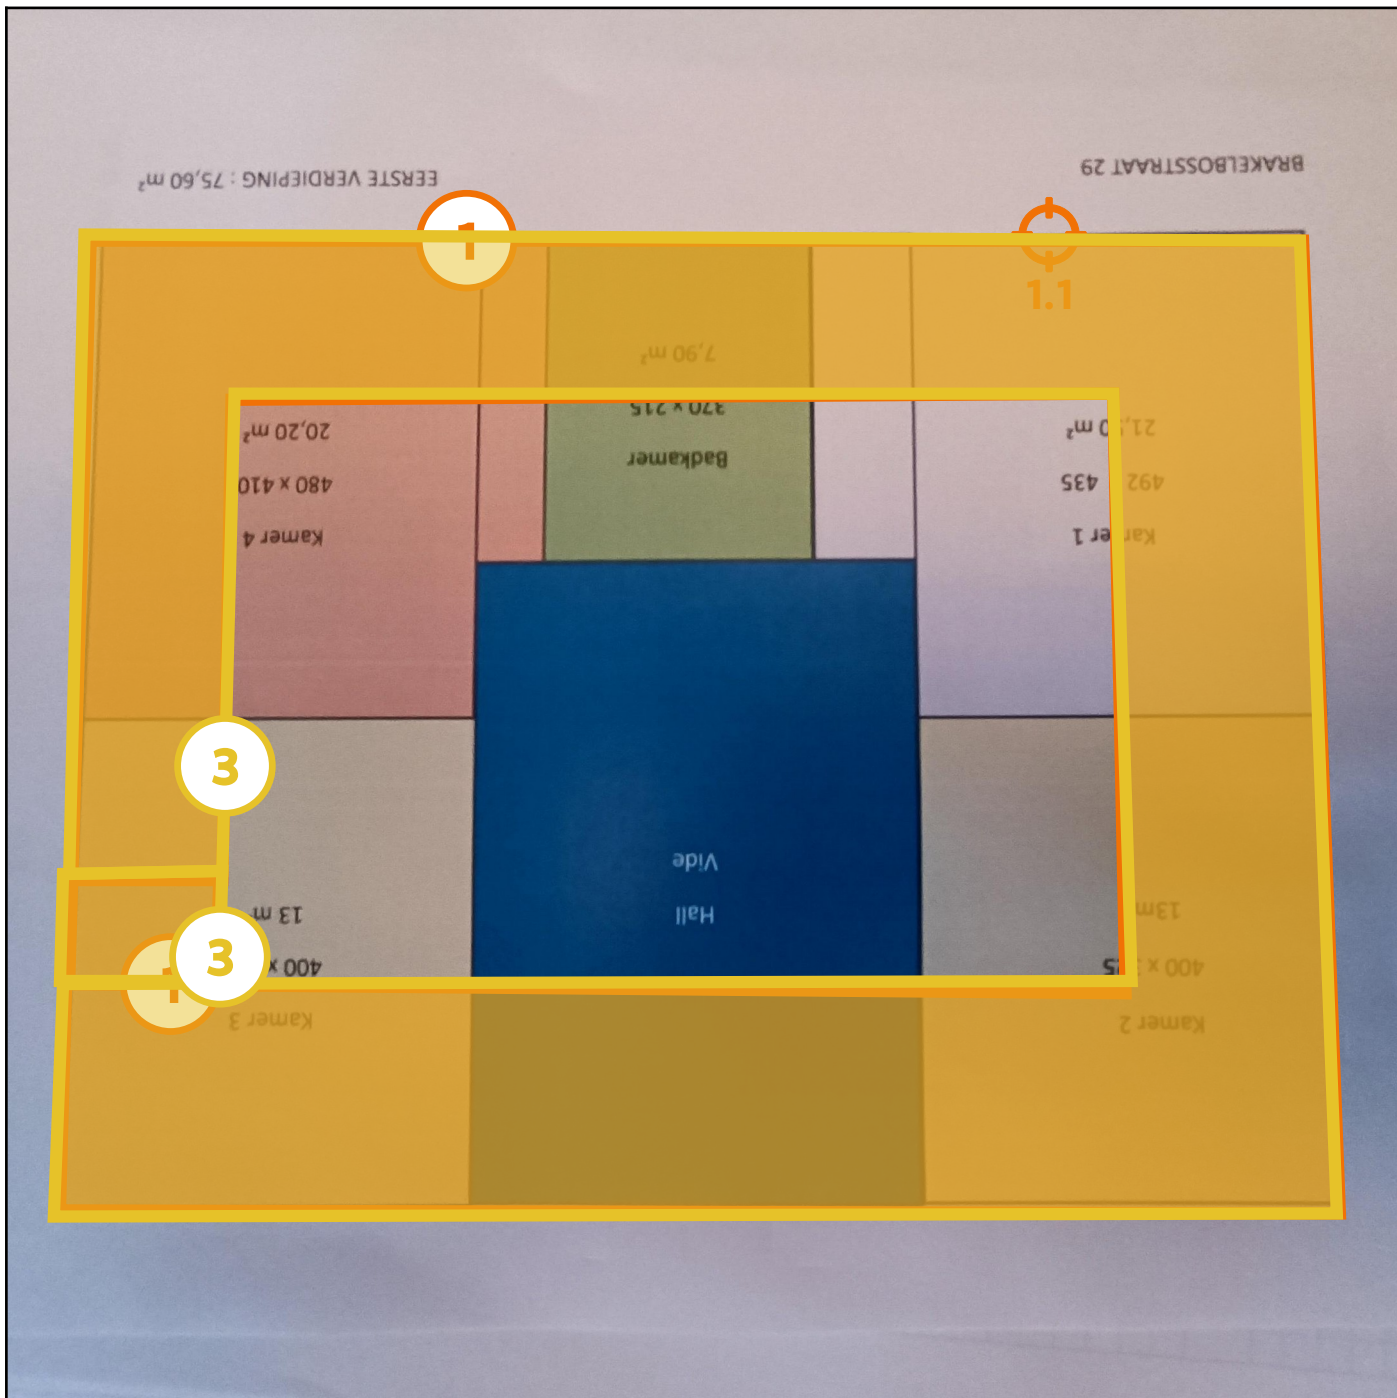
Plan 1.2: hoofdgebouw plan +1

Beschrijving	Type	Actie
1. dakleien	Asbestmateriaal	Verwijderen
1.1 Code: 03	Puntmonster	-

3. onderdakplaat

Asbestmateriaal

Zorgvuldig beheren

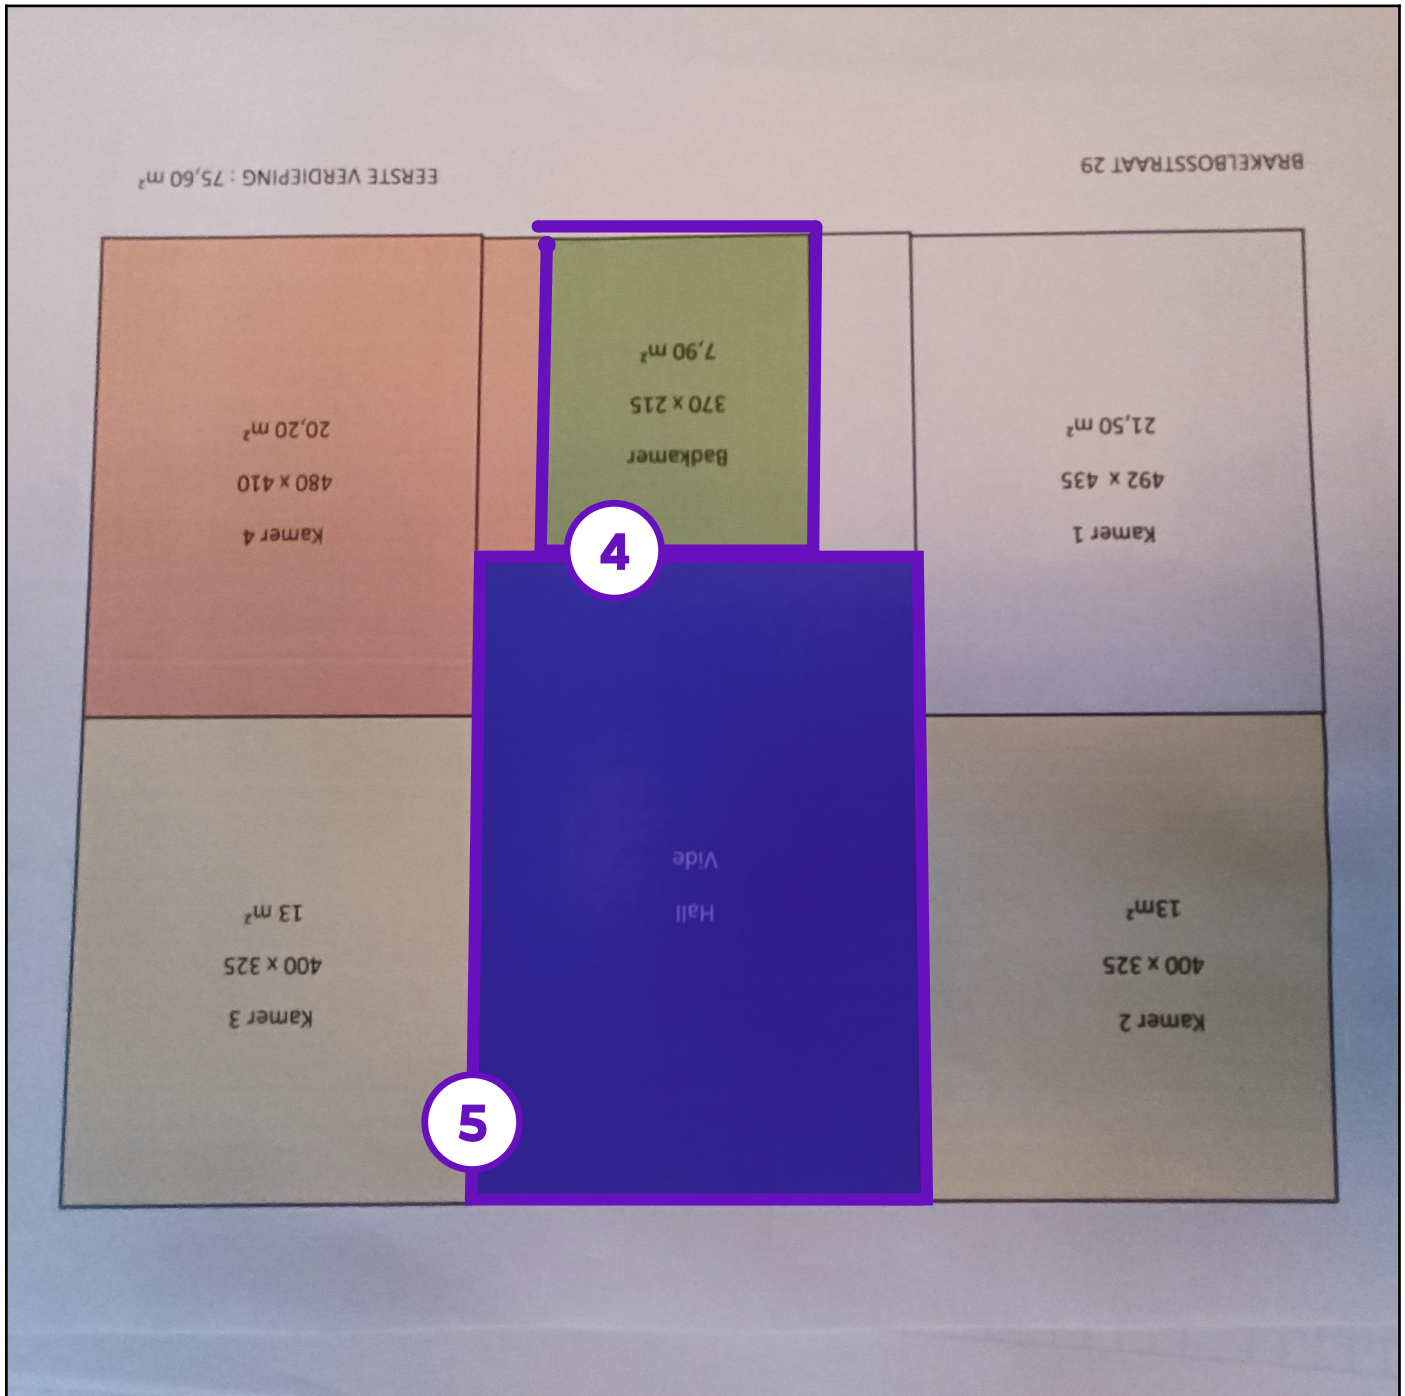
Plan 1.4: hoofdgebouw plan +1

Beschrijving	Type	Actie
4. tegellijm	Advies	-
5. parket lijm	Advies	-

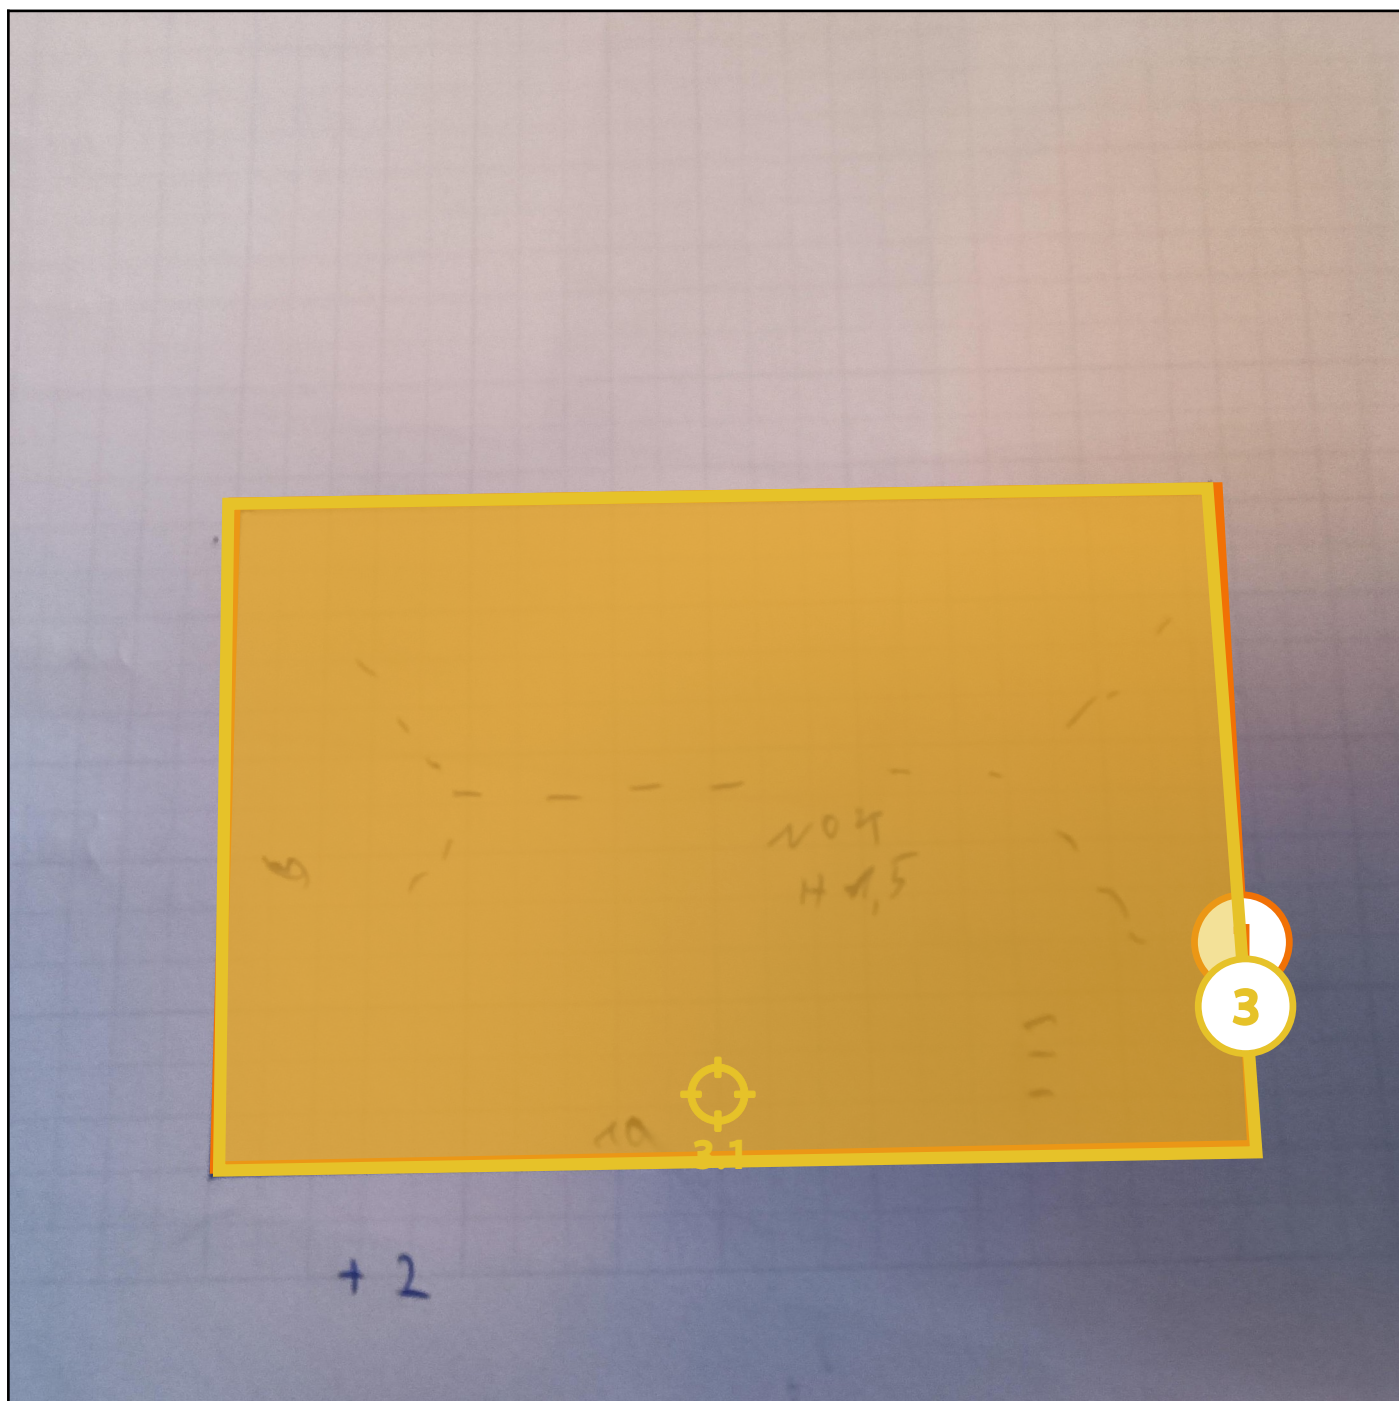
Plan 1.5: hoofdgebouw plan +2

Beschrijving	Type	Actie
1. dakleien	Asbestmateriaal	Verwijderen
3. onderdakplaat	Asbestmateriaal	Zorgvuldig beheren
3.1 Code: 04	Puntmonster	-

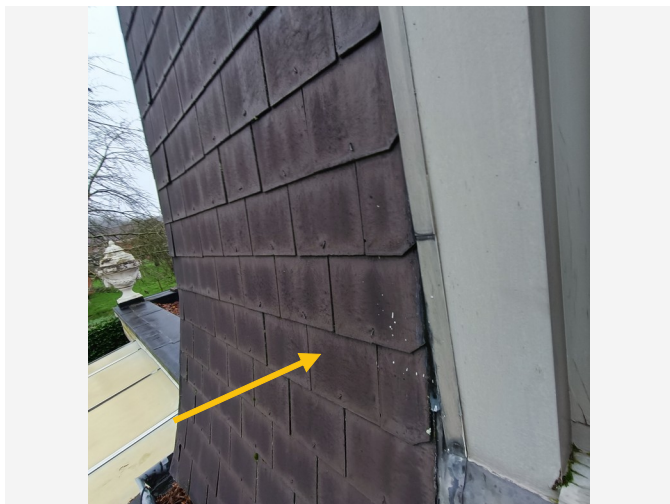
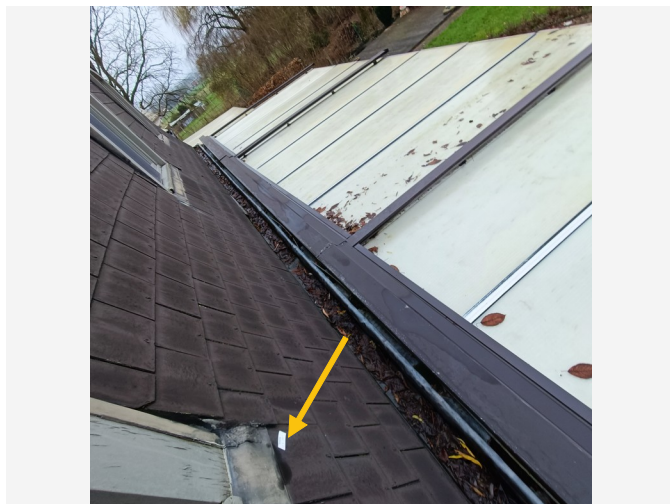
Het asbestmateriaal valt onder de mijlpaal van 2040.

Eindbeoordeling materiaalrisico	Verhoogd materiaalrisico en/of verhoogde kans op vezelvrijgave
---------------------------------	--

Gebondenheid	Categorie 1: hechtgebonden in oorsprong
Asbestsoort (vezeltype)	Alleen chrysotiel
Asbestconcentratie	Laag (< 50%)
Afschermingsgraad van het gehele materiaal	Geheel of deels vrij aan de buitenlucht
Toestand van het materiaal	Matig beschadigd, matig verweerd

#	Type	Referentie	Resultaat
1.1	Puntmonster	03	Chrysotiel

Beschrijving	dakleien
Omgeving	Binnen
Primaire drager	Schuin dak
Asbestmateriaal	Dak- en gevelbekleding - Lei, shingle
Bindmiddel van asbestmateriaal	Cement

Verwijderen

- Zorg voor een veilig beheer. Vermijd het beschadigen van het asbestmateriaal. Controleer de toestand jaarlijks op wijzigingen.
- Hemelwater dat afspoelt van asbestcement daken of gevels kan asbestdeeltjes bevatten. Gebruik het enkel voor gesloten circuits (bv. spoelen toiletten). Reinig na het vervangen van het dak of de gevel de dakgoten en regenwaterput of -ton om asbesthoudend sediment of slib te verwijderen

- Eenvoudige handelingen: mag via doe-het-zelf of door werknemer(s) met opleidingsattest eenvoudige handelingen
EH via doe-het zelf Dragen van de nodige beschermingsmiddelen (mondmasker ffp3, handschoenen,tyvec). Indien mogelijk de ondervloer afdekken , leien voorzichtig verwijderen, extra fixeren, niet breken , niet gooien, onmiddellijk verpakken of voorzichtig in container met asbest bag plaatsen.

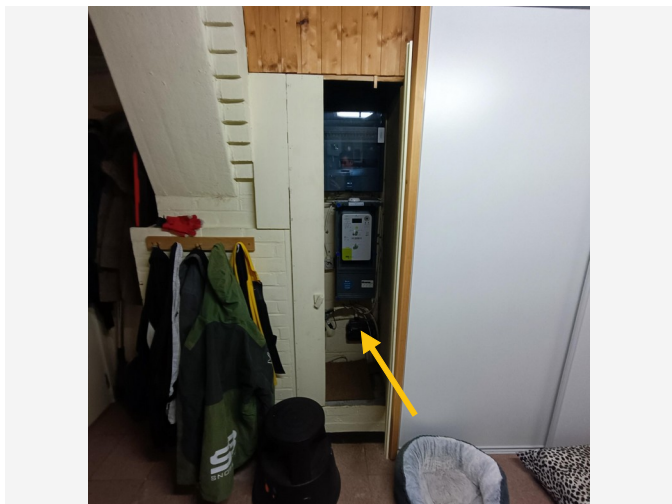
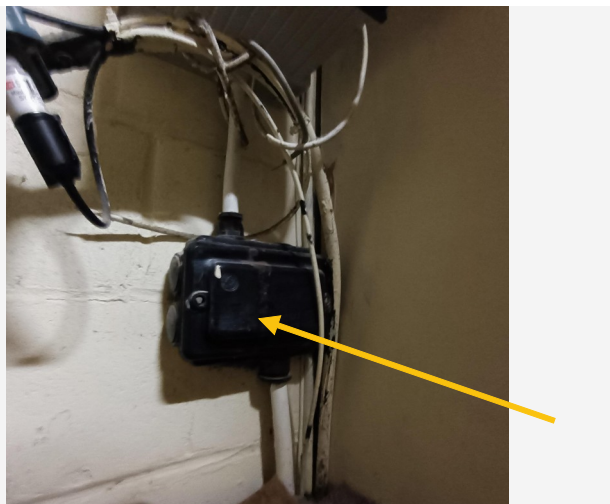
Het asbestmateriaal valt onder de mijlpaal van 2040.

Eindbeoordeling materiaalrisico	Zeer laag materiaalrisico en/of zeer lage kans op vezelvrijgave
---------------------------------	---

Gebondenheid	Categorie 1: hechtgebonden in oorsprong
Asbestsoort (vezeltype)	Crocidoliet aanwezig
Asbestconcentratie	Laag (< 50%)
Afschermingsgraad van het gehele materiaal	Stootvaste afscherming of omkasting
Toestand van het materiaal	Licht beschadigd, licht verweerd. Intact materiaal type Pical – asbestboard of categorie III 'gebondenheid'

Beschrijving	bakeliet
Omgeving	Buiten
Primaire drager	Communicatie en elektrische infrastructuur en uitrusting
Asbestmateriaal	Plaat, paneel, tablet - Type Bakeliet
Bindmiddel van asbestmateriaal	Kunststof of -hars
Gebondenheid op basis van bindmiddel	Hecht
Hoeveelheid (oppervlakte - dikte - aantal)	• 0,40 m ² - 1,00 cm - 1 stuk
Totaal volume	0,004 m ³
Eenvoudig bereikbaar	Ja
Bevestigingswijze	• Geschroefd
Identificatiemethode	Vaststelling zonder monsternamen

Zorgvuldig beheren

- Zorg voor een veilig beheer. Vermijd het beschadigen van het asbestmateriaal. Controleer de toestand jaarlijks op wijzigingen.

- Eenvoudige handelingen: enkel door erkend asbestverwijderaar
Afgesloten of verzegelde kast --> EH opgeleid techniek personeel 8u basisopleiding asbest.

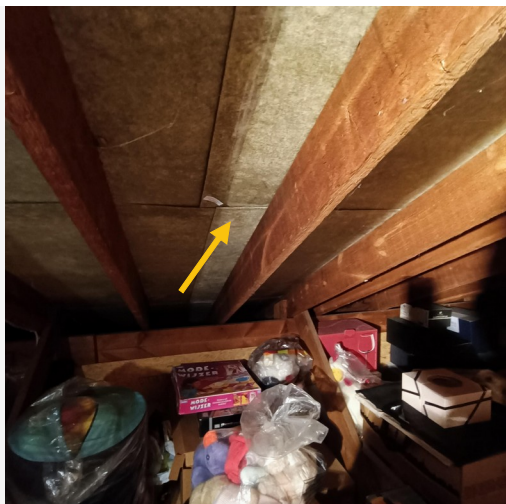
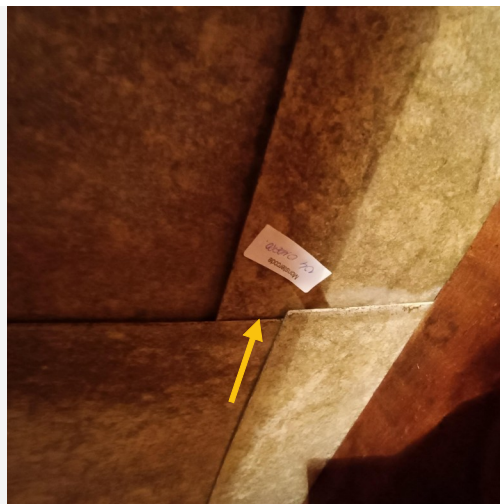
Het asbestmateriaal valt onder de mijlpaal van 2040.

Eindbeoordeling materiaalrisico	Laag materiaalrisico en/of verlaagde kans op vezelvrijgave
---------------------------------	--

Gebondenheid	Categorie 1: hechtgebonden in oorsprong
Asbestsoort (vezeltype)	Alleen chrysotiel
Asbestconcentratie	Laag (< 50%)
Afschermingsgraad van het gehele materiaal	Geheel of deels (ook) vrij aan de binnenlucht
Toestand van het materiaal	Licht beschadigd, licht verweerd. Intact materiaal type Pical – asbestboard of categorie III 'gebondenheid'

#	Type	Referentie	Resultaat
3.1	Puntmonster	04	Chrysotiel

Beschrijving	onderdakplaat
Omgeving	Binnen
Primaire drager	Schuin dak
Asbestmateriaal	Plaat, paneel, tablet - Type Menuiserite

Zorgvuldig beheren

- Zorg voor een veilig beheer. Vermijd het beschadigen van het asbestmateriaal. Controleer de toestand jaarlijks op wijzigingen.

- Eenvoudige handelingen: enkel door erkend asbestverwijderaar dek de zoldervloer af met plastic folie. dragen van de nodige beschermingsmiddelen (mondmasker ffp3, handschoenen, tyvec) Verwijder de dakpannen. Fixeer het plaatmateriaal, de asbesthoudende platen één voor één en in hun geheel verwijderen. Niet gooien, niet breken. Reinig nadien de draagstructuur met vochtige doeken (+stofzuiger met absoluut filter kan niet gehuurd worden dus voor een particulier niet mogelijk.) Alle werknemer(s) moeten wel beschikken over een opleidingsattest eenvoudige handelingen 8u.

Een vastgesteld asbesthoudend onderdak mag niet definitief ingesloten worden, dit dient verplicht verwijderd te worden als het bij werken bereikbaar wordt. (vb bij vernieuwen van de dakbedekking onderdak mee verwijderen)

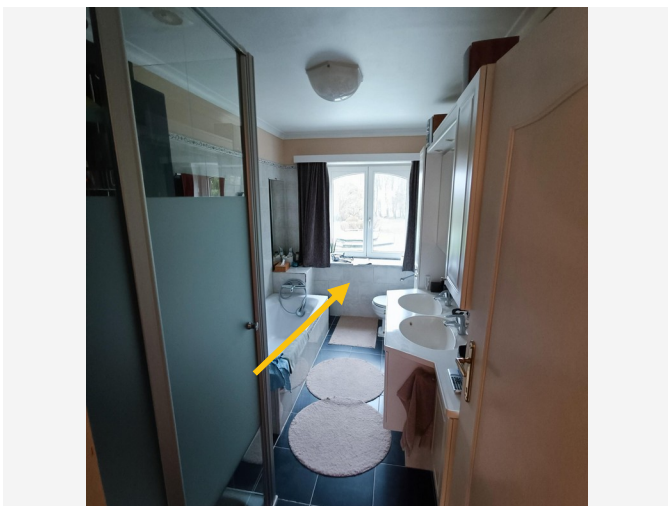
Vrije foto

In het inspectieprotocol is een monstername van tegellijm verplicht om dit te identificeren als niet-asbesthoudend. Er waren geen facturen ter beschikking die bevestigen dat de tegels na 2001 waren geplaatst. Er waren geen bestaande beschadigingen aan de wandtegels om de lijm voldoende te kunnen inspecteren. Om dit af te toetsen is het aangewezen om bij eventuele renovatiewerken aan de tegels verder onderzoek/staalname te laten uitvoeren ter controle.

Identificatiemethode	Redelijk vermoeden
Primaire drager	Binnenwand
(Asbest)materiaal	In-situ afwerkingslagen - Lijm laag
Bindmiddel	Lijm
Gebondenheid bindmiddel	Hecht

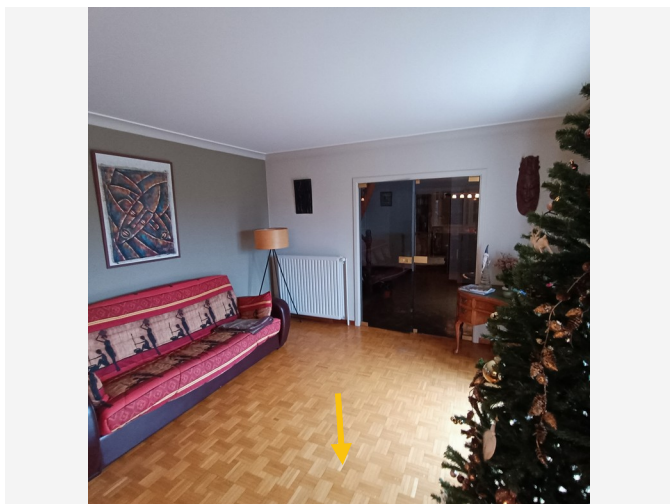
Vrije foto

In het verleden werd asbesthoudende zwarte lijm gebruikt voor het vastlijmen van parkettegels/vloer . Bij renovatie extra controle uitvoeren.

Identificatiemethode	Redelijk vermoeden
Primaire drager	Vloer
(Asbest)materiaal	In-situ afwerkingslagen - Lijm laag
Bindmiddel	Lijm
Gebondenheid bindmiddel	Hecht

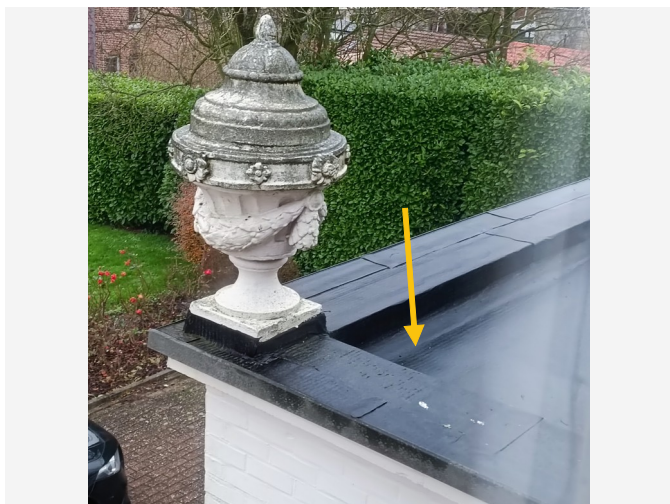
Vrije foto

platte daken zijn vernieuwd, factuur is beschikbaar

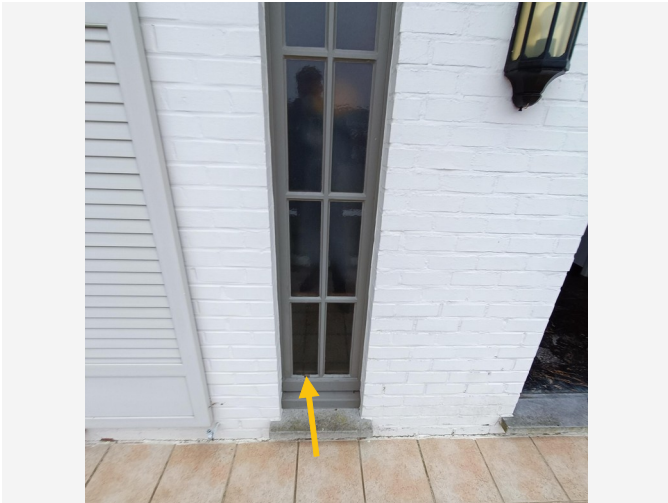
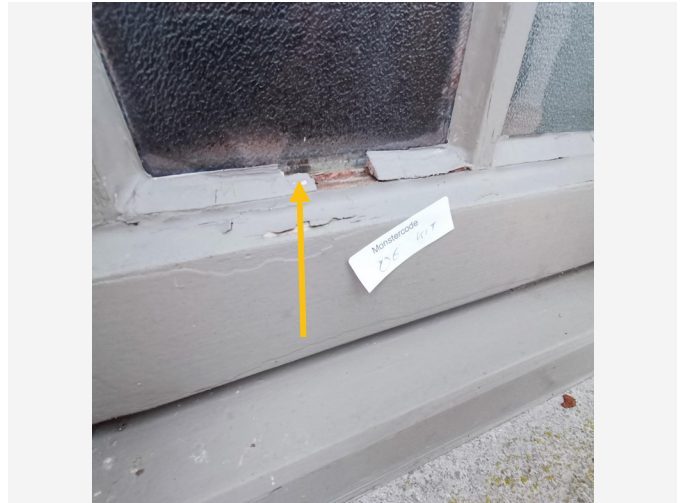
Fiche 7: kit kozijn-raam

Geen asbest

#	Type	Referentie	Resultaat
7.1	Puntmonster	06	Geen asbest

Beschrijving	kit kozijn-raam
Omgeving	Buiten
Primaire drager	Wand buitenschil
Bindmiddel van materiaal	Kitten, mastiek, pasta

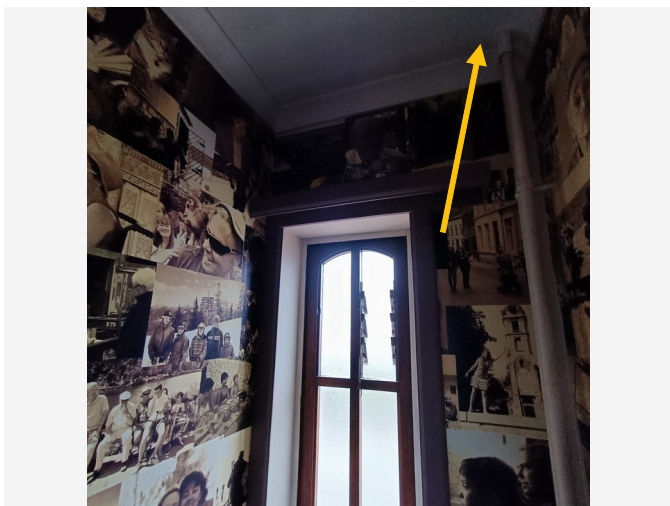
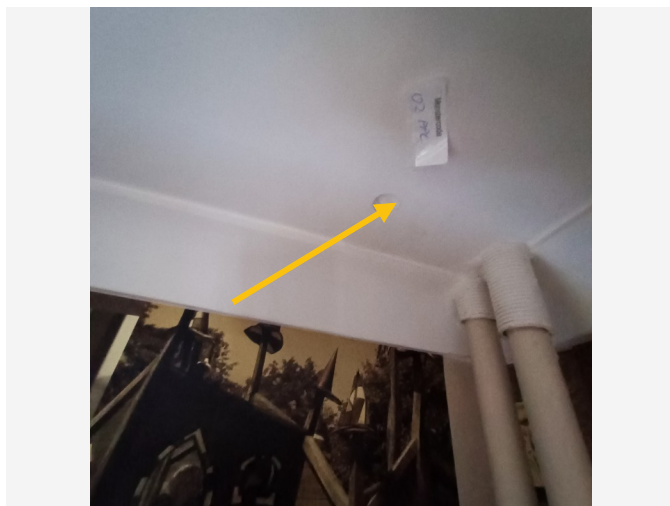
Fiche 8: plafondpleister

Geen asbest

#	Type	Referentie	Resultaat
8.1	Mengmonster	02	Geen asbest

Beschrijving	plafondpleister
Omgeving	Binnen
Primaire drager	Plafond
Bindmiddel van materiaal	Gips - kalk

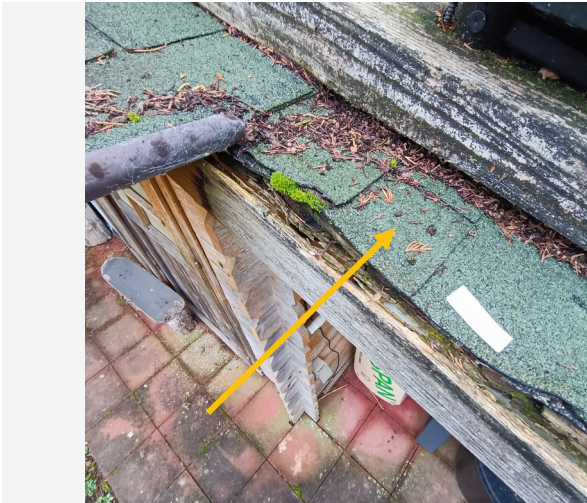
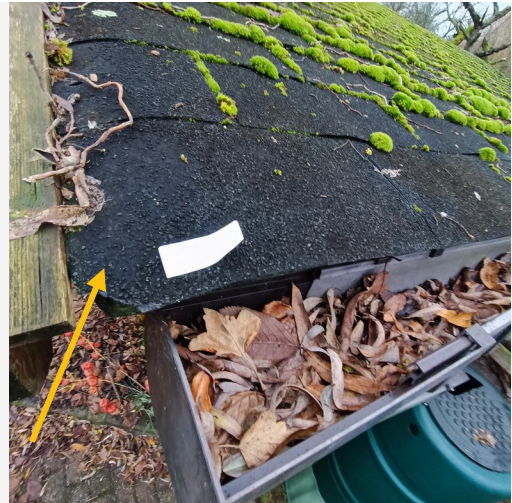
Geen asbest

#	Type	Referentie	Resultaat
9.1	Mengmonster	05	Geen asbest

Beschrijving	roofing tuinhuis en poolhouse
Omgeving	Buiten

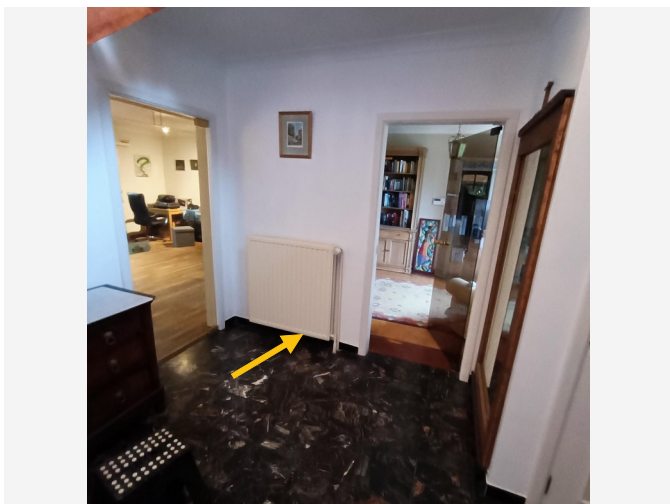
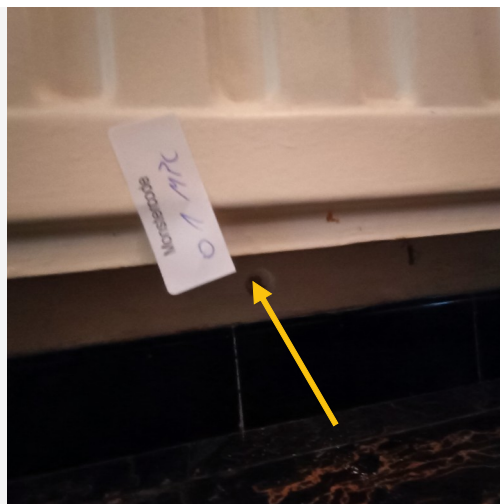
Geen asbest

#	Type	Referentie	Resultaat
10.1	Mengmonster	01	Geen asbest

Beschrijving	muurpleister
Omgeving	Binnen
Primaire drager	Binnenwand
Bindmiddel van materiaal	Gips - kalk
