Asbestinventarisatetest

Dryhoek 9, 9840 De Pinte

Attestnummer : 20240222-000242.000

Uitgegeven op : 22.02.2024

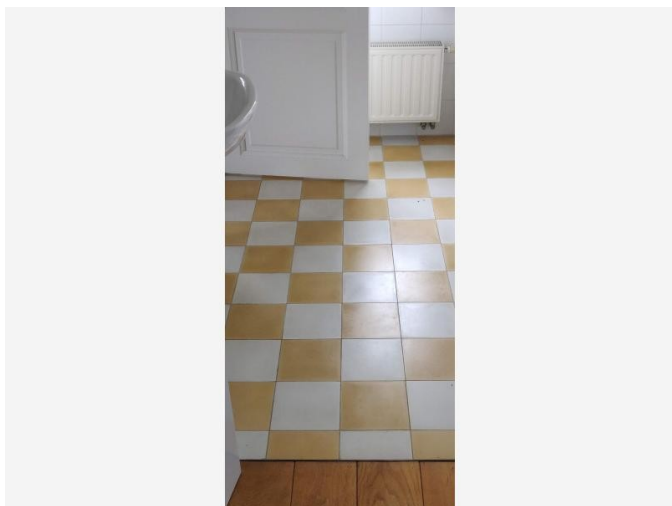
Advies

Mogelijks bevindt er zich asbestverdachte tegellijn onder de vloertegels. Dit was niet waarneembaar, er waren geen openingen in de tegels.

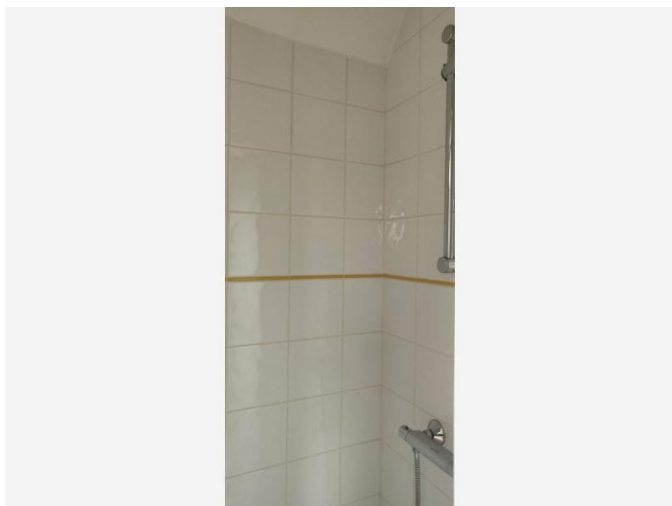
Advies

Mogelijks bevindt er zich asbestverdachte tegellijm achter de muurtegels. Dit was niet waarneembaar.

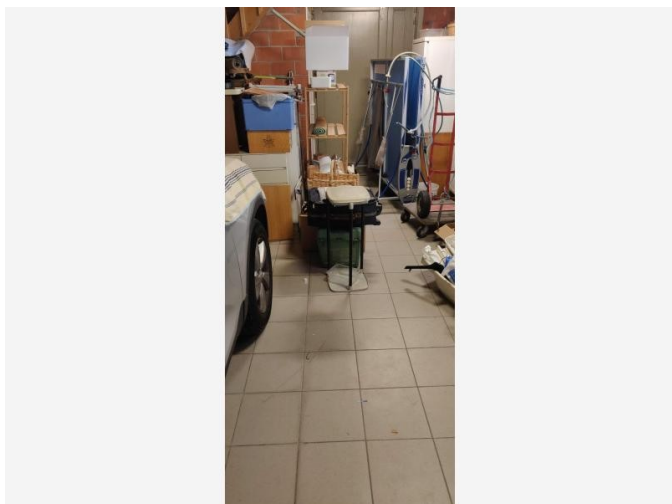
Advies

Mogelijks bevindt er zich asbestverdachte tegellijm onder de vloertegels/plinten. Dit was niet waarneembaar, er waren geen openingen in de tegels.

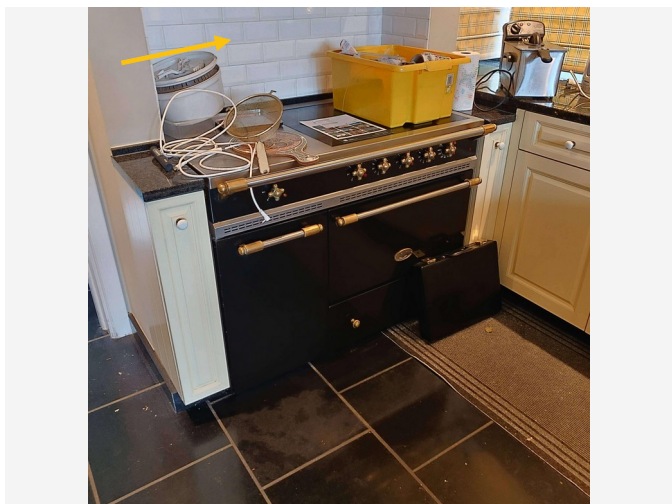
Advies

Mogelijks bevindt er zich asbestverdachte tegellijm achter de muurtegels. Dit was niet waarneembaar.

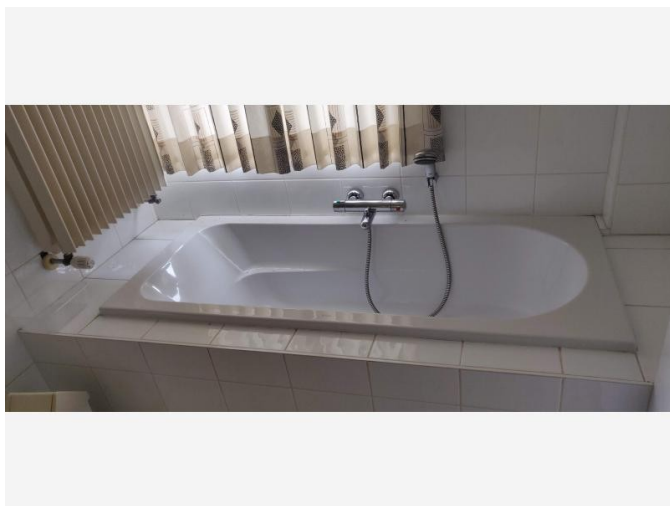
Advies

Mogelijks bevindt er zich asbestverdachte tegellijm achter de muurtegels. Dit was niet waarneembaar

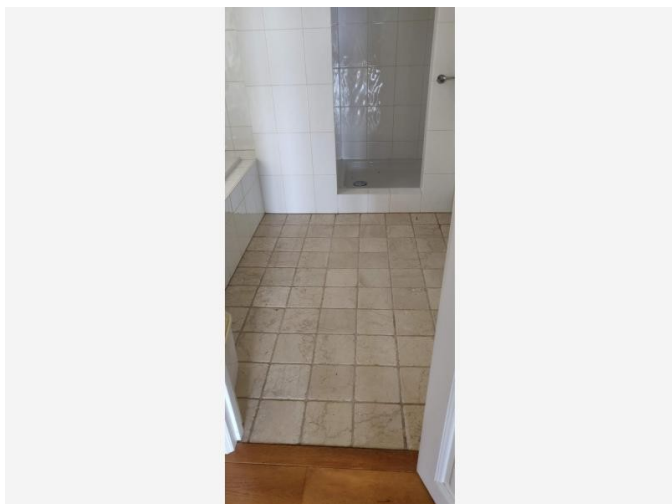
Advies

Mogelijks bevindt er zich asbestverdachte tegellijm onder de vloertegels. Dit was niet waarneembaar, er waren geen openingen in de tegels

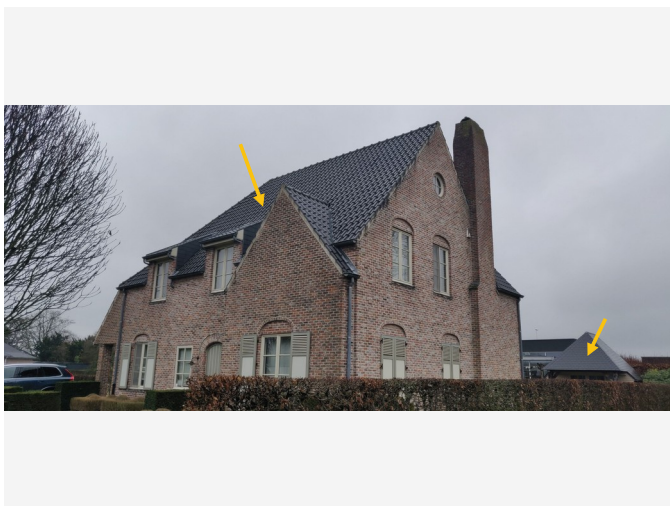
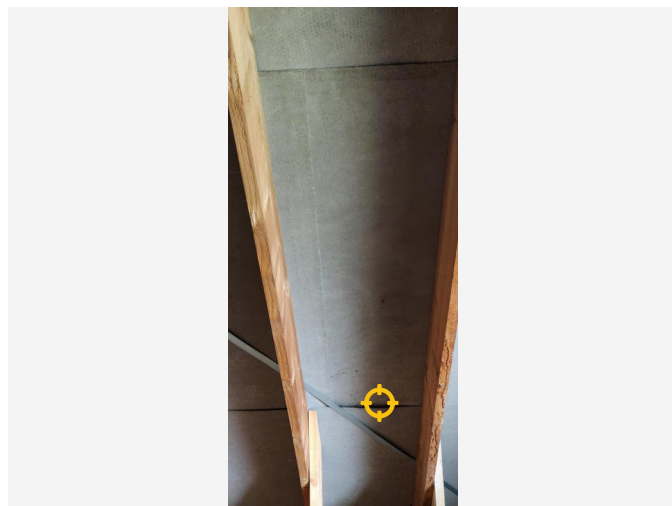
Conclusie

Geen asbest

| # | Type | Referentie | Resultaat |
|---|---|---|---|
| 7.1 | Puntmonster | E-24-010379/03 | Geen asbest |

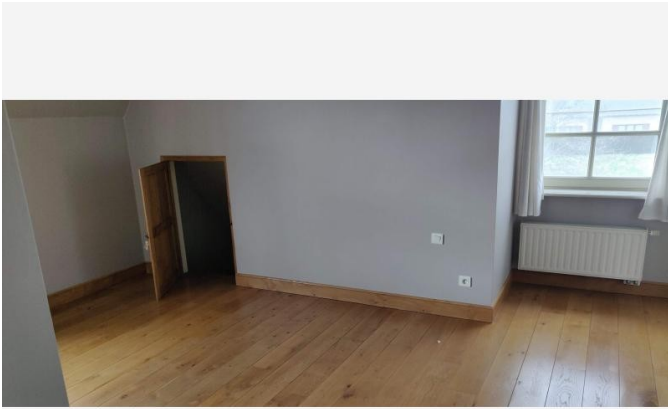
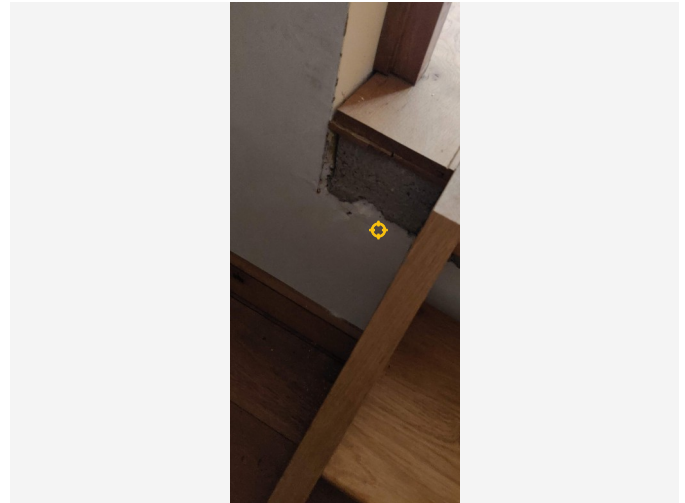
Fiche 8: pleister muren

Conclusie

Geen asbest

| # | Type | Referentie | Resultaat |
|---|---|---|---|
| 8.1 | Mengmonster | E-24-010379/01 | Geen asbest |

| Opmerking | Er is geen staal genomen van de stookplaats omdat er geen pleisterwerken aanwezig waren. |

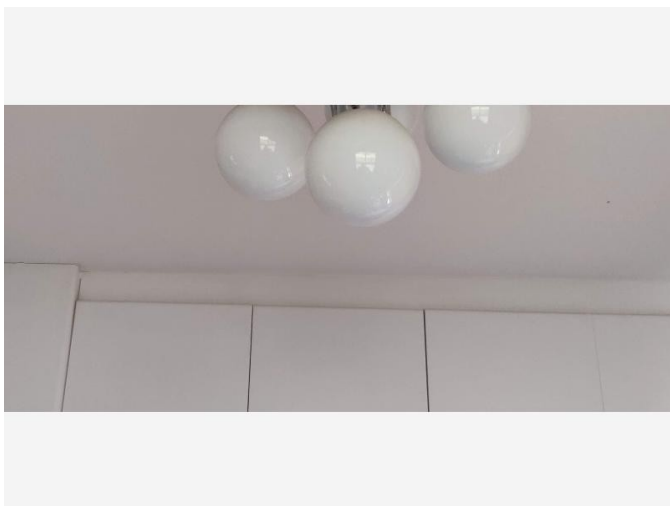
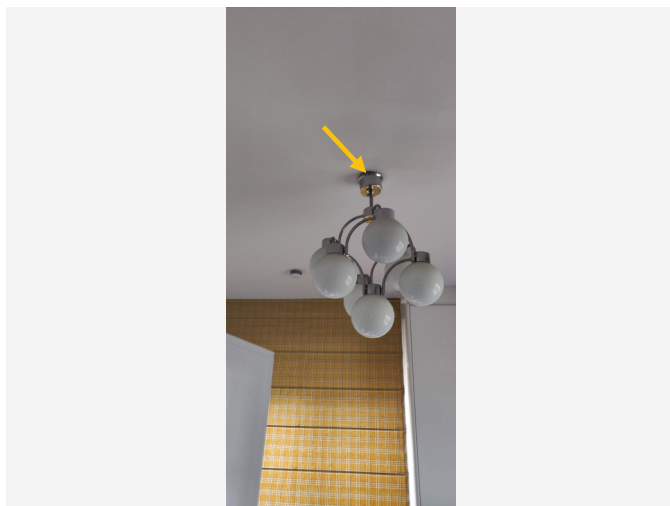
Fiche 9: pleister plafond

Conclusie

Geen asbest

| # | Type | Referentie | Resultaat |
|---|---|---|---|
| 9.1 | Mengmonster | E-24-010379/02 | Geen asbest |

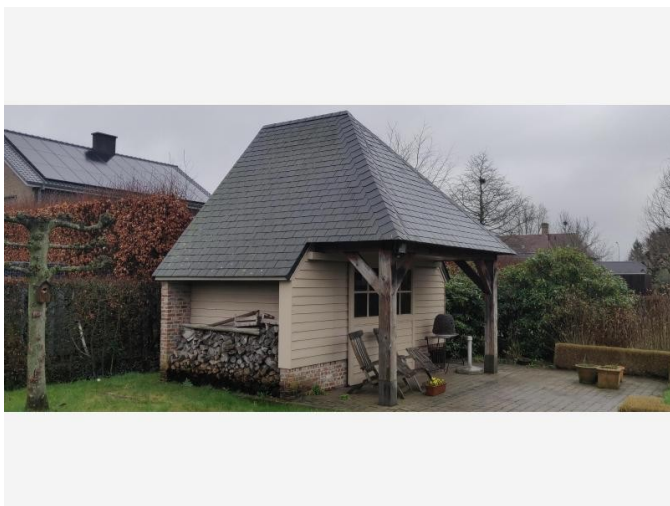
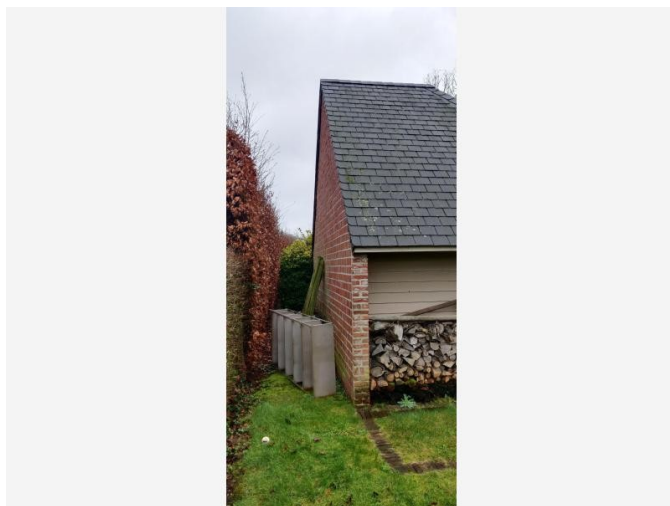
Fiche 10: Leien dak tuinhuis

Conclusie

Geen asbest

| # | Type | Referentie | Resultaat |
|---|---|---|---|
| 10.1 | Puntmonster | E-24-010379/04 | Geen asbest |
