Asbestinventarisatetest

Engelsenlaan 4, 9600 Ronse

Attestnummer : 20230131-000211.000

Asbestveilig

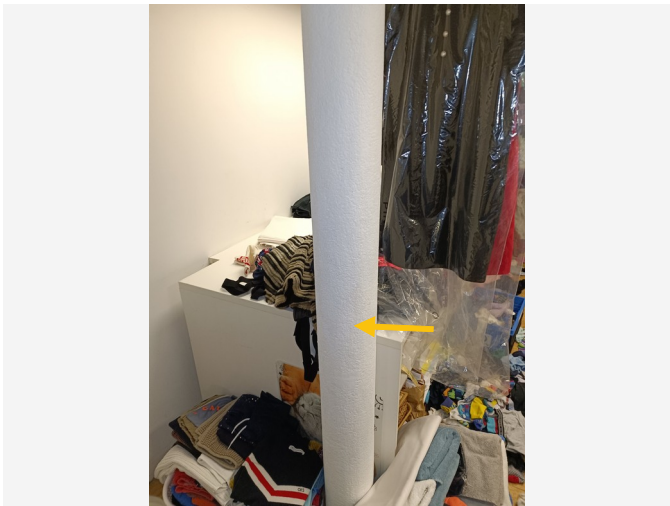
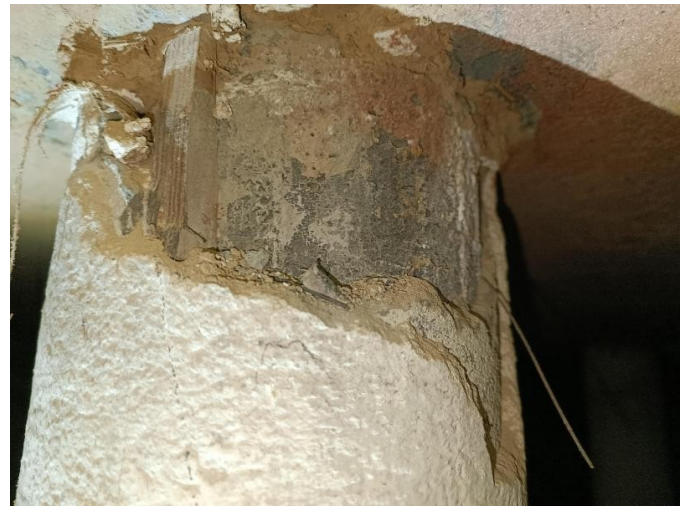
Het asbestmateriaal valt onder de mijlpaal van 2040.

Eindbeoordeling materiaalrisico	Laag materiaalrisico en/of verlaagde kans op vezelvrijgave
---------------------------------	--

Gebondenheid	Categorie 1: hechtgebonden in oorsprong
Asbestsoort (vezeltype)	Alleen chrysotiel
Asbestconcentratie	Laag (< 50%)
Afschermingsgraad van het gehele materiaal	Geheel of deels (ook) vrij aan de binnenlucht
Toestand van het materiaal	Licht beschadigd, licht verweerd. Intact materiaal type Pical – asbestboard of categorie III 'gebondenheid'

Beschrijving	verloren bekisting steun palen
Omgeving	Binnen
Primaire drager	Fundering-draagstructuur (horizontaal, verticaal)
Asbestmateriaal	Verloren bekisting - Buis, koker
Bindmiddel van asbestmateriaal	Cement
Gebondenheid op basis van bindmiddel	Hecht
Hoeveelheid (lengte - omtrek - dikte - aantal)	<ul style="list-style-type: none"> 64,00 m - 50,00 cm - 1,00 cm - 1 stuk
Totaal volume	0,32 m ³
Eenvoudig bereikbaar	<p>Nee</p> <ul style="list-style-type: none"> Verwijdering tast de bouwkundige integriteit aan.

- Zorg voor een veilig beheer. Vermijd het beschadigen van het asbestmateriaal. Controleer de toestand jaarlijks op wijzigingen.
- Voer bijkomende staalname(s) uit.

- Eenvoudige handelingen: enkel door erkend asbestverwijderaar deze kokers maken deel uit van de ondersteuning van het gebouw

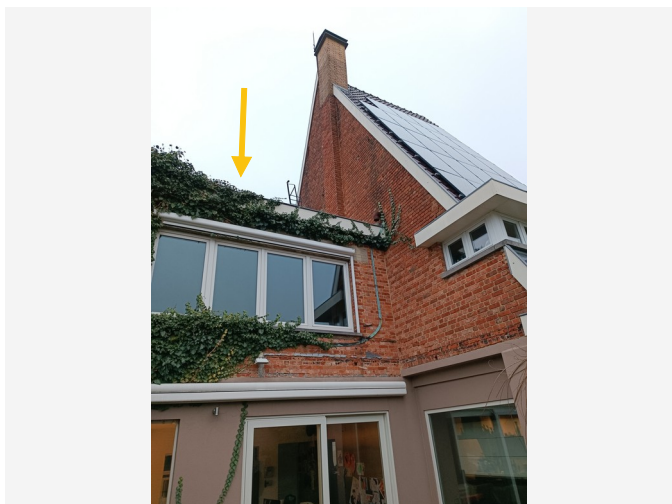
Situeringfoto

Tijdelijke beperking

Reden: Het te onderzoeken materiaal situeert zich hoger dan 3,50 m te rekenen vanaf een veilige ondergrond

Uitleg van de asbestdeskundige: geen toegang tot schuine daken/eventueel platte daken
deze zijn van op de begane grond niet zichtbaar en situeren zich hoger dan 3,5m

(Asbest)materiaal	Dak- en gevelbekleding - Roofing
Karakterisatie	Asbest (verdacht)
Primaire drager	Plat dak

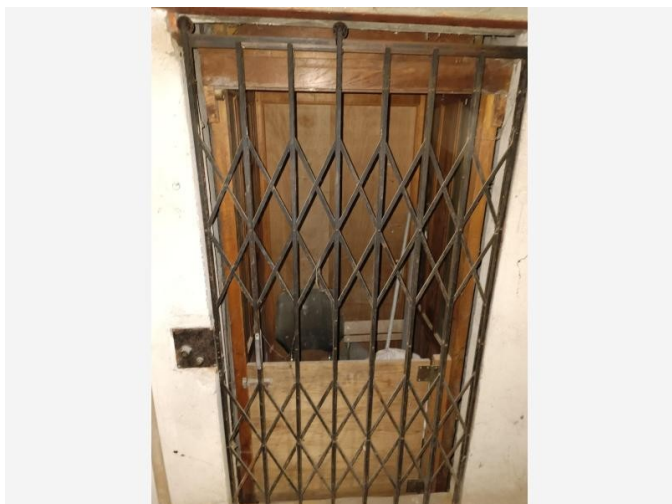
Situeringsfoto

Permanente beperking

Reden: Er is geen volledige risicobeoordeling mogelijk

Uitleg van de asbestdeskundige: de lift is niet beweegbaar/afgesloten
geen toegang tot schacht met de mogelijks asbesthoudende remschoenen

(Asbest)materiaal	Frictiemateriaal (remvoering, remschoen, koppeling, ...)
Karakterisatie	Asbest (verdacht)
Primaire drager	Lift

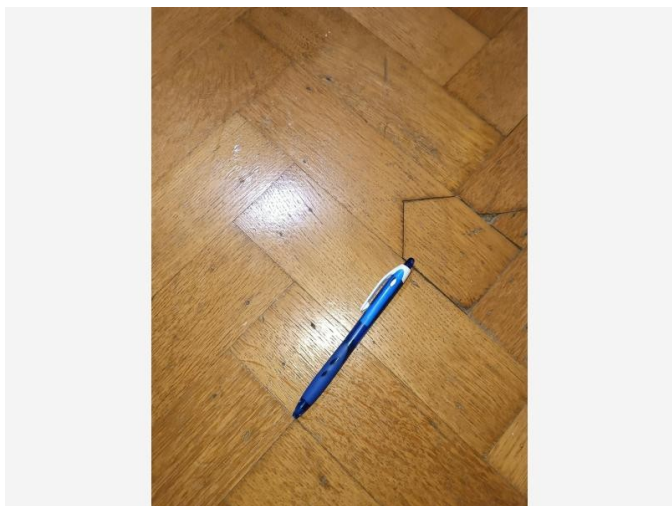
Vrije foto

de parket is genageld

enkele openingen in de vloer is visueel gecontroleerd op een asbesthoudende lijmlaag en deze is niet aanwezig

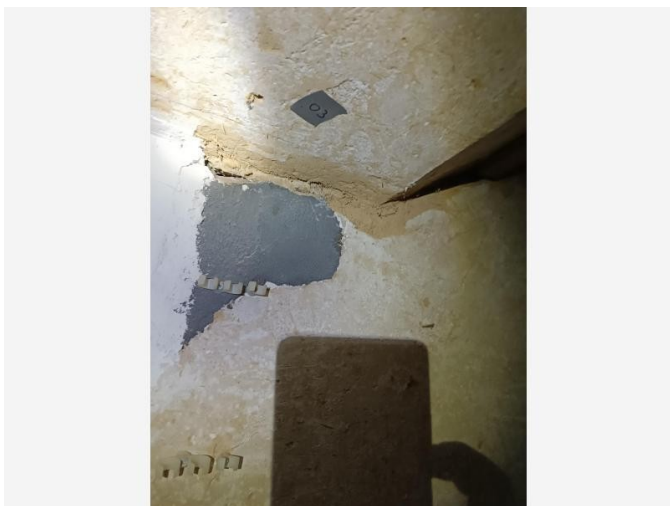
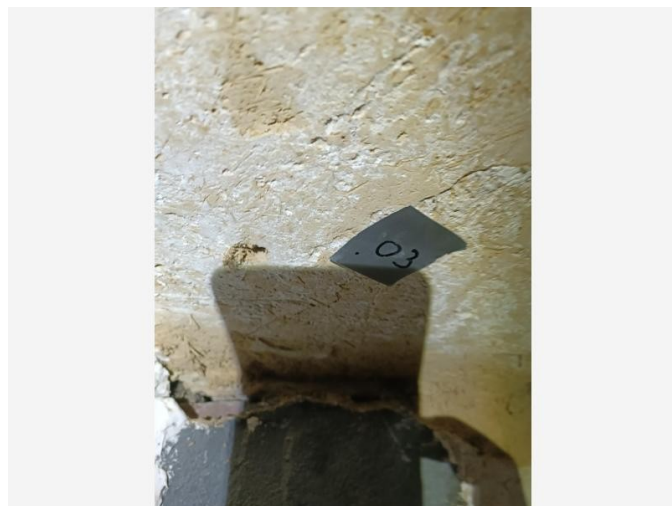
Geen asbest

#	Type	Referentie	Resultaat
5.1	Mengmonster	03	Geen asbest

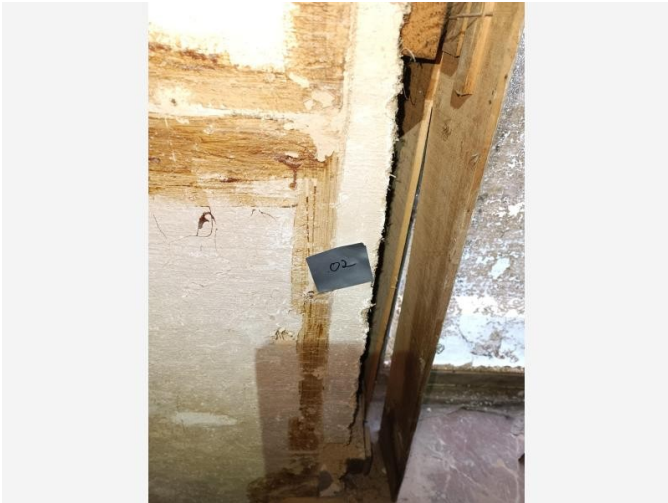
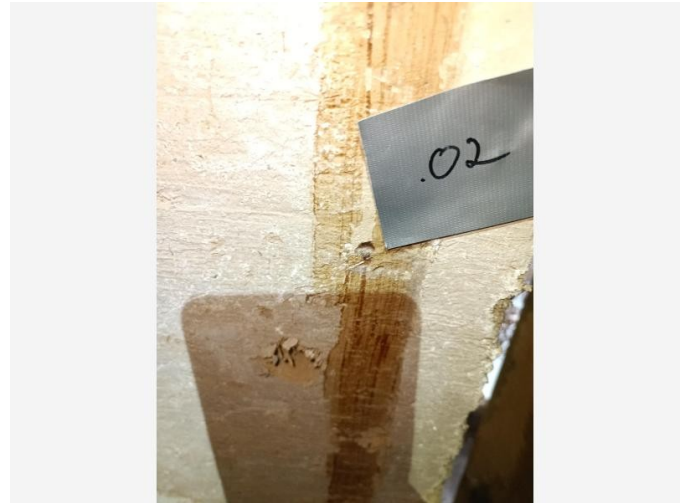
Geen asbest

#	Type	Referentie	Resultaat
6.1	Mengmonster	02	Geen asbest

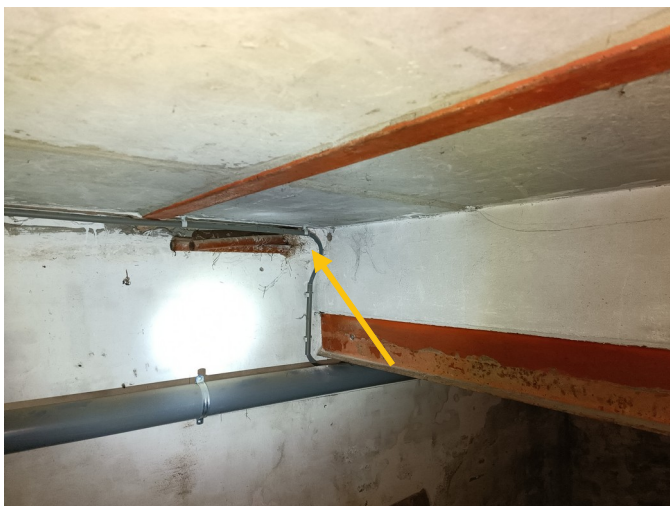
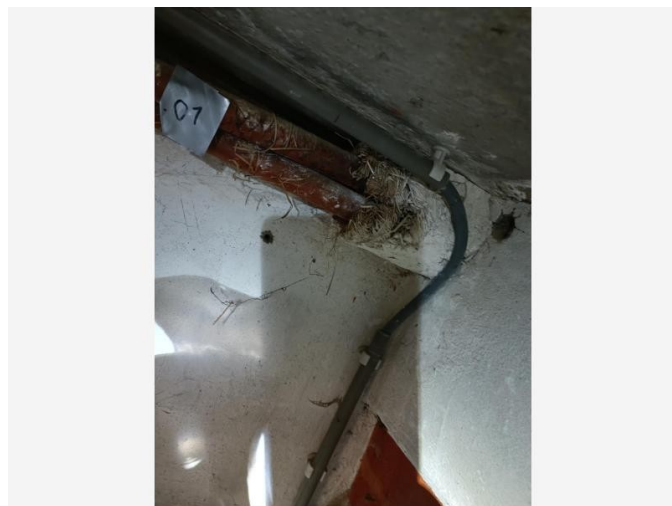
Geen asbest

#	Type	Referentie	Resultaat
7.1	Mengmonster	01	Geen asbest

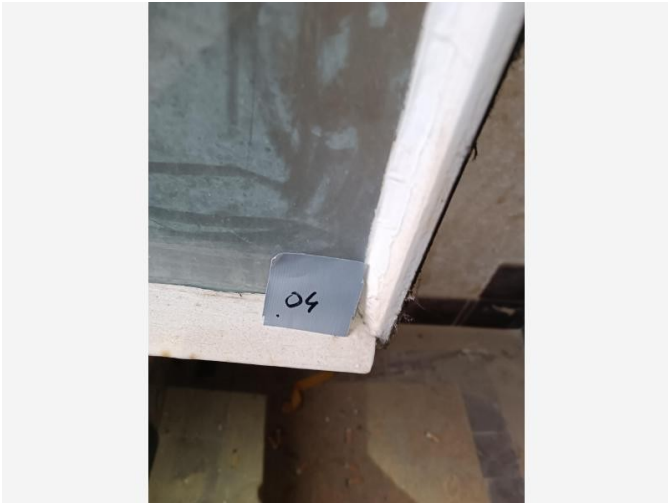
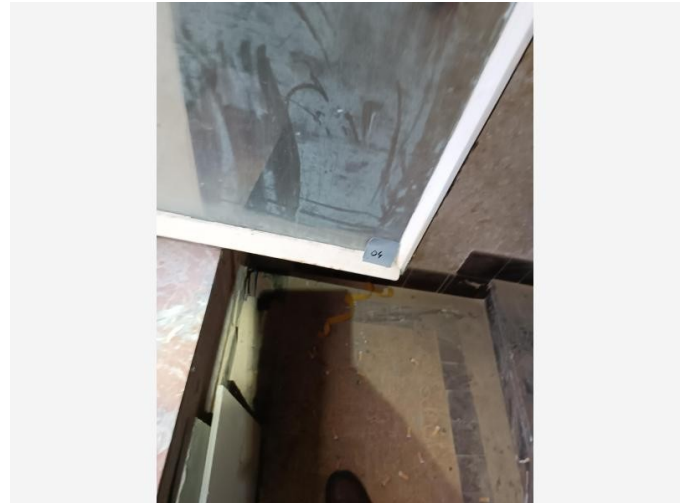
Geen asbest

#	Type	Referentie	Resultaat
8.1	Puntmonster	04	Geen asbest
