# Asbestinventarisatetest

Oudenaardseweg 93, 9790 Wortegem-Petegem

Attestnummer : 20231114-000216.000

## Niet-asbestveilig

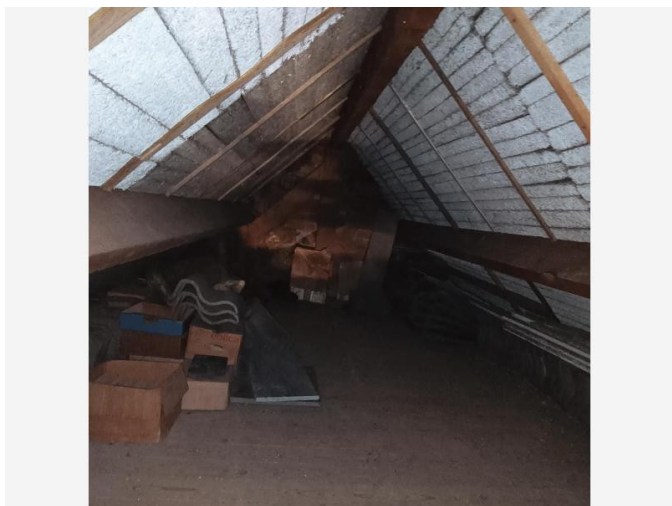
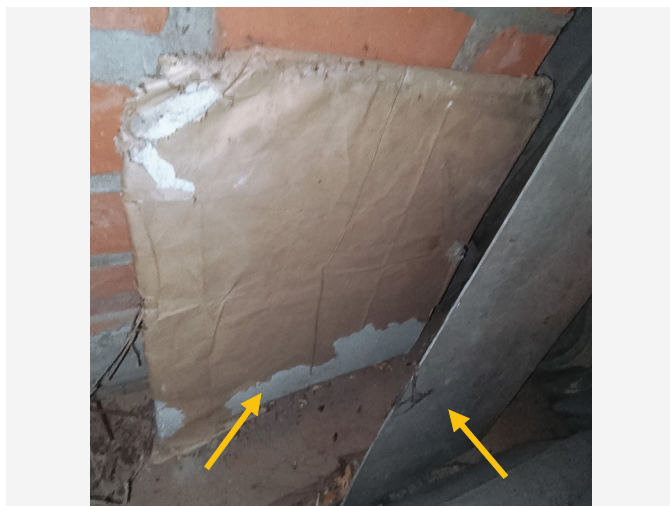
Beschrijving	resten bouwmaterialen
Type afvalstof	Betreft stock-voorraad of gedemonteerde asbestmaterialen
Aanwezige resten	menuiserite plaat is ook aanwezig onder de dakpannen
Omgeving	Binnen
Primaire drager	Schuin dak
Asbestmaterialen	<ul style="list-style-type: none"><li>• Dak- en gevelbekleding - Plaat</li><li>• Plaat, paneel, tablet - Type Menuiserite</li></ul>
Bindmiddel van asbestmateriaal	Cement
Gebondenheid op basis van bindmiddel	Hecht
Hoeveelheid (gewicht - aantal)	<ul style="list-style-type: none"><li>• 50,00 kg - 1 stuk</li></ul>
Totaal gewicht	50,00 kg
Eenvoudig bereikbaar	Ja
Identificatiemethode	Vaststelling zonder monsternamen

**Dringend verwijderen**

- Verwijder het asbestafval.

- Eenvoudige handelingen: mag via doe-het-zelf of door werknemer(s) met opleidingsattest eenvoudige handelingen de materialen ongebroken demonteren en verpakt in een asbestzak aanbieden aan het containerpark het dragen van correcte persoonsbeschermingsmiddelen hiervoor is verplicht

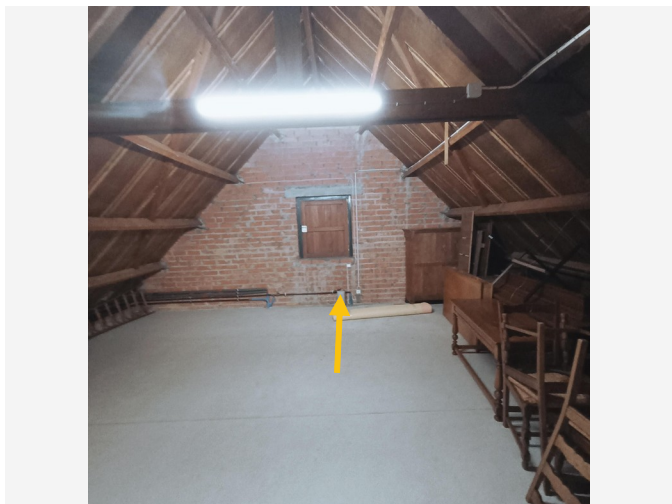
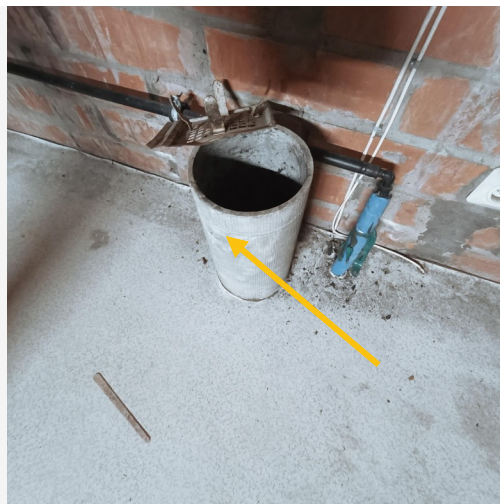
Eindbeoordeling materiaalrisico	Verhoogd materiaalrisico en/of verhoogde kans op vezelvrijgave
---------------------------------	--

Gebondenheid	Categorie 1: hechtgebonden in oorsprong
Asbestsoort (vezeltype)	Crocidoliet aanwezig
Asbestconcentratie	Laag (< 50%)
Afschermingsgraad van het gehele materiaal	Geheel of deels (ook) vrij aan binnenluchtstromen
Toestand van het materiaal	Licht beschadigd, licht verweerd. Intact materiaal type Pical – asbestboard of categorie III 'gebondenheid'

Beschrijving	koker op zolder (luchtafvoer)
Omgeving	Binnen
Primaire drager	Plafond
Asbestmateriaal	Buis, koker, leiding, pijp, doorvoer
Bindmiddel van asbestmateriaal	Cement
Gebondenheid op basis van bindmiddel	Hecht
Hoeveelheid (lengte - omtrek - dikte - aantal)	<ul style="list-style-type: none"><li>• 1,00 m - 60,00 cm - 1,00 cm - 1 stuk</li></ul>
Totaal volume	0,006 m <sup>3</sup>
Eenvoudig bereikbaar	Ja
Bevestigingswijze	<ul style="list-style-type: none"><li>• Verlijmd, ingegoten, versmeerd</li></ul>

Verwijderen

- Zorg voor een veilig beheer. Vermijd het beschadigen van het asbestmateriaal. Controleer de toestand jaarlijks op wijzigingen.

- Eenvoudige handelingen: mag via doe-het-zelf of door werknemer(s) met opleidingsattest eenvoudige handelingen  
De buis kan voorzichtig losgebeiteld worden , extra bevochtigen om stof te voorkomen + dragen van de nodige beschermingsmiddelen (mondmasker ffp3, handschoenen,tyvec ) Bij de gemeente/containerpark afsluitzakken halen om dubbel in te pakken en af te voeren naar het containerpark als hechtgebonden asbestafval.

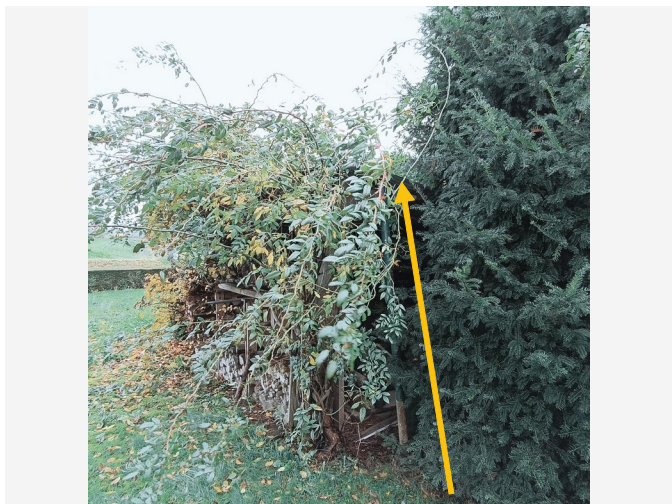
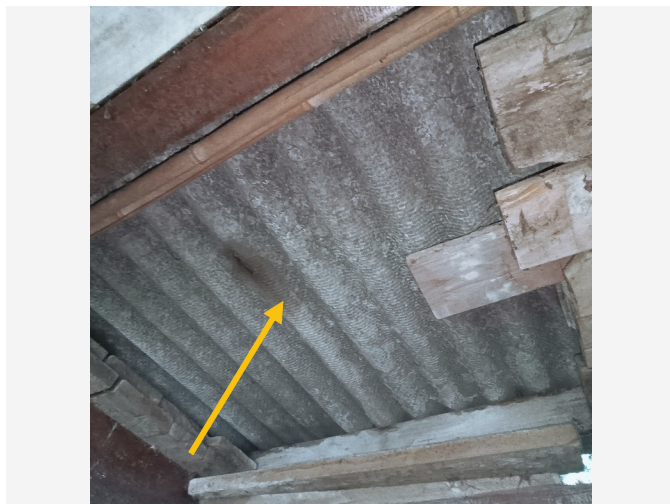
Eindbeoordeling materiaalrisico	Verhoogd materiaalrisico en/of verhoogde kans op vezelvrijgave
---------------------------------	--

Gebondenheid	Categorie 1: hechtgebonden in oorsprong
Asbestsoort (vezeltype)	Crocidoliet aanwezig
Asbestconcentratie	Laag (< 50%)
Afschermingsgraad van het gehele materiaal	Geheel of deels vrij aan de buitenlucht
Toestand van het materiaal	Matig beschadigd, matig verweerd

Beschrijving	golfplaat
Omgeving	Buiten
Primaire drager	Schuin dak
Asbestmateriaal	Dak- en gevelbekleding - Golfplaat
Bindmiddel van asbestmateriaal	Cement
Gebondenheid op basis van bindmiddel	Hecht
Hoeveelheid (oppervlakte - aantal)	<ul style="list-style-type: none"><li>• 12,00 m<sup>2</sup> - 1 stuk</li></ul>
Totale oppervlakte	12,00 m <sup>2</sup>
Eenvoudig bereikbaar	Ja
Bevestigingswijze	<ul style="list-style-type: none"><li>• Genageld, geniet</li></ul>
Identificatiemethode	Vaststelling zonder monsternamen

[Verwijderen](#)

- Zorg voor een veilig beheer. Vermijd het beschadigen van het asbestmateriaal. Controleer de toestand jaarlijks op wijzigingen.

- Eenvoudige handelingen: mag via doe-het-zelf of door werknemer(s) met opleidingsattest eenvoudige handelingen  
Ondervloer afdekken , golfplaten voorzichtig verwijderen, extra fixeren, niet breken , niet gooien, onmiddellijk verpakken of voorzichtig in container met asbestbag plaatsen. De constructiebalken zullen ook gereinigd worden met vochtige doeken en een gekeurde stofzuiger met absoluutfilter.

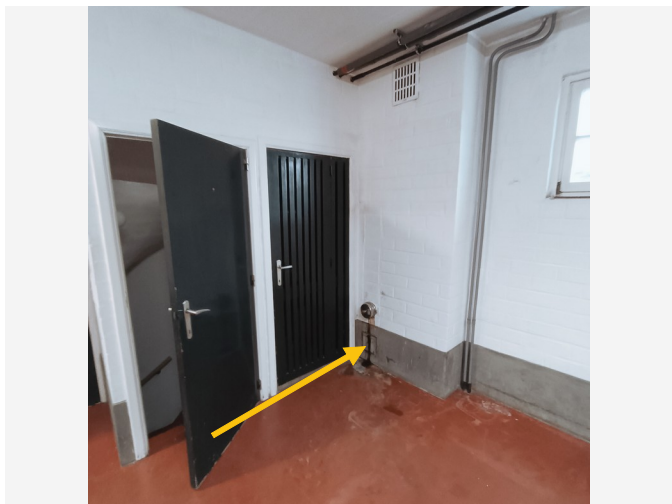
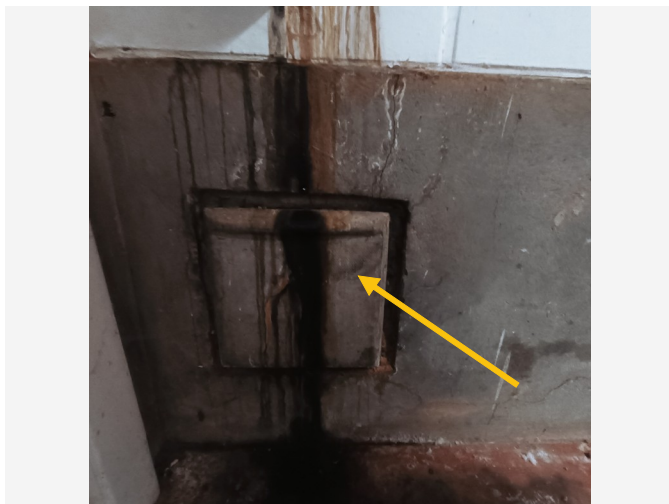
Eindbeoordeling materiaalrisico	Laag materiaalrisico en/of verlaagde kans op vezelvrijgave
---------------------------------	--

Gebondenheid	Categorie 1: hechtgebonden in oorsprong
Asbestsoort (vezeltype)	Crocidoliet aanwezig
Asbestconcentratie	Laag (< 50%)
Afschermingsgraad van het gehele materiaal	Geheel of deels (ook) vrij aan de binnenlucht
Toestand van het materiaal	Onbeschadigd, niet verweerd

Beschrijving	schouwluik
Omgeving	Binnen
Primaire drager	Binnenwand
Asbestmateriaal	Dak- en gevelbekleding - Plaat
Bindmiddel van asbestmateriaal	Cement
Gebondenheid op basis van bindmiddel	Hecht
Hoeveelheid (oppervlakte - dikte - aantal)	• 0,40 m <sup>2</sup> - 2,00 cm - 1 stuk
Totaal volume	0,008 m <sup>3</sup>
Eenvoudig bereikbaar	Ja
Bevestigingswijze	• Geklemd

Zorgvuldig beheren

- Zorg voor een veilig beheer. Vermijd het beschadigen van het asbestmateriaal. Controleer de toestand jaarlijks op wijzigingen.

- Eenvoudige handelingen: mag via doe-het-zelf of door werknemer(s) met opleidingsattest eenvoudige handelingen de materialen ongebroken demonteren en verpakt in een asbestzak aanbieden aan het containerpark het dragen van correcte persoonsbeschermingsmiddelen hiervoor is verplicht

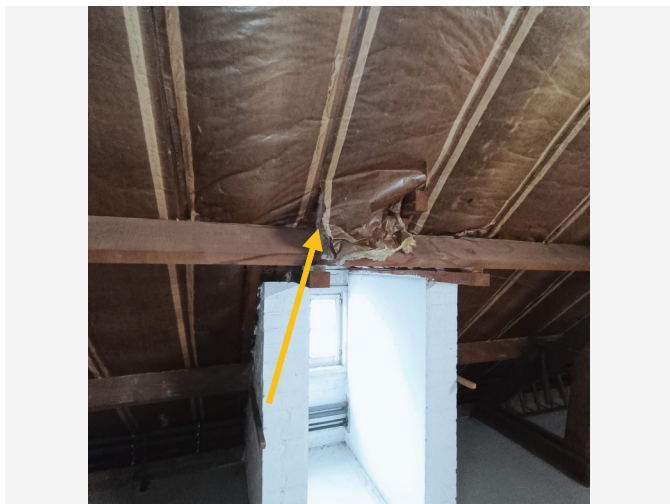
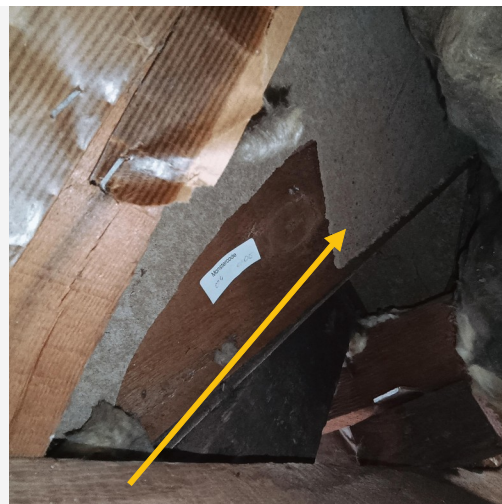
Eindbeoordeling materiaalrisico	Zeer laag materiaalrisico en/of zeer lage kans op vezelvrijgave
---------------------------------	---

Gebondenheid	Categorie 1: hechtgebonden in oorsprong
Asbestsoort (vezeltype)	Alleen chrysotiel
Asbestconcentratie	Laag (< 50%)
Afschermingsgraad van het gehele materiaal	Niet stootvaste afscherming
Toestand van het materiaal	Licht beschadigd, licht verweerd. Intact materiaal type Pical – asbestboard of categorie III 'gebondenheid'

Beschrijving	onderdakplaat
Omgeving	Binnen
Primaire drager	Schuin dak
Asbestmateriaal	Plaat, paneel, tablet - Type Menuiserite
Bindmiddel van asbestmateriaal	Cement

Zorgvuldig beheren

- Zorg voor een veilig beheer. Vermijd het beschadigen van het asbestmateriaal. Controleer de toestand jaarlijks op wijzigingen.

- Eenvoudige handelingen: mag via doe-het-zelf of door werknemer(s) met opleidingsattest eenvoudige handelingen  
Verwijder de dakpannen. Fixeer het plaatmateriaal, de asbesthoudende platen één voor één en in hun geheel verwijderen. Niet gooien, niet breken. Reinig nadien de draagstructuur met vochtige doeken (+gekeurde stofzuiger met absoluutfilter kan niet gehoord worden dus voor een particulier niet mogelijk.)

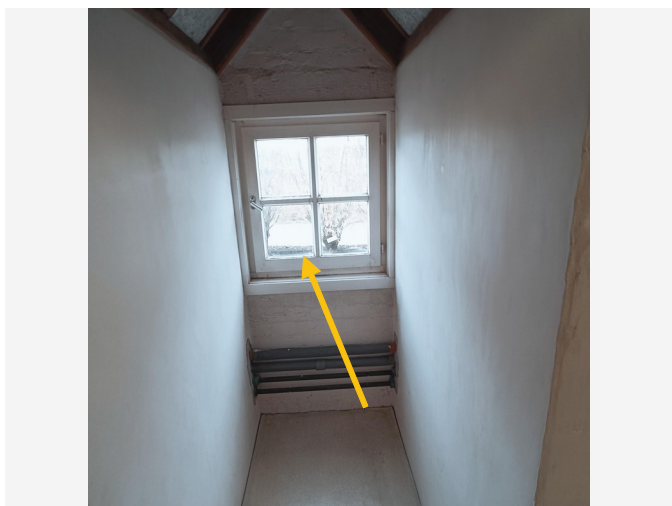
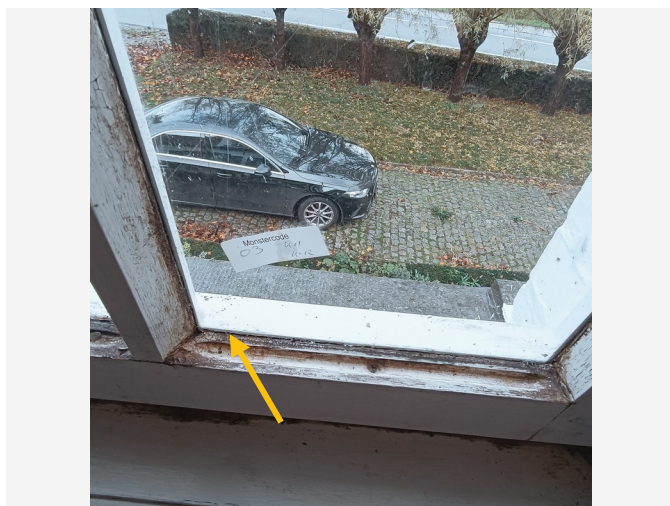
Eindbeoordeling materiaalrisico	Laag materiaalrisico en/of verlaagde kans op vezelvrijgave
---------------------------------	--

Gebondenheid	Categorie 1: hechtgebonden in oorsprong
Asbestsoort (vezeltype)	Alleen chrysotiel
Asbestconcentratie	Laag (< 50%)
Afschermingsgraad van het gehele materiaal	Geheel of deels (ook) vrij aan de binnenlucht
Toestand van het materiaal	Licht beschadigd, licht verweerd. Intact materiaal type Pical – asbestboard of categorie III 'gebondenheid'

Beschrijving	kit 1 kozijn-raam
Omgeving	Binnen
Primaire drager	Binnenwand
Asbestmateriaal	In-situ afwerkingslagen - Pasta, stopverf, voegsel, stopsel, vulsel, mastiek, katten, ...
Bindmiddel van asbestmateriaal	Kitten, mastiek, pasta
Gebondenheid op basis van bindmiddel	Hecht
Hoeveelheid (gewicht - aantal)	• 1,00 kg - 1 stuk

Zorgvuldig beheren

- Zorg voor een veilig beheer. Vermijd het beschadigen van het asbestmateriaal. Controleer de toestand jaarlijks op wijzigingen.

- Eenvoudige handelingen: enkel door erkend asbestverwijderaar bij vervangen van de ramen kan de mastiek mee verwijderd worden door de plaatsers van nieuw raamwerk. Alle werknemer(s) moeten wel beschikken over een opleidingsattest eenvoudige handelingen 8u. Verwijdering dmv puntafzuiging met een gekeurde stofzuiger met absoluutfilter. Oud raamwerk word gerecycleerd , er mogen geen restanten aan het raamwerk achter blijven.

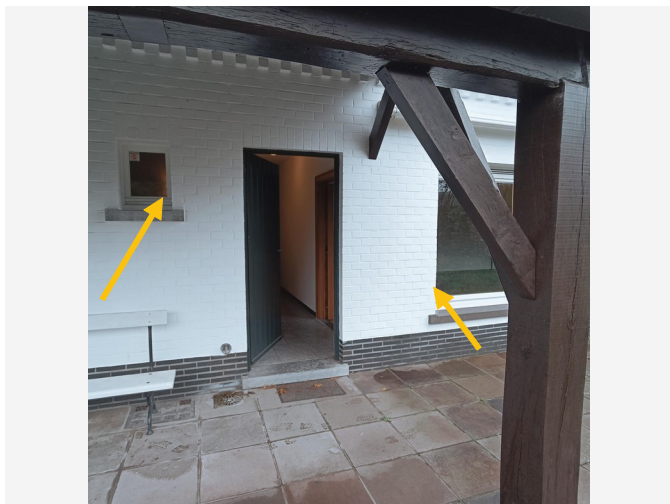
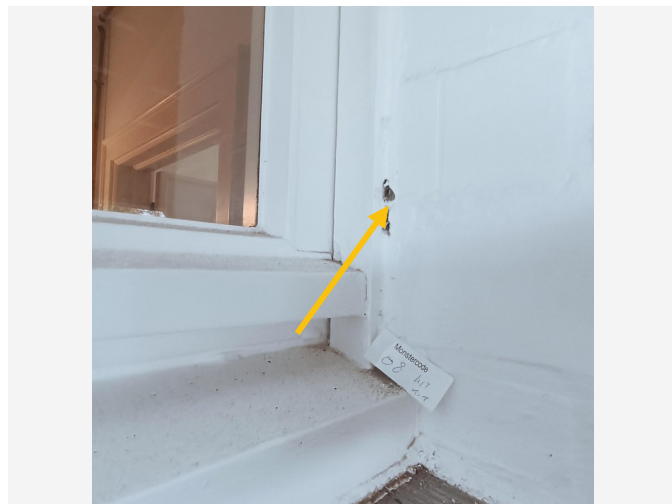
Eindbeoordeling materiaalrisico	Zeer laag materiaalrisico en/of zeer lage kans op vezelvrijgave
---------------------------------	---

Gebondenheid	Categorie 1: hechtgebonden in oorsprong
Asbestsoort (vezeltype)	Alleen chrysotiel
Asbestconcentratie	Laag (< 50%)
Afschermingsgraad van het gehele materiaal	Niet stootvaste afscherming
Toestand van het materiaal	Licht beschadigd, licht verweerd. Intact materiaal type Pical – asbestboard of categorie III 'gebondenheid'

Beschrijving	kit 2 kozijn-muur
Omgeving	Buiten
Primaire drager	Wand buitenschil
Asbestmateriaal	In-situ afwerkingslagen - Pasta, stopverf, voegsel, stopsel, vulsel, mastiek, kitten, ...
Bindmiddel van asbestmateriaal	Kitten, mastiek, pasta
Gebondenheid op basis van bindmiddel	Hecht
Hoeveelheid (gewicht - aantal)	• 2,00 kg - 1 stuk

Zorgvuldig beheren

- Zorg voor een veilig beheer. Vermijd het beschadigen van het asbestmateriaal. Controleer de toestand jaarlijks op wijzigingen.

- Eenvoudige handelingen: enkel door erkend asbestverwijderaar bij vervangen van de ramen kan de mastiek mee verwijderd worden door de plaatsers van nieuw raamwerk. Alle werknemer(s) moeten wel beschikken over een opleidingsattest eenvoudige handelingen 8u. Verwijdering dmv puntafzuiging met een gekeurde stofzuiger met absoluutfilter. Oud raamwerk word gerecycleerd , er mogen geen restanten aan het raamwerk achter blijven.

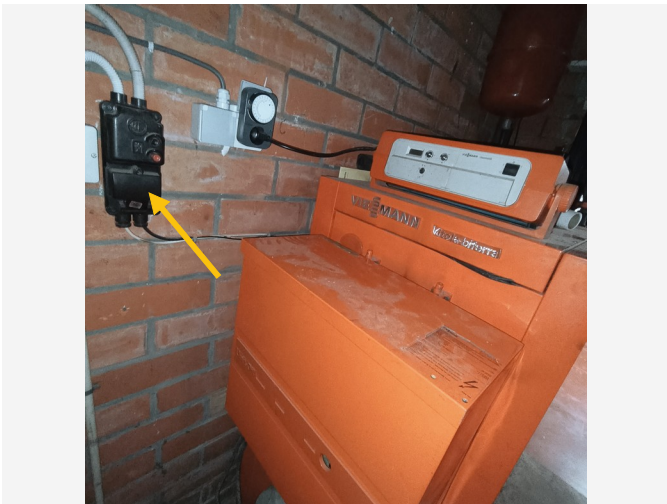
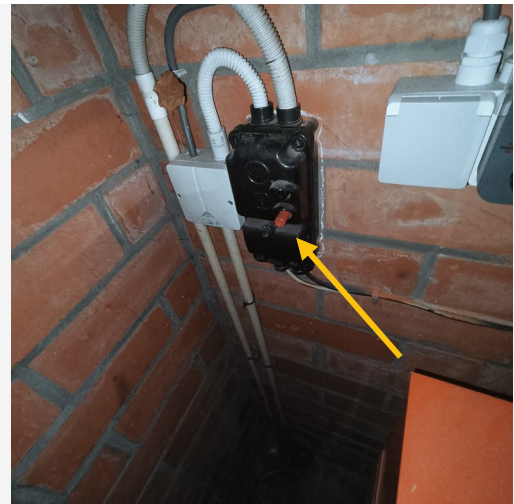
Eindbeoordeling materiaalrisico	Laag materiaalrisico en/of verlaagde kans op vezelvrijgave
---------------------------------	--

Gebondenheid	Categorie 1: hechtgebonden in oorsprong
Asbestsoort (vezeltype)	Crocidoliet aanwezig
Asbestconcentratie	Laag (< 50%)
Afschermingsgraad van het gehele materiaal	Geheel of deels (ook) vrij aan de binnenlucht
Toestand van het materiaal	Onbeschadigd, niet verweerd

Beschrijving	bakeliet
Omgeving	Binnen
Primaire drager	Communicatie en elektrische infrastructuur en uitrusting
Asbestmateriaal	Plaat, paneel, tablet - Type Bakeliet
Bindmiddel van asbestmateriaal	Kunststof of -hars
Gebondenheid op basis van bindmiddel	Hecht
Hoeveelheid (oppervlakte - dikte - aantal)	• 0,10 m <sup>2</sup> - 1,00 cm - 6 stuks

Zorgvuldig beheren

- Zorg voor een veilig beheer. Vermijd het beschadigen van het asbestmateriaal. Controleer de toestand jaarlijks op wijzigingen.

- Eenvoudige handelingen: mag via doe-het-zelf of door werknemer(s) met opleidingsattest eenvoudige handelingen  
Schakelaars, stopcontacten en andere gelijkaardige toepassingen kunnen eenvoudig losgeschroefd worden --> EH doe-het-zelf. Dubbel te verpakken en af te voeren naar een lokaal containerpark. Gebruik van persoonlijke beschermingsmiddelen (tyvec, handschoenen en FFP 3 masker)
- Eenvoudige handelingen: enkel door erkend asbestverwijderaar

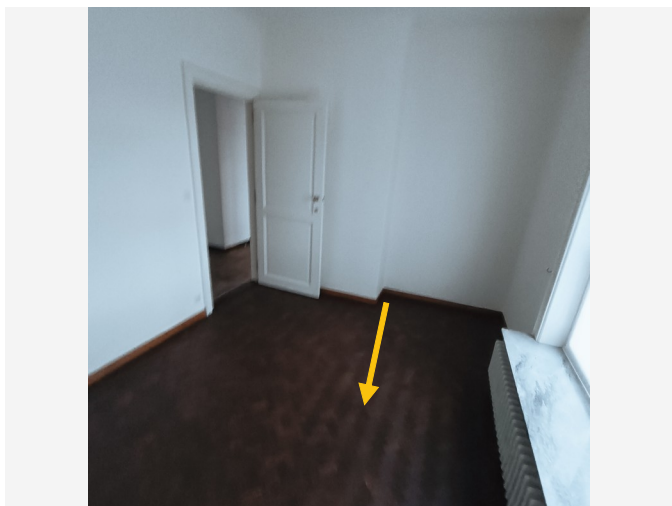
In het verleden werd asbesthoudende zwarte lijm gebruikt voor het vastlijmen van parkettegels/vloer . Bij renovatie extra controle uitvoeren.

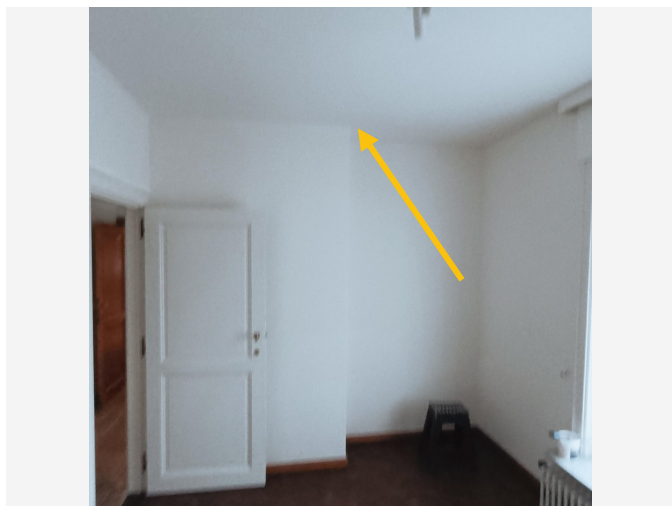
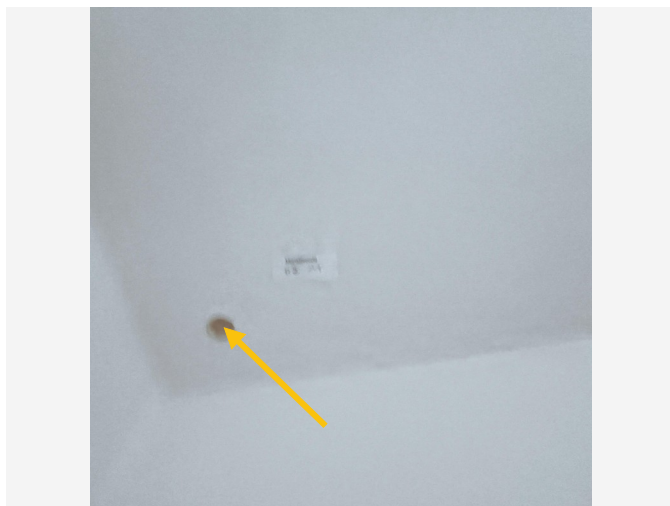
# Fiche 11: plafondpleister

Geen asbest

#	Type	Referentie	Resultaat
11.1	Mengmonster	02	Geen asbest

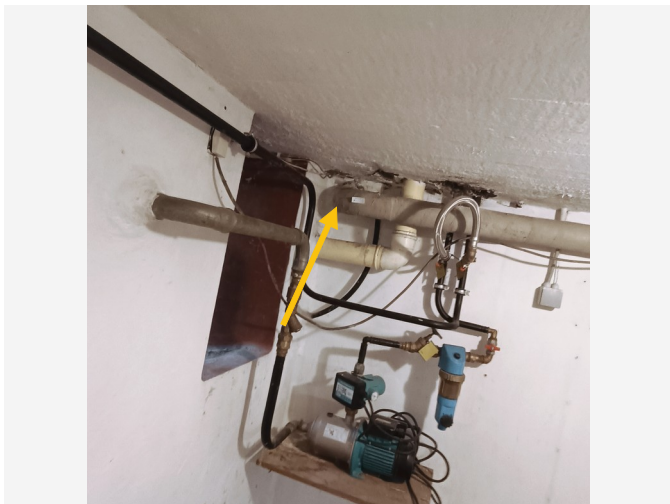
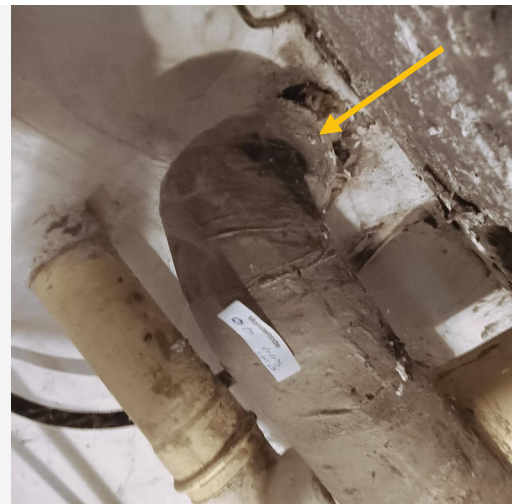
## Fiche 12: gips isolatie (bocht)

Geen asbest

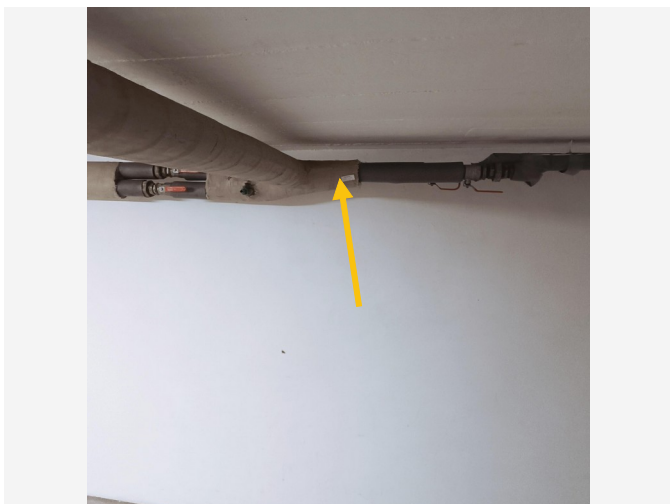
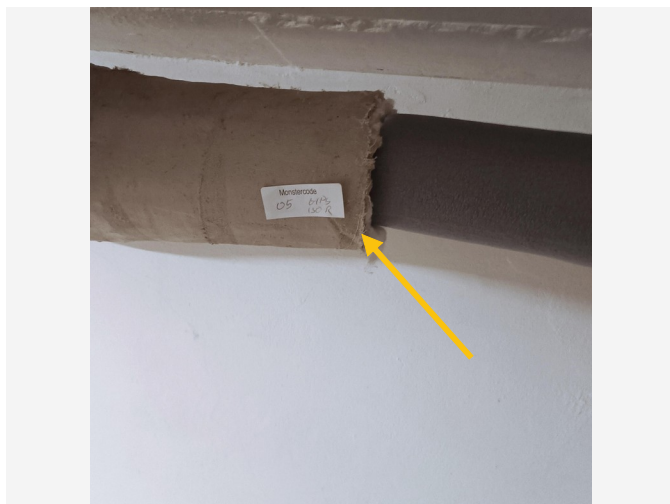
## Fiche 13: gips isolatie (recht)

Geen asbest

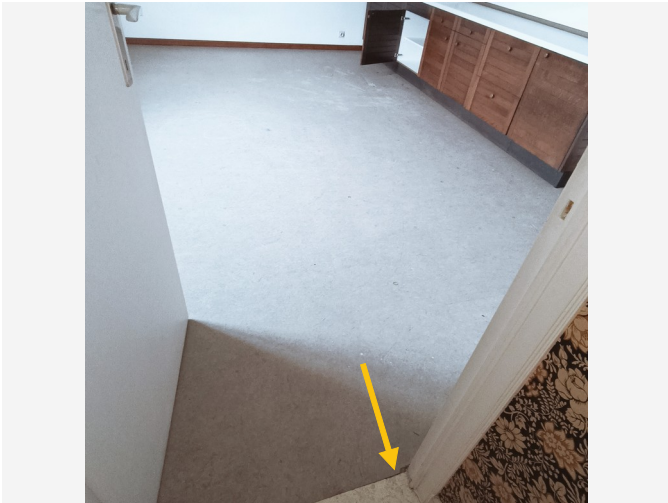
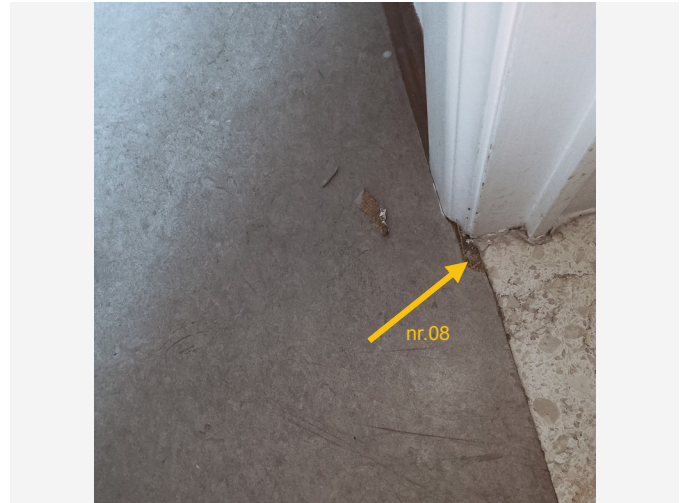
## Fiche 14: vloerzeil

Geen asbest

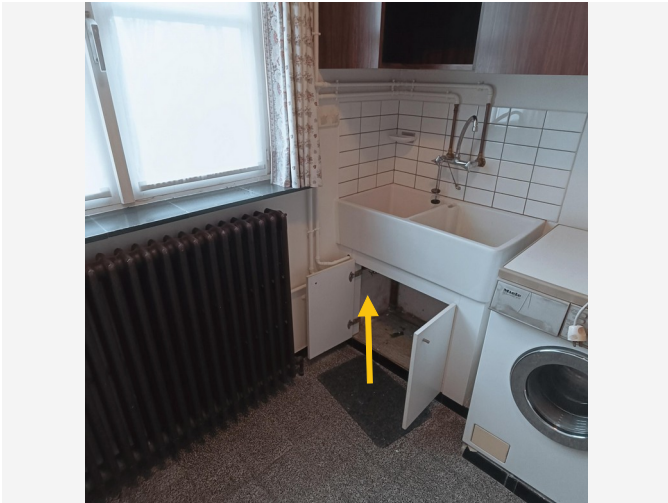
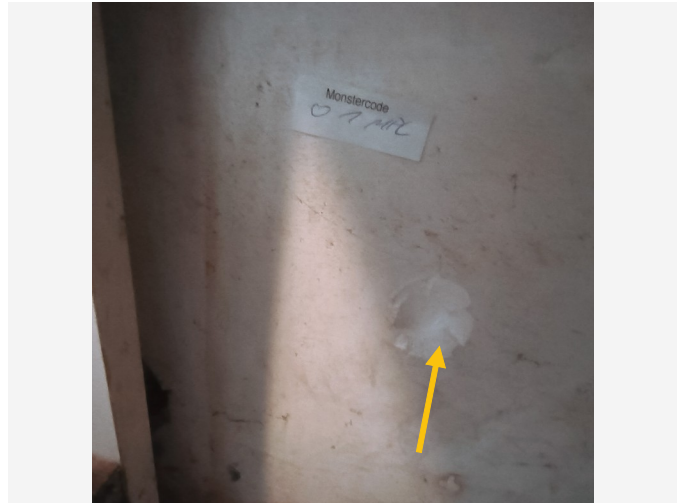
# Fiche 15: muurpleister

Geen asbest
