# Asbestinventarisatetest

Wannegemdorp 1, 9772 Kruisem

Attestnummer : 20230219-000022.000

Uitgegeven op : 19.02.2023

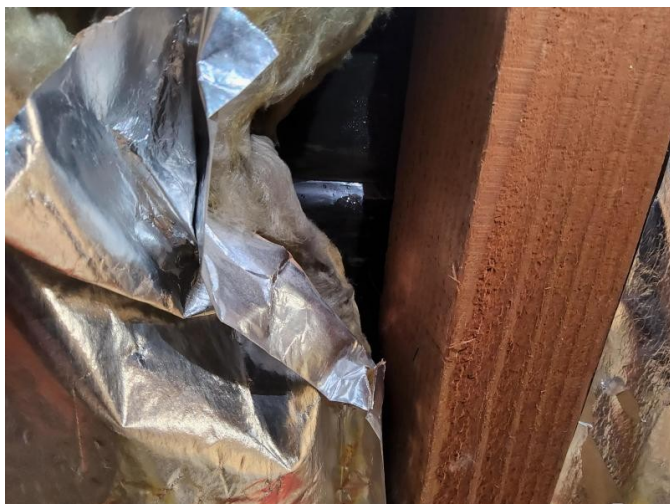
Vrije foto

De toonzaal boven is volledig afgewerkt met isolatie. Niet direct een verdacht onderdak hier te zien.

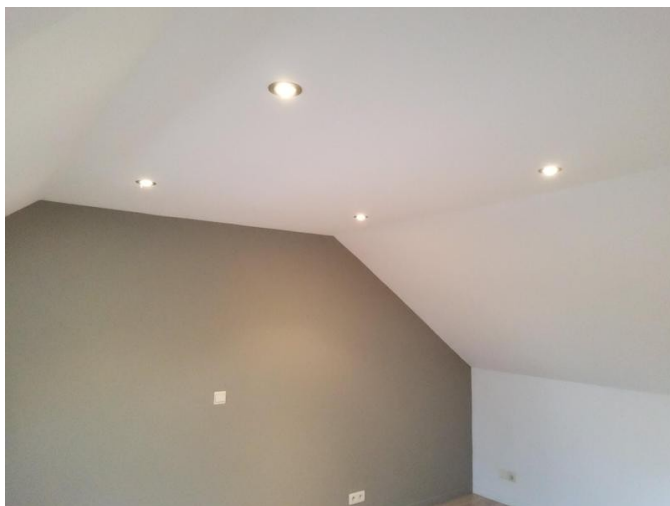
Vrije foto

Het onderdak van de woning zelf kan niet worden vastgesteld. Wel is de woning volledig gerenoveerd in 2005. De binnenzijde werd volledig geïsoleerd en afgewerkt.

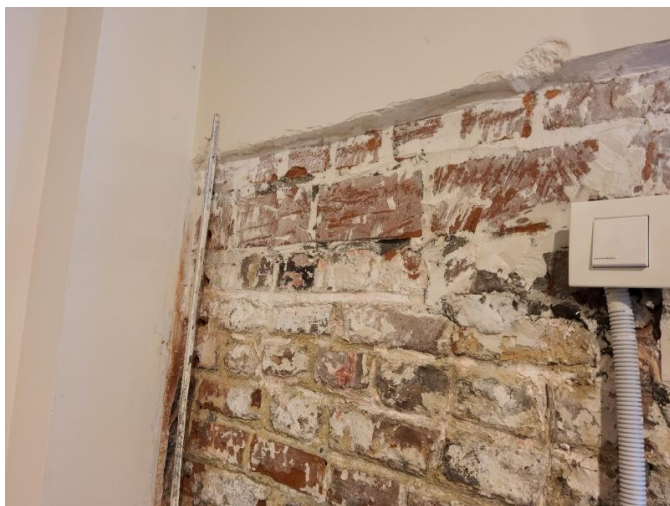
Vrije foto

De renovatie werd gedaan tot op de blote baksteen.

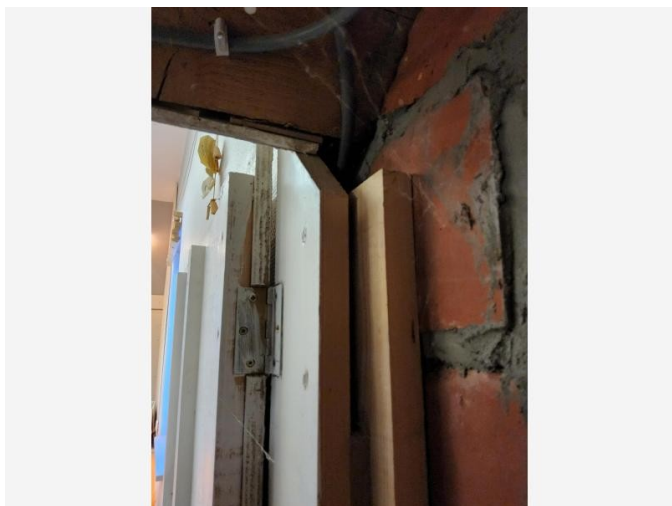
Vrije foto

Grotendeels van de muren staan er wanden voor bestaande uit gyprocplaten. Er kan niet met 100% zekerheid worden vastgesteld dat er nog ouder pleisterwerk zou zijn. Vermoedelijk is het oud pleisterwerk allen verwijderd bij de renovatiewerken in 2005.

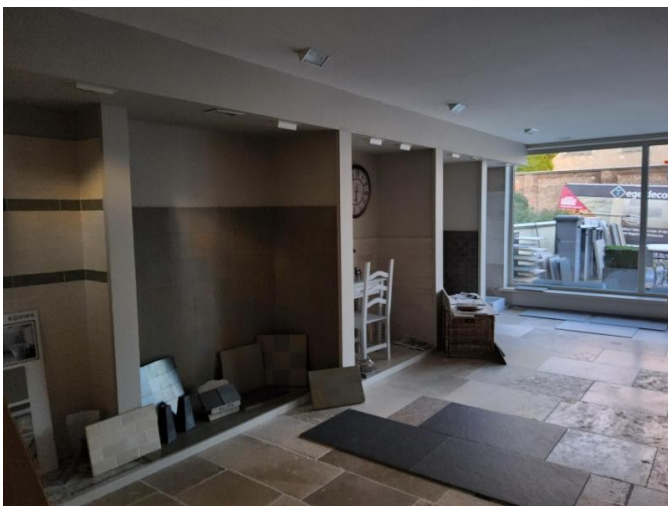
Vrije foto

Grotendeels van de muren staat er wanden bestaande uit gyproc. Er kan niet met 100% zekerheid worden vastgesteld dat er nog ouder pleisterwerk zou zijn. Vermoedelijk is het oud pleisterwerk allen verwijderd bij de renovatiewerken in 2005.

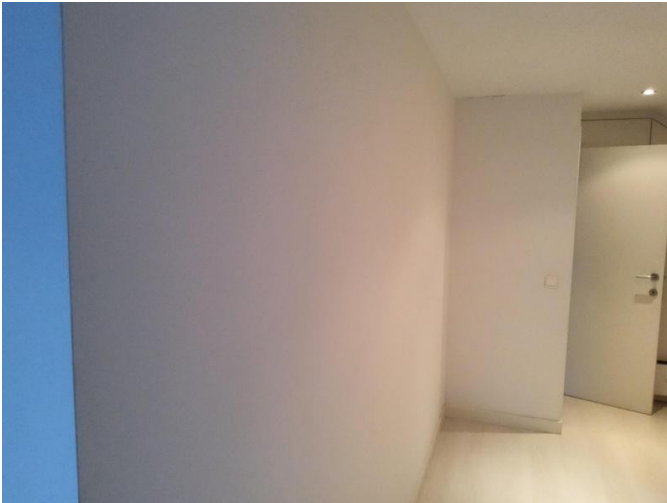
Vrije foto

Grotendeels van de muren staan er wanden voor bestaande uit gyprocplaten. Er kan niet met 100% zekerheid worden vastgesteld dat er nog ouder pleisterwerk zou zijn. Vermoedelijk is het oud pleisterwerk allen verwijderd bij de renovatiewerken in 2005.

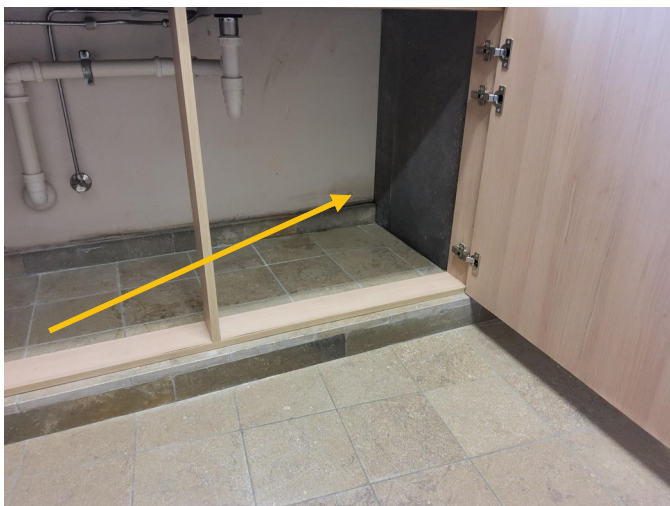
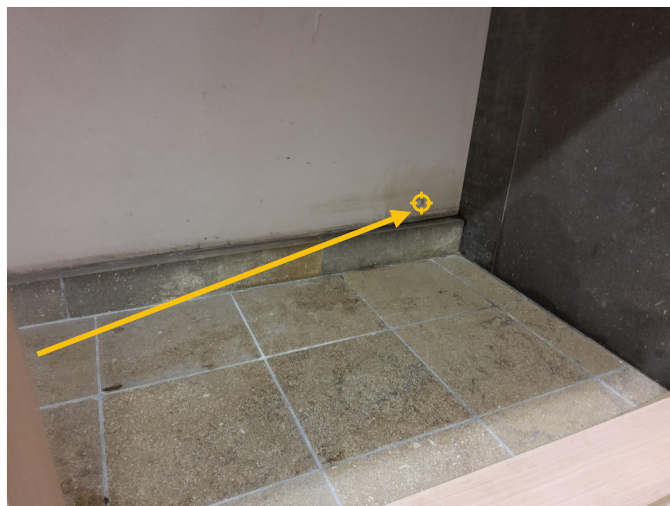
## Fiche 26: Pleisterwerk gelijkvloers

Geen asbest

#	Type	Referentie	Resultaat
26.1	Puntmonster	Staal 1	Geen asbest

Beschrijving	Pleisterwerk gelijkvloers
Omgeving	Binnen
Primaire drager	Binnenwand
Bindmiddel van materiaal	Gips - kalk

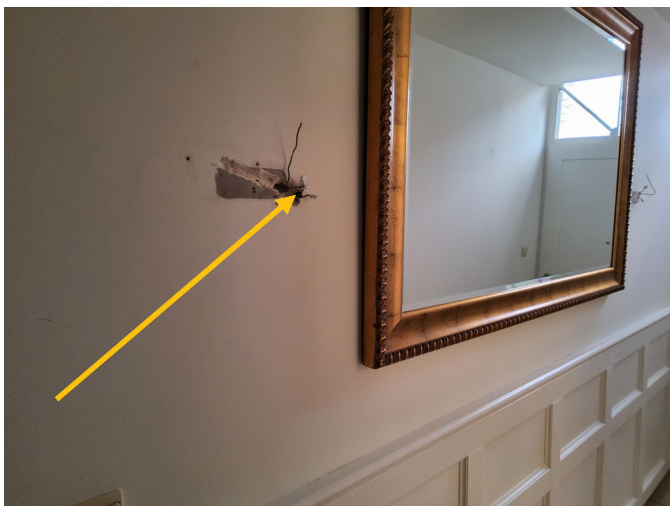
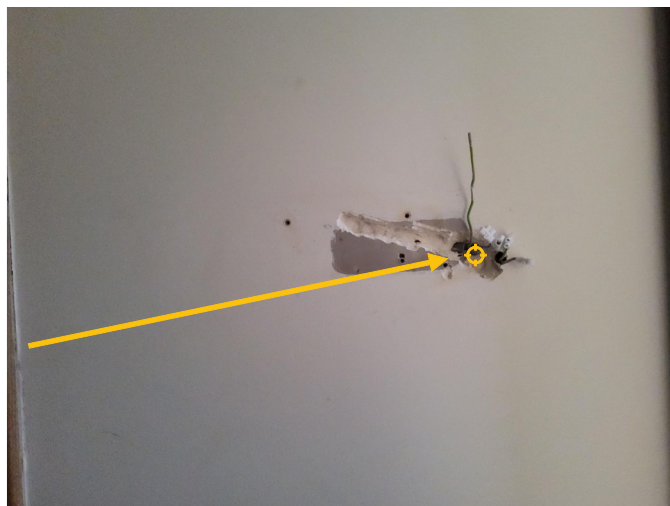
Geen asbest

#	Type	Referentie	Resultaat
27.1	Mengmonster	Staal 1.1	Geen asbest

Beschrijving	Pleisterwerk gelijkvloers hal
Omgeving	Binnen
Primaire drager	Binnenwand
Bindmiddel van materiaal	Gips - kalk
