Asbestinventarisatetest

Karel Lodewijk Ledeganckstraat 24, 9600 Ronse

Attestnummer : 20240120-000020.000

Niet-asbestveilig

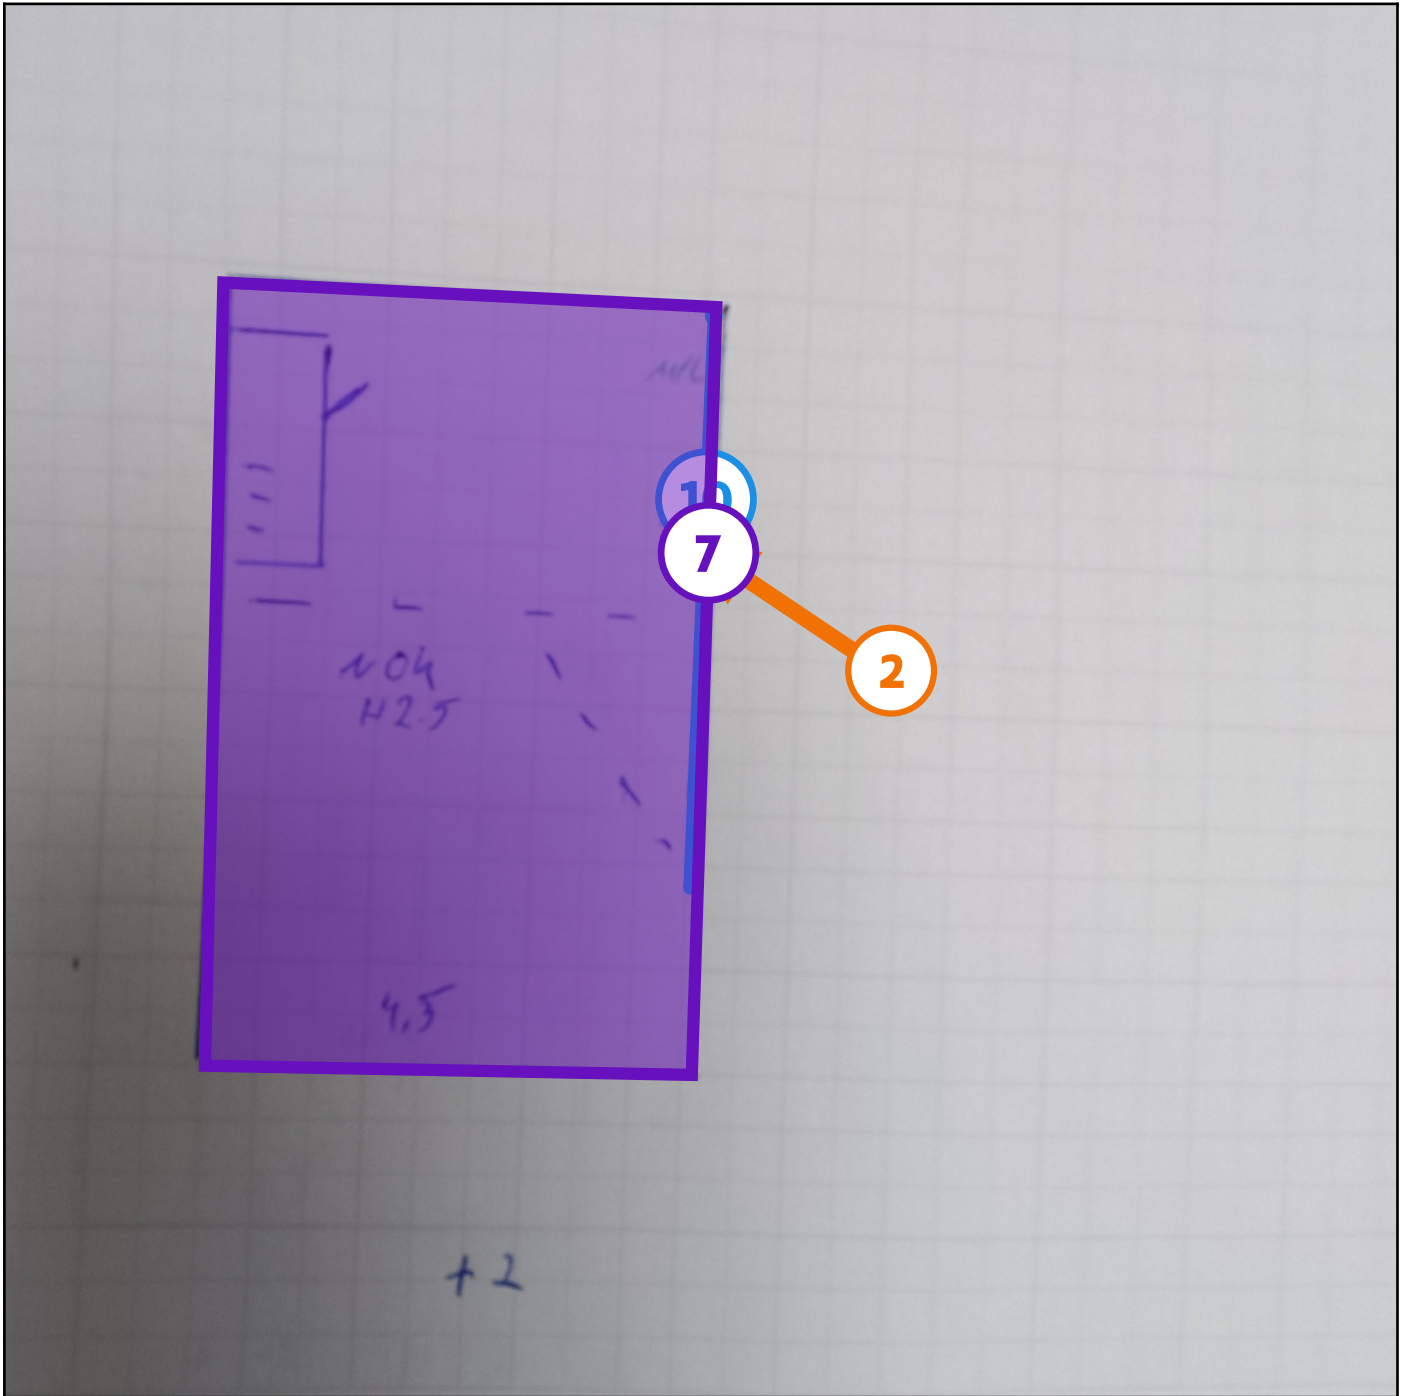
Plan 1.3: hoofdgebouw plan +2

Beschrijving	Type	Actie
2. schouwbuis	Asbestmateriaal	Verwijderen
7. onderdakplaat hoofddak	Advies	-
10. muurpleister	Geen asbest	-

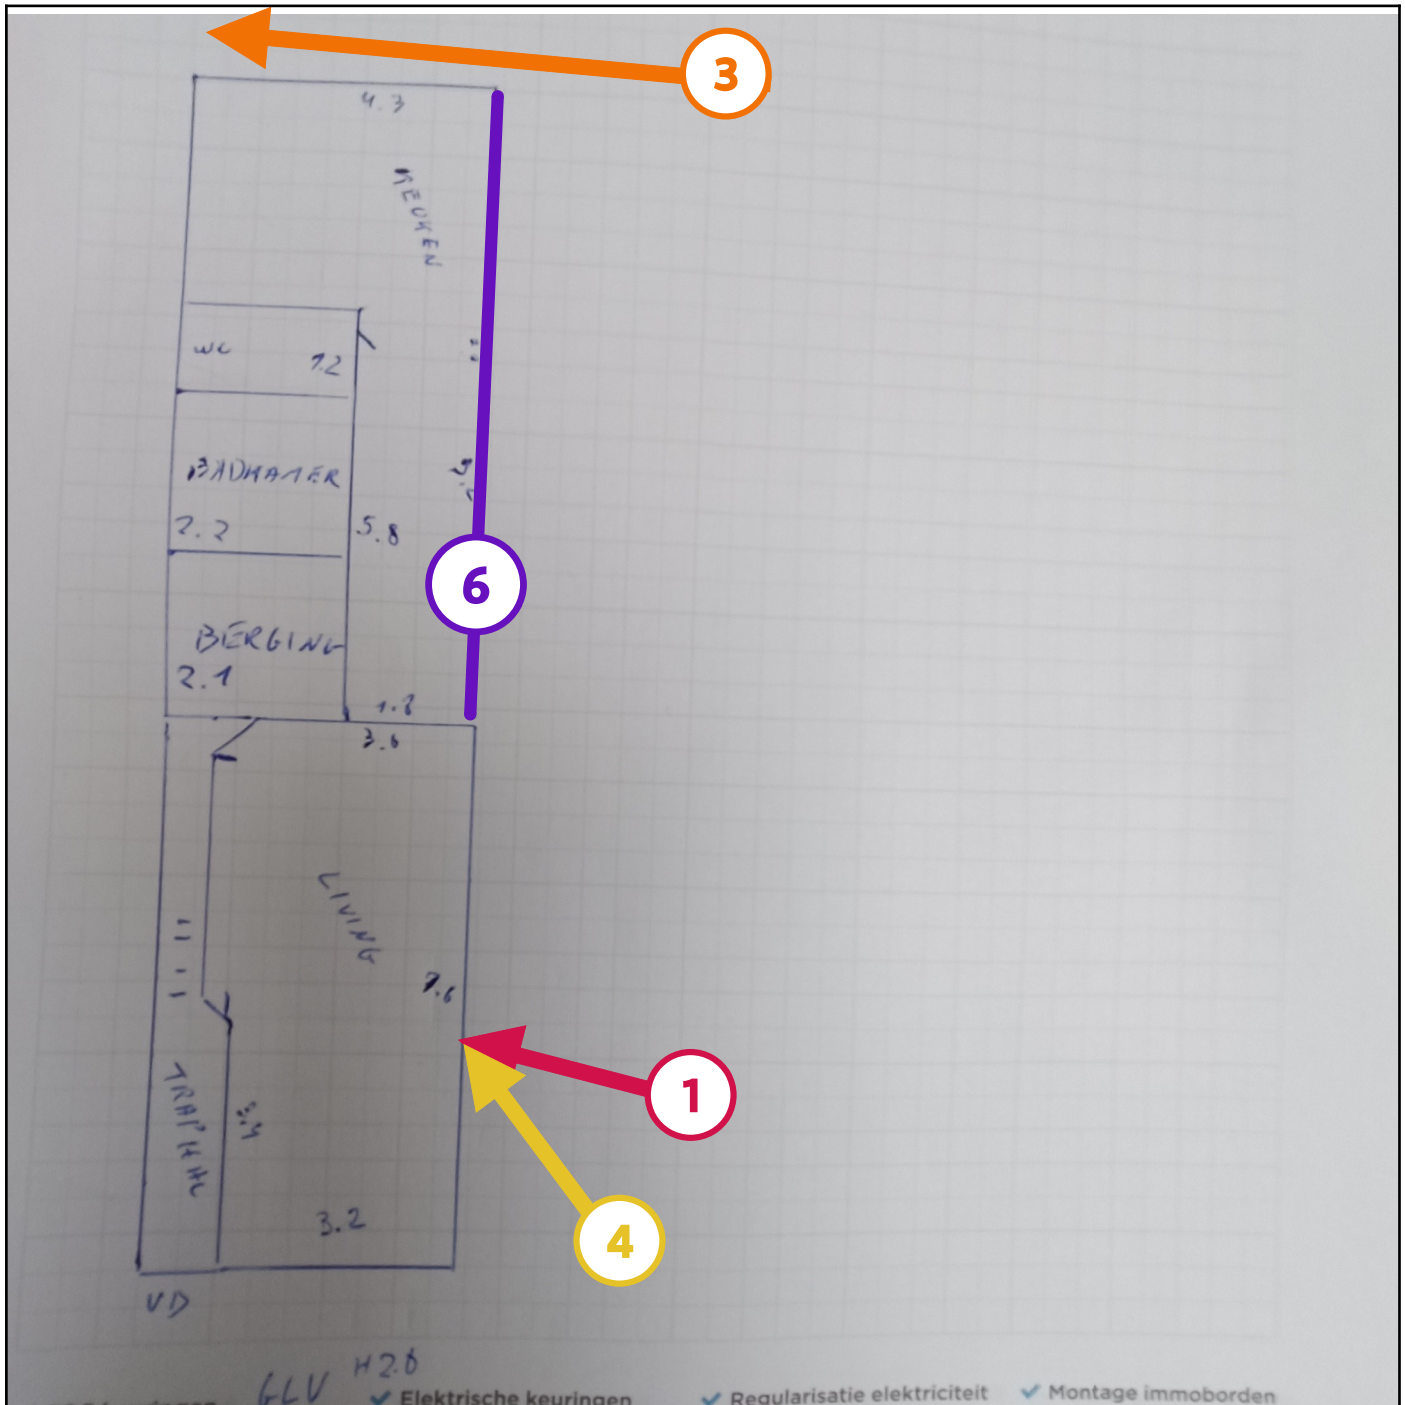
Plan 1.6: hoofdegebouw plan GLV

Beschrijving	Type	Actie
1. koord kachel	Asbestmateriaal	Dringend verwijderen
3. handwaterpomp	Asbestmateriaal	Verwijderen

4. roetluik	Asbestmateriaal	Zorgvuldig beheren
6. tegellijm/smeerlaag faience	Advies	-

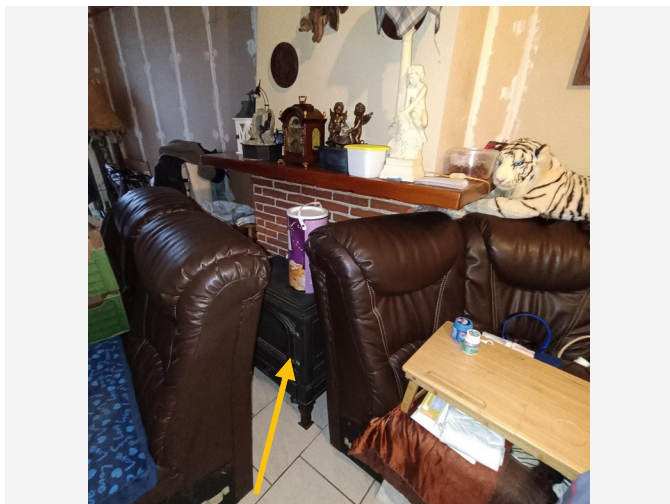
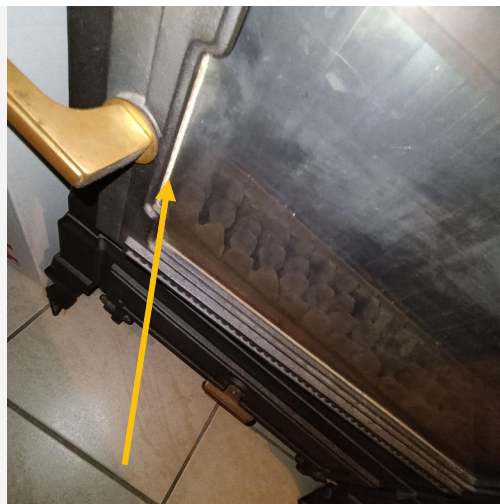
Eindbeoordeling materiaalrisico	Hoog materiaalrisico en/of hoge kans op vezelvrijgave
---------------------------------	---

Gebondenheid	Categorie 3: niet-hechtgebonden met weinig of geen matrix
Asbestsoort (vezeltype)	Alleen chrysotiel
Asbestconcentratie	Hoog ($\geq 50\%$)
Afschermingsgraad van het gehele materiaal	Geheel of deels (ook) vrij aan binnenluchtstromen
Toestand van het materiaal	Licht beschadigd, licht verweerd. Intact materiaal type Pical – asbestboard of categorie III 'gebondenheid'

Beschrijving	koord kachel
Omgeving	Binnen
Primaire drager	Ruimteverwarming
Asbestmateriaal	Koord, lint, band, strip
Bindmiddel van asbestmateriaal	Weinig of geen bindmiddel (textiel, bevloking, ...)
Gebondenheid op basis van bindmiddel	Niet-hechtgebonden
Hoeveelheid (lengte - omtrek - aantal)	<ul style="list-style-type: none">1,20 m - 1,00 cm - 1 stuk
Totale oppervlakte	0,012 m ²
Eenvoudig bereikbaar	Ja
Bevestigingswijze	<ul style="list-style-type: none">Verlijmd, ingegoten, versmeerd
Identificatiemethode	Vaststelling zonder monsternamen

Dringend verwijderen

- Zorg voor een veilig beheer. Vermijd het beschadigen van het asbestmateriaal. Controleer de toestand jaarlijks op wijzigingen.

- Eenvoudige handelingen: enkel door erkend asbestverwijderaar
Bij het verwijderen van asbestkoord komt relatief stof vrij, deze kan best verwijderd worden met extra fixatiemiddel en puntafzuiging dmv een stofzuiger met absoluut filter. Asbestkoord behoort tot losgebonden asbestafval en dient selectief naar een erkend verwerkingsbedrijf afgevoerd te worden. (kan niet aangeboden worden op een containerpark) Alle werknemer(s) moeten wel beschikken over een opleidingsattest eenvoudige handelingen 8u.

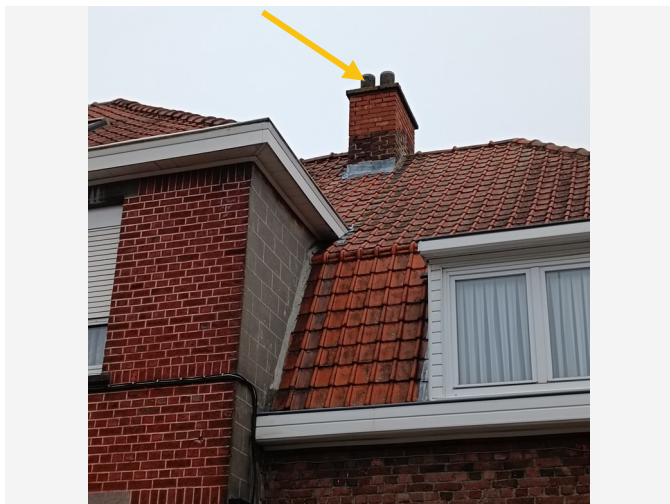
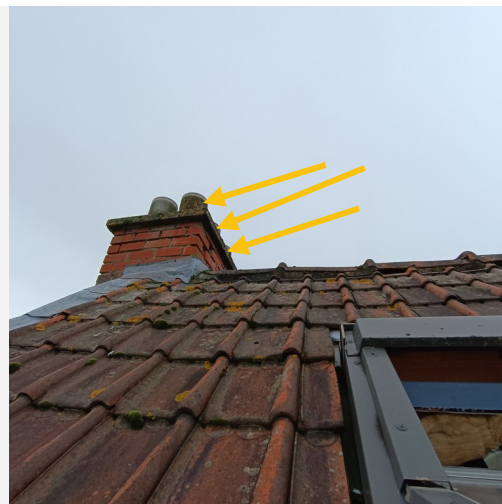
Eindbeoordeling materiaalrisico	Laag materiaalrisico en/of verlaagde kans op vezelvrijgave
---------------------------------	--

Gebondenheid	Categorie 1: hechtgebonden in oorsprong
Asbestsoort (vezeltype)	Crocidoliet aanwezig
Asbestconcentratie	Laag (< 50%)
Afschermingsgraad van het gehele materiaal	Geheel of deels vrij aan de buitenlucht
Toestand van het materiaal	Licht beschadigd, licht verweerd. Intact materiaal type Pical – asbestboard of categorie III 'gebondenheid'

Beschrijving	schouwbus
Omgeving	Buiten
Primaire drager	Schuin dak
Asbestmateriaal	Rookgaskanaal
Bindmiddel van asbestmateriaal	Cement
Gebondenheid op basis van bindmiddel	Hecht
Hoeveelheid (lengte - omtrek - dikte - aantal)	<ul style="list-style-type: none">1,00 m - 90,00 cm - 1,00 cm - 3 stuks
Totaal volume	0,027 m ³
Eenvoudig bereikbaar	Ja
Bevestigingswijze	<ul style="list-style-type: none">Verlijmd, ingegoten, versmeerd

Verwijderen

- Zorg voor een veilig beheer. Vermijd het beschadigen van het asbestmateriaal. Controleer de toestand jaarlijks op wijzigingen.

- Eenvoudige handelingen: mag via doe-het-zelf of door werknemer(s) met opleidingsattest eenvoudige handelingen
De buis kan voorzichtig losgebeiteld worden , extra bevochtigen om stof te voorkomen + dragen van de nodige beschermingsmiddelen (mondmasker ffp3, handschoenen,tyvec) Bij de gemeente/containerpark afsluitzakken halen om dubbel in te pakken en af te voeren naar het containerpark als hechtgebonden asbestafval.

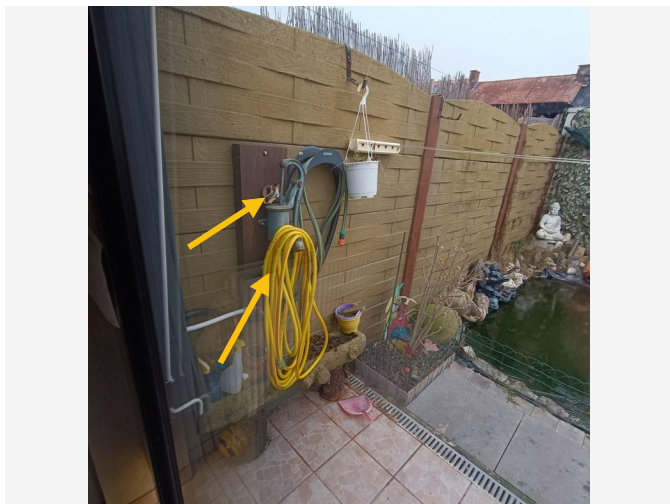
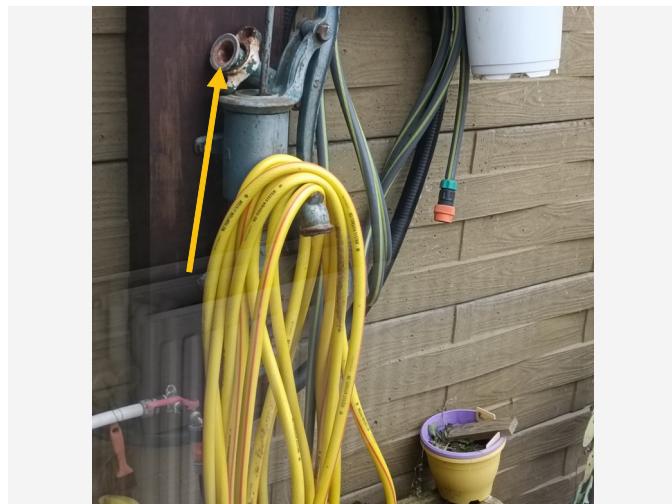
Eindbeoordeling materiaalrisico	Verhoogd materiaalrisico en/of verhoogde kans op vezelvrijgave
---------------------------------	--

Gebondenheid	Categorie 2: niet-hechtgebonden met matrix
Asbestsoort (vezeltype)	Crocidoliet aanwezig
Asbestconcentratie	Hoog ($\geq 50\%$)
Afschermingsgraad van het gehele materiaal	Geheel of deels vrij aan de buitenlucht
Toestand van het materiaal	Licht beschadigd, licht verweerd. Intact materiaal type Pical – asbestboard of categorie III 'gebondenheid'

Beschrijving	handwaterpomp
Omgeving	Buiten
Primaire drager	handwaterpomp
Asbestmateriaal	Pakking, dichting
Bindmiddel van asbestmateriaal	Karton - papier - viltachtig
Gebondenheid op basis van bindmiddel	Niet-hechtgebonden
Hoeveelheid (gewicht - aantal)	<ul style="list-style-type: none">• 1,00 kg - 1 stuk
Totaal gewicht	1,00 kg
Eenvoudig bereikbaar	Ja
Bevestigingswijze	<ul style="list-style-type: none">• Geklemd
Identificatiemethode	Vaststelling zonder monsternamen

Destructieve handeling voor identificatie	Nee
Opmerking	dichtingen handwaterpomp kunnen asbestmaterialen bevatten

Verwijderen

- Zorg voor een veilig beheer. Vermijd het beschadigen van het asbestmateriaal. Controleer de toestand jaarlijks op wijzigingen.

- Eenvoudige handelingen: enkel door erkend asbestverwijderaar
Onderhoudstechnici moeten over een attest van eenvoudige handelingen beschikken , jaarlijks 8 u opleiding

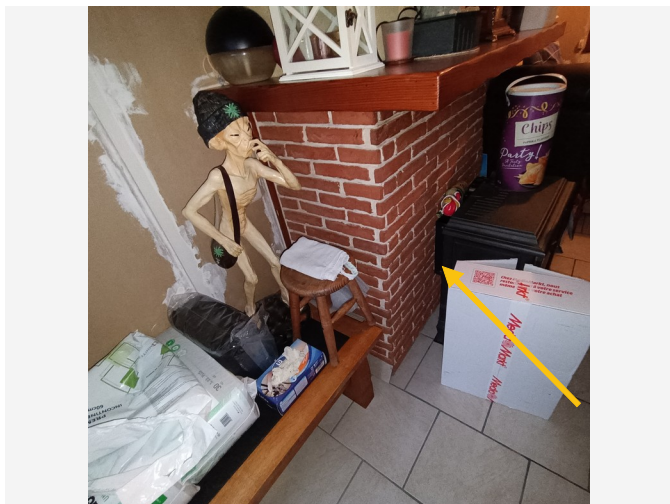
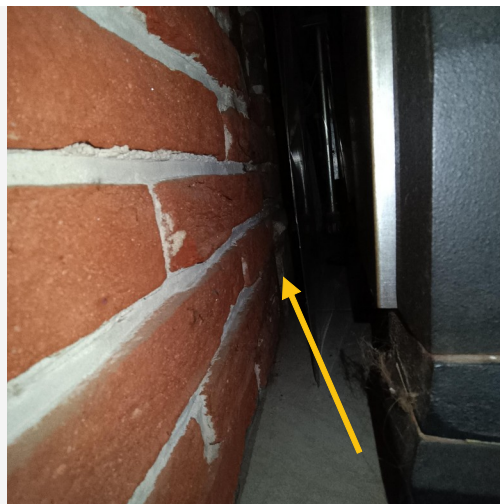
Eindbeoordeling materiaalrisico	Laag materiaalrisico en/of verlaagde kans op vezelvrijgave
---------------------------------	--

Gebondenheid	Categorie 1: hechtgebonden in oorsprong
Asbestsoort (vezeltype)	Crocidoliet aanwezig
Asbestconcentratie	Laag (< 50%)
Afschermingsgraad van het gehele materiaal	Geheel of deels (ook) vrij aan de binnenlucht
Toestand van het materiaal	Onbeschadigd, niet verweerd

Beschrijving	roetluik
Omgeving	Binnen
Primaire drager	Binnenwand
Asbestmateriaal	Dak- en gevelbekleding - Plaat
Bindmiddel van asbestmateriaal	Cement
Gebondenheid op basis van bindmiddel	Hecht
Hoeveelheid (oppervlakte - dikte - aantal)	• 0,40 m ² - 1,00 cm - 1 stuk
Totaal volume	0,004 m ³
Eenvoudig bereikbaar	Ja
Bevestigingswijze	• Los (al dan niet bedekt)
Identificatiemethode	Vaststelling zonder monsternamen

Zorgvuldig beheren

- Zorg voor een veilig beheer. Vermijd het beschadigen van het asbestmateriaal. Controleer de toestand jaarlijks op wijzigingen.

- Eenvoudige handelingen: mag via doe-het-zelf of door werknemer(s) met opleidingsattest eenvoudige handelingen
Het roetluikje kan voorzichtig uitgeschoven of losgebeiteld worden, extra bevochtigen om stof te voorkomen + dragen van de nodige beschermingsmiddelen (mondmasker ffp3, handschoenen, tyvec) verpakken in plastic folie en afvoeren naar het containerpark als hechtgebonden asbestafval

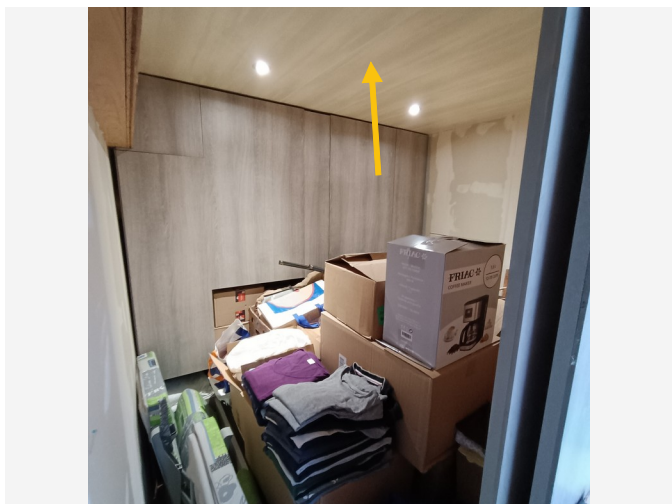
Alle plafonds zijn afgewerkt met valse plafonds in plaatmateriaal. Het is niet duidelijk of er pleisterwerk aanwezig is achter deze valse plafonds, het is aangewezen om bijkomend onderzoek uit te voeren bij werken.

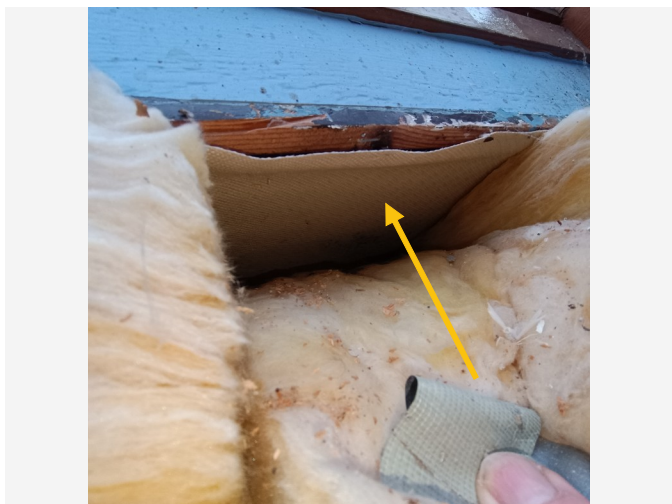
Het dak werd gecontroleerd . Er is geen verdacht onderdak vastgesteld

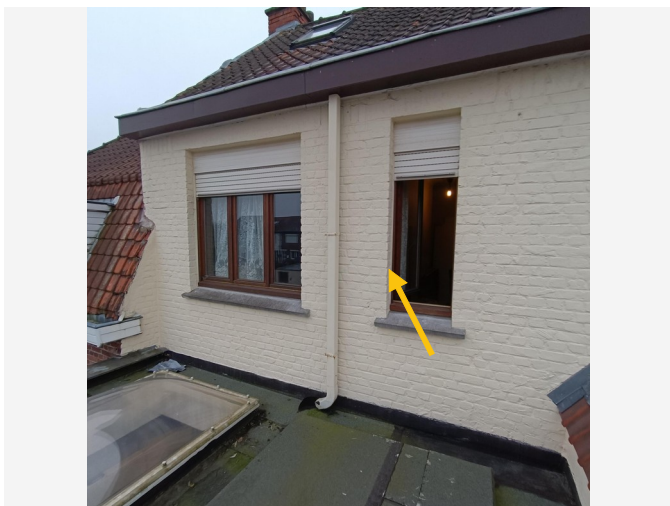
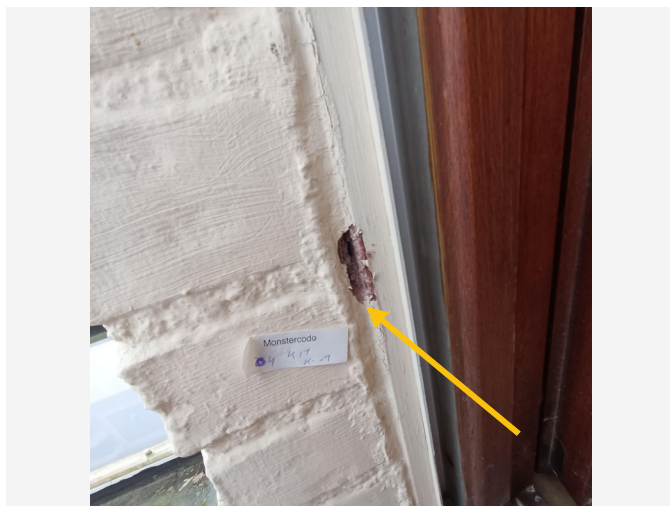
Fiche 8: kit kozijn-muur

Geen asbest

#	Type	Referentie	Resultaat
8.1	Puntmonster	04	Geen asbest

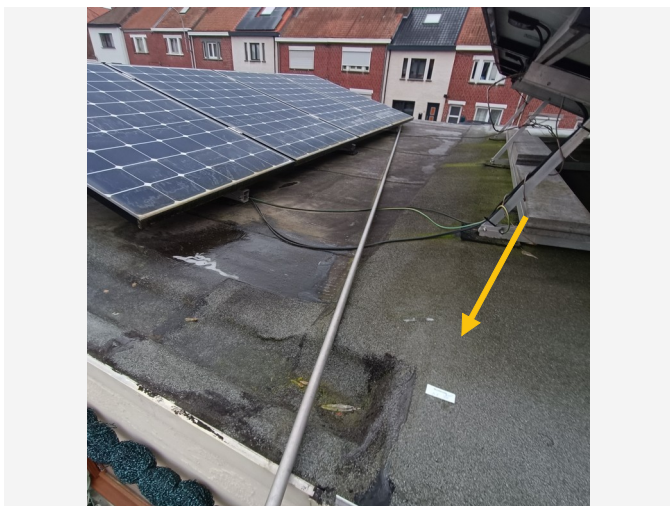
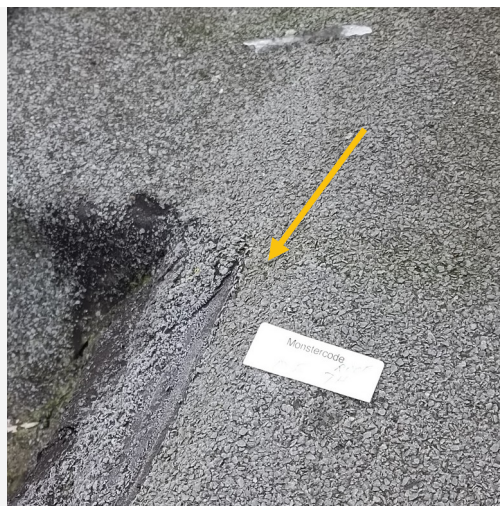
Fiche 9: roofing garage/tuinhuis

Geen asbest

#	Type	Referentie	Resultaat
9.1	Puntmonster	05	Geen asbest

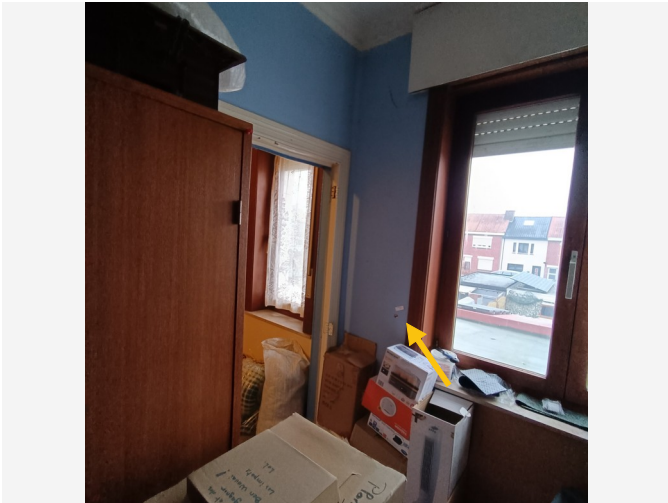
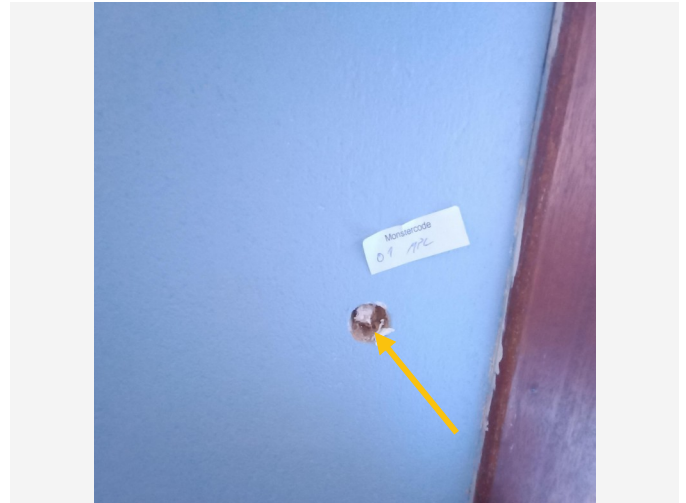
Geen asbest

#	Type	Referentie	Resultaat
10.1	Mengmonster	01	Geen asbest

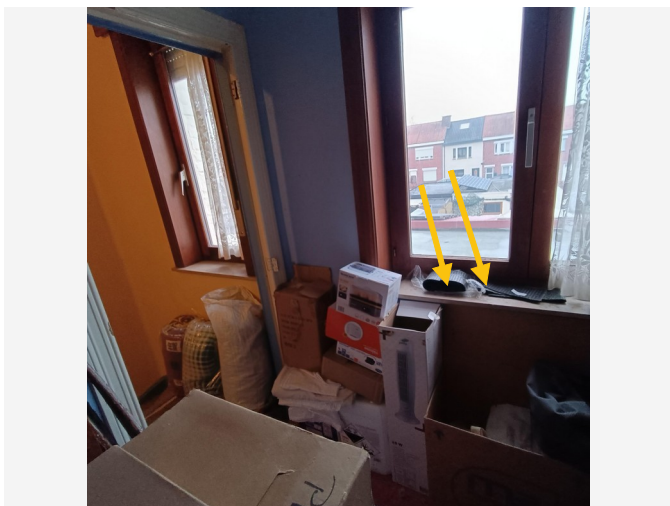
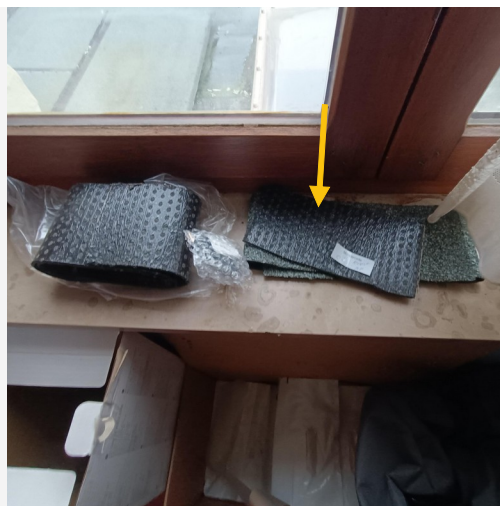
Fiche 11: roofing (rest-stuk)

Afvalstof, geen asbest

#	Type	Referentie	Resultaat
11.1	Puntmonster	02	Geen asbest

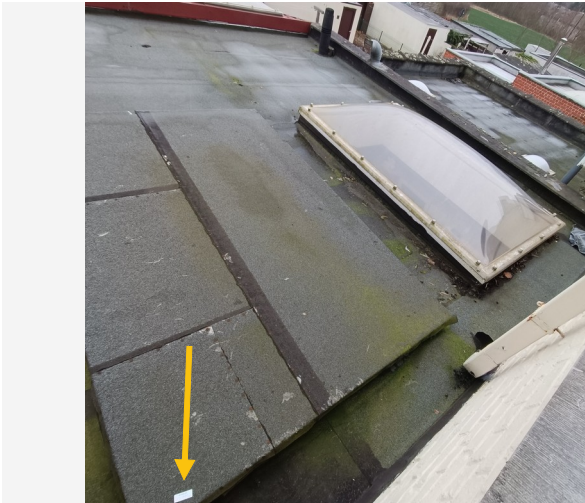
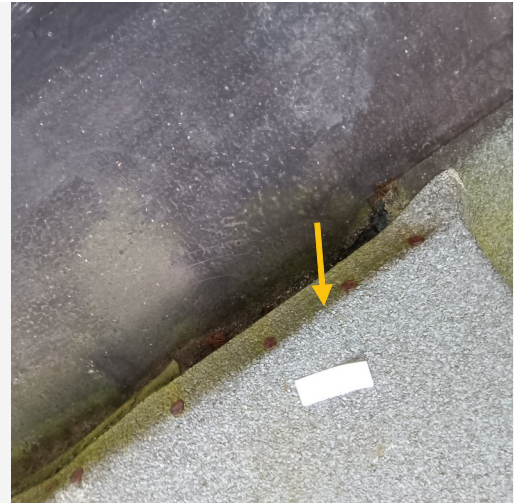
Fiche 12: roofing aanbouw

Geen asbest

#	Type	Referentie	Resultaat
12.1	Puntmonster	03	Geen asbest
