Asbestinventarisatetest

Fonteineweg 15, 9681 Maarkedal

Attestnummer : 20240325-000454.000

Uitgegeven op : 25.03.2024

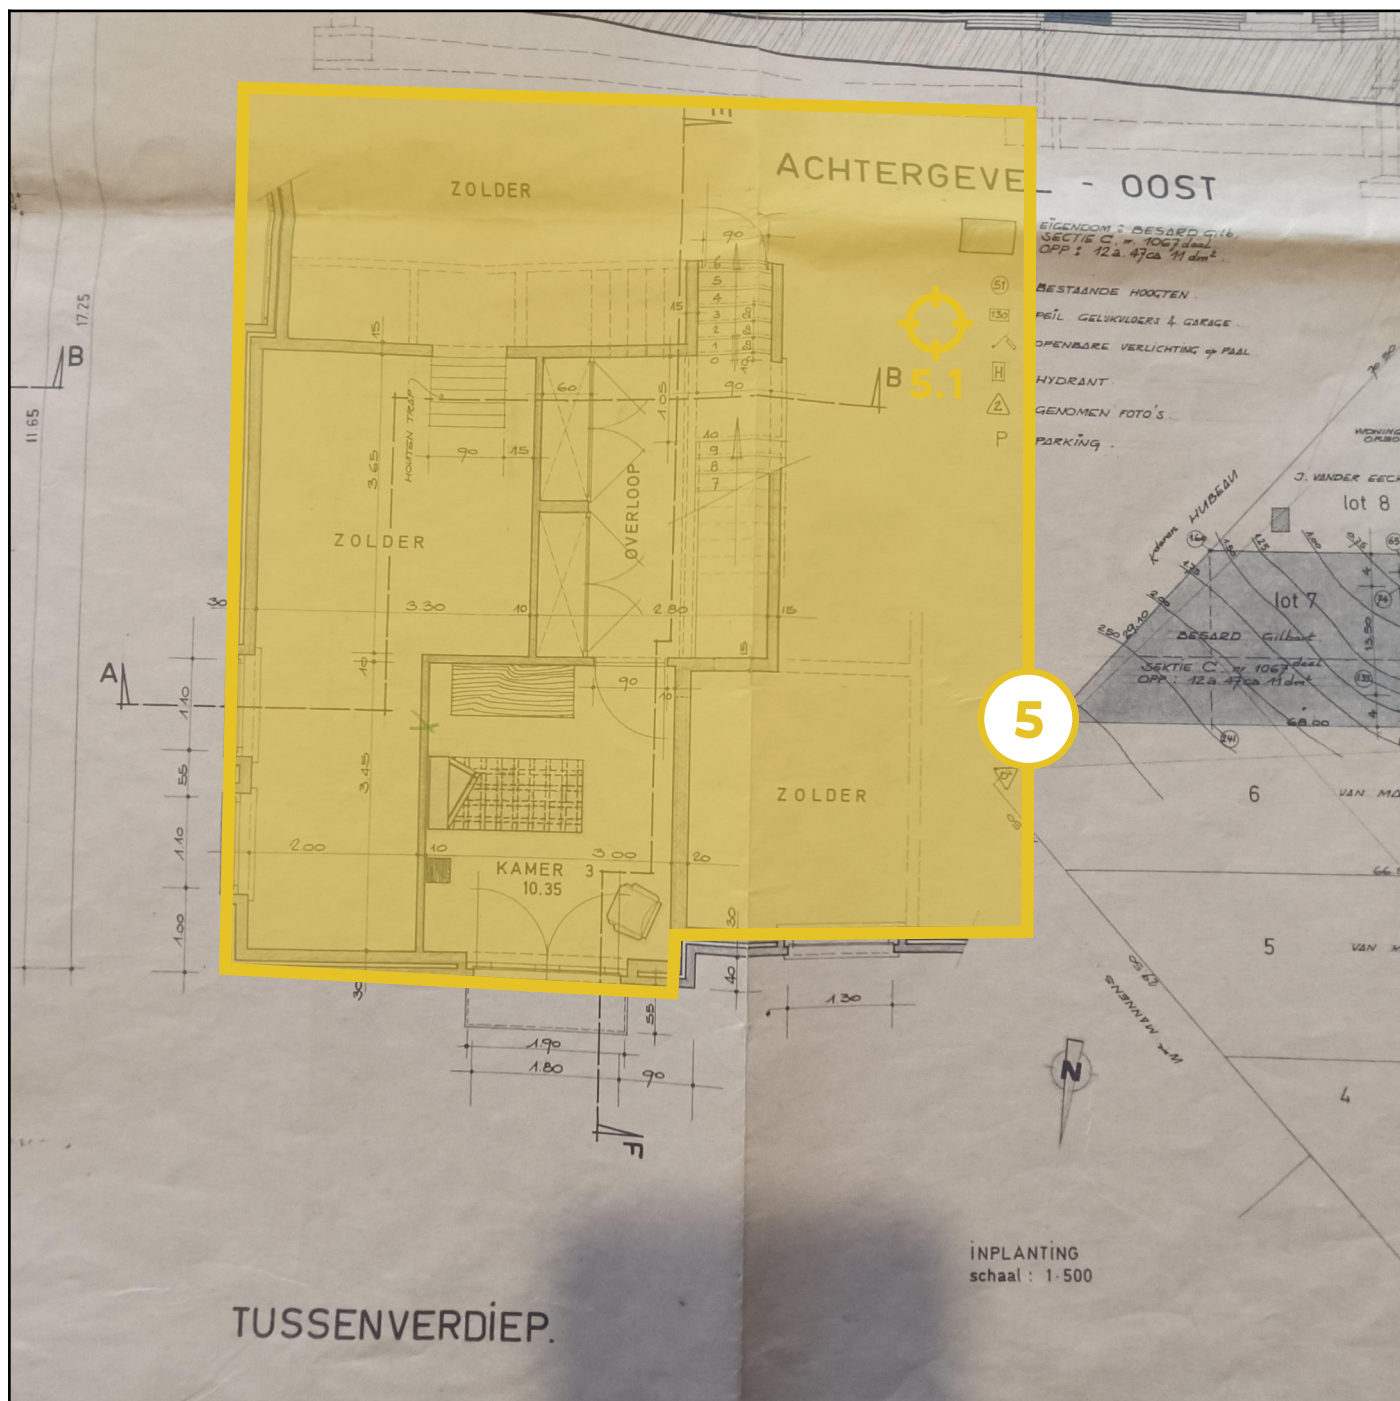
Plan 2.2: hoofgebouw plan +1

| Beschrijving | Type | Actie |
|---|---|---|
| 5. onderdakplaat hoofddak | Asbestmateriaal | Zorgvuldig beheren |

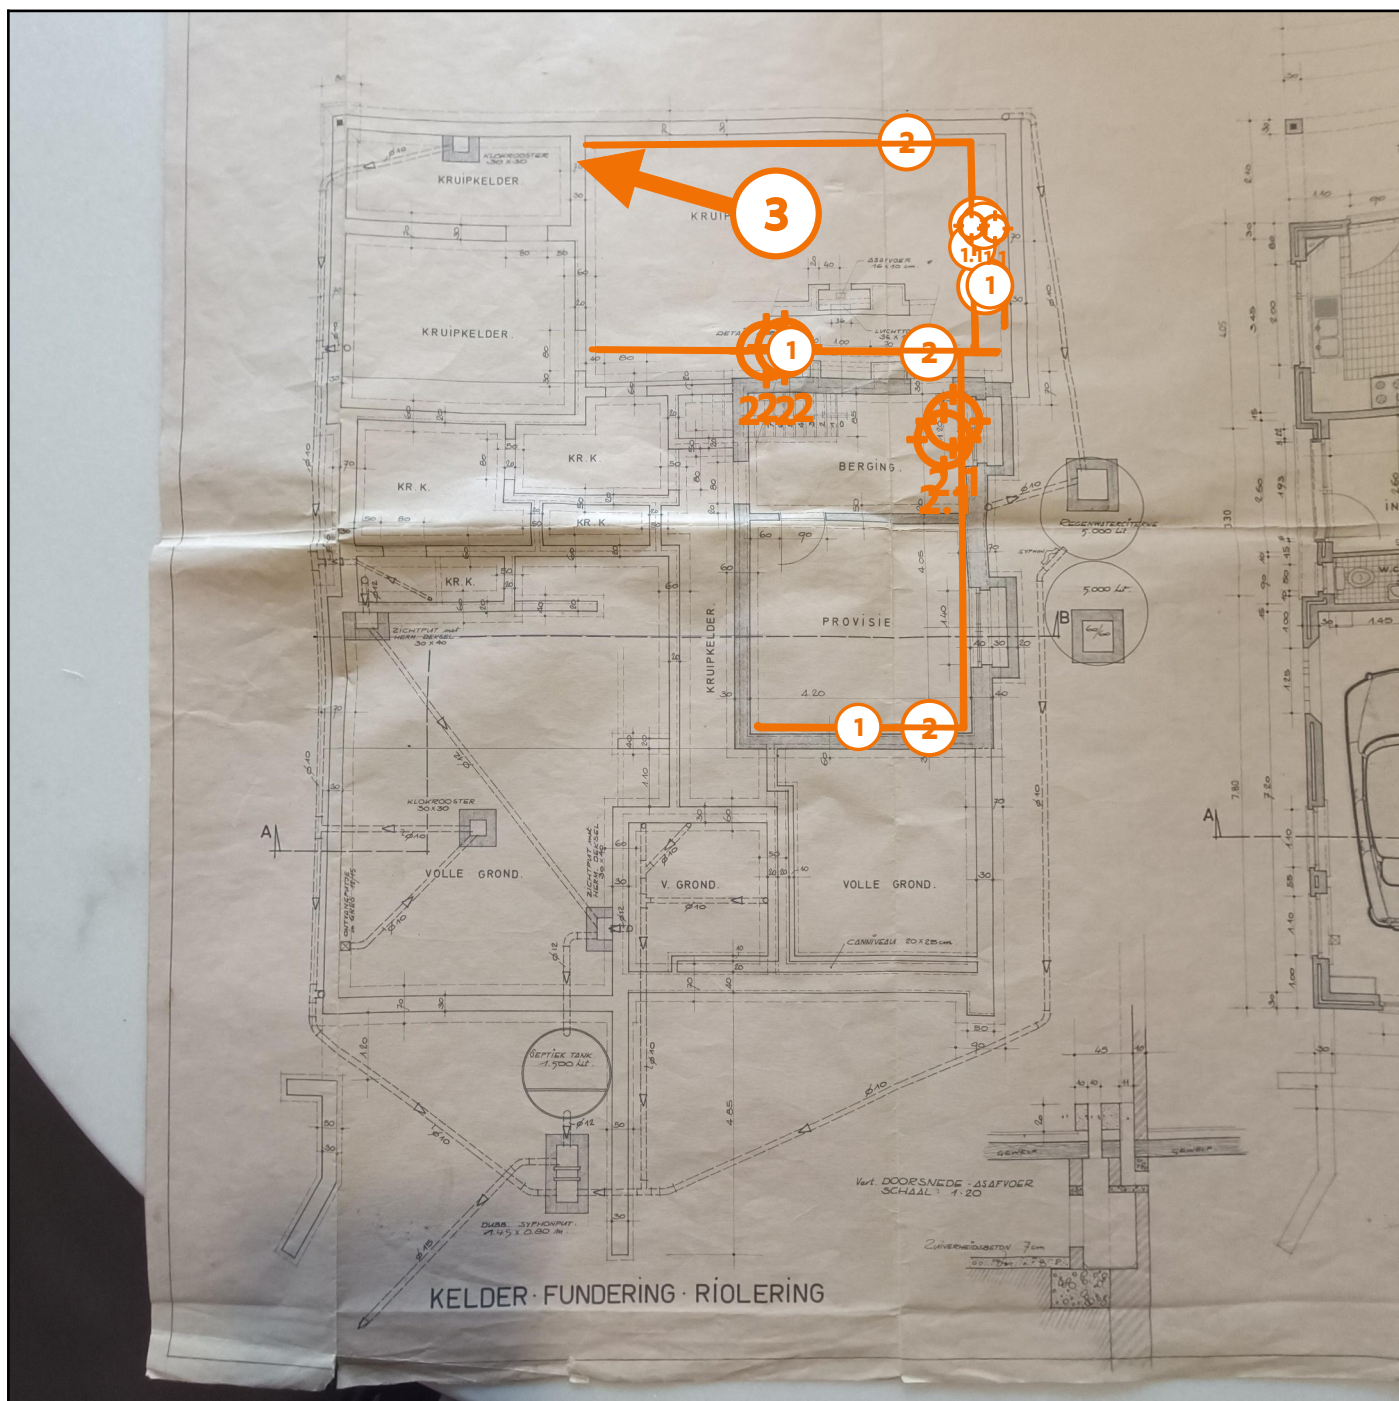
Plan 2.3: hoofdbouw plan -1

| Beschrijving | Type | Actie |
|---|---|---|
| 1. gips-isolatie (bocht) | Asbestmateriaal | Verwijderen |

| 2. gips-isolatie recht | Asbestmateriaal | Verwijderen |
| 3. bakeliet | Asbestmateriaal | Verwijderen |

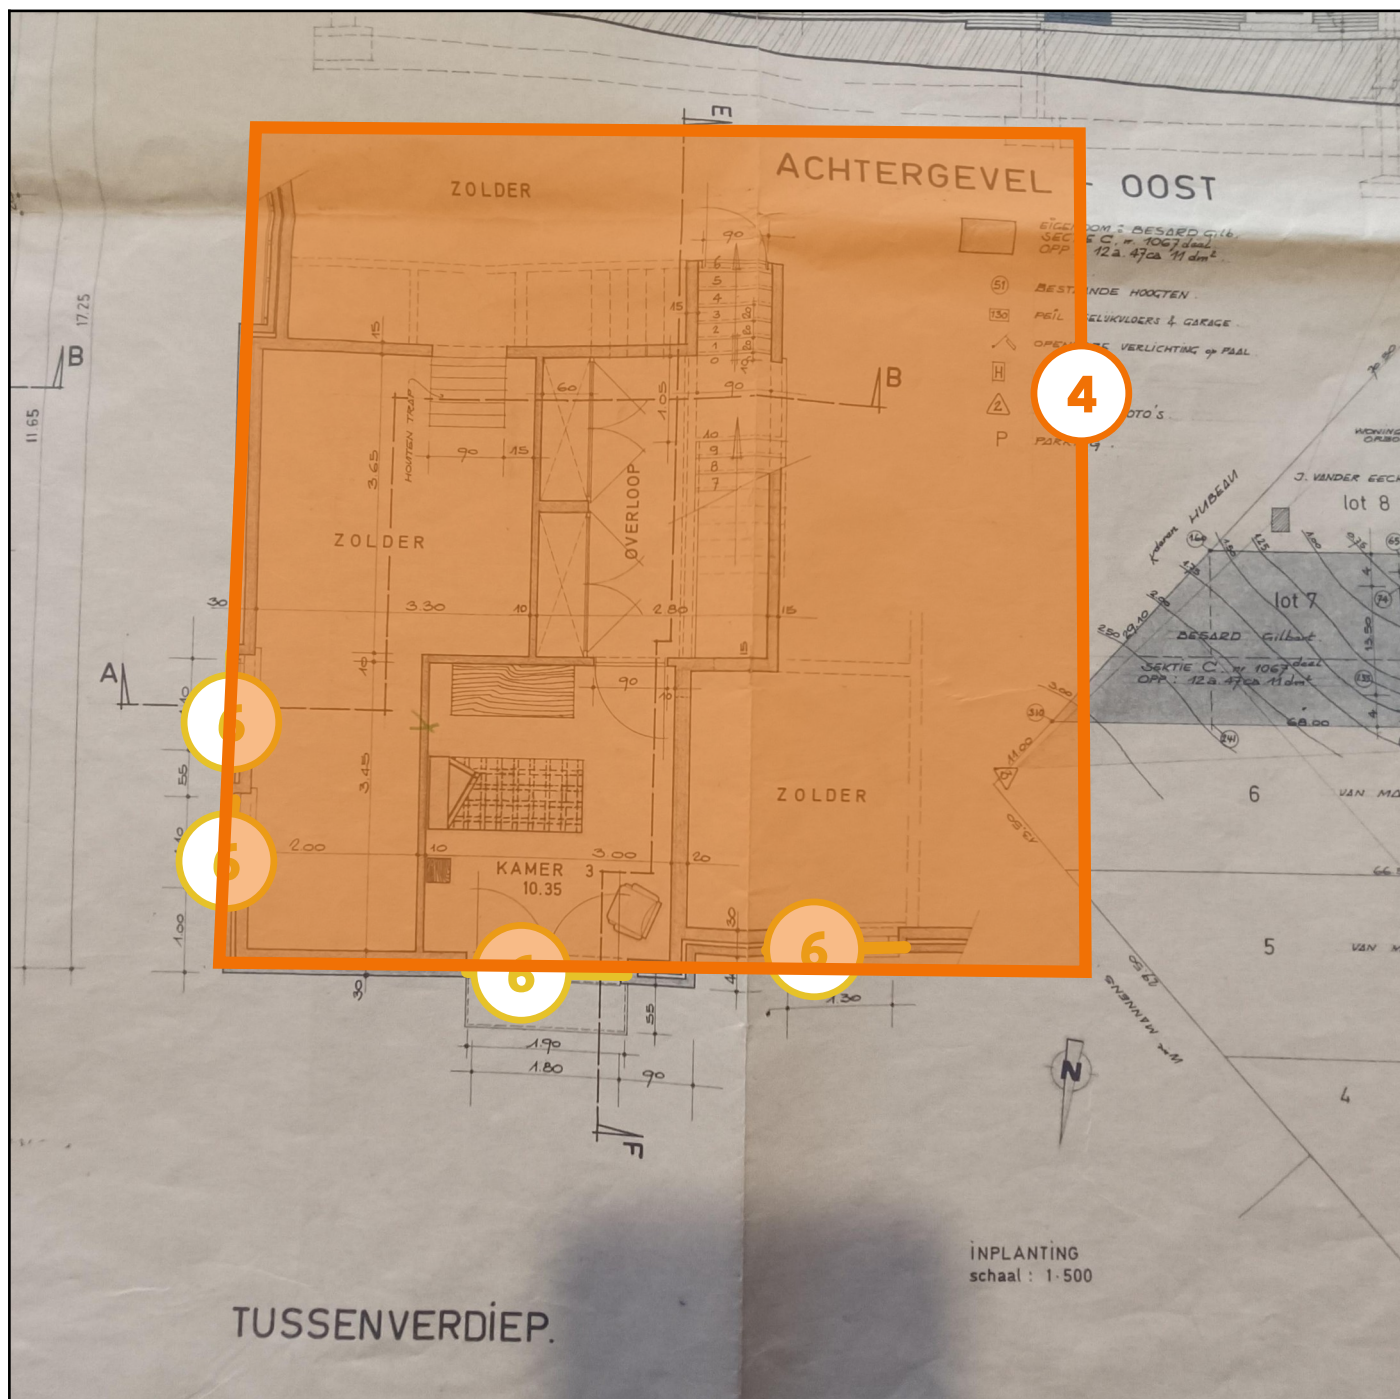
Plan 2.4: hoofdbouww plan +1

| Beschrijving | Type | Actie |
|---|---|---|
| 4. dakleien | Asbestmateriaal | Verwijderen |
| 6. kit kozijn-raam | Asbestmateriaal | Zorgvuldig beheren |

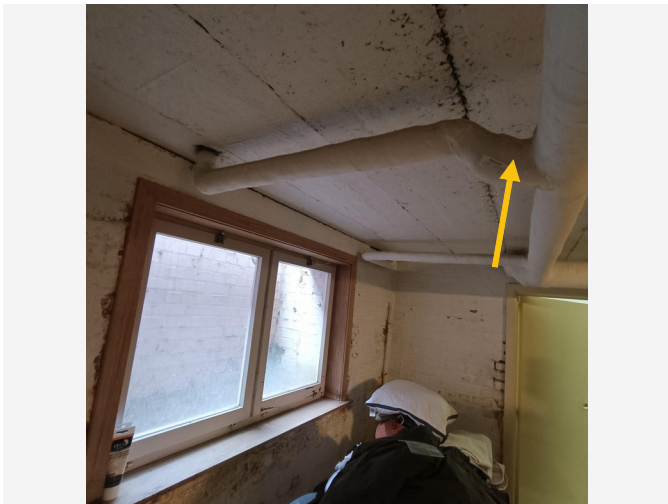
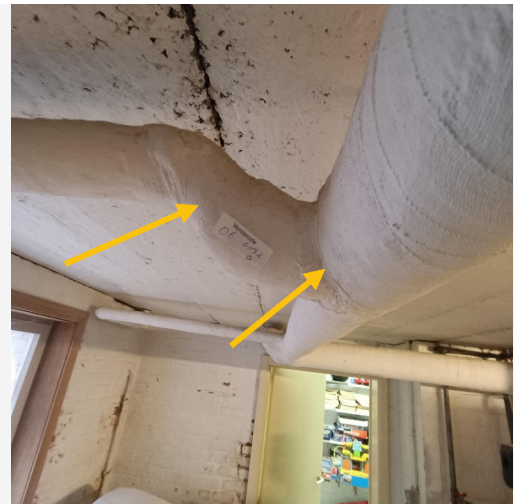
| Eindbeoordeling materiaalisico | Laag materiaalisico en/of verlaagde kans op vezelvrijgave |

| Gebondenheid | Categorie 2: niet-hechtgebonden met matrix |
| Asbestsoort (vezeltype) | Amfibool aanwezig, uitgezonderd crocidoliet |
| Asbestconcentratie | Hoog ($\geq 50\%$) |
| Afschermingsgraad van het gehele materiaal | Niet stootvaste afscherming |
| Toestand van het materiaal | Licht beschadigd, licht verweerd. Intact materiaal type Pical – asbestboard of categorie III 'gebondenheid' |

| # | Type | Referentie | Resultaat |
|---|---|---|---|
| 1.1 | Mengmonster | 06 | Chrysotiel, Amosiet |

| Beschrijving | gips-isolatie (bocht) |

| Hoeveelheid (lengte - omtrek - dikte - aantal) | <ul style="list-style-type: none"> • 0,50 m - 90,00 cm - 1,00 cm - 25 stuks |

Verwijderen

- Zorg voor een veilig beheer. Vermijd het beschadigen van het asbestmateriaal. Controleer de toestand jaarlijks op wijzigingen.
- Sluit de ruimte luchtdicht af en vermijd het betreden van de ruimte.

- Hermetische zone (erkend asbestverwijderaar)
Gipsisolatie wordt losgesneden van dragermateriaal (leiding), asbesthoudend gips zal gemakkelijk verbrossen en is losgebonden. Om geen asbestvezels te verspreiden naar de omgeving, dient dit in hermetische zone verwijderd te worden.

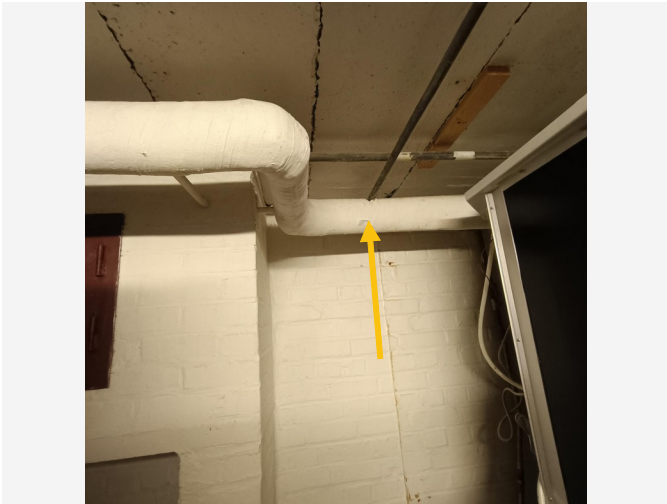
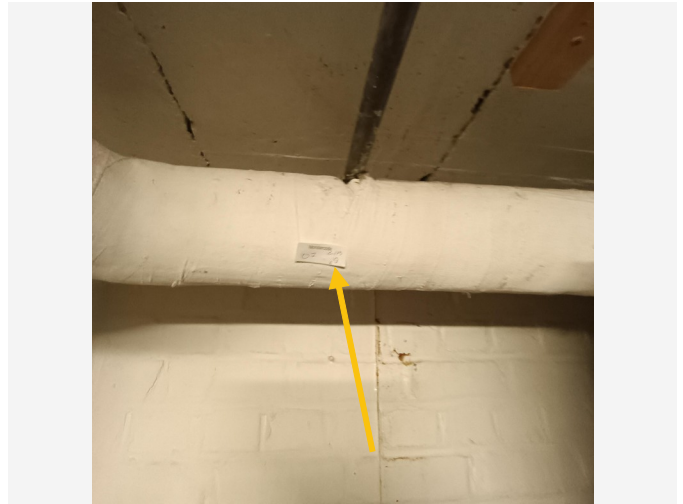
| Eindbeoordeling materiaalrisico | Laag materiaalrisico en/of verlaagde kans op vezelvrijgave |

| Gebondenheid | Categorie 2: niet-hechtgebonden met matrix |
| Asbestsoort (vezeltype) | Amfibool aanwezig, uitgezonderd crocidoliet |
| Asbestconcentratie | Hoog ($\geq 50\%$) |
| Afschermingsgraad van het gehele materiaal | Niet stootvaste afscherming |
| Toestand van het materiaal | Licht beschadigd, licht verweerd. Intact materiaal type Pical – asbestboard of categorie III 'gebondenheid' |

| # | Type | Referentie | Resultaat |
|---|---|---|---|
| 2.1 | Mengmonster | 05 | Chrysotiel, Amosiet |
| 2.2 | Mengmonster | 07 | Amosiet |

| Beschrijving | gips-isolatie recht |

| Hoeveelheid (lengte - omtrek - dikte - aantal) | <ul style="list-style-type: none"> • 35,00 m - 90,00 cm - 1,00 cm - 1 stuk |

Verwijderen

- Zorg voor een veilig beheer. Vermijd het beschadigen van het asbestmateriaal. Controleer de toestand jaarlijks op wijzigingen.
- Sluit de ruimte luchtdicht af en vermijd het betreden van de ruimte.

- Hermetische zone (erkend asbestverwijderaar)
Gipsisolatie wordt losgesneden van dragermateriaal (leiding), asbesthoudend gips zal gemakkelijk verbrekken en is losgebonden. Om geen asbestvezels te verspreiden naar de omgeving, dient dit in hermetische zone verwijderd te worden.

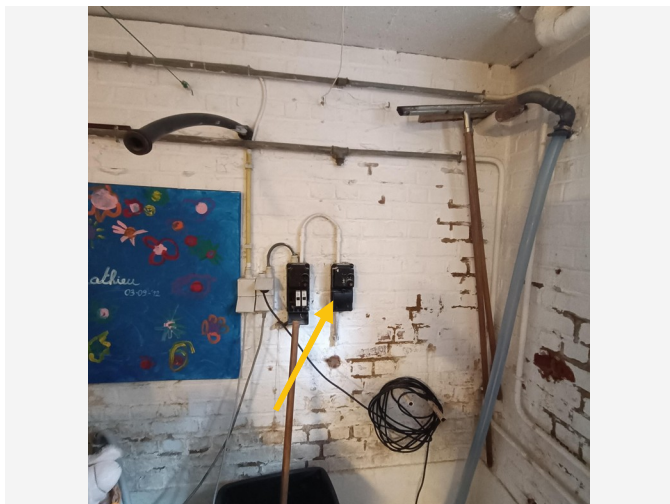
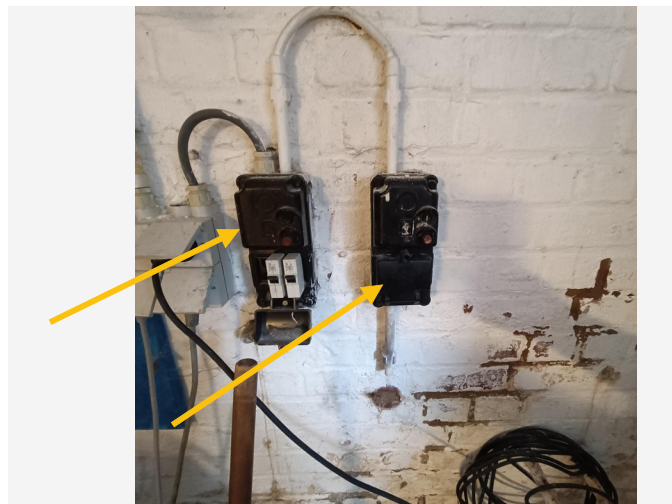
| Eindbeoordeling materiaalrisico | Verhoogd materiaalrisico en/of verhoogde kans op vezelvrijgave |

| Gebondenheid | Categorie 1: hechtgebonden in oorsprong |
| Asbestsoort (vezeltype) | Crocidoliet aanwezig |
| Asbestconcentratie | Laag (< 50%) |
| Afschermingsgraad van het gehele materiaal | Geheel of deels (ook) vrij aan de binnenlucht |
| Toestand van het materiaal | Licht beschadigd, licht verweerd. Intact materiaal type Pical – asbestboard of categorie III 'gebondenheid' |

| Beschrijving | bakeliet |
| Hoeveelheid (oppervlakte - dikte - aantal) | ● 0,20 m ² - 1,00 cm - 2 stuks |

Verwijderen

- Zorg voor een veilig beheer. Vermijd het beschadigen van het asbestmateriaal. Controleer de toestand jaarlijks op wijzigingen.

- Eenvoudige handelingen: mag via doe-het-zelf of door werknemer(s) met opleidingsattest eenvoudige handelingen
Schakelaars, stopcontacten en andere gelijkaardige toepassingen kunnen eenvoudig losgeschroefd worden --> EH doe-het-zelf. Afgesloten of verzegelde kast --> EH opgeleid techniker personeel 8u basisopleiding asbest.

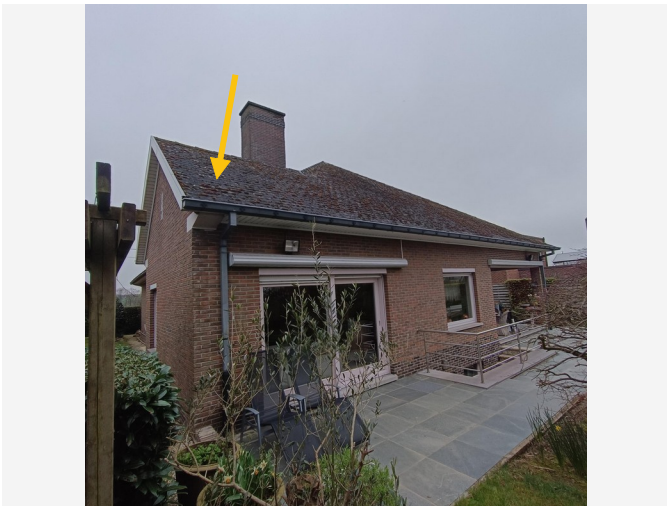
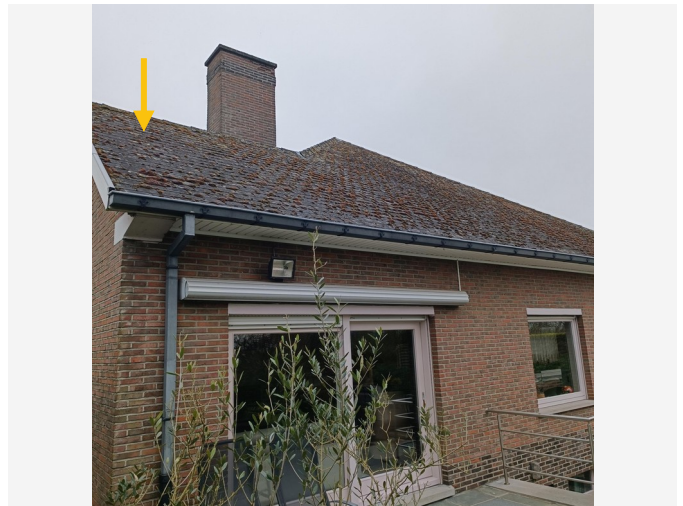
| Eindbeoordeling materiaalrisico | Verhoogd materiaalrisico en/of verhoogde kans op vezelvrijgave |

| Gebondenheid | Categorie 1: hechtgebonden in oorsprong |
| Asbestsoort (vezeltype) | Crocidoliet aanwezig |
| Asbestconcentratie | Laag (< 50%) |
| Afschermingsgraad van het gehele materiaal | Geheel of deels vrij aan de buitenlucht |

| Toestand van het materiaal | Matig beschadigd, matig verweerd |

| Beschrijving | dakleien |
| Hoeveelheid (oppervlakte - aantal) | <ul style="list-style-type: none"> • 250,00 m² - 1 stuk |

Verwijderen

- Zorg voor een veilig beheer. Vermijd het beschadigen van het asbestmateriaal. Controleer de toestand jaarlijks op wijzigingen.
- Hemelwater dat afspoelt van asbestcement daken of gevels kan asbestdeeltjes bevatten. Gebruik het enkel voor gesloten circuits (bv. spoelen toiletten). Reinig na het vervangen van het dak of de gevel de dakgoten en regenwaterput of -ton om asbesthoudend sediment of slib te verwijderen

- Eenvoudige handelingen: mag via doe-het-zelf of door werknemer(s) met opleidingsattest eenvoudige handelingen
EH via doe-het zelf Dragen van de nodige beschermingsmiddelen (mondmasker ffp3, handschoenen,tyvec). Indien mogelijk de ondervloer afdekken , leien voorzichtig verwijderen, extra fixeren, niet breken , niet gooien, onmiddellijk verpakken of voorzichtig in container met asbest bag plaatsen.

Indien leien in slechte staat zijn en kans bestaat op breken : Eenvoudige handeling opgeleid personeel , alle werknemer(s) moeten wel beschikken over een opleidingsattest eenvoudige handelingen 8u

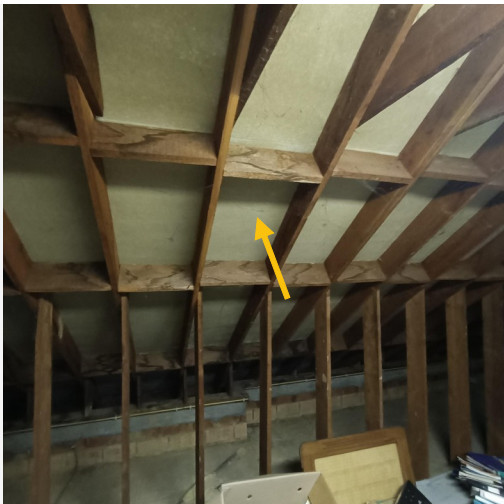
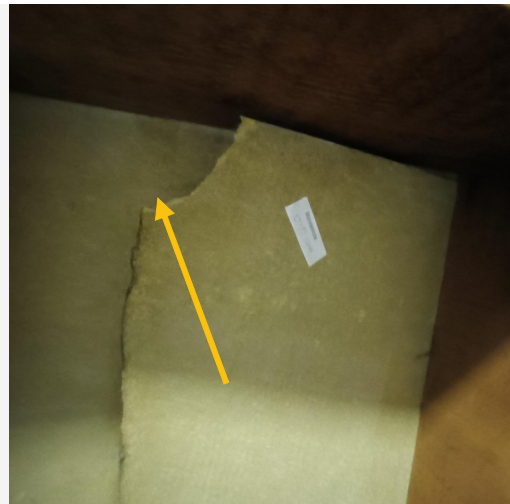
| Eindbeoordeling materiaalrisico | Laag materiaalrisico en/of verlaagde kans op vezelvrijgave |

| Gebondenheid | Categorie 1: hechtgebonden in oorsprong |
| Asbestsoort (vezeltype) | Alleen chrysotiel |
| Asbestconcentratie | Laag (< 50%) |
| Afschermingsgraad van het gehele materiaal | Geheel of deels (ook) vrij aan de binnenlucht |
| Toestand van het materiaal | Licht beschadigd, licht verweerd. Intact materiaal type Pical – asbestboard of categorie III 'gebondenheid' |

| # | Type | Referentie | Resultaat |
|---|---|---|---|
| 5.1 | Puntmonster | 01 | Chrysotiel |

| Beschrijving | onderdakplaat hoofddak |

| Hoeveelheid (oppervlakte - dikte - aantal) | <ul style="list-style-type: none"> • 240,00 m² - 0,50 cm - 1 stuk |

Zorgvuldig beheren

- Zorg voor een veilig beheer. Vermijd het beschadigen van het asbestmateriaal. Controleer de toestand jaarlijks op wijzigingen.
- Sluit de ruimte luchtdicht af en vermijd het betreden van de ruimte.

- Eenvoudige handelingen: mag via doe-het-zelf of door werknemer(s) met opleidingsattest eenvoudige handelingen indien de platen eenvoudig te verwijderen zijn zonder kans op breken kan dit via doe-het-zelf of door werknemer(s) met opleidingsattest eenvoudige handelingen; Dek de zoldervloer af met plastic folie . dragen van de nodige beschermingsmiddelen (mondmasker ffp3, handschoenen,tyvec) Verwijder de dakpannen. Fixeer het plaatmateriaal , de asbesthoudende platen één voor één en in hun geheel verwijderen. Niet gooien, niet breken. Reinig nadien de draagstructuur met vochtige doeken (+stofzuiger met absoluut filter kan niet gehoord worden dus voor een particulier niet mogelijk .) Alle werknemer(s) moeten wel beschikken over een opleidingsattest eenvoudige handelingen 8u.

Een vastgesteld asbesthoudend onderdak mag niet definitief ingesloten worden , dit dient verplicht

verwijderd te worden als het bij werken bereikbaar wordt. (vb bij vernieuwen van de dakbedekking onderdak mee verwijderen)
