# Asbestinventarisatetest

Vunkstraat 14, 9660 Brakel

Attestnummer : **20240121-000076.000**

Uitgegeven op : **21.01.2024**

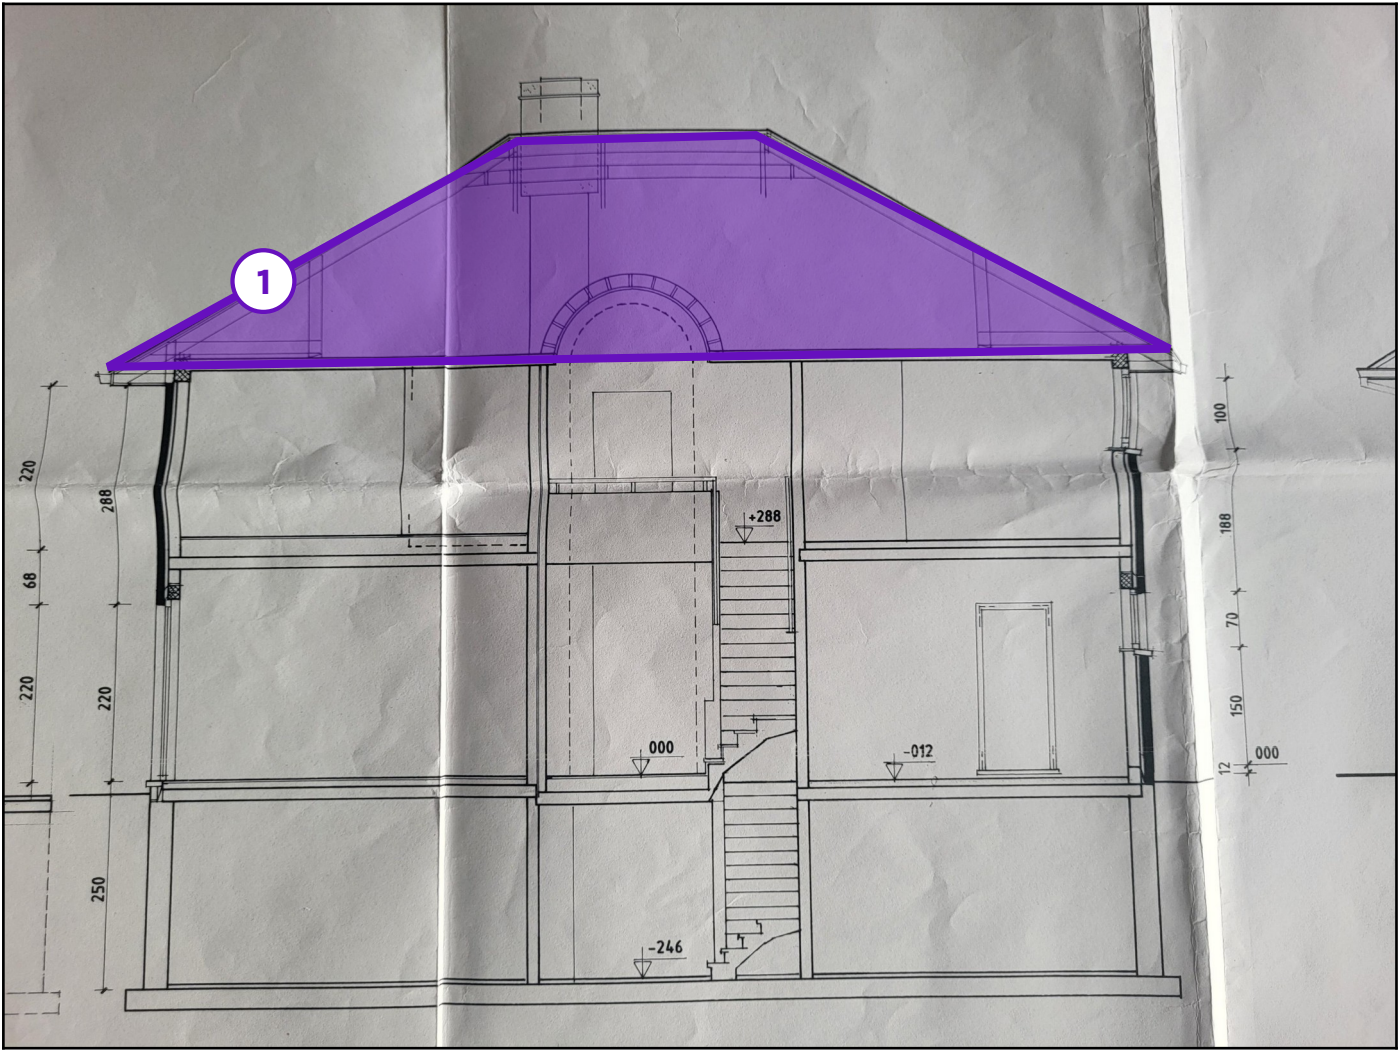
Plan 1.4: 20231120\_100536

| Beschrijving | Type | Actie |
|---|---|---|
| 1. Dak + onderdak | Advies | - |

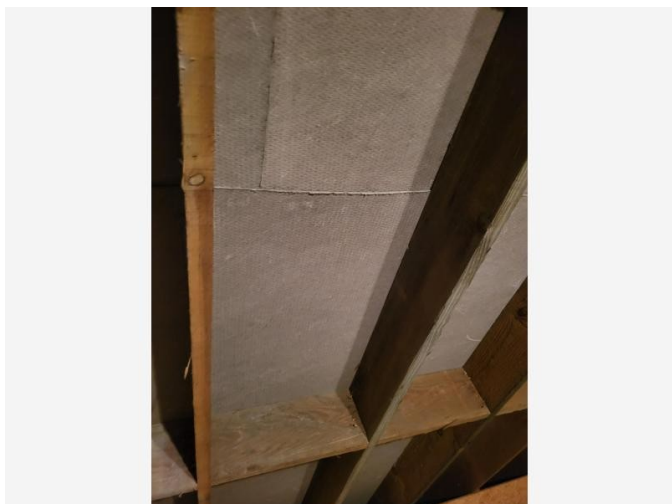
Vrije foto

Uit het lastenboek blijkt dat het onderdak is uitgevoerd uit asbestvrije Menuiserie-platen en de dakdekking gebeurt door Eternit palace-betonpannen.

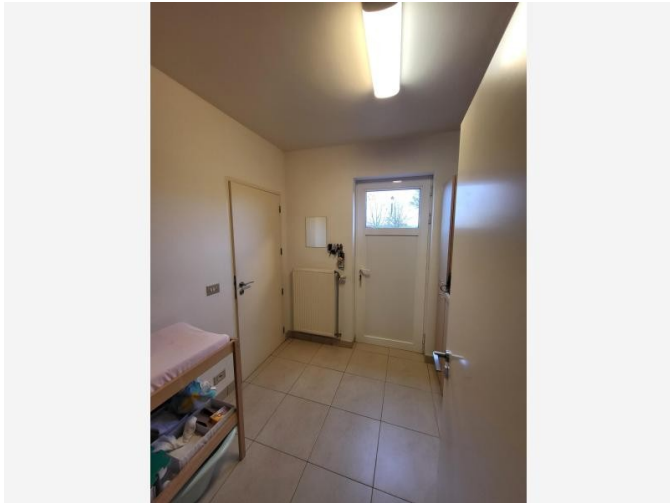
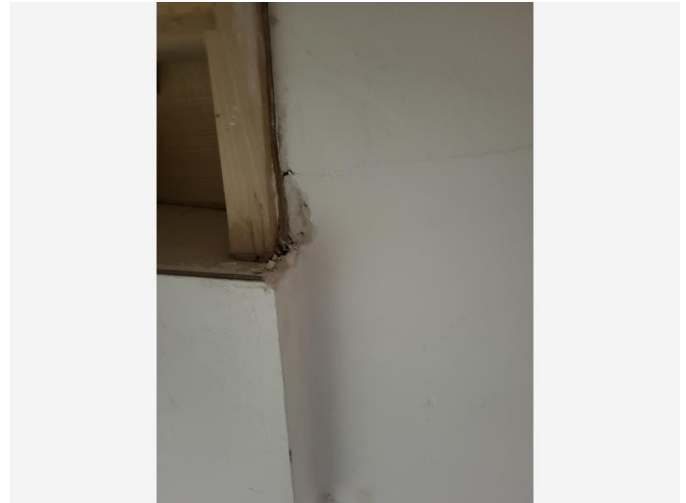
Geen asbest

| Opmerking | De kelder waar de cv-installatie zich bevindt is NIET gepleisterd. |

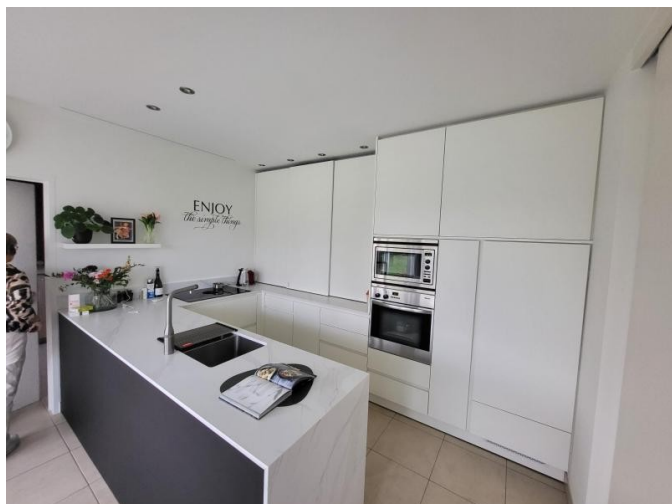
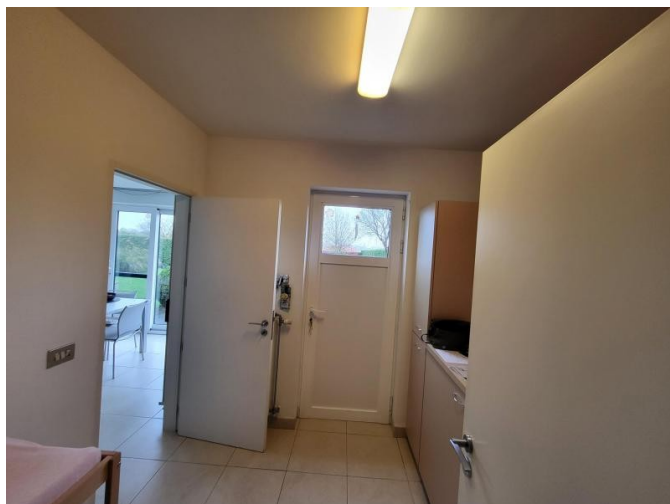
## Fiche 3: Plafonds woning

Geen asbest

| Opmerking | De plafonds op het gelijkvloers (behalve de garage) zijn met spuitplamuur afgewerkt. De kelder is niet gepleisterd. De plafonds van de verdieping zijn afgewerkt met gipsplaten. |
