Asbestinventarisatetest

Zonnestraat 166, 9600 Ronse

Attestnummer : 20240328-000171.000

Uitgegeven op : 28.03.2024

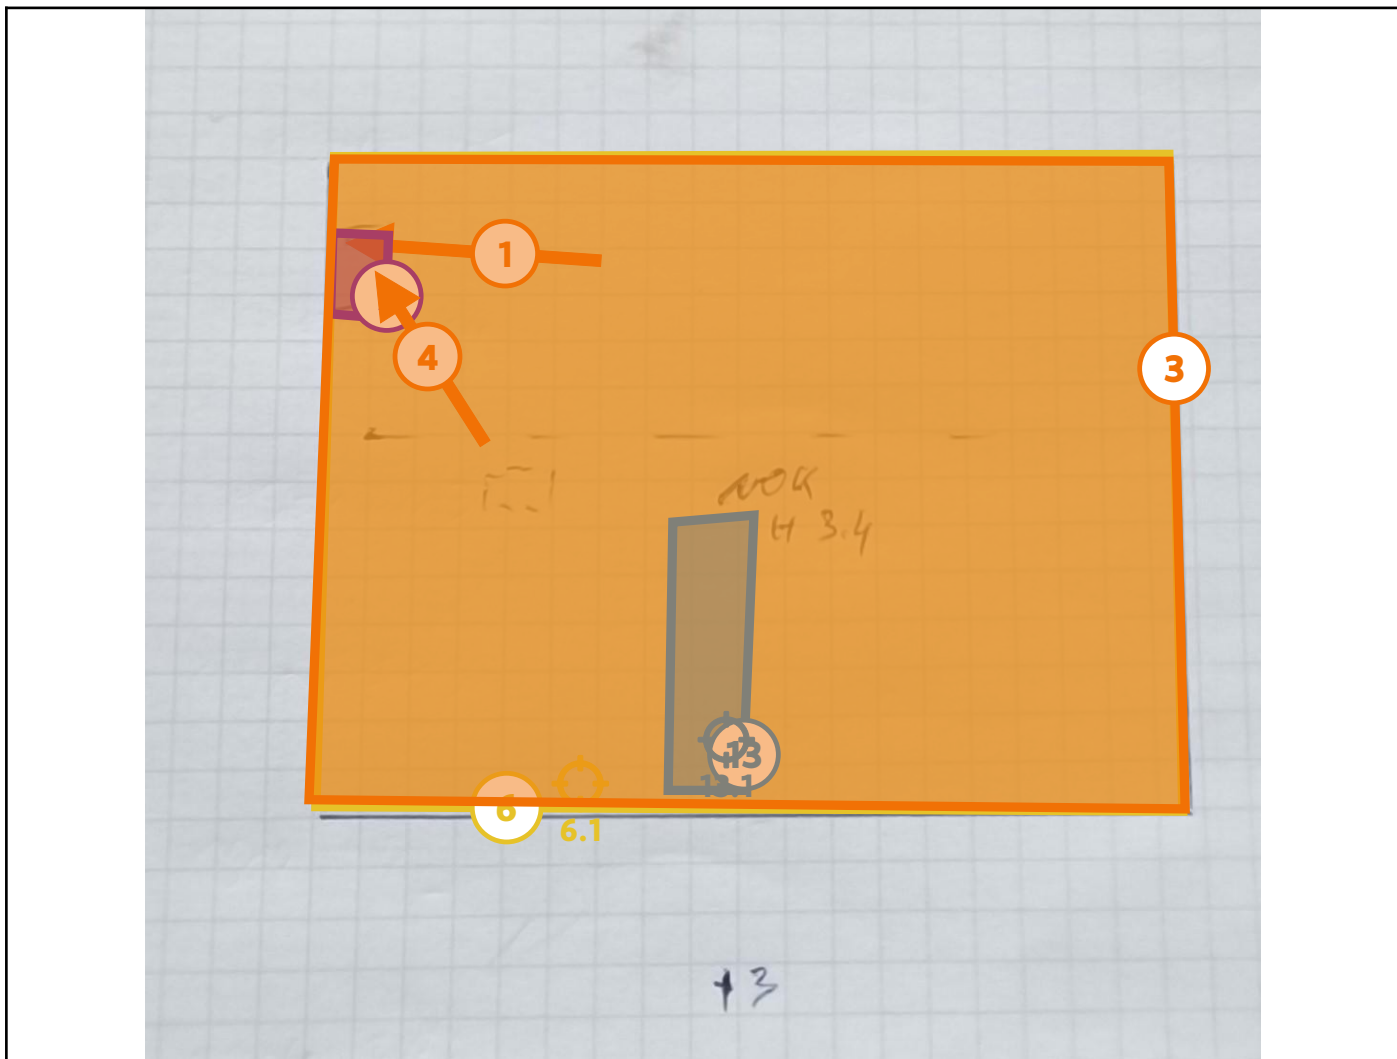
Plan 1.4: hoofdgebouw plan +3

Beschrijving	Type	Actie
1. bakeliet	Asbestmateriaal	Verwijderen
3. dakleien	Asbestmateriaal	Verwijderen
4. buisdoorvoer op liftkoker	Asbestmateriaal	Verwijderen
6. onderdakplaat	Asbestmateriaal	Zorgvuldig beheren
6.1 Code: 07	Puntmonster	-
7. lift schacht	Beperking	-

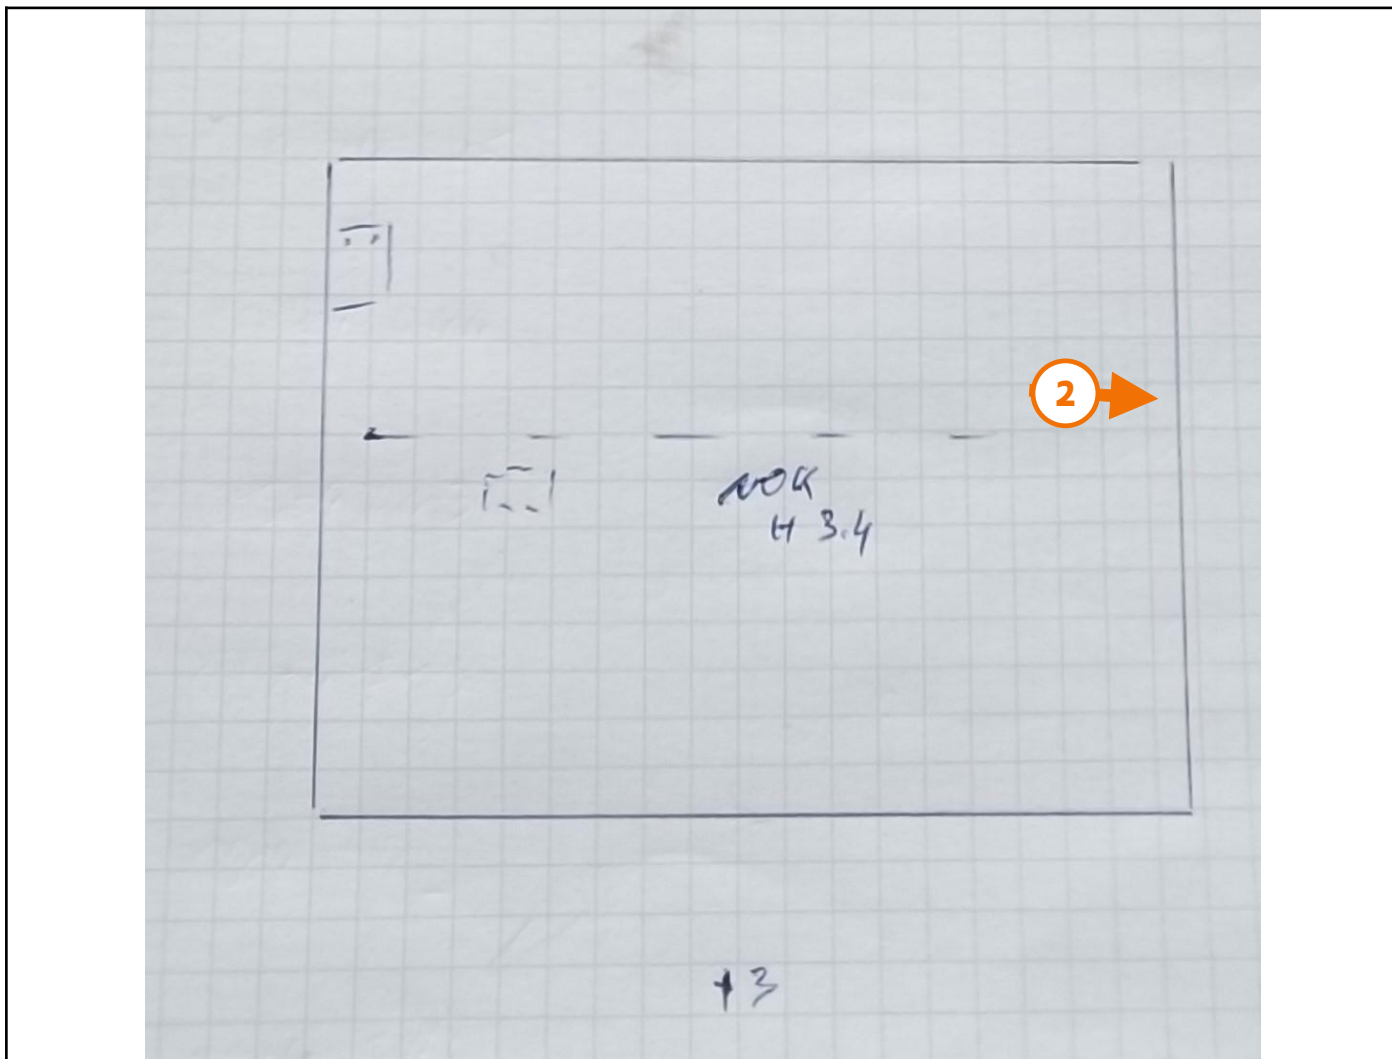
Plan 1.11: hoofdgebouw plan +3

Beschrijving	Type	Actie
2. roetluik	Asbestmateriaal	Verwijderen

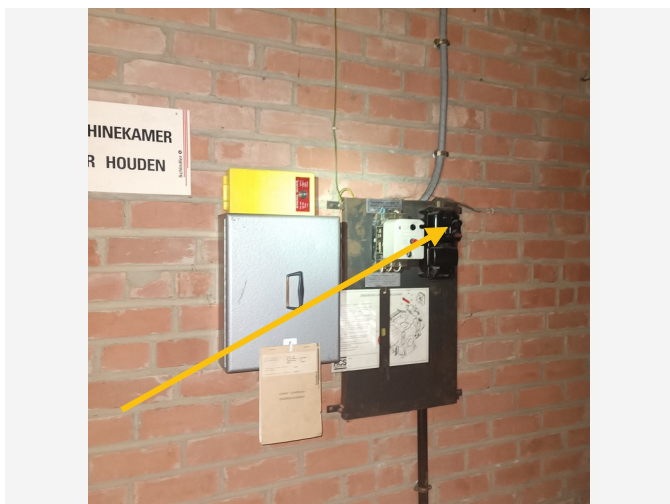
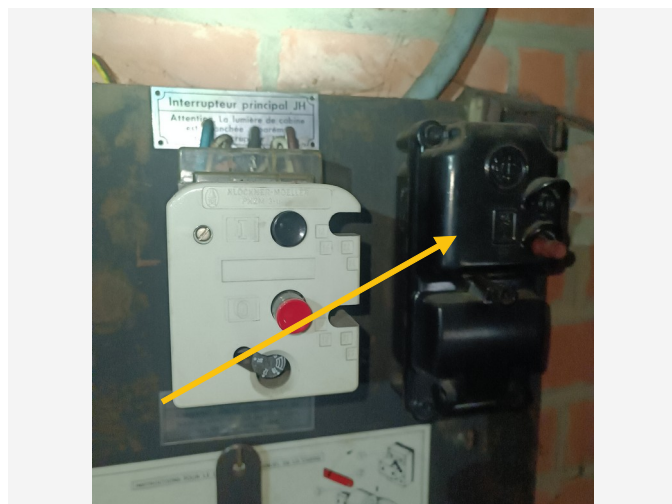
Het asbestmateriaal valt onder de mijlpaal van 2040.

Verwijderen

Eindbeoordeling materiaalrisico	Verhoogd materiaalrisico en/of verhoogde kans op vezelvrijgave
---------------------------------	--

Gebondenheid	Categorie 1: hechtgebonden in oorsprong
Asbestsoort (vezeltype)	Crocidoliet aanwezig
Asbestconcentratie	Laag (< 50%)
Afschermingsgraad van het gehele materiaal	Geheel of deels (ook) vrij aan de binnenlucht
Toestand van het materiaal	Licht beschadigd, licht verweerd. Intact materiaal type Pical – asbestboard of categorie III 'gebondenheid'

Beschrijving	bakeliet
Omgeving	Binnen
Primaire drager	Communicatie en elektrische infrastructuur en uitrusting
Asbestmateriaal	Plaat, paneel, tablet - Type Bakeliet
Bindmiddel van asbestmateriaal	Kunststof of -hars
Gebondenheid op basis van bindmiddel	Hecht
Hoeveelheid (oppervlakte - dikte - aantal)	● 0,20 m ² - 1,00 cm - 1 stuk
Totaal volume	0,002 m ³

- Zorg voor een veilig beheer. Vermijd het beschadigen van het asbestmateriaal. Controleer de toestand jaarlijks op wijzigingen.

- Eenvoudige handelingen: mag via doe-het-zelf of door werknemer(s) met opleidingsattest eenvoudige handelingen
Schakelaars, stopcontacten en andere gelijkaardige toepassingen kunnen eenvoudig losgeschroefd worden --> EH doe-het-zelf. Afgesloten of verzegelde kast --> EH opgeleid techniek personeel 8u basisopleiding asbest.

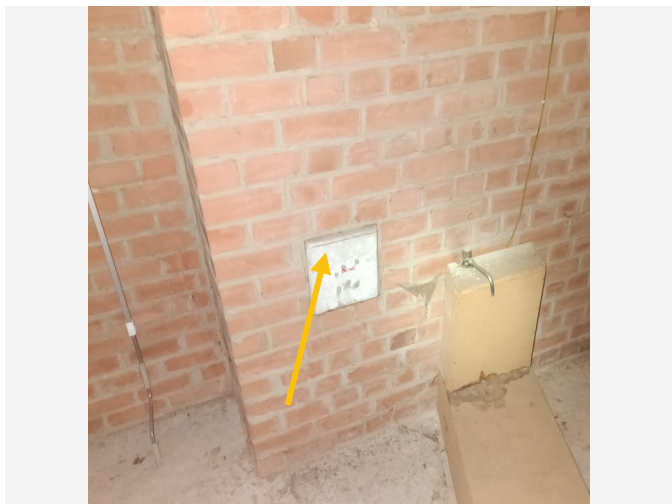
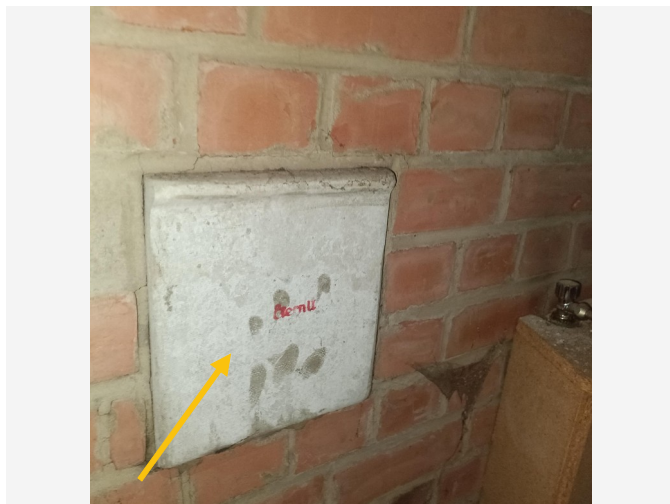
Het asbestmateriaal valt onder de mijlpaal van 2040.

Verwijderen

Eindbeoordeling materiaalrisico	Verhoogd materiaalrisico en/of verhoogde kans op vezelvrijgave
---------------------------------	--

Gebondenheid	Categorie 1: hechtgebonden in oorsprong
Asbestsoort (vezeltype)	Crocidoliet aanwezig
Asbestconcentratie	Laag (< 50%)
Afschermingsgraad van het gehele materiaal	Geheel of deels (ook) vrij aan de binnenlucht
Toestand van het materiaal	Licht beschadigd, licht verweerd. Intact materiaal type Pical – asbestboard of categorie III 'gebondenheid'

Beschrijving	roetluik
Omgeving	Binnen
Primaire drager	HVAC infrastructuur en uitrusting
Asbestmateriaal	roetluik
Bindmiddel van asbestmateriaal	Cement
Gebondenheid op basis van bindmiddel	Hecht
Hoeveelheid (gewicht - aantal)	• 5,00 kg - 1 stuk
Totaal gewicht	5,00 kg

- Zorg voor een veilig beheer. Vermijd het beschadigen van het asbestmateriaal. Controleer de toestand jaarlijks op wijzigingen.

Het roetluikje kan voorzichtig uitgeschoven of losgebeiteld worden, extra bevochtigen om stof te voorkomen + dragen van de nodige beschermingsmiddelen (mondmasker ffp3, handschoenen, tyvec) verpakken in plastic folie en afvoeren naar het containerpark als hechtgebonden asbestafval.

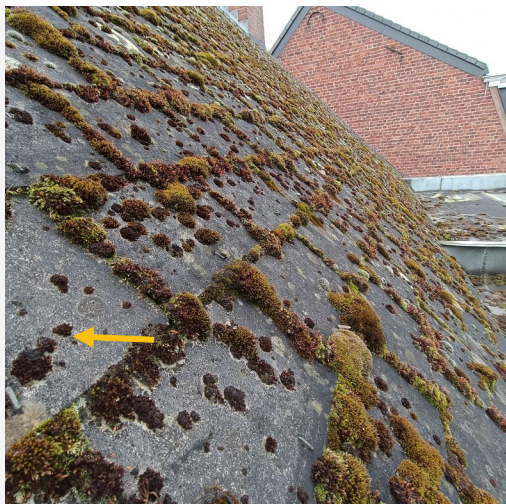
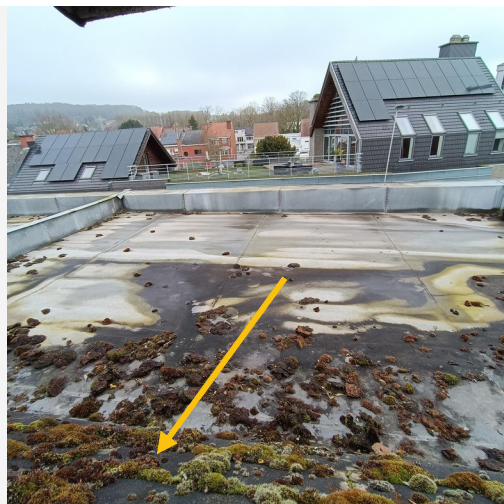
Het asbestmateriaal valt onder de mijlpaal van 2040.

Verwijderen

Reinigen/afschuren/ontmossen leien (leien mogen op geen enkele manier gereinigd of afgeschuurd worden. Totaalverbod sinds 27 april 2019)

Eindbeoordeling materiaalrisico	Verhoogd materiaalrisico en/of verhoogde kans op vezelvrijgave
---------------------------------	--

Gebondenheid	Categorie 1: hechtgebonden in oorsprong
Asbestsoort (vezeltype)	Crocidoliet aanwezig
Asbestconcentratie	Laag (< 50%)
Afschermingsgraad van het gehele materiaal	Geheel of deels vrij aan de buitenlucht
Toestand van het materiaal	Matig beschadigd, matig verweerd

Beschrijving	dakleien
Omgeving	Binnen
Primaire drager	Schuin dak
Asbestmateriaal	Dak- en gevelbekleding - Lei, shingle
Bindmiddel van asbestmateriaal	Cement
Gebondenheid op basis van bindmiddel	Hecht
Hoeveelheid (oppervlakte - aantal)	<ul style="list-style-type: none">• 70,00 m² - 1 stuk
Totale oppervlakte	70,00 m ²
Eenvoudig bereikbaar	Ja
Bevestigingswijze	<ul style="list-style-type: none">• Genageld, geniet
Identificatiemethode	Vaststelling zonder monstername
Destructieve handeling voor identificatie	Nee
Opmerking	De vermelde oppervlaktes en volumes betreffen een beredeneerde schatting. Er worden geen rechten verleend aan deze oppervlaktes/volumes.

- Zorg voor een veilig beheer. Vermijd het beschadigen van het asbestmateriaal. Controleer de toestand jaarlijks op wijzigingen.
- Hemelwater dat afspoelt van asbestcement daken of gevels kan asbestdeeltjes bevatten. Gebruik het enkel voor gesloten circuits (bv. spoelen toiletten). Reinig na het vervangen van het dak of de gevel de dakgoten en regenwaterput of -ton om asbesthoudend sediment of slib te verwijderen

- Eenvoudige handelingen: mag via doe-het-zelf of door werknemer(s) met opleidingsattest eenvoudige handelingen
Dragen van de nodige beschermingsmiddelen (mondmasker ffp3, handschoenen, tyvec). Indien mogelijk de ondervloer afdekken, leien voorzichtig verwijderen, extra fixeren, niet breken, niet gooien, onmiddellijk verpakken of voorzichtig in container met asbest bag plaatsen.

Indien leien in slechte staat zijn en kans bestaat op breken: Eenvoudige handeling opgeleid personeel, alle werknemer(s) moeten wel beschikken over een opleidingsattest eenvoudige handelingen 8u

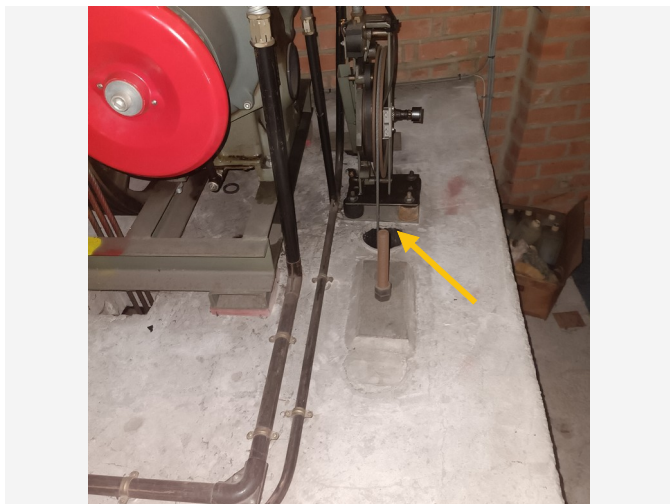
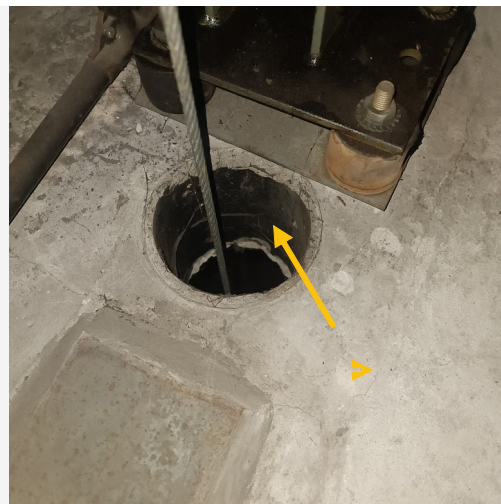
Het asbestmateriaal valt onder de mijlpaal van 2040.

Verwijderen

Eindbeoordeling materiaalrisico	Verhoogd materiaalrisico en/of verhoogde kans op vezelvrijgave
---------------------------------	--

Gebondenheid	Categorie 1: hechtgebonden in oorsprong
Asbestsoort (vezeltype)	Crocidoliet aanwezig
Asbestconcentratie	Laag (< 50%)
Afschermingsgraad van het gehele materiaal	Geheel of deels (ook) vrij aan de binnenlucht
Toestand van het materiaal	Licht beschadigd, licht verweerd. Intact materiaal type Pical – asbestboard of categorie III 'gebondenheid'

Beschrijving	buisdoorvoer op liftkoker
Omgeving	Binnen
Primaire drager	Schacht-koker (technisch)
Asbestmateriaal	Verloren bekisting - Buis, koker
Bindmiddel van asbestmateriaal	Cement
Gebondenheid op basis van bindmiddel	Hecht
Hoeveelheid (lengte - omtrek - dikte - aantal)	• 0,50 m - 90,00 cm - 1,00 cm - 4 stuks
Totaal volume	0,018 m ³

- Zorg voor een veilig beheer. Vermijd het beschadigen van het asbestmateriaal. Controleer de toestand jaarlijks op wijzigingen.

- Eenvoudige handelingen: mag via doe-het-zelf of door werknemer(s) met opleidingsattest eenvoudige handelingen
De buis kan voorzichtig losgebeiteld worden, extra bevochtigen om stof te voorkomen + dragen van de nodige beschermingsmiddelen (mondmasker ffp3, handschoenen, tyvec) Bij de gemeente/containerpark afsluitzakken halen om dubbel in te pakken en af te voeren naar het containerpark als hechtgebonden asbestafval.

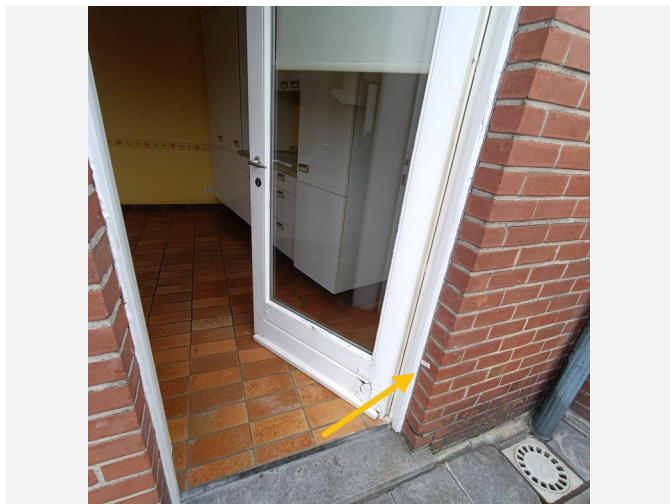
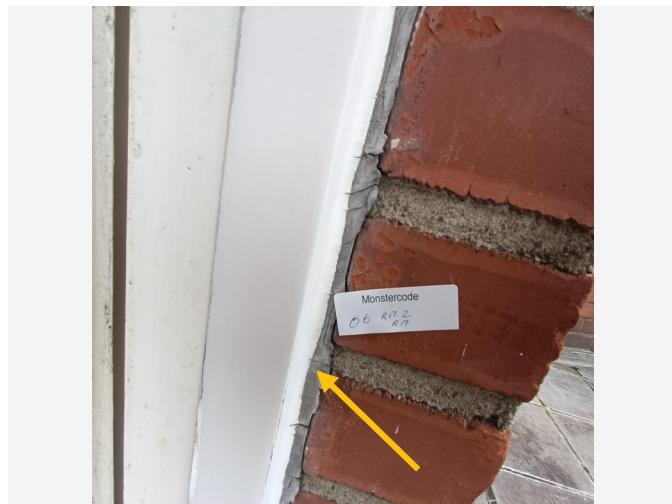
Het asbestmateriaal valt onder de mijlpaal van 2040.

Zorgvuldig beheren

Eindbeoordeling materiaalrisico	Laag materiaalrisico en/of verlaagde kans op vezelvrijgave
---------------------------------	--

Gebondenheid	Categorie 1: hechtgebonden in oorsprong
Asbestsoort (vezeltype)	Alleen chrysotiel
Asbestconcentratie	Laag (< 50%)
Afschermingsgraad van het gehele materiaal	Geheel of deels vrij aan de buitenlucht
Toestand van het materiaal	Licht beschadigd, licht verweerd. Intact materiaal type Pical – asbestboard of categorie III 'gebondenheid'

#	Type	Referentie	Resultaat
5.1	Puntmonster	06	Chrysotiel

Beschrijving	kit 2 kozijn-muur
Omgeving	Buiten
Primaire drager	Wandopening verticaal (raam, deur, ...)
Asbestmateriaal	In-situ afwerkingslagen - Pasta, stopverf, voegsel, stopsel, vulsel, mastiek, kitten, ...
Bindmiddel van asbestmateriaal	Kitten, mastiek, pasta

- Zorg voor een veilig beheer. Vermijd het beschadigen van het asbestmateriaal. Controleer de toestand jaarlijks op wijzigingen.

- Eenvoudige handelingen: enkel door erkend asbestverwijderaar
De toepassing extra fixeren en gebruik van puntafzuiging dmv stofzuiger met absoluut filter
De ramen kunnen eventueel in zijn geheel afgevoerd worden als asbesthoudend afval. Indien hout en glas gescheiden afgevoerd worden, mogen er geen stopverf restanten achterblijven op het houtwerk.

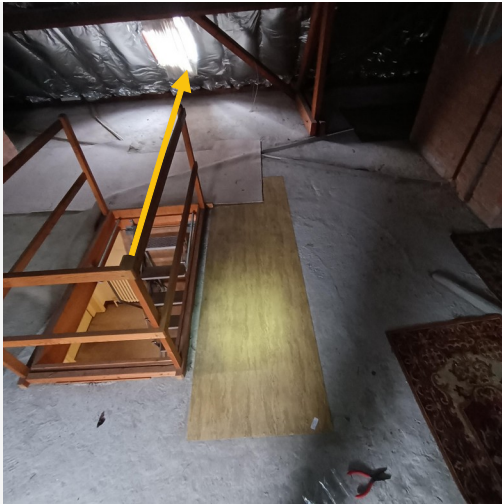
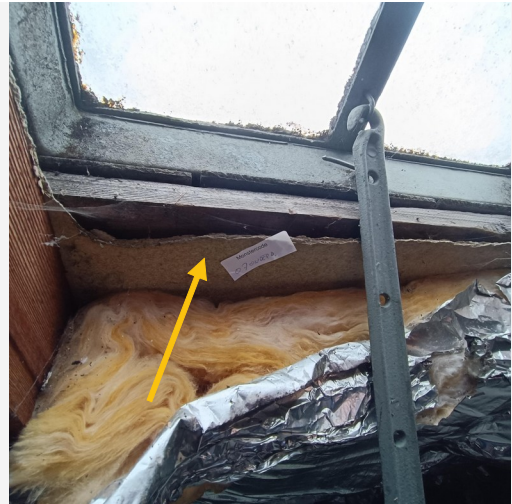
Zorgvuldig beheren

Primaire drager	Schuin dak
Asbestmateriaal	Plaat, paneel, tablet - Type Menuiserite
Bindmiddel van asbestmateriaal	Cement
Gebondenheid op basis van bindmiddel	Hecht
Hoeveelheid (oppervlakte - dikte - aantal)	<ul style="list-style-type: none"> • 66,50 m² - 0,50 cm - 1 stuk
Totaal volume	0,333 m ³
Eenvoudig bereikbaar	<p>Nee</p> <ul style="list-style-type: none"> • Het asbestmateriaal is bedekt (uitgezonderd laag verf, coating, behang, kunststof, textiel) en het wegnemen van het bedekkende materiaal kan niet zonder het bedekkende materiaal te beschadigen.
Bevestigingswijze	<ul style="list-style-type: none"> • Genageld, geniet
Identificatiemethode	Vaststelling met monstername
Destructieve handeling voor identificatie	Nee
Opmerking	De vermelde oppervlaktes en volumes betreffen een bereedeneerde schatting. Er worden geen rechten verleend aan deze oppervlaktes/volumes.

- Eenvoudige handelingen: mag via doe-het-zelf of door werknemer(s) met opleidingsattest eenvoudige handelingen
indien de platen eenvoudig te verwijderen zijn zonder kans op breken kan dit via doe-het-zelf of door werknemer(s) met opleidingsattest eenvoudige handelingen; Dek de zoldervloer af met plastic folie . dragen van de nodige beschermingsmiddelen (mondmasker ffp3, handschoenen,tyvec) Verwijder de dakpannen. Fixeer het plaatmateriaal , de asbesthoudende platen één voor één en in hun geheel verwijderen. Niet gooien, niet breken. Reinig nadien de draagstructuur met vochtige doeken (+stofzuiger met absoluut filter kan niet gehoord worden dus voor een particulier niet mogelijk .) Alle werknemer(s) moeten wel beschikken over een opleidingsattest eenvoudige handelingen 8u.
