Asbestinventarisatetest

Willem van Nassastraat 12, 9000 Gent

Attestnummer : 20250430-000054.000

Uitgegeven op : 30.04.2025

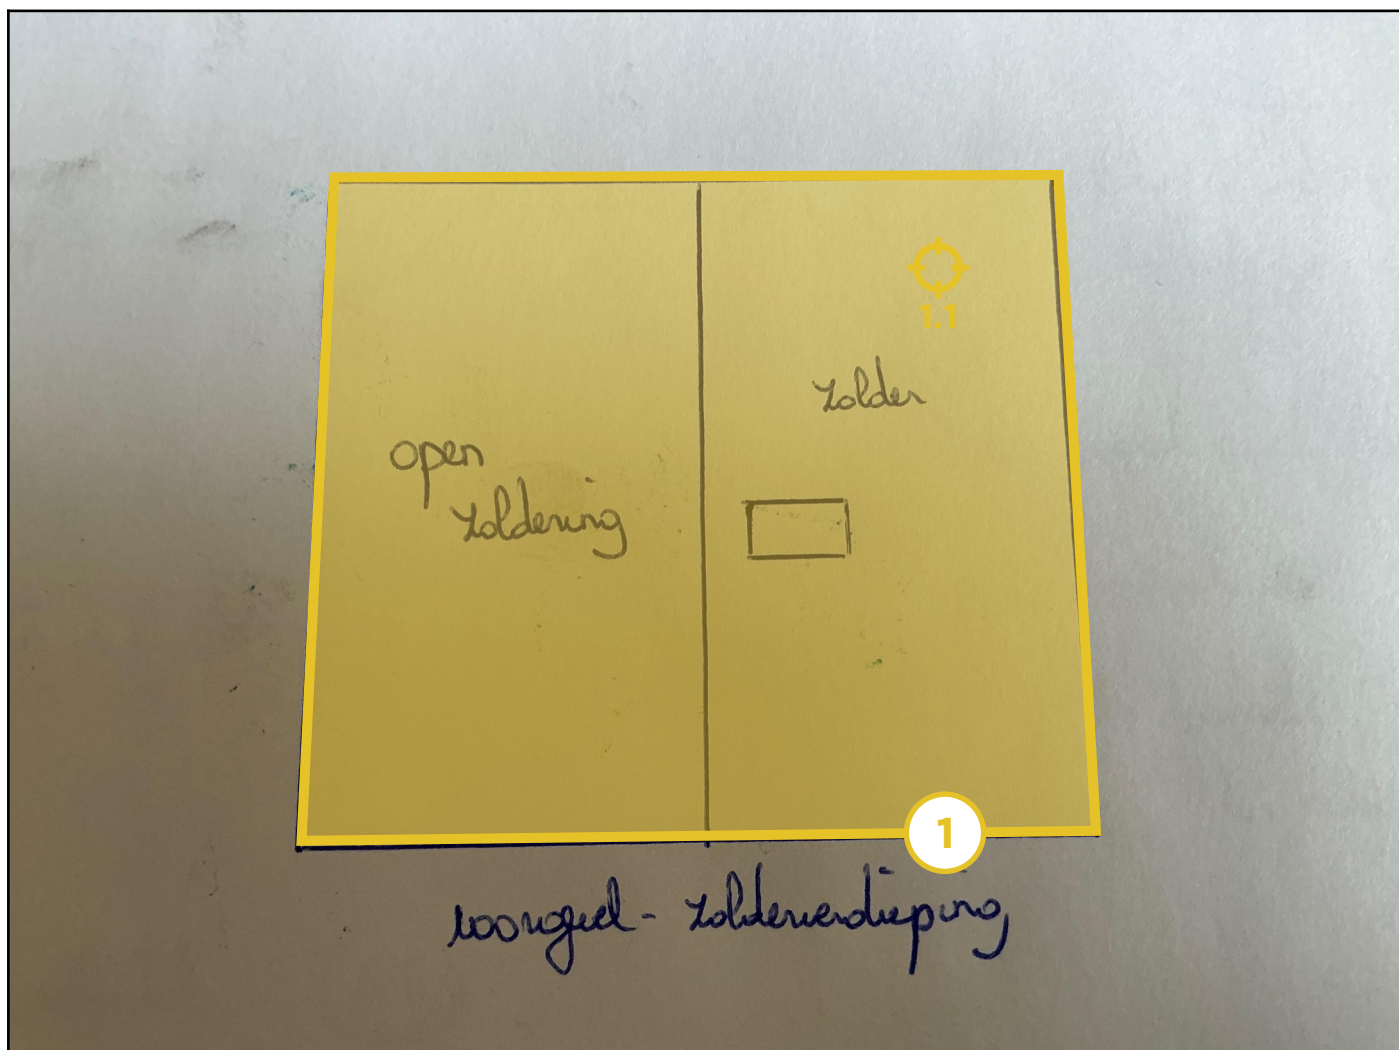
Plan 1.6: Zolderverdieping

Beschrijving	Type	Actie
1. Dak - onderdak	Asbestmateriaal	Zorgvuldig beheren
1.1 Code: MM03	Puntmonster	-

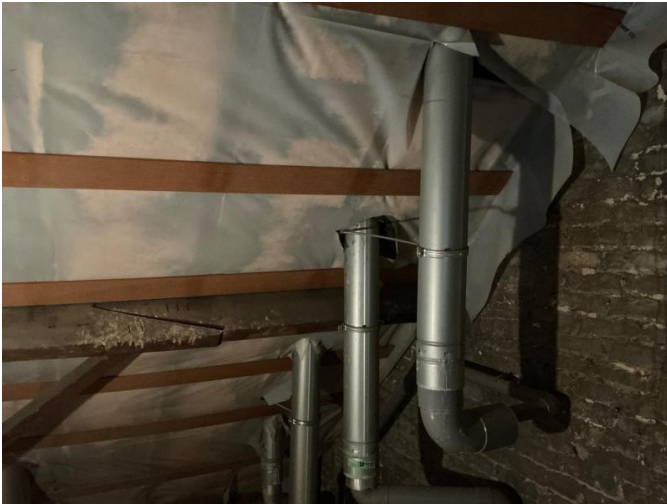
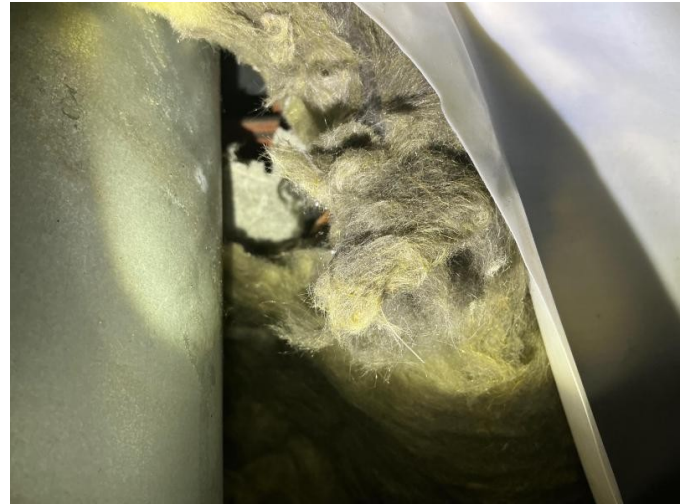
Het asbestmateriaal valt onder de mijlpaal van 2040.

Zorgvuldig beheren

Eindbeoordeling materiaalrisico	Laag materiaalrisico en/of verlaagde kans op vezelvrijgave
---------------------------------	--

Gebondenheid	Categorie 1: hechtgebonden in oorsprong
Asbestsoort (vezeltype)	Alleen chrysotiel
Asbestconcentratie	Laag (< 50%)
Afschermingsgraad van het gehele materiaal	Geheel of deels (ook) vrij aan de binnenlucht
Toestand van het materiaal	Licht beschadigd, licht verweerd. Intact calciumsilicaatmateriaal of categorie III 'gebondenheid'

#	Type	Referentie	Resultaat
1.1	Puntmonster	MM03	Chrysotiel

Beschrijving	Dak - onderdak
Omgeving	Binnen
Primaire drager	Schuin dak
Asbestmateriaal	Plaat, paneel, tablet - Type Menuiserite
Bindmiddel van asbestmateriaal	Cement
Gebondenheid op basis van bindmiddel	Hecht
Hoeveelheid (oppervlakte - dikte - aantal)	<ul style="list-style-type: none">• 74,00 m² - 0,50 cm - 1 stuk
Totaal volume	0,37 m ³
Eenvoudig bereikbaar	Ja
Bevestigingswijze	<ul style="list-style-type: none">• Genageld, geniet
Identificatiemethode	Vaststelling met monstername
Destructieve handeling voor identificatie	Nee
Opmerking	De hoeveelheid is een inschatting.

- Zorg voor een veilig beheer en verwijder dit asbestmateriaal wanneer het bij werken eenvoudig bereikbaar wordt. Controleer de toestand jaarlijks op wijzigingen.

- Eenvoudige handelingen: mag via doe-het-zelf of door werknemer(s) met opleidingsattest eenvoudige handelingen
We raden aan om de onderdakplaten te laten verwijderen door een firma met een opleidingsattest eenvoudige handelingen. U mag, in principe, ongeacht beschadigingen of vrije asbestvezels, deze asbesthoudende toepassing ook zelf verwijderen met inachtneming van de nodige veiligheidsmaatregelen om uzelf en uw omgeving te beschermen. Een beschadigde asbesthoudende toepassing in slechte staat kan makkelijk verder breken of vergruizen. Er komen dan schadelijke asbestvezels vrij die ingeademd kunnen worden.

1. verwijder de dakbekleding
2. verwijder de panlatten op een voorzichtige manier met een klauwhamer
3. bevestigingsnagels onderdakplaten losmaken d.m.v. klauwhamer met blokje hout eronder om beschadiging te vermijden
4. onderdakplaten één voor één losmaken in hun geheel
5. onderdakplaten één voor één voorzichtig stapelen in een asbestafvalzak (niet breken)
6. met het asbestafval kunt u terecht op het recyclagepark of bij een geregistreerde asbestinzamelaar

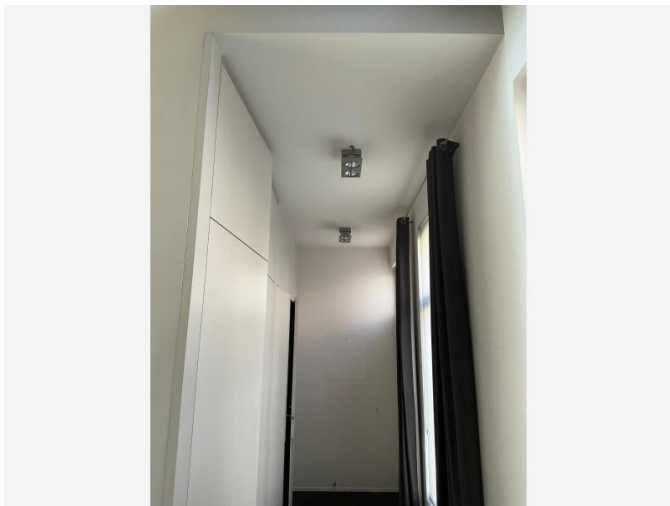
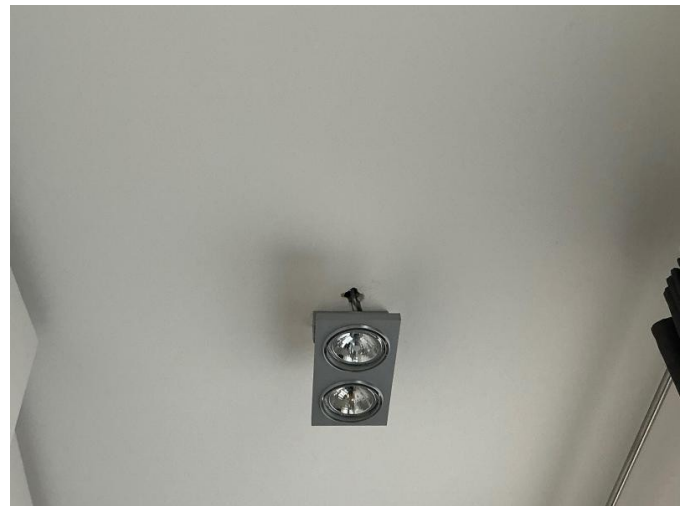
Fiche 2: Pleisterwerk plafonds

Geen asbest

#	Type	Referentie	Resultaat
2.1	Mengmonster	MM02	Geen asbest

Beschrijving	Pleisterwerk plafonds
Omgeving	Binnen
Primaire drager	Plafond
Bindmiddel van materiaal	Gips - kalk
Gebondenheid op basis van bindmiddel	Niet-hechtgebonden
Hoeveelheid (oppervlakte - dikte - aantal)	• 276,00 m ² - 1,00 cm - 1 stuk
Totaal volume	2,76 m ³
Identificatiemethode	Vaststelling met monsternamen
Destructieve handeling voor identificatie	Nee
Opmerking	<p>Natte ruimten : keuken – vals plafond, badkamer – vals plafond</p> <p>Stooklokaal : CV-ketel hangt op de zolder</p> <p>De meeste plafonds zijn valse plafonds (zie plan).</p> <p>Een destructief onderzoek is aan te raden bij grondige verbouwingswerken, om eventuele pleisterwerken en/of cementering, mogelijks onder de valse plafonds te bemonsteren.</p> <p>Ook de afsmeerlaag in gips tussen gipskartonplaten kan asbest bevatten.</p> <p>Enkel destructief onderzoek kan uitwijzen waar deze naden zich bevinden.</p> <p>Dit behoort momenteel niet tot onze taak in deze opdracht.</p> <p>De hoeveelheid is een inschatting.</p>

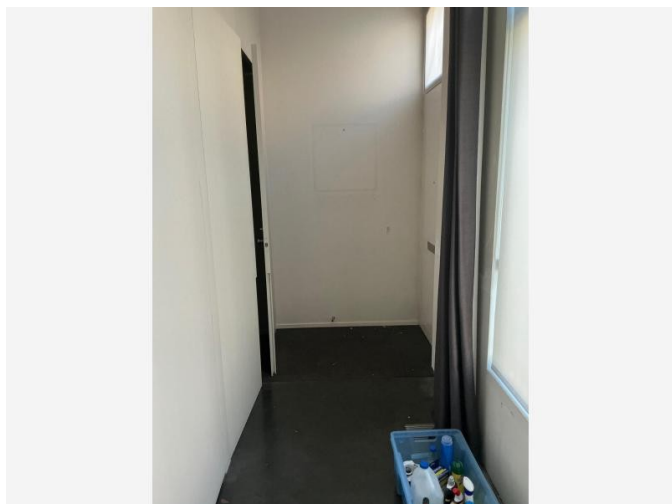
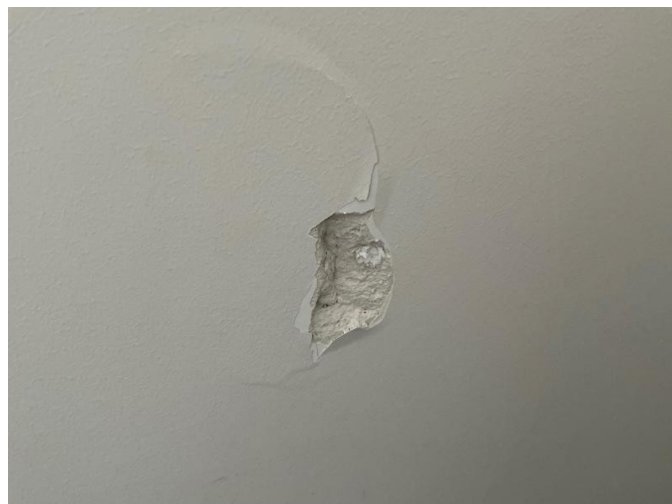
Geen asbest

#	Type	Referentie	Resultaat
3.1	Mengmonster	MM01	Geen asbest

Beschrijving	Pleisterwerk muren
Omgeving	Binnen
Primaire drager	Binnenwand
Bindmiddel van materiaal	Gips - kalk
Gebondenheid op basis van bindmiddel	Niet-hechtgebonden
Hoeveelheid (oppervlakte - dikte - aantal)	• 690,00 m ² - 1,00 cm - 1 stuk
Totaal volume	6,90 m ³
Identificatiemethode	Vaststelling met monstername
Destructieve handeling voor identificatie	Nee
Opmerking	<p>Natte ruimten : badkamer - deels beplating</p> <p>Stooklokaal : CV-ketel hangt op de zolder</p> <p>Een destructief onderzoek is aan te raden bij grondige verbouwwerken, om eventuele pleisterwerken en/of cementering, mogelijks achter de valse wanden en achter de tegels te bemonsteren. Ook de afsmeerlaag in gips tussen gipskartonplaten kan asbest bevatten.</p> <p>Enkel destructief onderzoek kan uitwijzen waar deze naden zich bevinden.</p> <p>Dit behoort momenteel niet tot onze taak in deze opdracht.</p> <p>De hoeveelheid is een inschatting.</p>

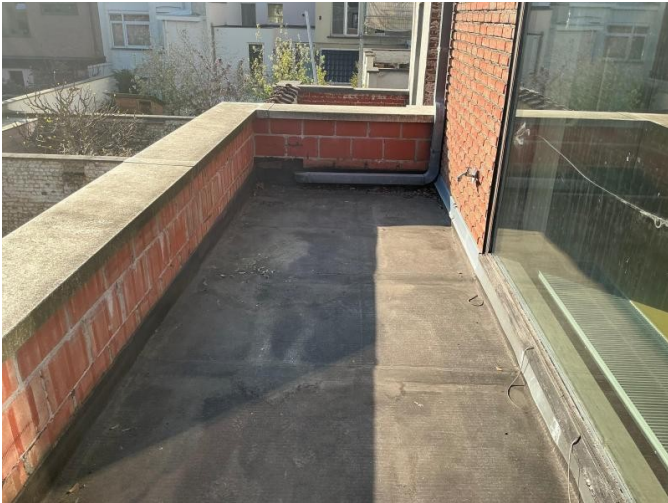
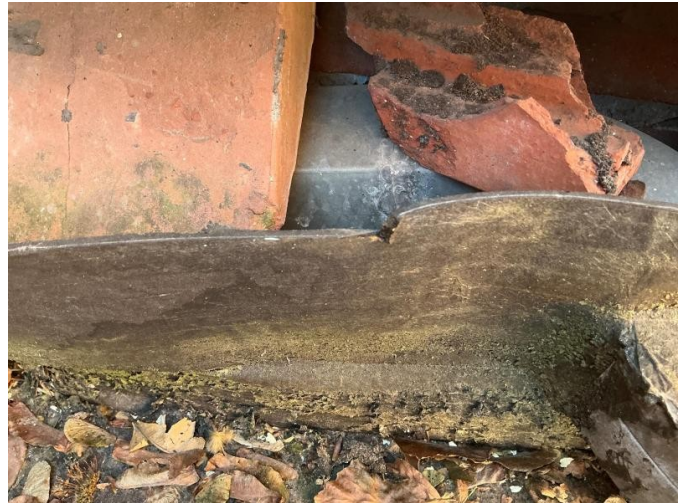
Fiche 4: Plat dak terras 1ste verdieping - roofing

Geen asbest

#	Type	Referentie	Resultaat
4.1	Puntmonster	MM04	Geen asbest

Beschrijving	Plat dak terras 1ste verdieping - roofing
Omgeving	Buiten
Primaire drager	Plat dak
Bindmiddel van materiaal	Bitumen (roofing, teer, asfalt)
Gebondenheid op basis van bindmiddel	Hecht
Hoeveelheid (oppervlakte - aantal)	<ul style="list-style-type: none">• 28,00 m² - 1 stuk
Totale oppervlakte	28,00 m ²
Identificatiemethode	Vaststelling met monsternamen
Destructieve handeling voor identificatie	Nee
Opmerking	De hoeveelheid is een inschatting.
