# Asbestinventarisatetest

Schoofmeersstraat 7, 9070 Destelbergen

Attestnummer : 20250821-000126.000

Uitgegeven op : 21.08.2025

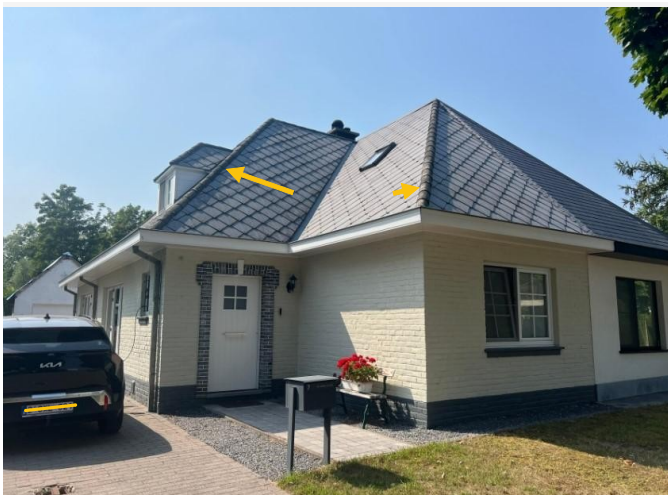
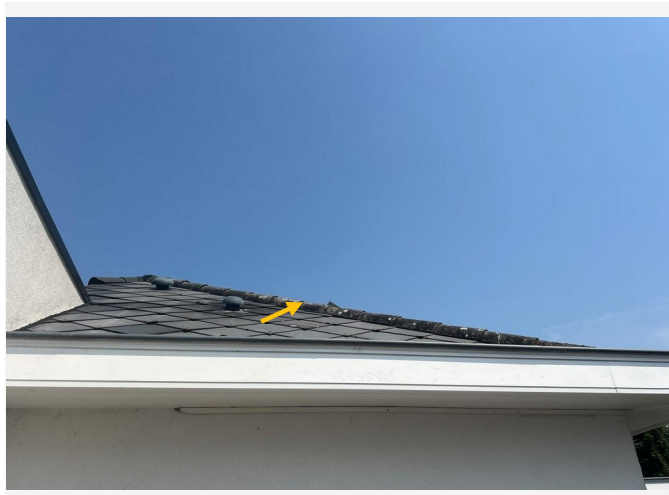
## Conclusie

Het asbestmateriaal valt onder de mijlpaal van 2034.

| Eindbeoordeling materiaalrisico | Verhoogd materiaalrisico en/of verhoogde kans op vezelvrijgave |

| Asbestsoort (vezeltype) | Crocidoliet aanwezig |
| Asbestconcentratie | Laag (< 50%) |
| Toestand van het materiaal | Matig beschadigd, matig verweerd |

| Beschrijving | Nokken - cementtoepassing |
| Asbestmateriaal | Dak- en gevelbekleding - Nok, windveer, boeiboord |

- Verwijder dit asbestmateriaal zo snel mogelijk. Volg de toestand goed op.
- Hemelwater dat afspoelt van asbestcement daken of gevels kan asbestdeeltjes bevatten. Gebruik het enkel voor gesloten circuits (bv. spoelen toiletten). Reinig na het vervangen van het dak of de gevel de dakgoten en regenwaterput of -ton om asbesthoudend sediment of slib te verwijderen
- Voer bijkomende staalname(s) uit.

- Eenvoudige handelingen: mag via doe-het-zelf of door werknemer(s) met opleidingsattest eenvoudige handelingen  
Eenvoudige handelingen (doe het zelf):  
De leien kunnen voorzichtig losgebeiteld worden , extra bevochtigen om stof te voorkomen.  
Standaard dragen van de nodige wegwerp beschermingsmiddelen FFP 3 masker , handschoenen en tyvec CAT III type 5-6  
Bij de gemeente/containerpark afsluitzakken halen om dubbel in te pakken en af te voeren naar het

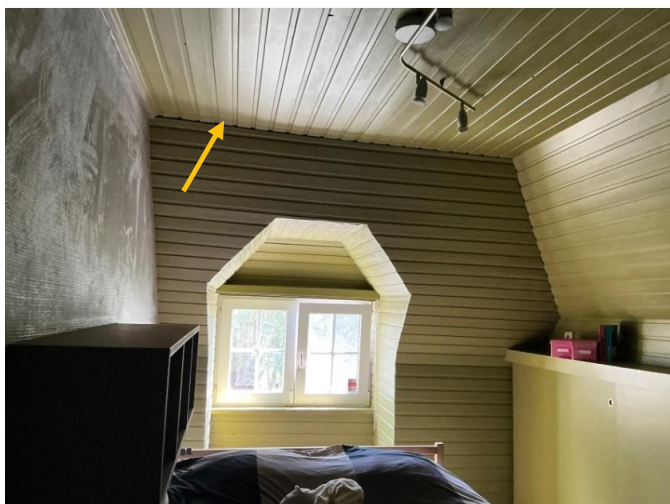
**Reden:** Er is geen volledige risicobeoordeling mogelijk

**Uitleg van de asbestdeskundige:** Er is geen luik of andere toegangen aanwezig in de valse plafond naar de nok van het dak.

Volgens de verklaring van de eigenaar + onderzoek waar het onderdak wel zichtbaar is, blijkt er een nieuw onderdak te zitten van 2004. Voor de werken was er geen onderdak aanwezig.

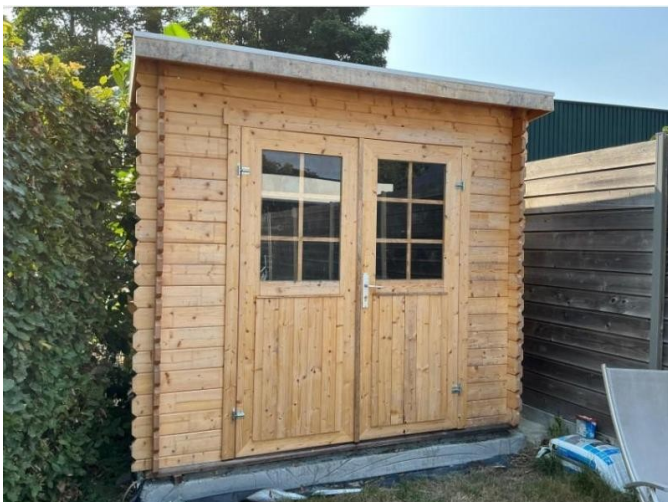
Bouwjaar: 2024

*Constructies gebouwd vanaf 2001 moeten niet onderzocht worden*

| Opmerking | Zie bewijsstuk PDF.<br>Tuinhuisje werd recent geplaatst en bevat hierdoor geen verdachte materialen. |

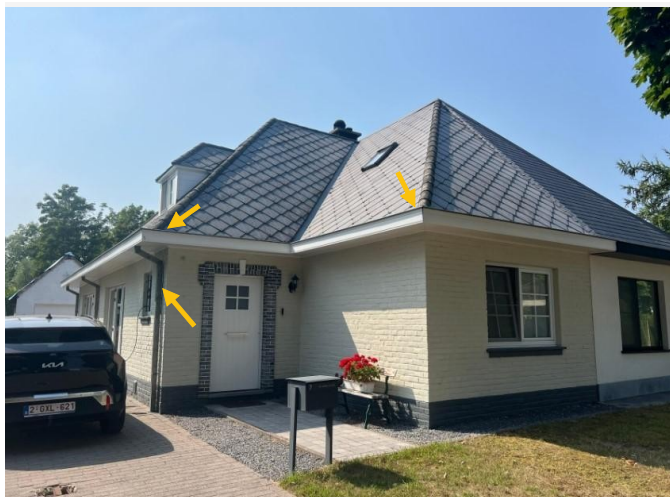
Slib/sediment kan komen van de asbesthoudende nokken op het dak. Deze resten komen terecht in het regenwater of de dakgoot. Dit werd niet ter plaatse vastgesteld, vandaar een advies.

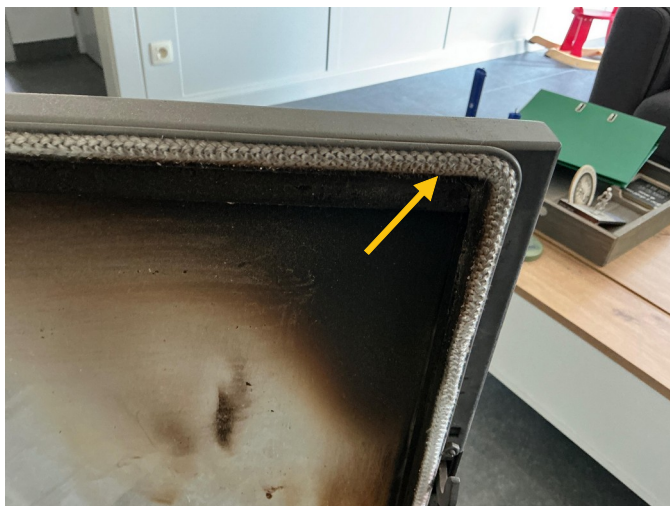
Het materiaal blinkt en is niet verdacht.

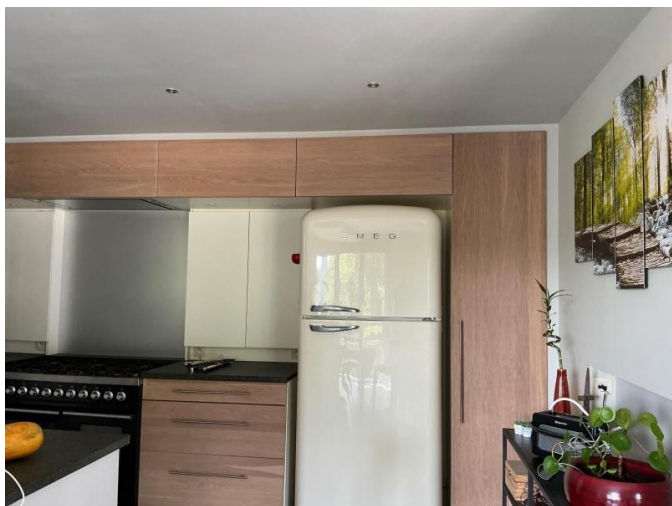
In 1992 en 2012 zijn er meerdere renovatiewerken gebeurd.

Hierbij zijn de ramen, muren (pleisterwerk), vloeren (tegel en laminaat), plafonds,... allemaal aangepast. Extra isolatie werd ook toegevoegd.

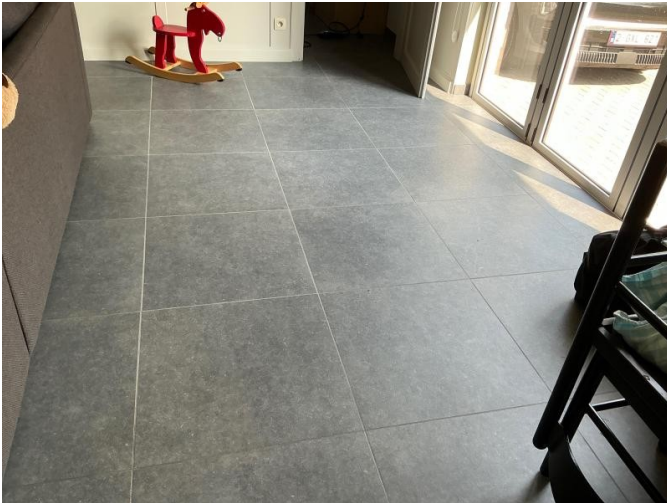
2013.

Extra expertise is nog steeds aangewezen bij afbraak of renovatie gezien het bouwjaar.

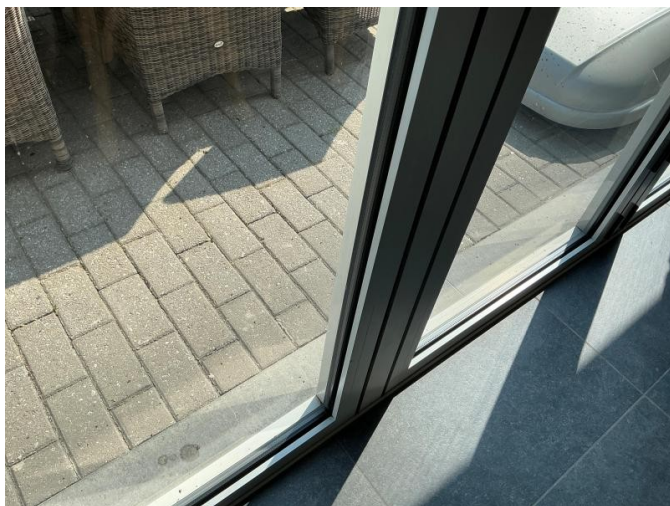
Zacht en elastisch.

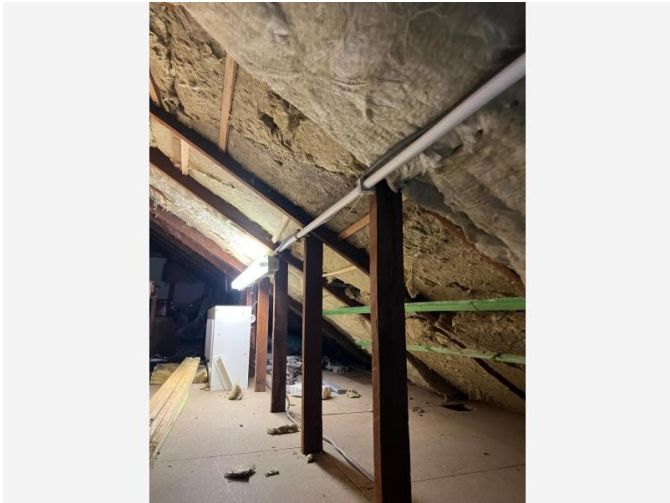
In 2004 werd het dak volledig vernieuwd.

De eigenaar verklaarde dat er geen onderdak aanwezig was voordat de werken van start gingen in 2004, tijdens de werken werd er wel een onderdak geplaatst.

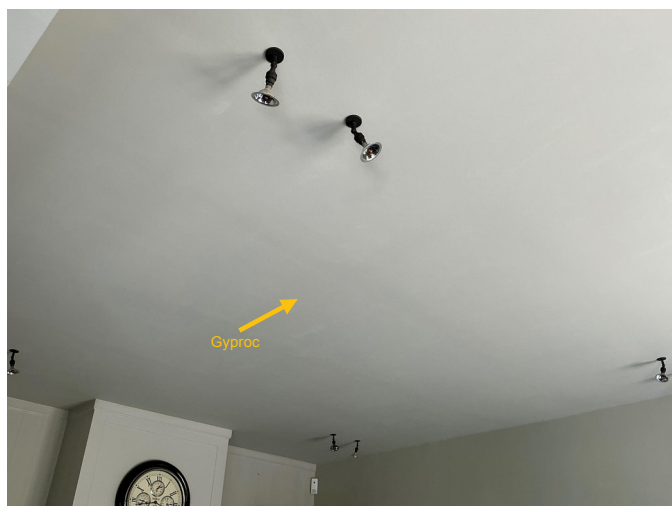
De gehele woning heeft valse plafonds.

Bij renovatie of afbraakwerken wordt er wel aangewezen om een extra expertise uit te voeren of een destructief onderzoek omdat er nog altijd een kans bestaat dat er zich verdachte materialen bevinden achter de valse plafond.

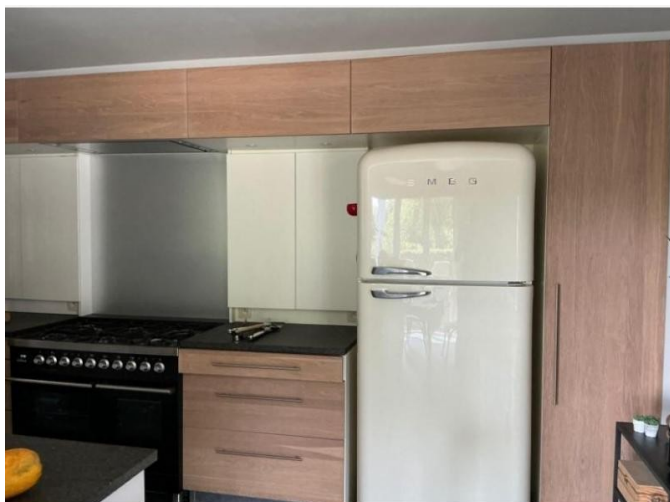
- > zowel de vloer, muren als plafonds zijn vernieuwd in deze ruimtes in 2013.
- > zie bewijsstukken, de eigenaar heeft ook veel zelf gedaan destijds.
- > extra expertise is nog steeds aangewezen bij afbraak of renovatie gezien het bouwjaar.

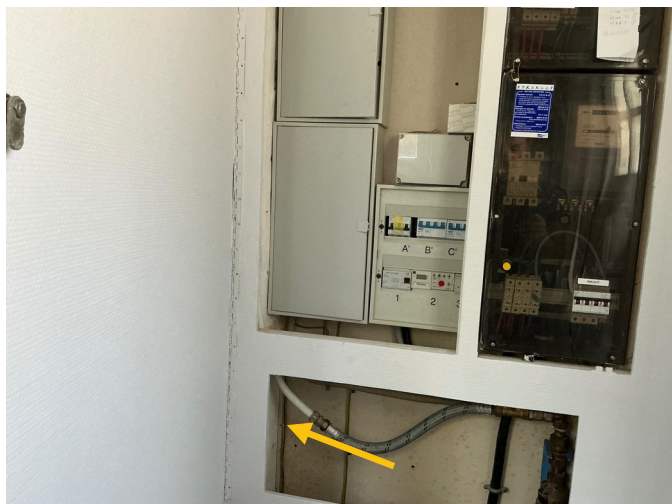
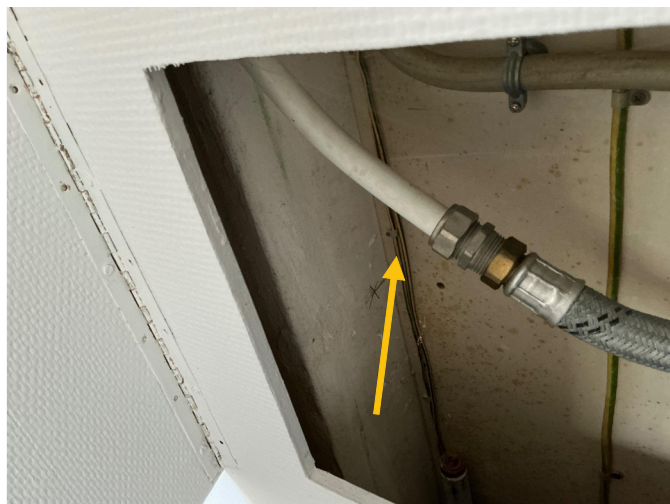
## Fiche 16: Pleisterwerk muren

Geen asbest

| Opmerking | -> het pleisterwerk in de badkamer, wasruimte, leefruimte, SL 1, hal en keuken hebben nieuw pleisterwerk. Gezien hier geen bewijsstukken van zijn, werd er toch een mengstaal genomen. |
