# Asbestinventarisatetest

Hoevestraat 15, 9620 Zottegem

Attestnummer : **20250930-000153.000**

Uitgegeven op : **30.09.2025**

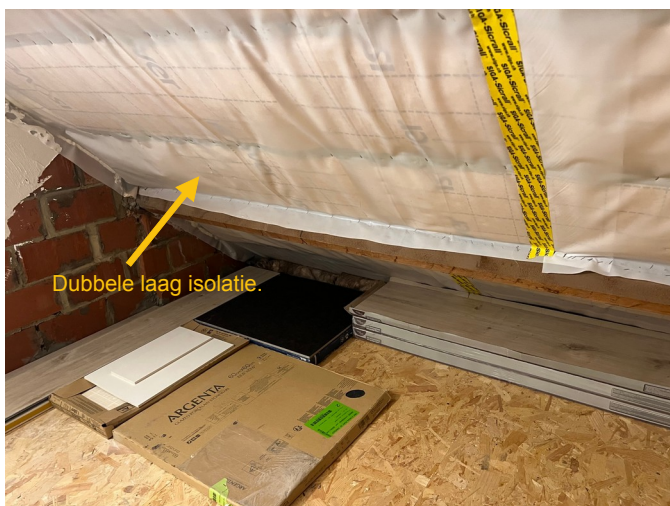
Situeringsfoto

### Permanente beperking

**Reden:** Er is geen volledige risicobeoordeling mogelijk

**Uitleg van de asbestdeskundige:** Het onderdak is niet zichtbaar.

Via de nok waren er twee lagen isolatie, volledig vastgemaakt en de (natuur)leien lagen volledig vastgeklemd. Hierdoor was het niet mogelijk om het onderdak te inspecteren. -> bewijsstukken tonen aan dat er grote werken aan het dak zijn geweest, zie puntje 'afbraakwerken'.

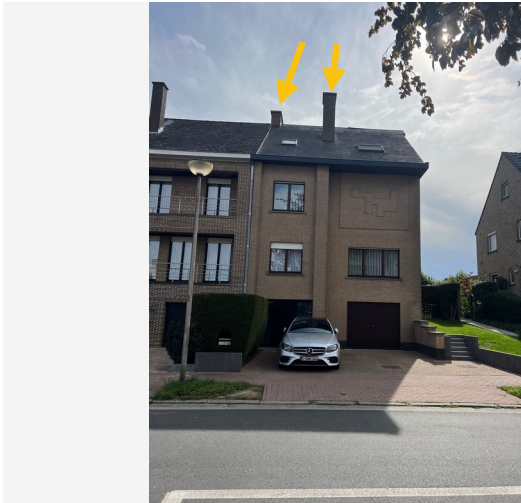
Situeringsfoto

### Tijdelijke beperking

**Reden:** Het te onderzoeken materiaal situeert zich hoger dan 3,50 m te rekenen vanaf een veilige ondergrond

**Uitleg van de asbestdeskundige:** Wanneer er dakwerken zouden plaatsvinden, is er een mogelijkheid om de schouwbuis te bekijken.

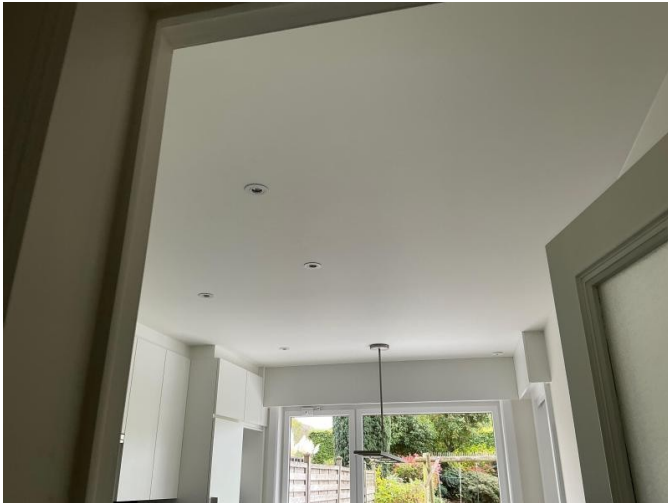
Verlaagde plafonds.

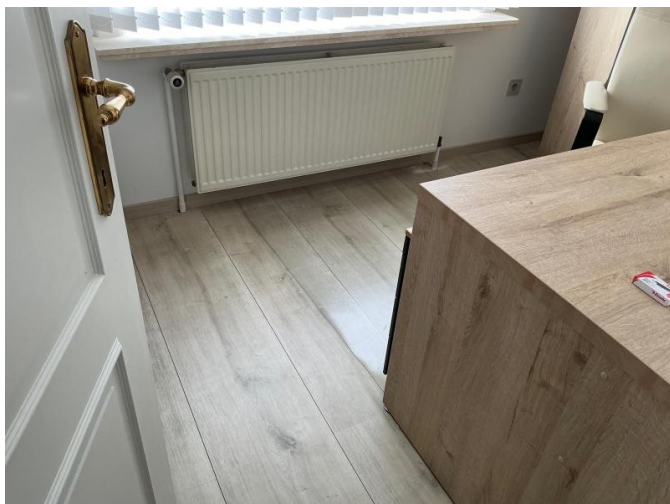
Bureau +1, volledig +2.

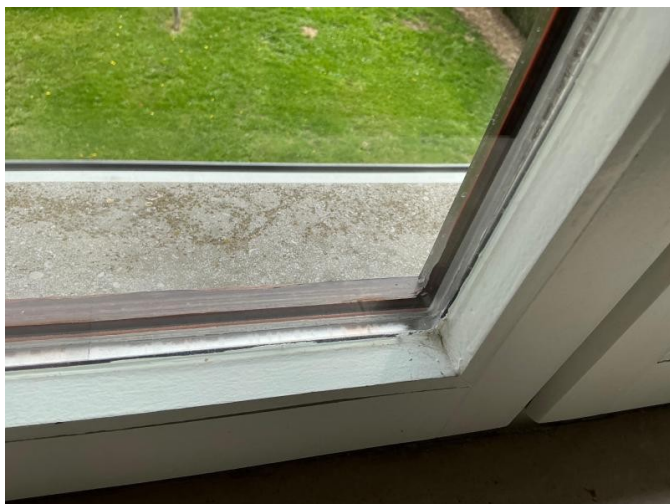
Zacht en elastisch.

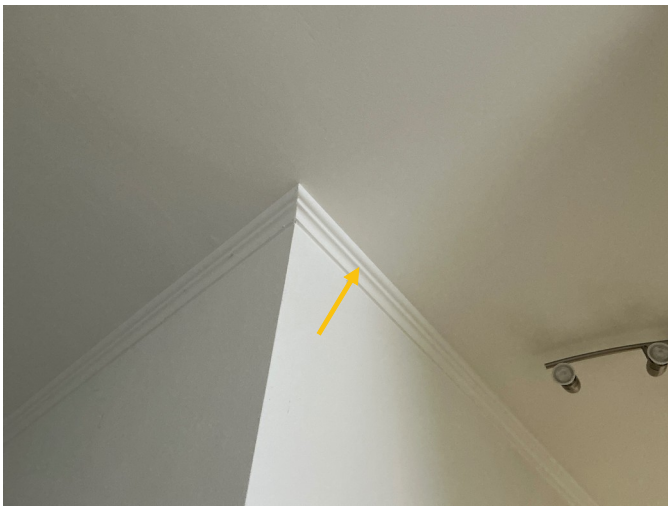
Hout.

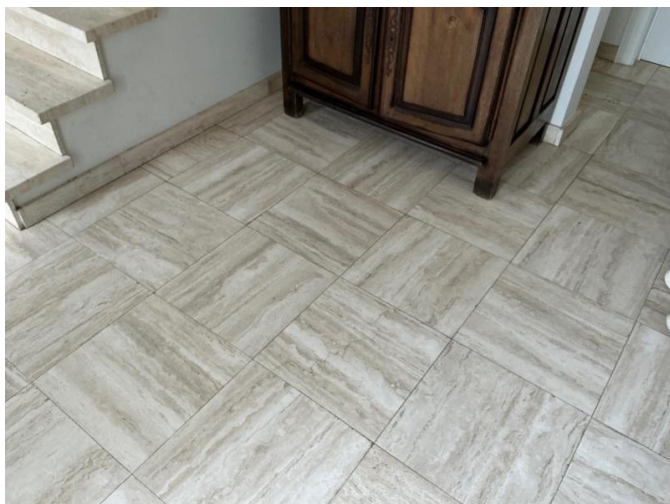
Wegens de goede toestand van de vloertegels, was het niet mogelijk om de tegellijm te bemonsteren. Er wordt aangeraden om extra maatregelen te treffen of een extra expertise te laten uitvoeren bij afbraak of renovatie want gezien het bouwjaar is er een mogelijkheid dat de lijm asbesthoudend kan zijn.

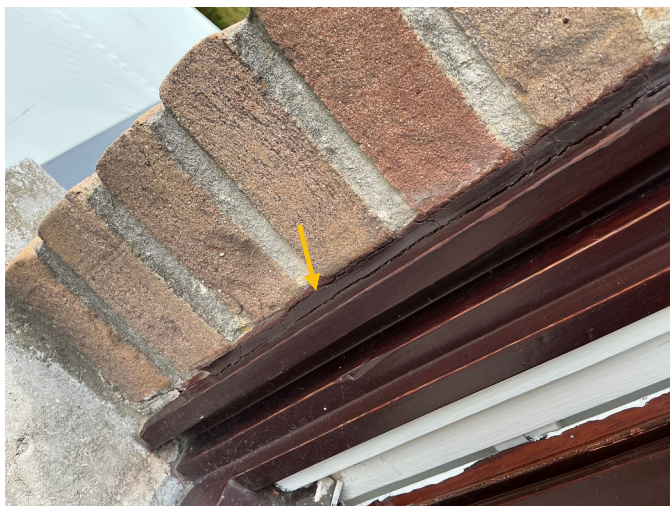
Zacht en elastisch.

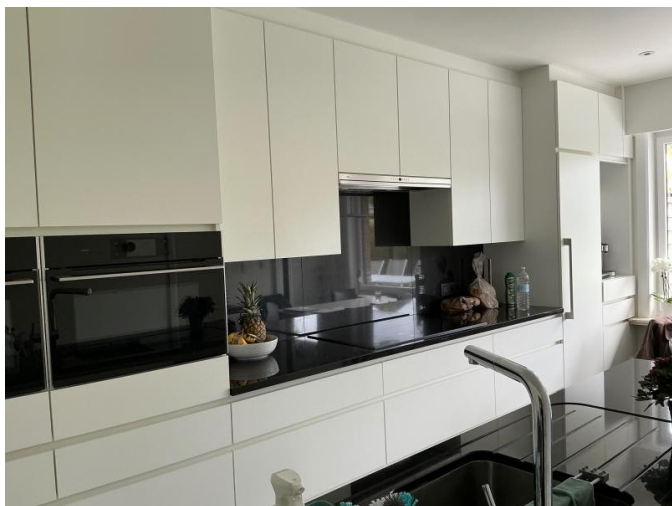
De keuken is nieuw.

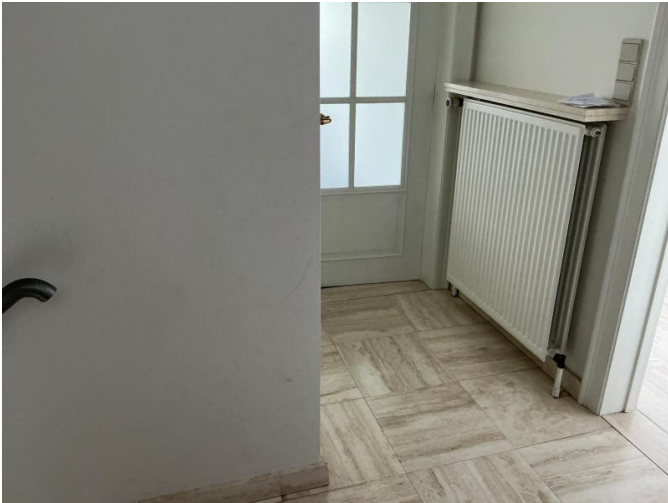
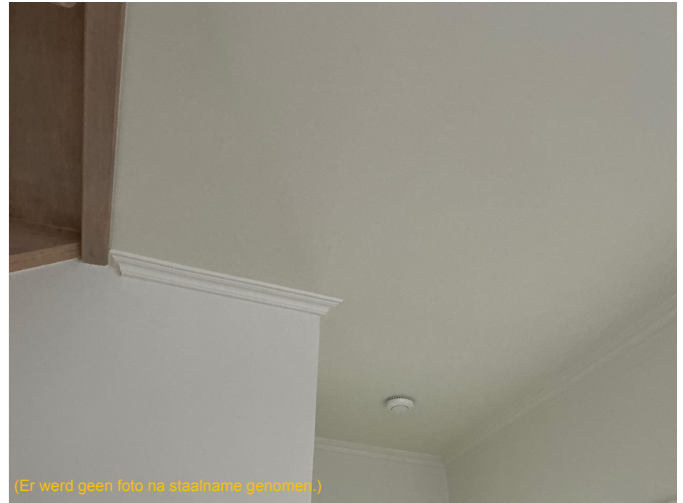
## Fiche 10: Pleisterwerk plafond

Geen asbest

| Opmerking | <p>Geen stookruimte en natte ruimte.</p> <p>Wel circulatie- en verblijfsruimte.</p> <p>Het gewicht en lm is een berekende schatting. Er worden geen rechten verleend aan deze oppervlaktes. De dikte is een schatting die voortvloeit uit de monsterplaatsen en is daarom niet altijd representatief.</p> |

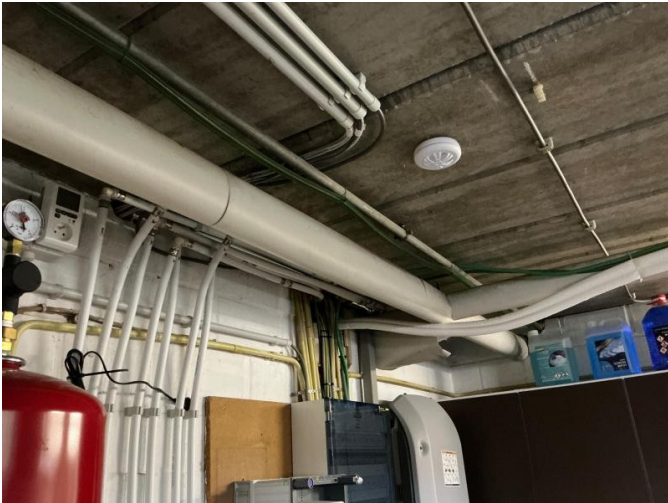
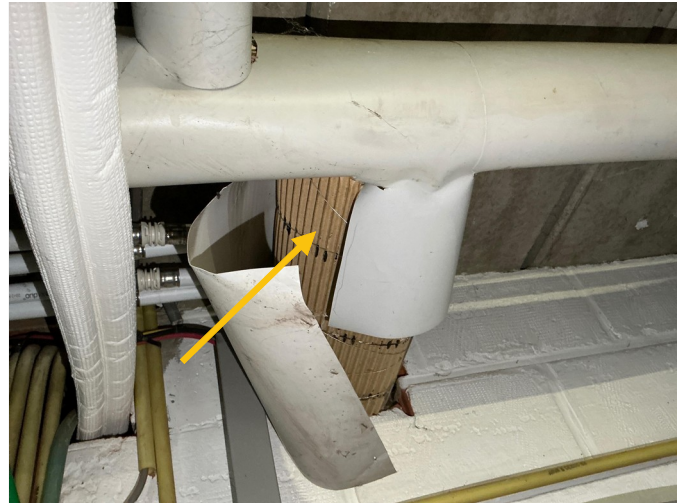
## Fiche 11: Leidingisolatie

Geen asbest

| Opmerking | <p>Het gewicht en lm is een berekende schatting. Er worden geen rechten verleend aan deze oppervlaktes. De dikte is een schatting die voorkomt uit de monsterplaatsen en is daarom niet altijd representatief.</p> <p>-&gt; er werd een staal genomen op de punten waar er schade aanwezig was. Het materiaal zag er niet verdacht uit (recenter), maar voor de zekerheid werd er toch een staal genomen. Hierbij was er geen reden om de bochten te bemonsteren en te beschadigen.</p> |

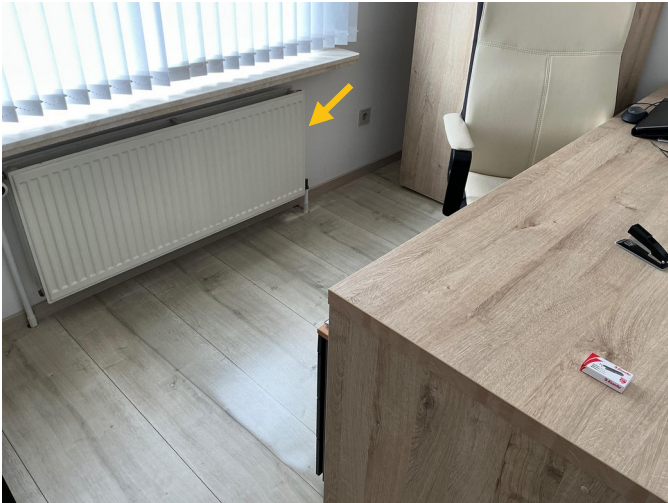
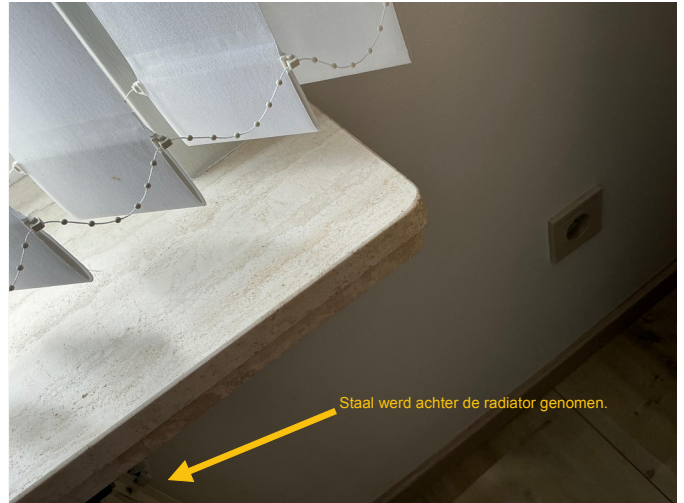
## Fiche 12: Pleisterwerk muren

Geen asbest

| Opmerking | <p>Keuken, hal +1 en bureau +2.</p> <p>Het gewicht en lm is een berekeneerde schatting. Er worden geen rechten verleend aan deze oppervlaktes. De dikte is een schatting die voorkomt uit de monsterplaatsen en is daarom niet altijd representatief.</p> |

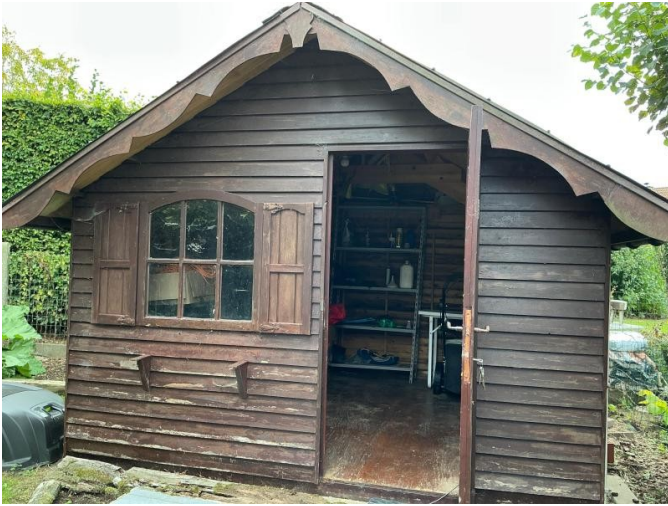
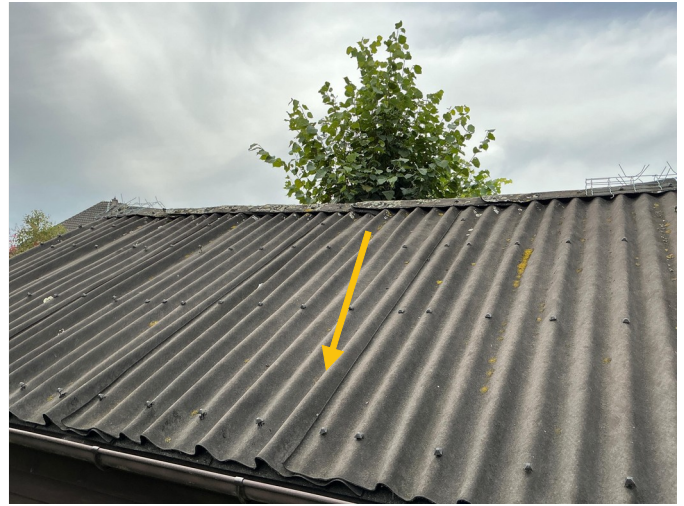
## Fiche 13: Roofing golfplaat tuinhuis

Geen asbest
