# Asbestinventarisatetest

Salviastraat 80, 9040 Gent

Attestnummer : **20250418-000111.000**

Uitgegeven op : **18.04.2025**

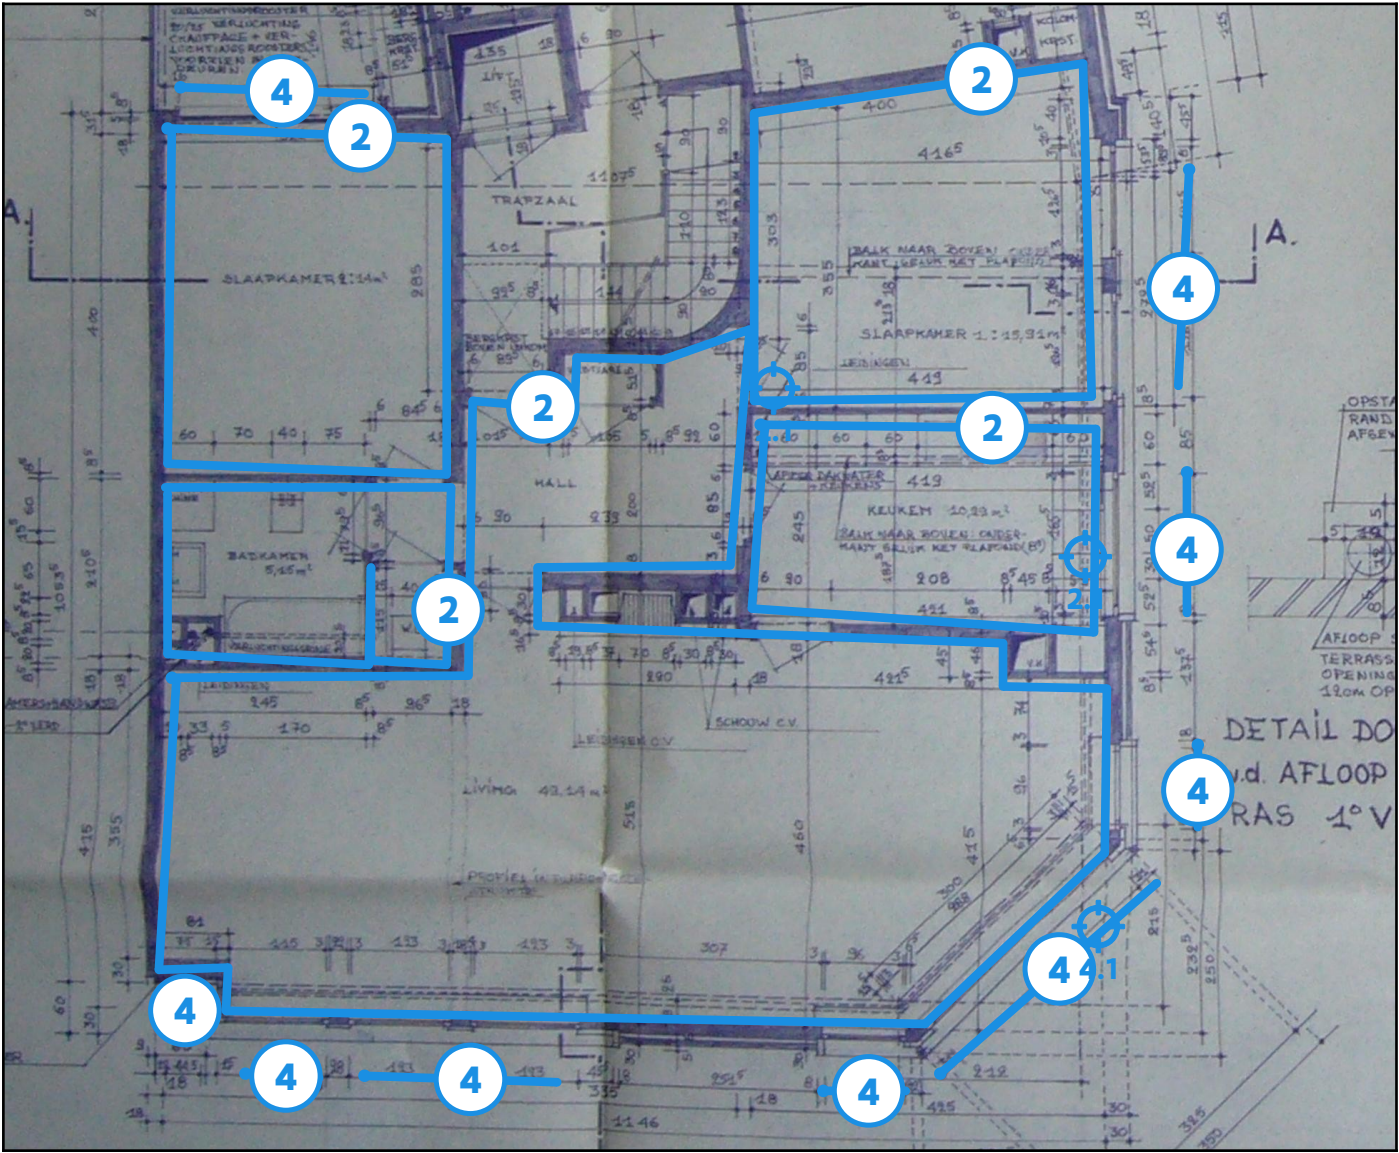
# Plan 1.1: Plan wooneenheid

| Beschrijving | Type | Actie |
|---|---|---|
| 2. Pleisterwerk wanden | Geen asbest | - |
| 4. Mastiek | Geen asbest | - |

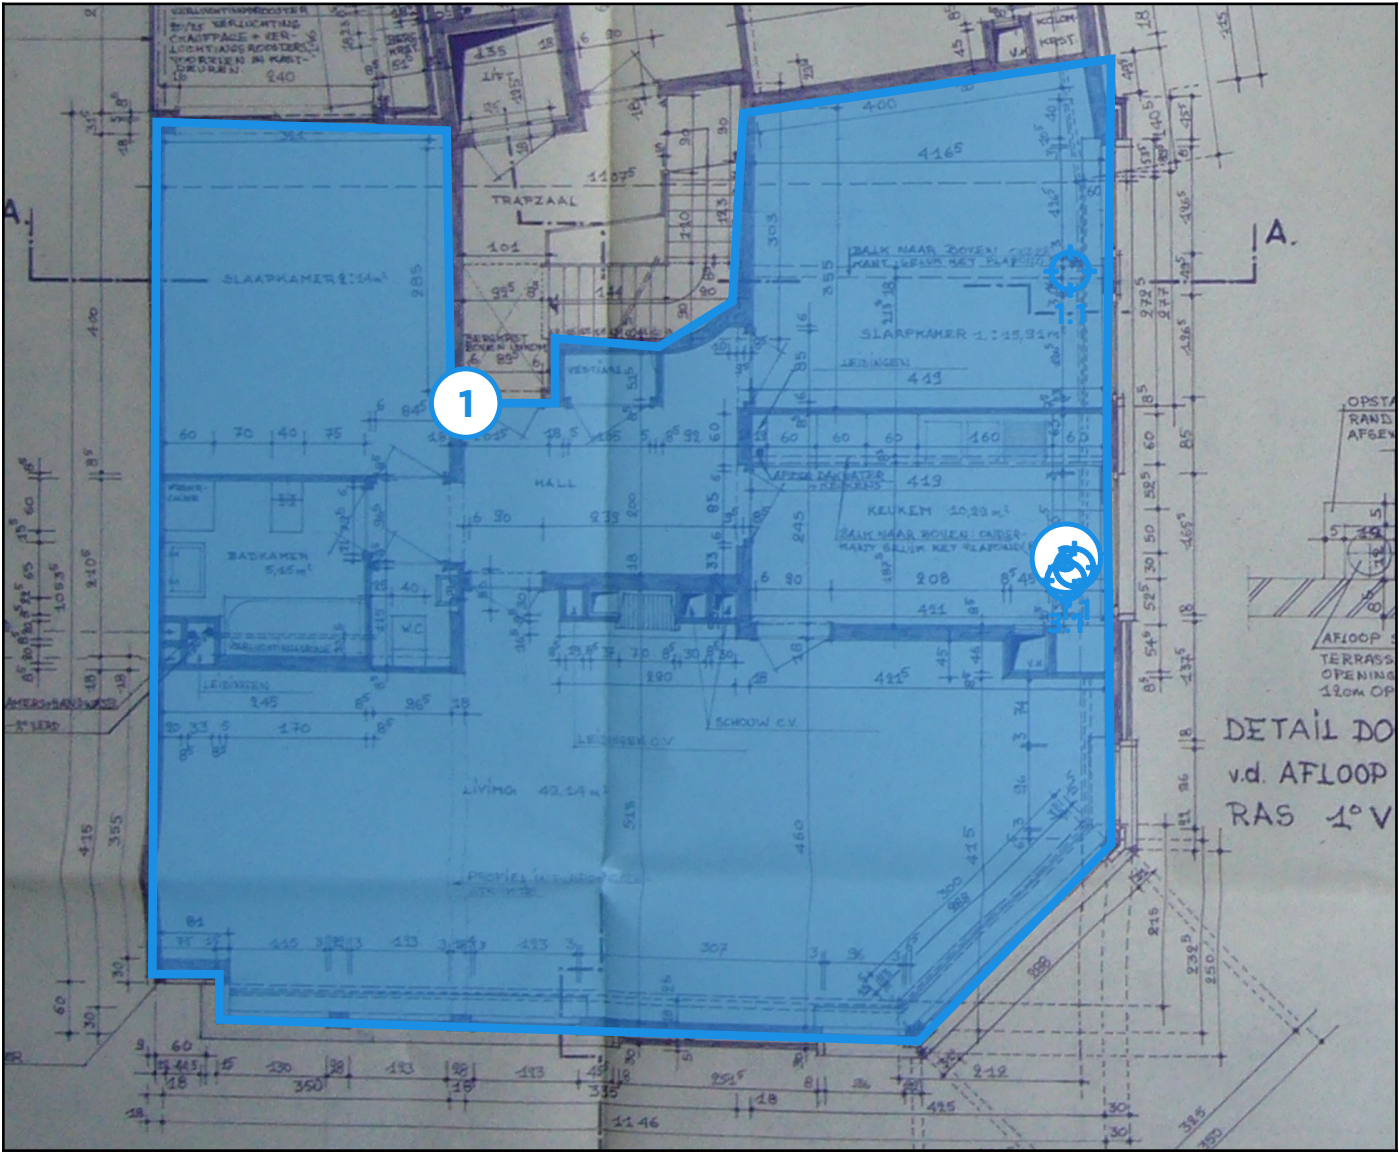
# Plan 1.2: Plan wooneenheid

| Beschrijving | Type | Actie |
|---|---|---|
| 1. Pleisterwerk plafonds | Geen asbest | - |
| 3. Anti-dreun | Geen asbest | - |

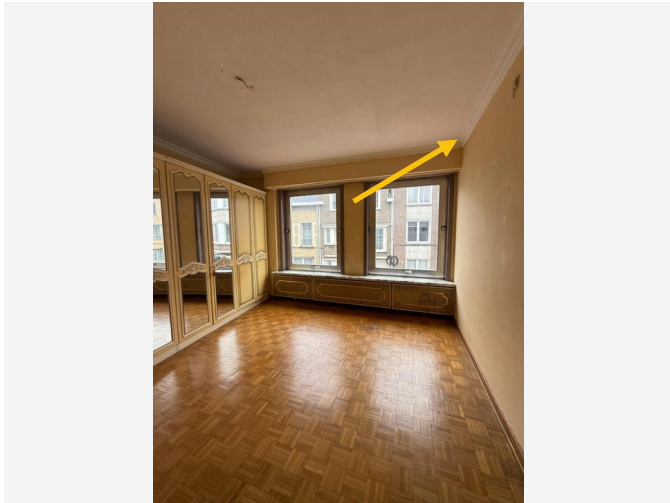
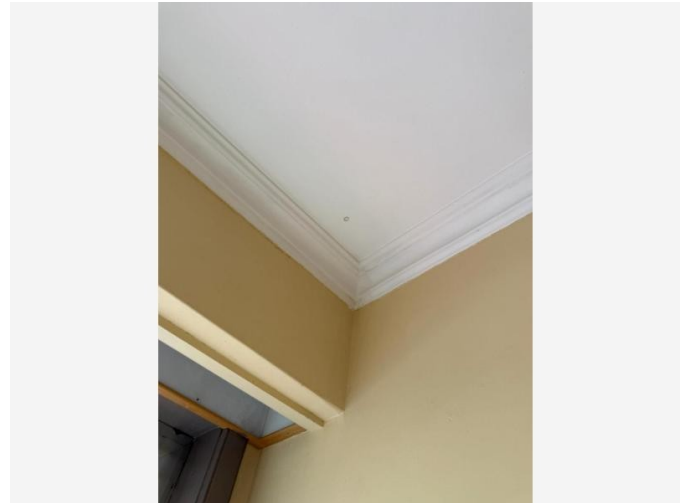
## Fiche 1: Pleisterwerk plafonds

Geen asbest

| # | Type | Referentie | Resultaat |
|---|---|---|---|
| 1.1 | Mengmonster | -2 | Geen asbest |

| Bindmiddel van materiaal | Gips - kalk |
| Gebondenheid op basis van bindmiddel | Niet-hechtgebonden |
| Hoeveelheid (oppervlakte - dikte - aantal) | • 120,00 m <sup>2</sup> - 1,00 cm - 1 stuk |

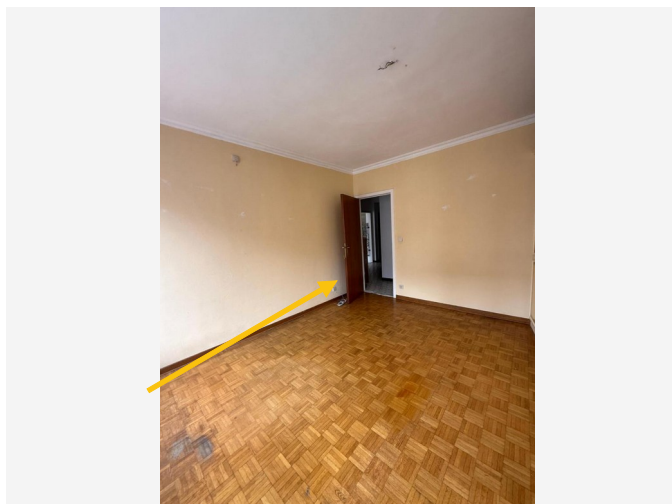
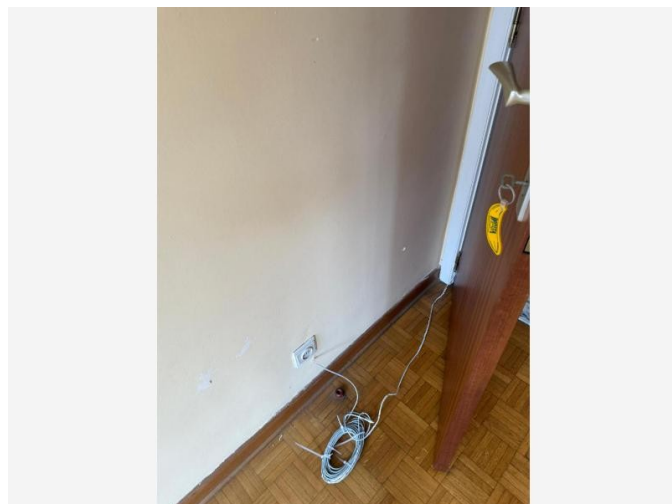
## Fiche 2: Pleisterwerk wanden

Geen asbest

| # | Type | Referentie | Resultaat |
|---|---|---|---|
| 2.1 | Mengmonster | -1 | Geen asbest |

| Bindmiddel van materiaal | Gips - kalk |
| Gebondenheid op basis van bindmiddel | Niet-hechtgebonden |
| Hoeveelheid (oppervlakte - dikte - aantal) | • 234,00 m <sup>2</sup> - 1,00 cm - 1 stuk |

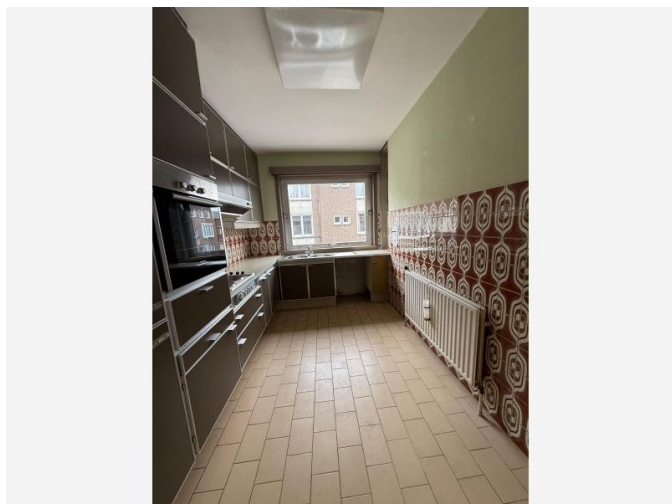
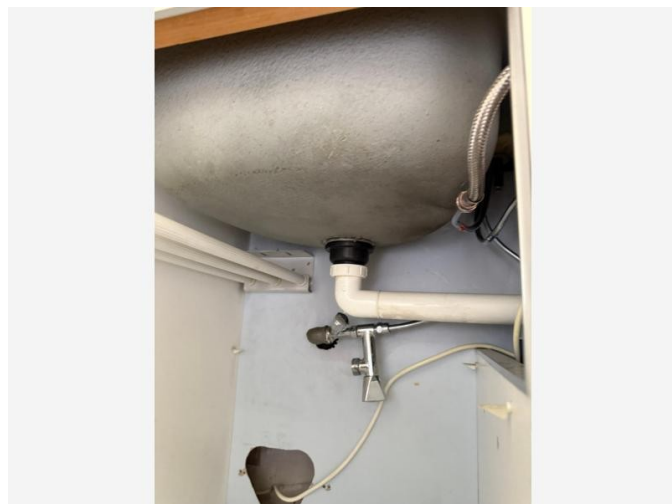
## Fiche 3: Anti-dreun

Geen asbest

| # | Type | Referentie | Resultaat |
|---|---|---|---|
| 3.1 | Puntmonster | -4 | Geen asbest |

| Bindmiddel van materiaal | Bitumen (roofing, teer, asfalt) |
| Gebondenheid op basis van bindmiddel | Hecht |
| Hoeveelheid (gewicht - aantal) | • 0,50 kg - 1 stuk |

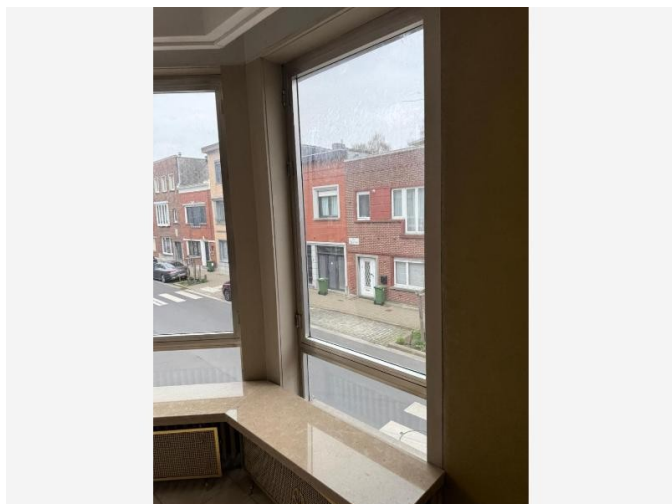
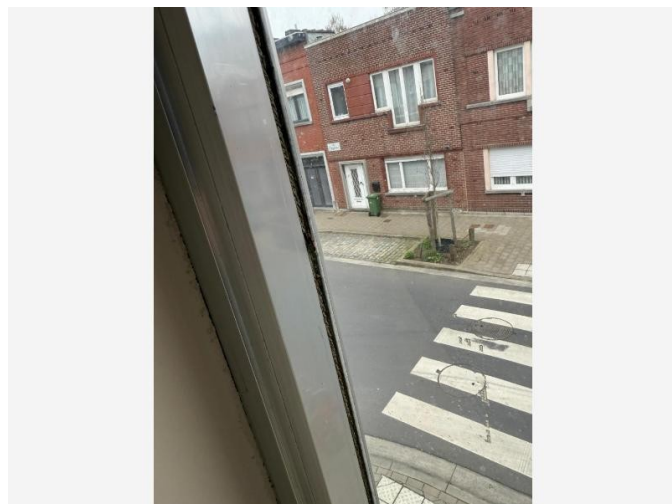
Geen asbest

| # | Type | Referentie | Resultaat |
|---|---|---|---|
| 4.1 | Puntmonster | -3 | Geen asbest |

| Beschrijving | Mastiek |
| Bindmiddel van materiaal | Kitten, mastiek, pasta |
| Gebondenheid op basis van bindmiddel | Hecht |
| Hoeveelheid (gewicht - aantal) | <ul style="list-style-type: none"><li>• 0,40 kg - 1 stuk</li></ul> |
