# Asbestinventarisatetest

Albert Vandeputtestraat 11, 9600 Ronse

Attestnummer : 20230119-000272.000

Uitgegeven op : 19.01.2023

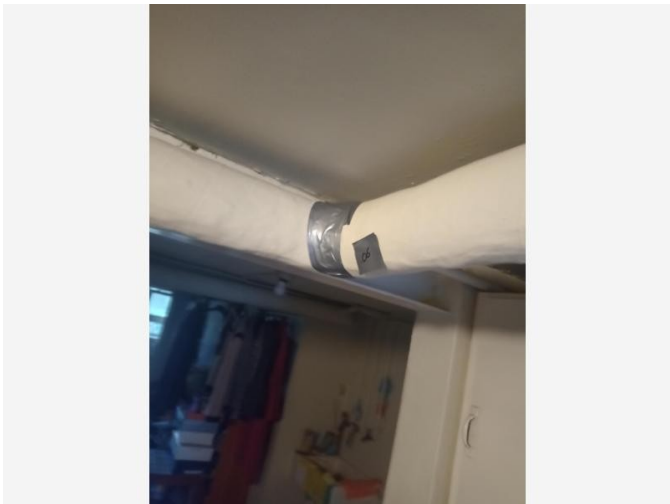
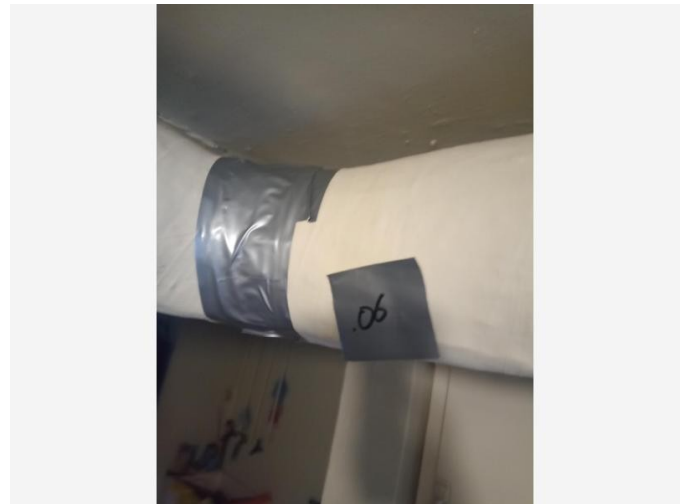
| Eindbeoordeling materiaalrisico | Hoog materiaalrisico en/of hoge kans op vezelvrijgave |

| Gebondenheid | Categorie 2: niet-hechtgebonden met matrix |
| Asbestsoort (vezeltype) | Crocidoliet aanwezig |
| Asbestconcentratie | Hoog ( $\geq 50\%$ ) |
| Toestand van het materiaal | Matig beschadigd, matig verweerd |

| Beschrijving | gipsisolatie |

Dringend verwijderen

- Zorg voor een veilig beheer. Vermijd het beschadigen van het asbestmateriaal. Controleer de toestand jaarlijks op wijzigingen.
- Sluit de ruimte luchtdicht af en vermijd het betreden van de ruimte.

- Hermetische zone (erkend asbestverwijderaar)  
Gipsisolatie wordt losgesneden van dragermateriaal (leiding), asbesthoudend gips zal gemakkelijk verbrossen. Om geen asbestvezels te verspreiden naar de omgeving, dient dit in hermetische zone verwijderd te worden.

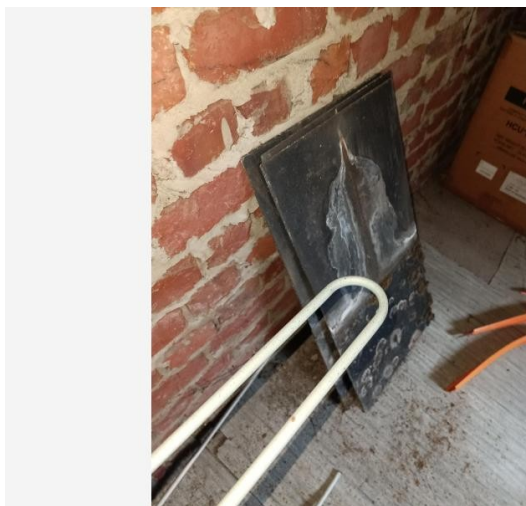
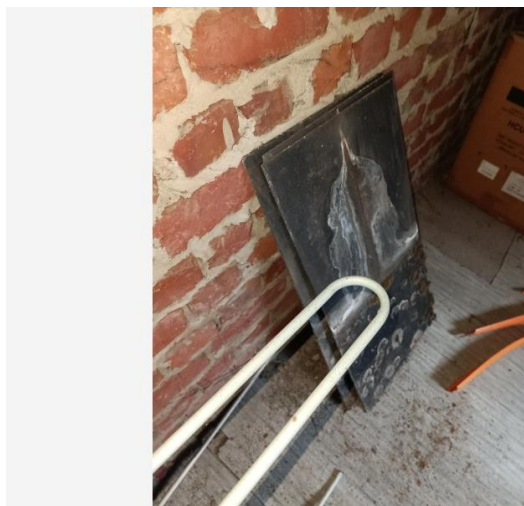
| Beschrijving | stock leien op zolder |
| Type afvalstof | Betreft stock-voorraad of gedemonteerde asbestmaterialen |

**Dringend verwijderen**

- Verwijder het asbestafval.

- Eenvoudige handelingen: mag via doe-het-zelf of door werknemer(s) met opleidingsattest eenvoudige handelingen  
de materialen ongebroken verpakt in een asbestzak aanbieden aan het containerpark  
het dragen van persoonsbeschermingsmiddelen hierbij is verplicht

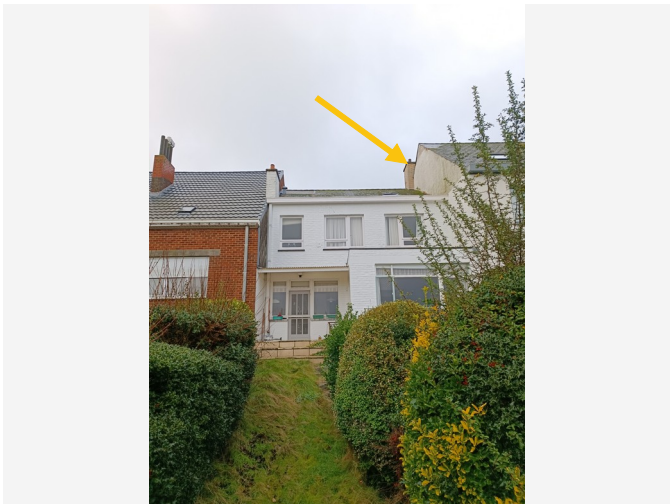
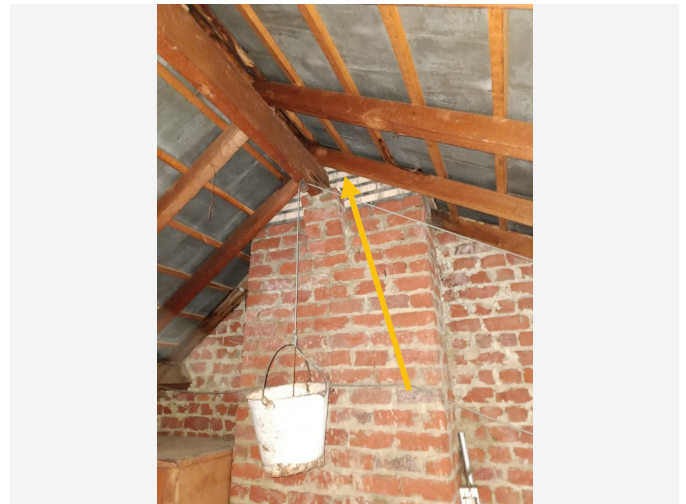
| Eindbeoordeling materiaalarisico | Laag materiaalarisico en/of verlaagde kans op vezelvrijgave |

| Toestand van het materiaal | Licht beschadigd, licht verweerd. Intact materiaal type Pical – asbestboard of categorie III 'gebondenheid' |

| Beschrijving | schoorsteenpijp |

Verwijderen

- Zorg voor een veilig beheer. Vermijd het beschadigen van het asbestmateriaal. Controleer de toestand jaarlijks op wijzigingen.

- Eenvoudige handelingen: enkel door erkend asbestverwijderaar vraagt enige kennis en opleiding van handelen

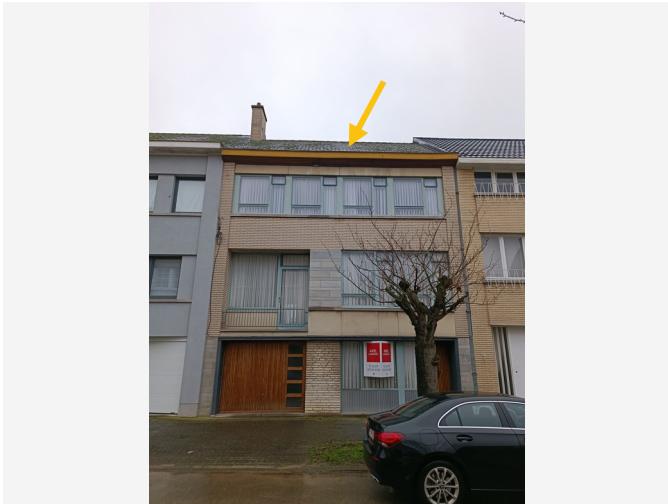
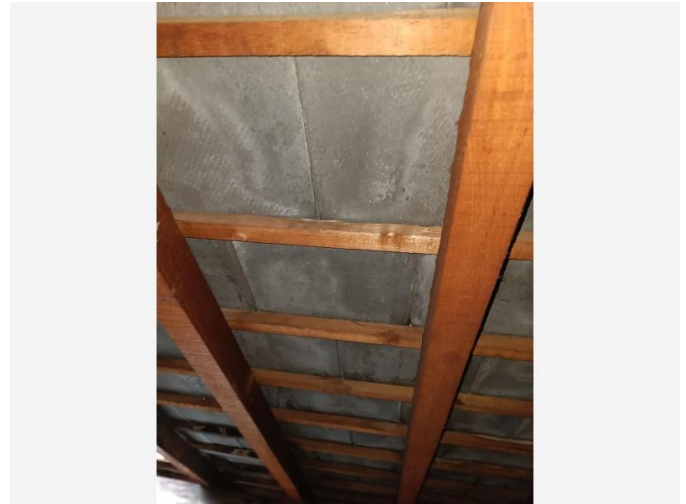
| Eindbeoordeling materiaalsrisico | Verhoogd materiaalsrisico en/of verhoogde kans op vezelvrijgave |

| Toestand van het materiaal | Matig beschadigd, matig verweerd |

| Beschrijving | dakleien |

Verwijderen

- Zorg voor een veilig beheer. Vermijd het beschadigen van het asbestmateriaal. Controleer de toestand jaarlijks op wijzigingen.
- Sluit de ruimte luchtdicht af en vermijd het betreden van de ruimte.

- Eenvoudige handelingen: enkel door erkend asbestverwijderaar  
Ondervloer afdekken, leien voorzichtig verwijderen, extra fixeren, niet breken, niet gooien, onmiddellijk verpakken of voorzichtig in container met asbestbag plaatsen. De constructiebalken zullen ook gereinigd worden met vochtige doeken en hepa stofzuiger.

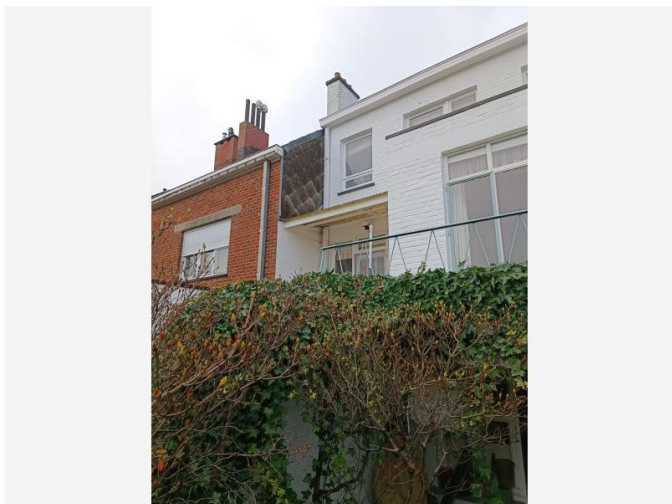
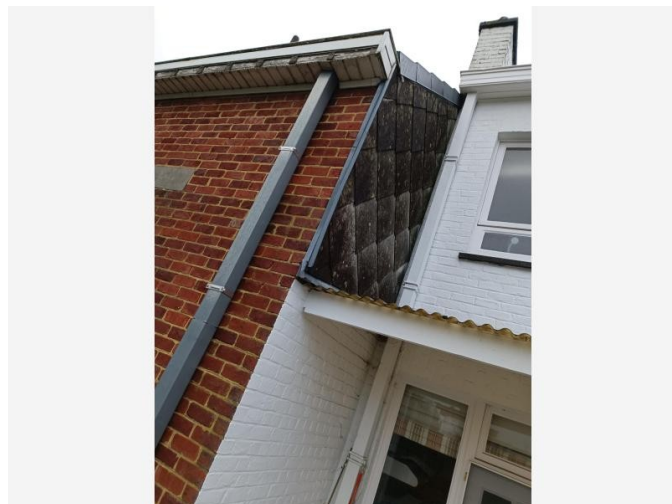
| Eindbeoordeling materiaalisico | Verhoogd materiaalisico en/of verhoogde kans op vezelvrijgave |

| Toestand van het materiaal | Matig beschadigd, matig verweerd |

| Beschrijving | gevelbekleding leien |

Verwijderen

- Zorg voor een veilig beheer. Vermijd het beschadigen van het asbestmateriaal. Controleer de toestand jaarlijks op wijzigingen.

- Eenvoudige handelingen: enkel door erkend asbestverwijderaar extra fixeren, niet breken, niet gooien, onmiddellijk verpakken of voorzichtig in container met asbestbag plaatsen. De constructiebalken zullen ook gereinigd worden met vochtige doeken en hepa stofzuiger.

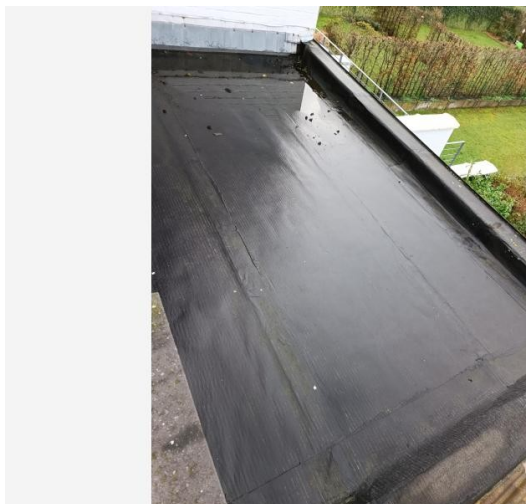
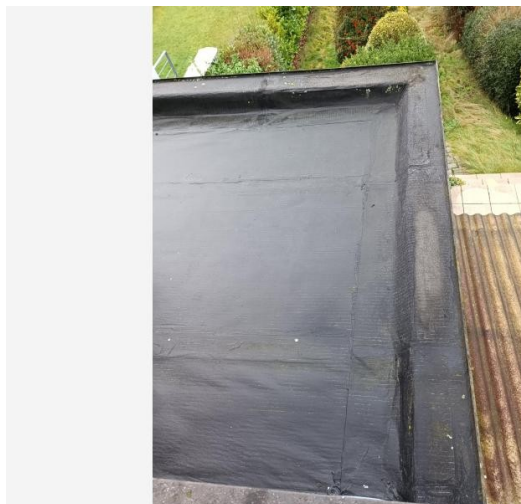
| Eindbeoordeling materiaalisico | Laag materiaalisico en/of verlaagde kans op vezelvrijgave |

| Toestand van het materiaal | Licht beschadigd, licht verweerd. Intact materiaal type Pical – asbestboard of categorie III 'gebondenheid' |

| Beschrijving | roofing aanbouw |

Zorgvuldig beheren

- Zorg voor een veilig beheer. Vermijd het beschadigen van het asbestmateriaal. Controleer de toestand jaarlijks op wijzigingen.

- Eenvoudige handelingen: enkel door erkend asbestverwijderaar  
Roofing is gelijmd/gebrand en is niet eenvoudig los te maken.

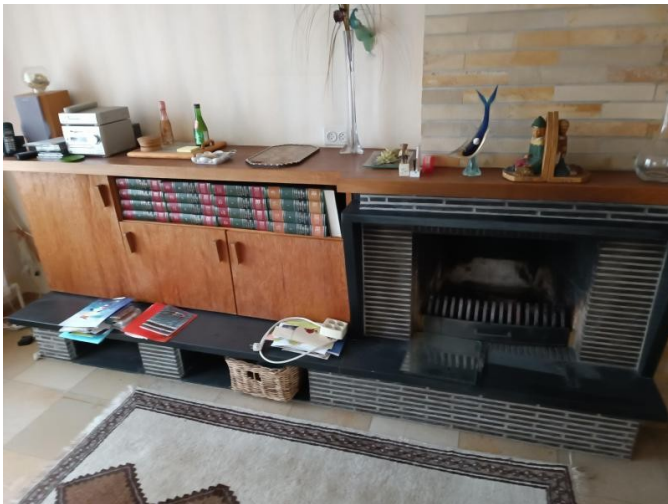
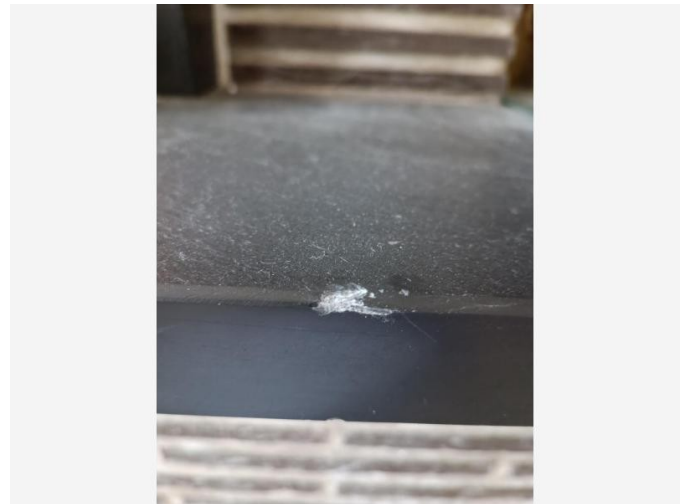
| Eindbeoordeling materiaalarisico | Laag materiaalarisico en/of verlaagde kans op vezelvrijgave |

| Toestand van het materiaal | Licht beschadigd, licht verweerd. Intact materiaal type Pical – asbestboard of categorie III 'gebondenheid' |

| Beschrijving | siersteen open haard |

Zorgvuldig beheren

- Zorg voor een veilig beheer. Vermijd het beschadigen van het asbestmateriaal. Controleer de toestand jaarlijks op wijzigingen.

- Eenvoudige handelingen: enkel door erkend asbestverwijderaar vraagt enige kennis om deze materialen te demonteren

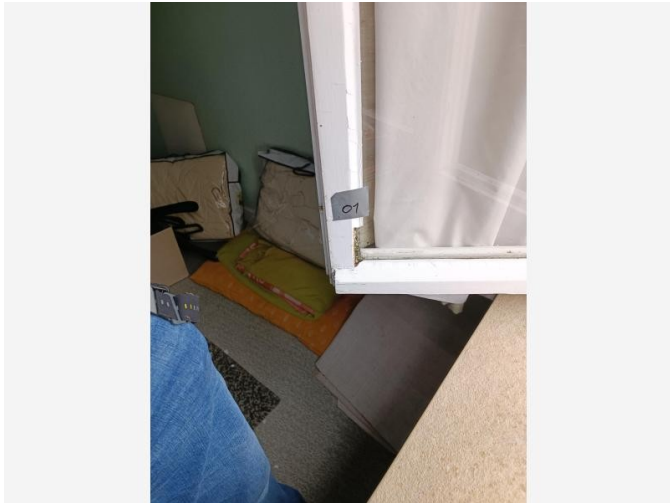
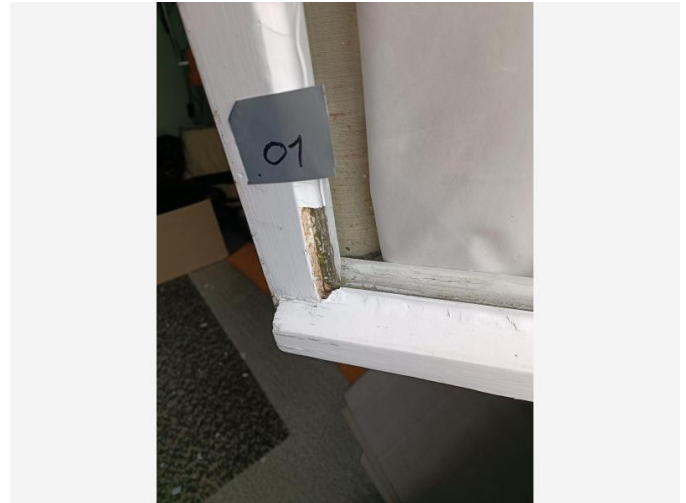
## Fiche 11: kit kozijn-venster

Geen asbest

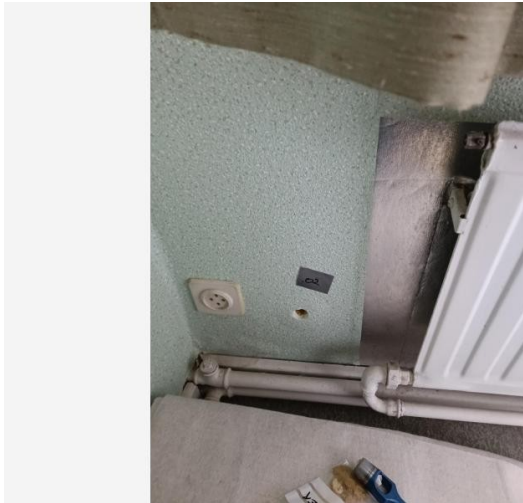
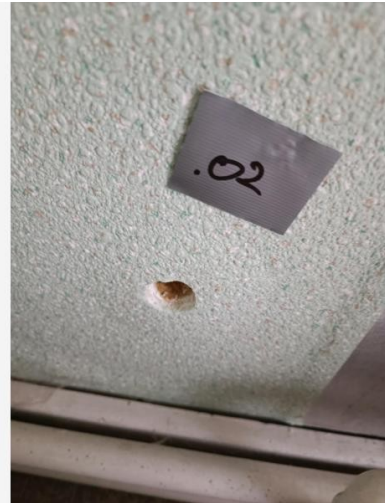
## Fiche 13: muurpleister

Geen asbest

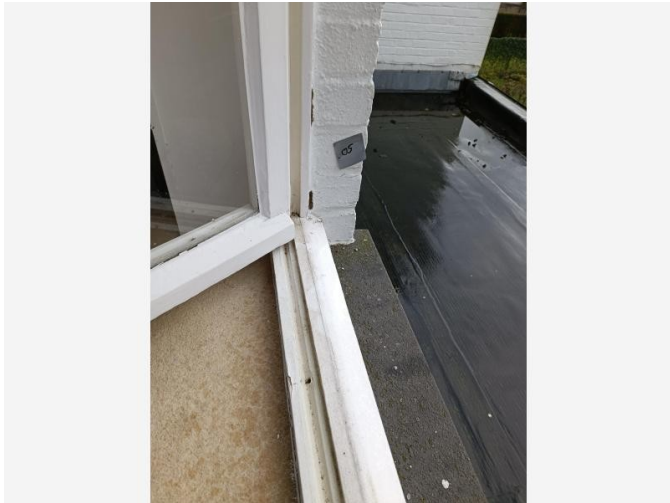
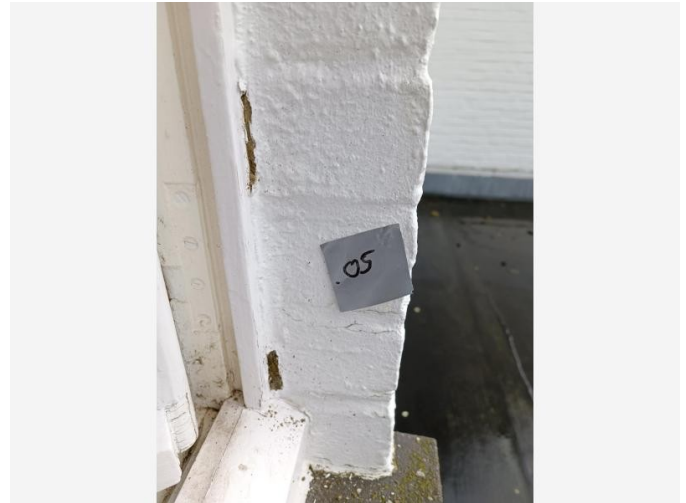
## Fiche 14: kit muur-kozijn

Geen asbest

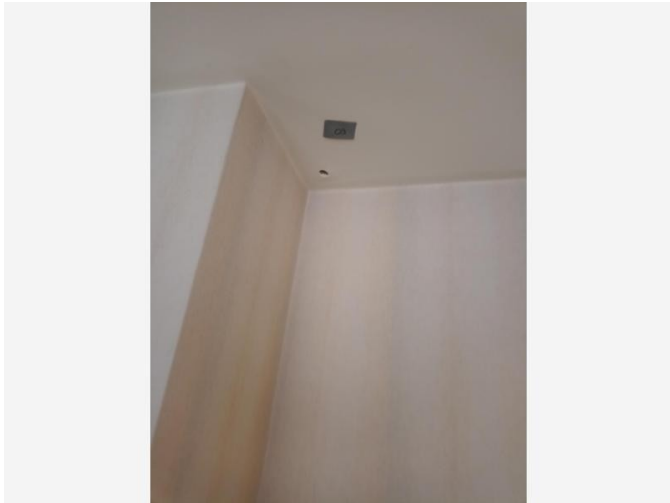
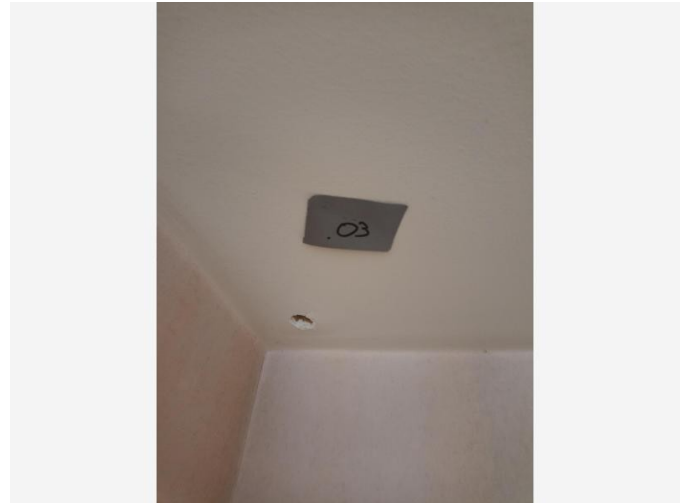
## Fiche 15: plafondpleister

Geen asbest
