Asbestinventarisatetest

Bierweg 4, 9680 Maarkedal

Attestnummer : 20240202-000249.000

Uitgegeven op : 02.02.2024

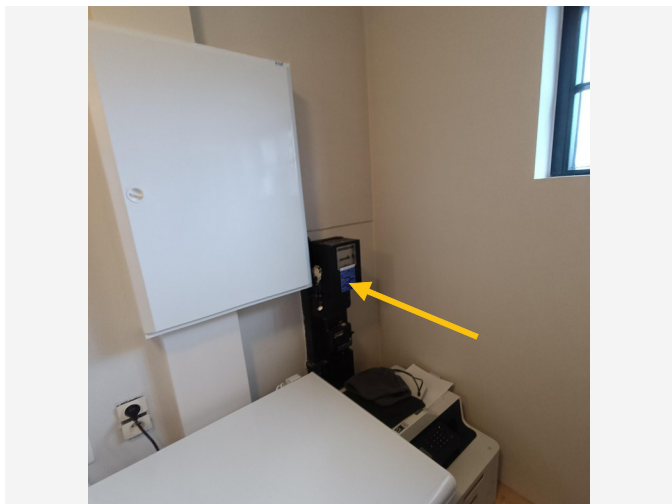
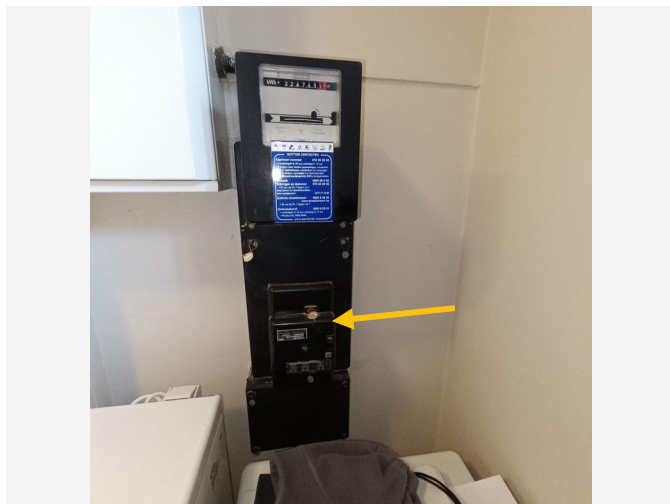
Het asbestmateriaal valt onder de mijlpaal van 2040.

Eindbeoordeling materiaalisico	Laag materiaalisico en/of verlaagde kans op vezelvrijgave
--------------------------------	---

Beschrijving	bakeliet
Omgeving	Binnen
Primaire drager	Communicatie en elektrische infrastructuur en uitrusting
Asbestmateriaal	Plaat, paneel, tablet - Type Bakeliet
Bindmiddel van asbestmateriaal	Kunststof of -hars
Gebondenheid op basis van bindmiddel	Hecht
Hoeveelheid (oppervlakte - dikte - aantal)	• 0,40 m ² - 1,00 cm - 1 stuk
Totaal volume	0,004 m ³
Eenvoudig bereikbaar	Ja

- Zorg voor een veilig beheer. Vermijd het beschadigen van het asbestmateriaal. Controleer de toestand jaarlijks op wijzigingen.

- Eenvoudige handelingen: mag via doe-het-zelf of door werknemer(s) met opleidingsattest eenvoudige handelingen
Schakelaars, stopcontacten en andere gelijkaardige toepassingen kunnen eenvoudig losgeschroefd worden --> EH doe-het-zelf. Afgesloten of verzegelde kast --> EH opgeleid techniker personeel 8u basisopleiding asbest.

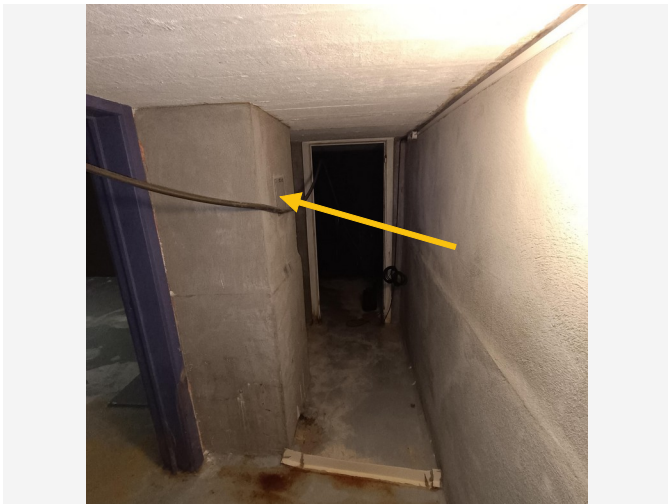
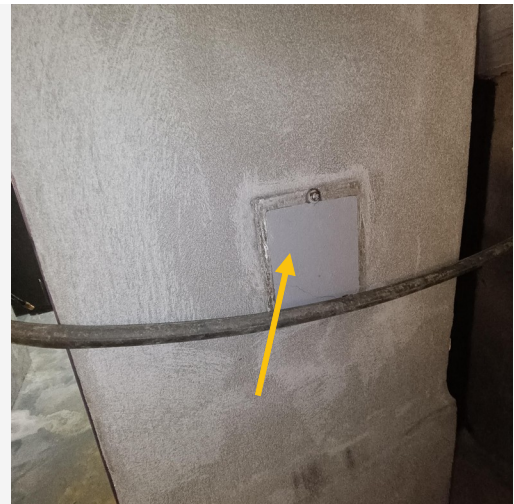
Het asbestmateriaal valt onder de mijlpaal van 2040.

Eindbeoordeling materiaalrisico	Zeer laag materiaalrisico en/of zeer lage kans op vezelvrijgave
---------------------------------	---

Beschrijving	roetluik
Omgeving	Binnen
Primaire drager	HVAC infrastructuur en uitrusting
Asbestmateriaal	roetluik
Bindmiddel van asbestmateriaal	Cement
Gebondenheid op basis van bindmiddel	Hecht
Hoeveelheid (gewicht - aantal)	• 15,00 kg - 1 stuk
Totaal gewicht	15,00 kg
Eenvoudig bereikbaar	Ja

- Zorg voor een veilig beheer. Vermijd het beschadigen van het asbestmateriaal. Controleer de toestand jaarlijks op wijzigingen.

- Eenvoudige handelingen: mag via doe-het-zelf of door werknemer(s) met opleidingsattest eenvoudige handelingen
Het roetluikje kan voorzichtig uitgeschoven of losgebeiteld worden, extra bevochtigen om stof te voorkomen + dragen van de nodige beschermingsmiddelen (mondmasker ffp3, handschoenen, tyvec) verpakken in plastic folie en afvoeren naar het containerpark als hechtgebonden asbestafval.

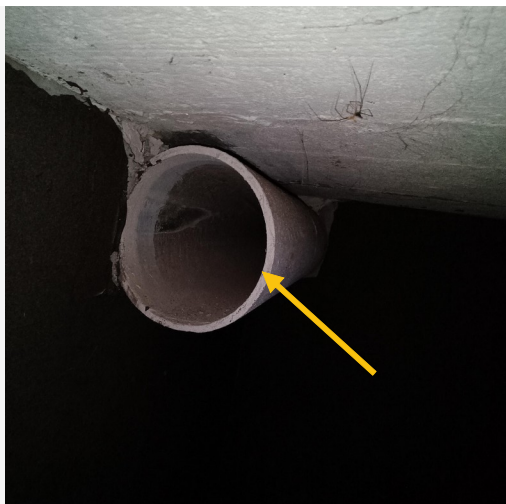
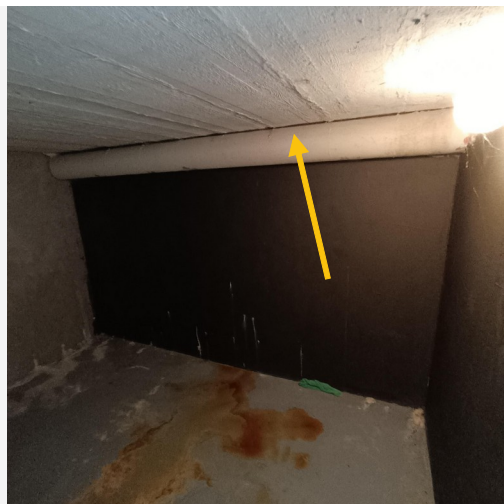
Het asbestmateriaal valt onder de mijlpaal van 2040.

Eindbeoordeling materiaalisico	Laag materiaalisico en/of verlaagde kans op vezelvrijgave
--------------------------------	---

Beschrijving	verluchtingsbuis kelder
Omgeving	Binnen
Primaire drager	Binnenwand
Asbestmateriaal	Verloren bekisting - Buis, koker
Bindmiddel van asbestmateriaal	Cement
Gebondenheid op basis van bindmiddel	Hecht
Hoeveelheid (lengte - omtrek - dikte - aantal)	• 5,00 m - 120,00 cm - 1,00 cm - 1 stuk
Totaal volume	0,06 m ³

- Zorg voor een veilig beheer. Vermijd het beschadigen van het asbestmateriaal. Controleer de toestand jaarlijks op wijzigingen.

- Eenvoudige handelingen: mag via doe-het-zelf of door werknemer(s) met opleidingsattest eenvoudige handelingen
EH via doe-het zelf

De bus kan voorzichtig losgebeiteld worden , extra bevochtigen om stof te voorkomen + dragen van de nodige beschermingsmiddelen (mondmasker ffp3, handschoenen,tyvec) Bij de gemeente/containerpark afsluitzakken halen om dubbel in te pakken en af te voeren naar het containerpark als hechtgebonden asbestafval.

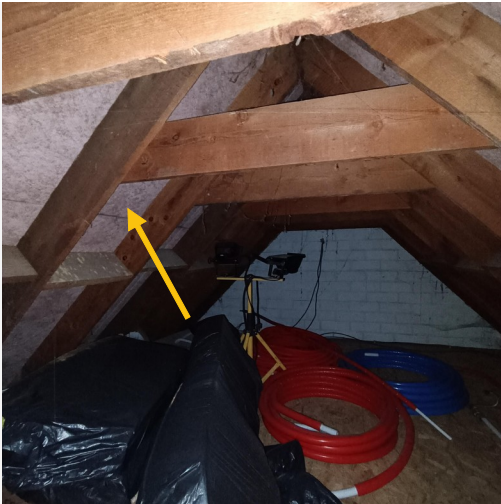
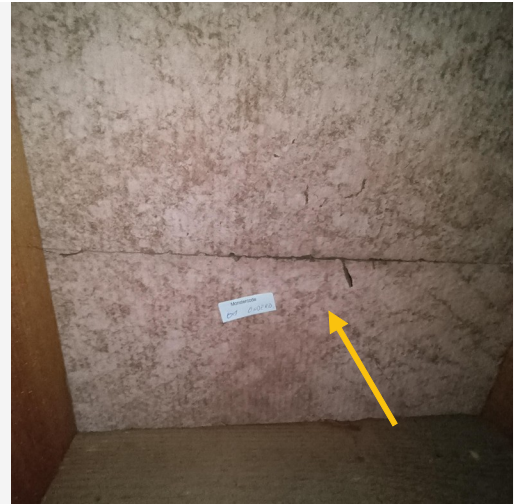
Het asbestmateriaal valt onder de mijlpaal van 2040.

Eindbeoordeling materiaalrisico	Zeer laag materiaalrisico en/of zeer lage kans op vezelvrijgave
---------------------------------	---

#	Type	Referentie	Resultaat
4.1	Puntmonster	01	Chrysotiel

Beschrijving	onderdakplaat
Omgeving	Binnen

- Zorg voor een veilig beheer en verwijder dit asbestmateriaal wanneer het bij werken eenvoudig bereikbaar wordt. Controleer de toestand jaarlijks op wijzigingen.

- Eenvoudige handelingen: mag via doe-het-zelf of door werknemer(s) met opleidingsattest eenvoudige handelingen indien de platen eenvoudig te verwijderen zijn zonder kans op breken kan dit via doe-het-zelf of door werknemer(s) met opleidingsattest eenvoudige handelingen; Dek de zoldervloer af met plastic folie. dragen van de nodige beschermingsmiddelen (mondmasker ffp3, handschoenen, tyvec) Verwijder de dakpannen. Fixeer het plaatmateriaal , de asbesthoudende platen één voor één en in hun geheel verwijderen. Niet gooien, niet breken. Reinig nadien de draagstructuur met vochtige doeken (+stofzuiger met absoluut filter kan niet gehoord worden dus voor een particulier niet mogelijk .) Alle werknemer(s) moeten wel beschikken over een opleidingsattest eenvoudige handelingen 8u.

Een vastgesteld asbesthoudend onderdak mag niet definitief ingesloten worden , dit dient verplicht verwijderd te worden als het bij werken bereikbaar wordt. (vb bij vernieuwen van de dakbedekking onderdak mee verwijderen)

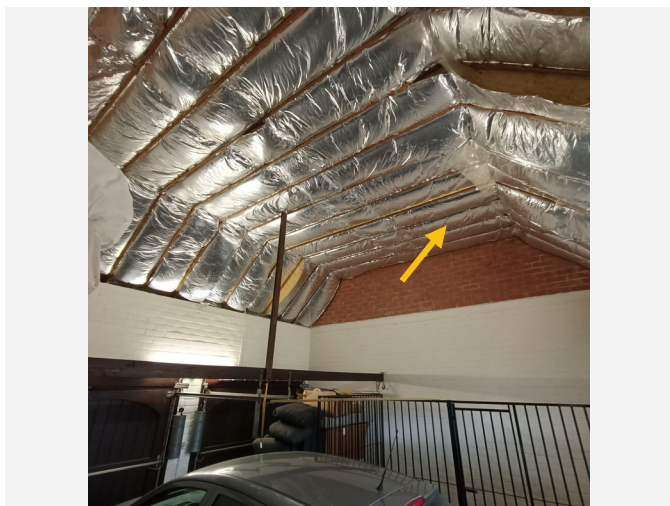
Situeringfoto

Tijdelijke beperking

Reden: Het te onderzoeken materiaal situeert zich hoger dan 3,50 m te rekenen vanaf een veilige ondergrond

Uitleg van de asbestdeskundige: Het dak is niet bereikbaar , > 3,5 m hoogte

Bij werken kan een stelling geplaatst worden om veilig te inspecteren

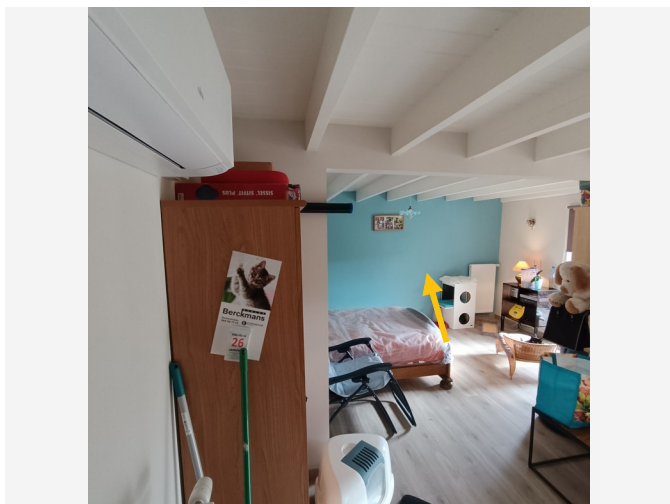
muurpleister is nieuw (2014)

factuur is beschikbaar

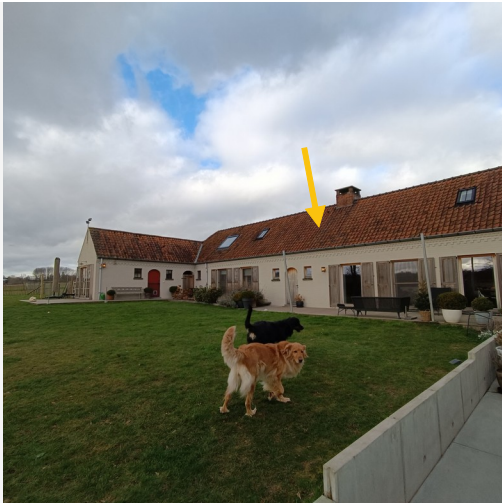
deel van het dak is vernieuwd

factuur is beschikbaar

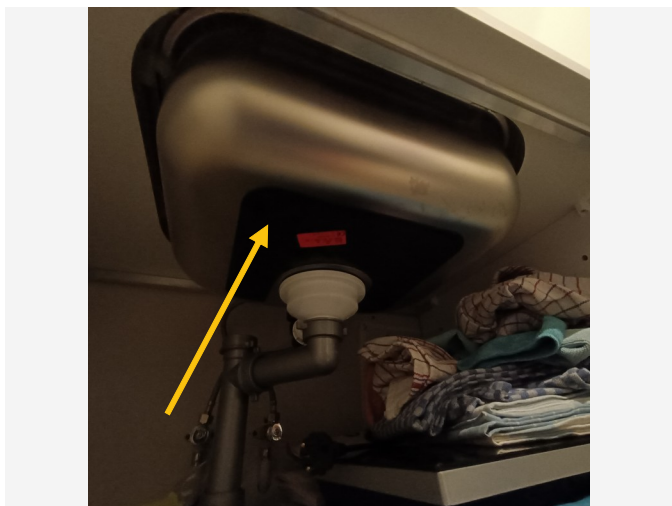
De keuken is van een recent bouwjaar, de ontdreuningsplaat spoelbak keuken werd gecontroleerd en is niet verdacht

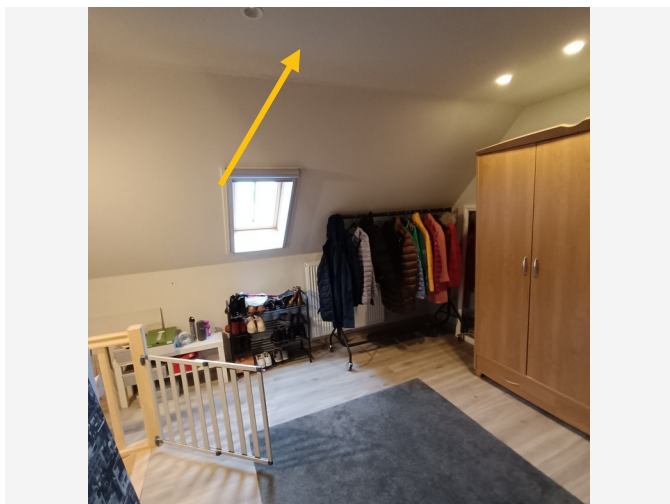
Alle plafonds zijn afgewerkt met valse plafonds in plaatmateriaal. Het is niet duidelijk of er pleisterwerk aanwezig is achter deze valse plafonds, het is aangewezen om bijkomend onderzoek uit te voeren bij werken.

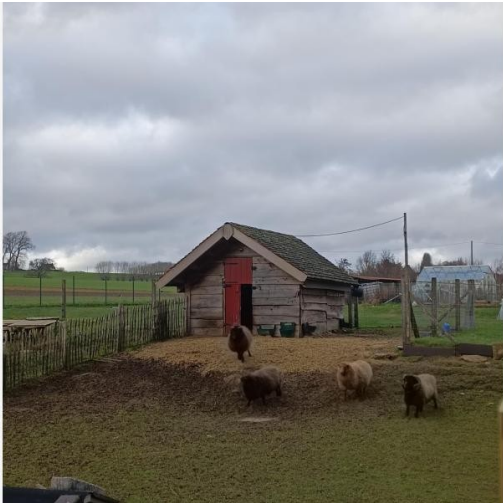
geen verdachte materialen aanwezig
