# Asbestinventarisatetest

Jagerij 47, 9700 Oudenaarde

Attestnummer : 20250728-000161.002

**Niet-asbestveilig**

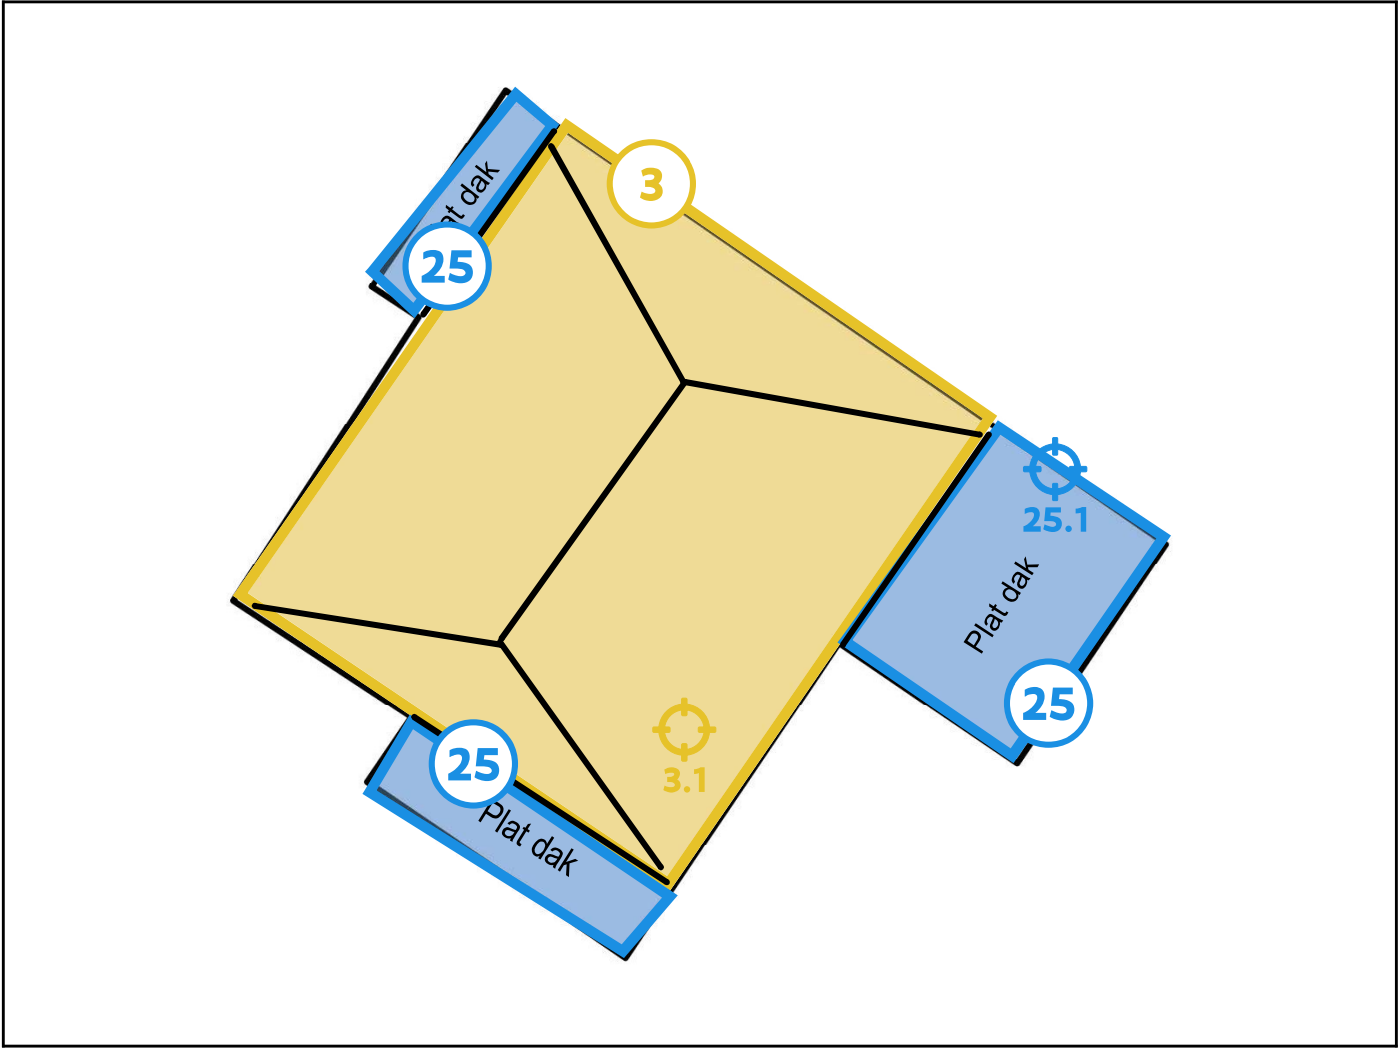
# Plan 1.8: Dak

| Beschrijving | Type | Actie |
|---|---|---|
| 3. Onderdak | Asbestmateriaal | Zorgvuldig beheren |

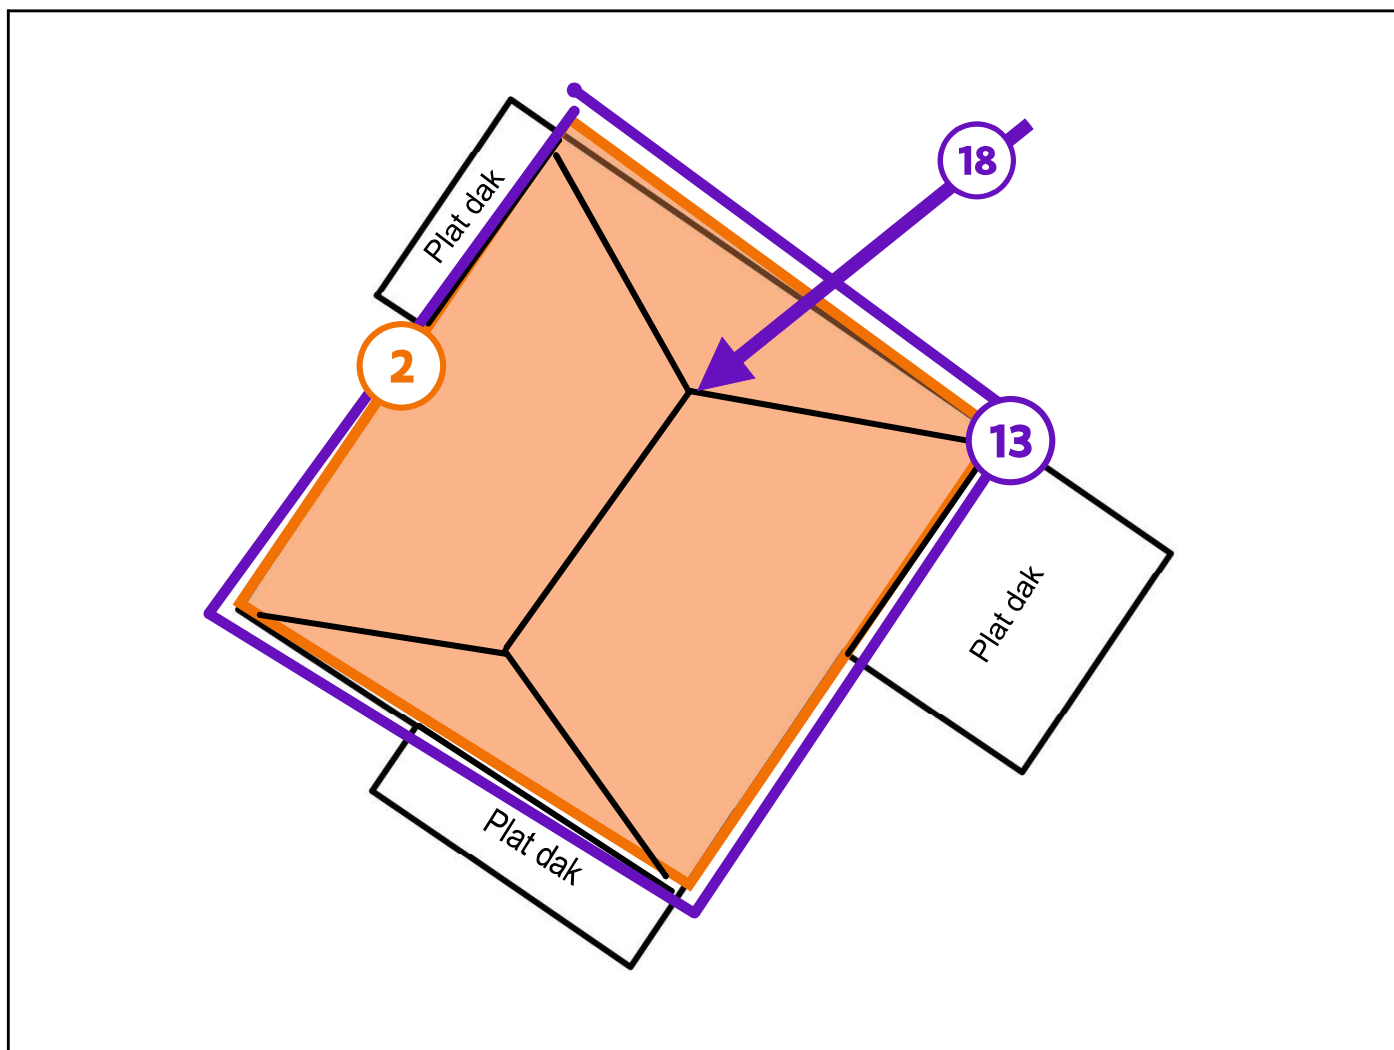
## Plan 1.9: Dak (2)

| Beschrijving | Type | Actie |
|---|---|---|
| 2. Asbestleien | Asbestmateriaal | <a href="#">Verwijderen</a> |

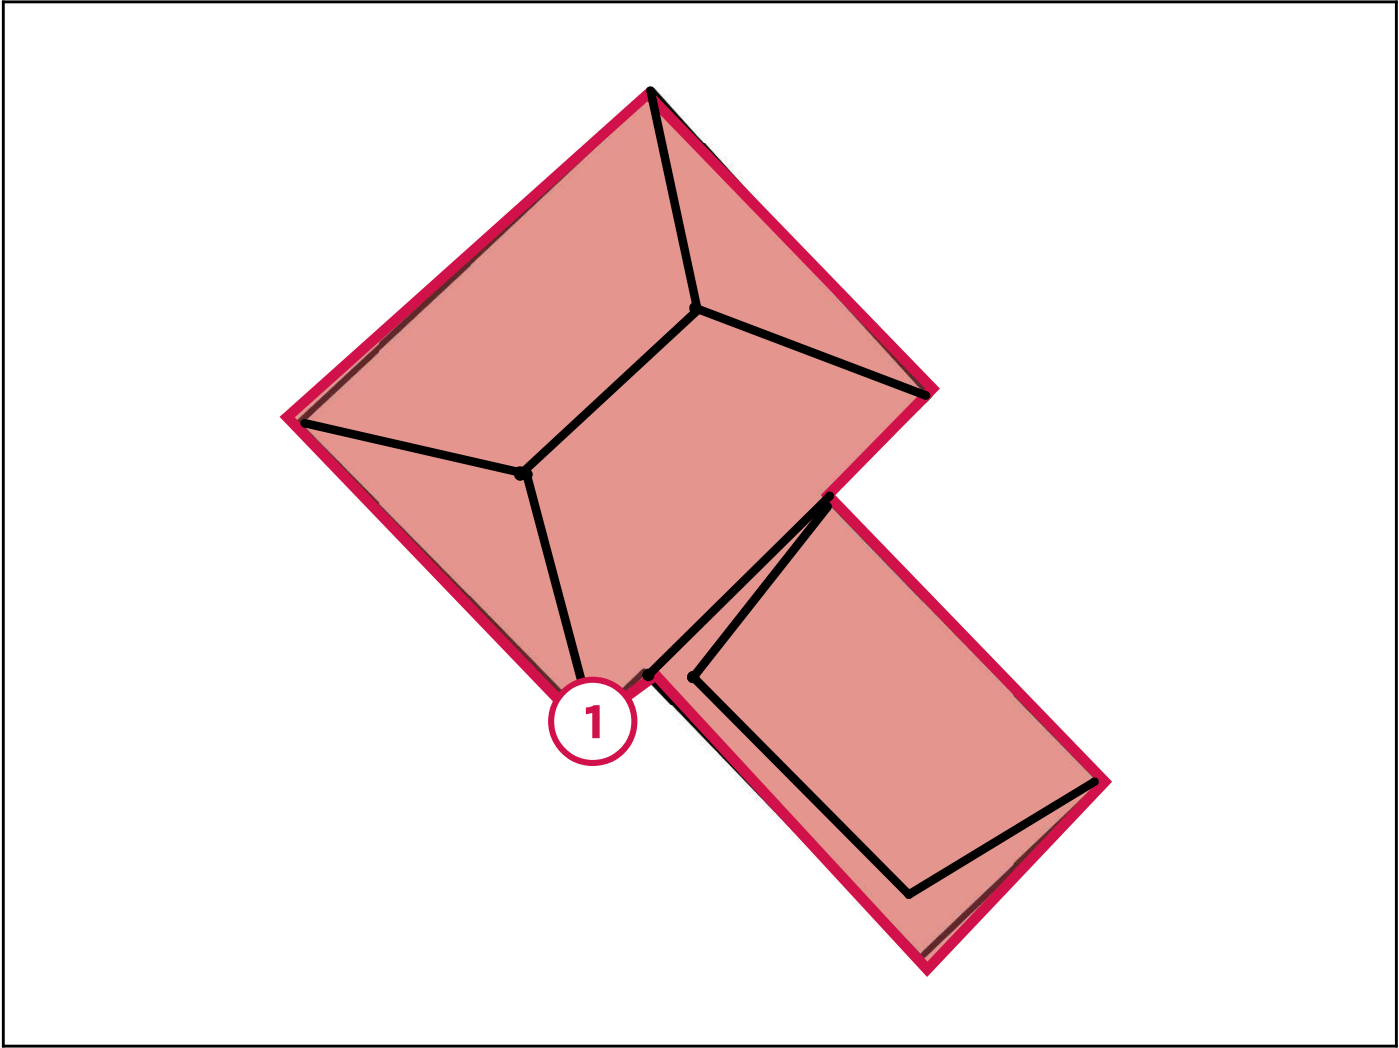
## Plan 2.2: Dak tuinhuis

| Beschrijving | Type | Actie |
|---|---|---|
| 1. Golfplaten tuinhuis | Asbestmateriaal | Dringend verwijderen |

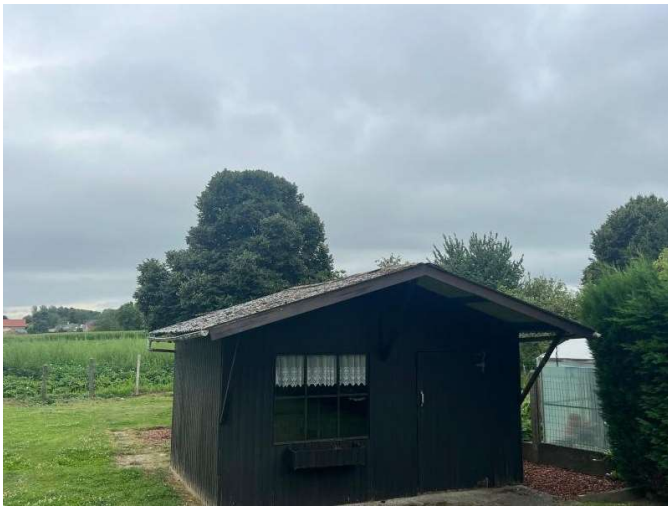
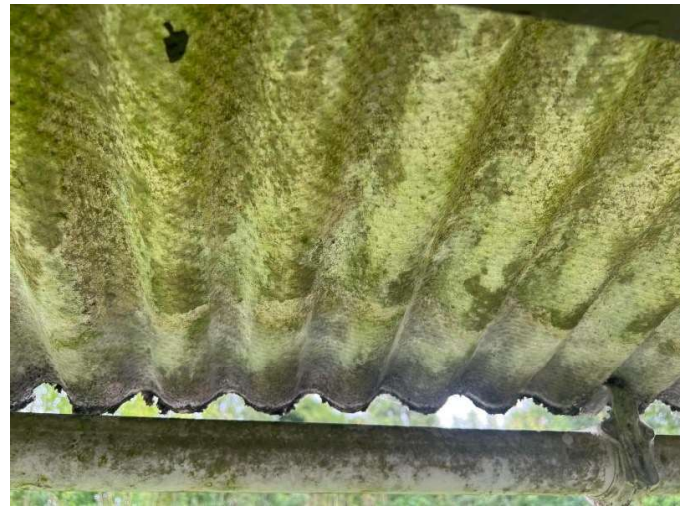
| Eindbeoordeling materiaalrisico | Hoog materiaalrisico en/of hoge kans op vezelvrijgave |
| Opmerking | Het materiaal is enorm verweerd langs buiten.<br><br>Langs binnen in het tuinhuis in de golfplaat ook zichtbaar, maar in minder slechte staat. |

| Asbestsoort (vezeltype) | Crocidoliet aanwezig |
| Toestand van het materiaal | Matig beschadigd, matig verweerd |

**Dringend verwijderen**

- Sluit de ruimte luchtdicht af en vermijd het betreden van de ruimte.
- Verwijder dit asbestmateriaal zo snel mogelijk. Volg de toestand goed op.
- Hemelwater dat afspoelt van asbestcement daken of gevels kan asbestdeeltjes bevatten. Gebruik het enkel voor gesloten circuits (bv. spoelen toiletten). Reinig na het vervangen van het dak of de gevel de dakgoten en regenwaterput of -ton om asbesthoudend sediment of slib te verwijderen
- Voer bijkomende staalname(s) uit.

De golfplaten kan voorzichtig losgebeiteld worden , extra bevochtigen om stof te voorkomen.

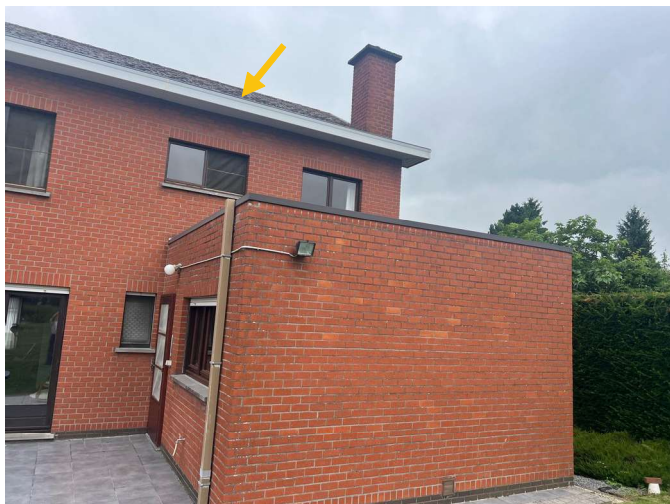
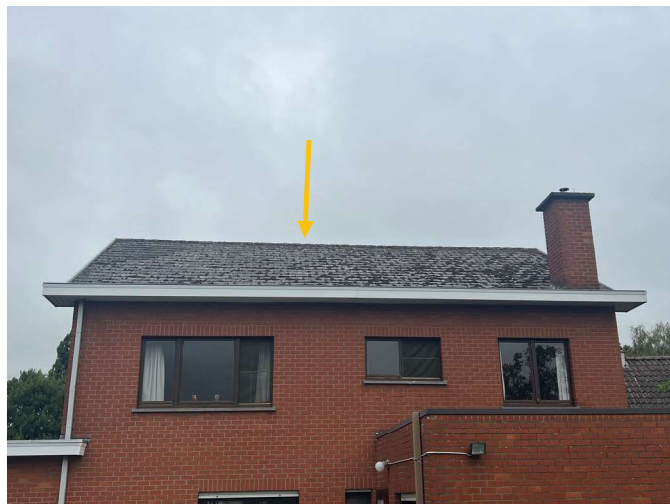
| Eindbeoordeling materiaalrisico | Verhoogd materiaalrisico en/of verhoogde kans op vezelvrijgave |
| Opmerking | Materiaal toont sterke verwerking. |

| Asbestsoort (vezeltype) | Crocidoliet aanwezig |
| Toestand van het materiaal | Matig beschadigd, matig verweerd |

Verwijderen

- Verwijder dit asbestmateriaal zo snel mogelijk. Volg de toestand goed op.
- Hemelwater dat afspoelt van asbestcement daken of gevels kan asbestdeeltjes bevatten. Gebruik het enkel voor gesloten circuits (bv. spoelen toiletten). Reinig na het vervangen van het dak of de gevel de dakgoten en regenwaterput of -ton om asbesthoudend sediment of slib te verwijderen
- Voer bijkomende staalname(s) uit.

- Eenvoudige handelingen: mag via doe-het-zelf of door werknemer(s) met opleidingsattest eenvoudige handelingen  
Eenvoudige handelingen (doe het zelf):  
De leien kunnen voorzichtig losgebeiteld worden , extra bevochtigen om stof te voorkomen.  
Standaard dragen van de nodige wegwerp beschermingsmiddelen FFP 3 masker , handschoenen en tyvec CAT III type 5-6  
Bij de gemeente/containerpark afsluitzakken halen om dubbel in te pakken en af te voeren naar het

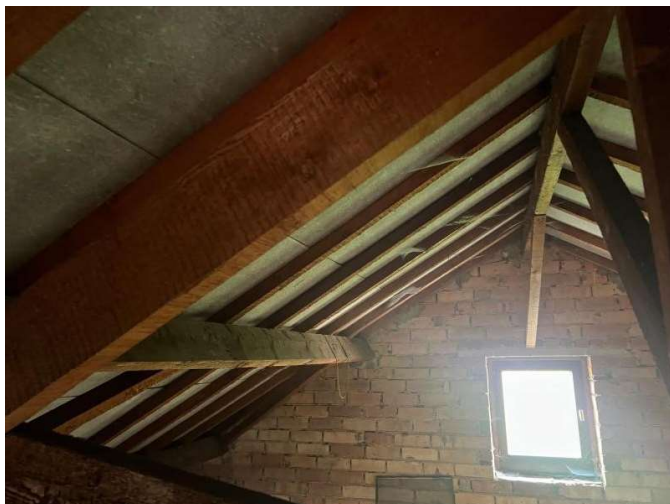
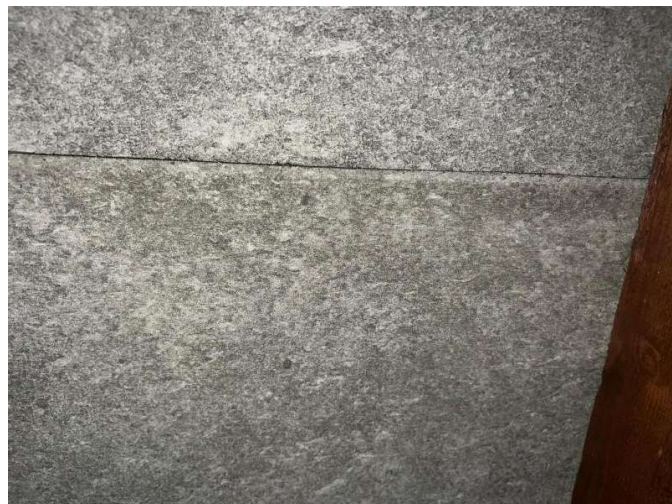
Zorgvuldig beheren

- Zorg voor een veilig beheer en verwijder dit asbestmateriaal wanneer het bij werken eenvoudig bereikbaar wordt. Controleer de toestand jaarlijks op wijzigingen.
