# Asbestinventarisatetest

Duisbeke 13, 9700 Oudenaarde

Attestnummer : 20240911-000298.000

**Niet-asbestveilig**

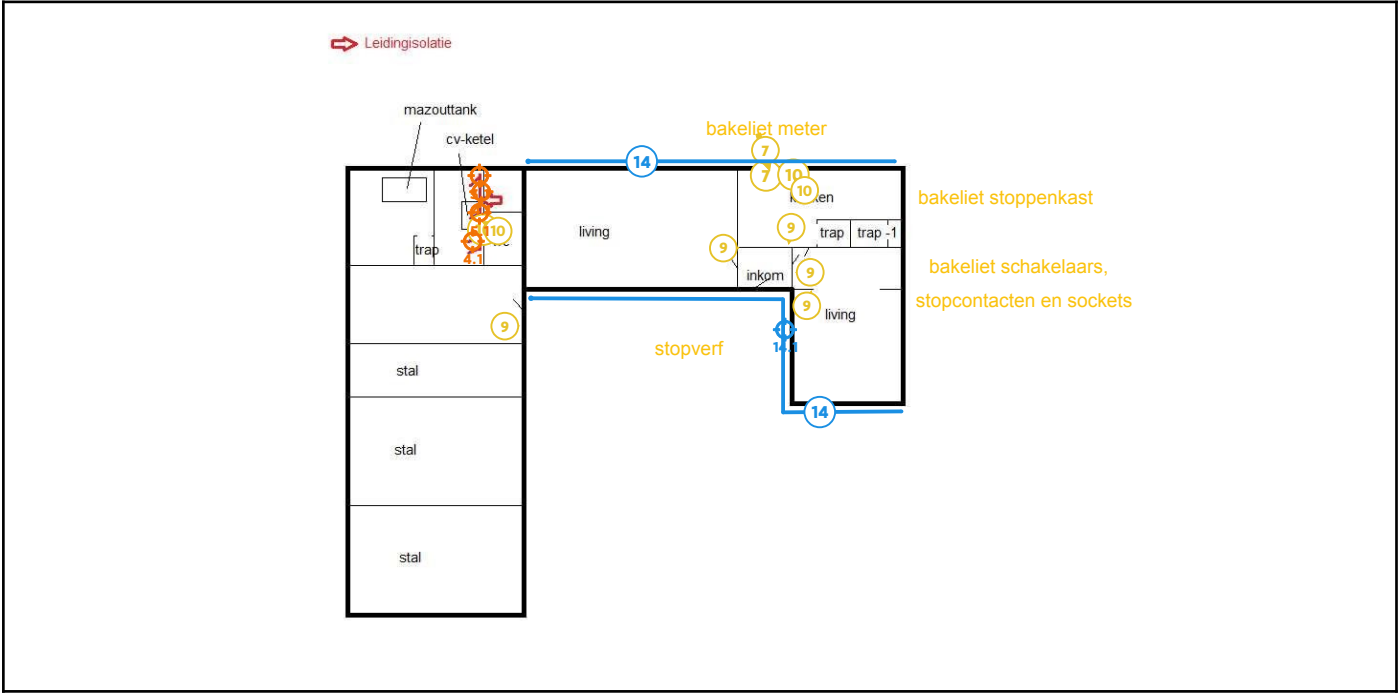
# Plan 1.1: Schets woning glv

| Beschrijving | Type | Actie |
|---|---|---|
| 4. leidingisolatie recht | Asbestmateriaal | Verwijderen |
| 5. leidingisolatie bocht | Asbestmateriaal | Verwijderen |
| 7. bakeliet electriciteitsmeter | Asbestmateriaal | Zorgvuldig beheren |
| 9. bakeliet schakelaars | Asbestmateriaal | Zorgvuldig beheren |
| 10. bakeliet elektrische installatie | Asbestmateriaal | Zorgvuldig beheren |

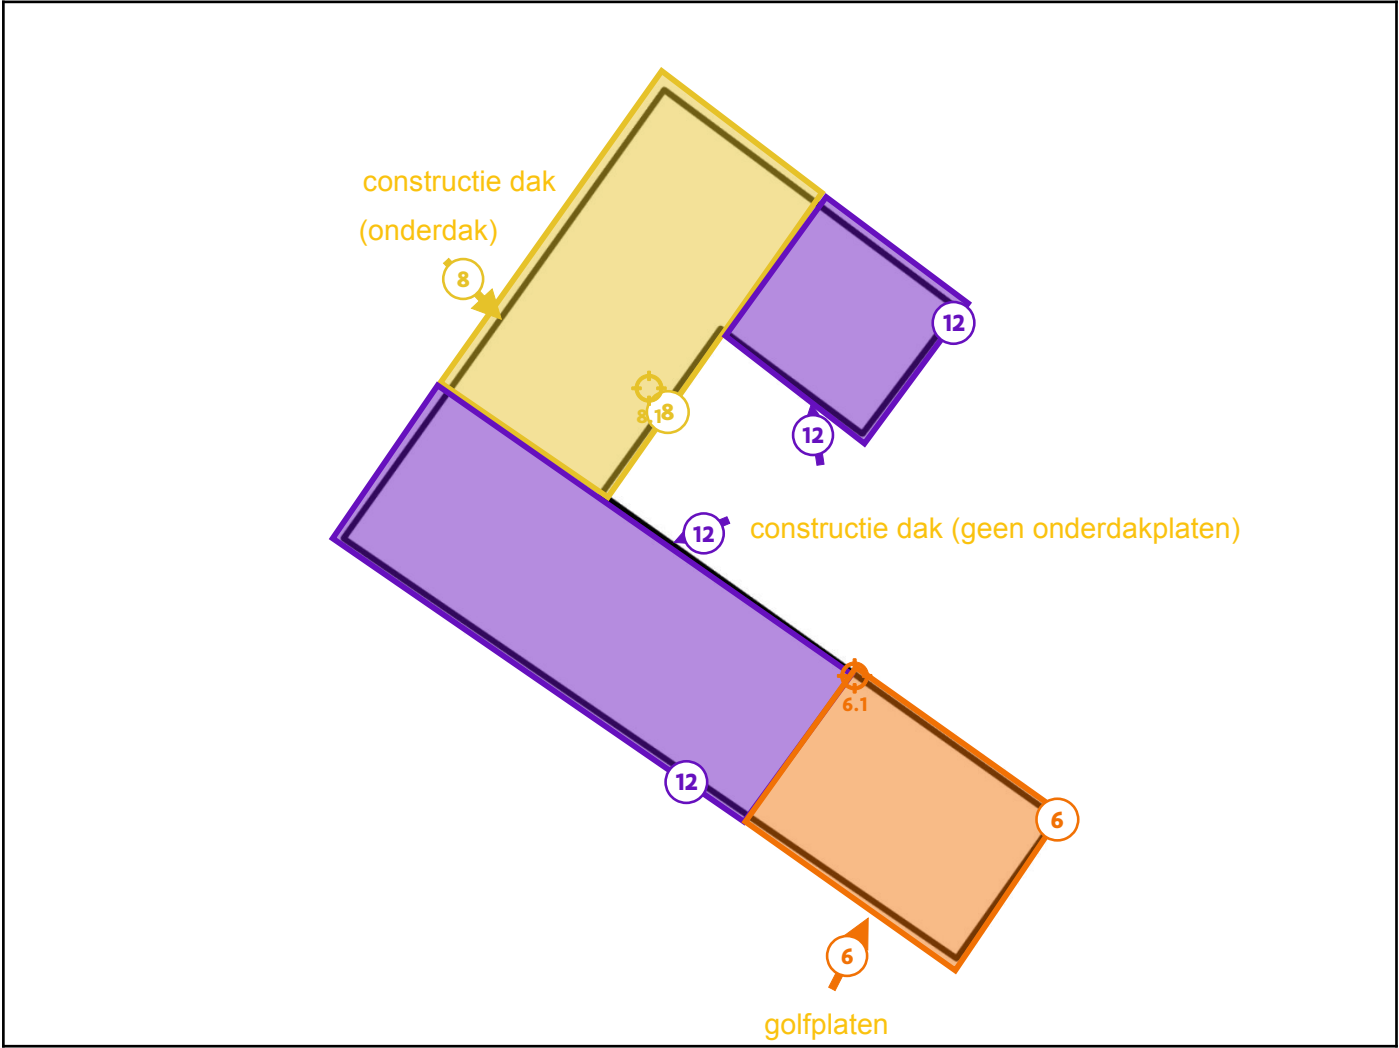
# Plan 1.3: Woning en stal plan

| Beschrijving | Type | Actie |
|---|---|---|
| 6. golfplaten stallingen | Asbestmateriaal | Verwijderen |
| 8. constructie dak (onderdak) | Asbestmateriaal | Zorgvuldig beheren |

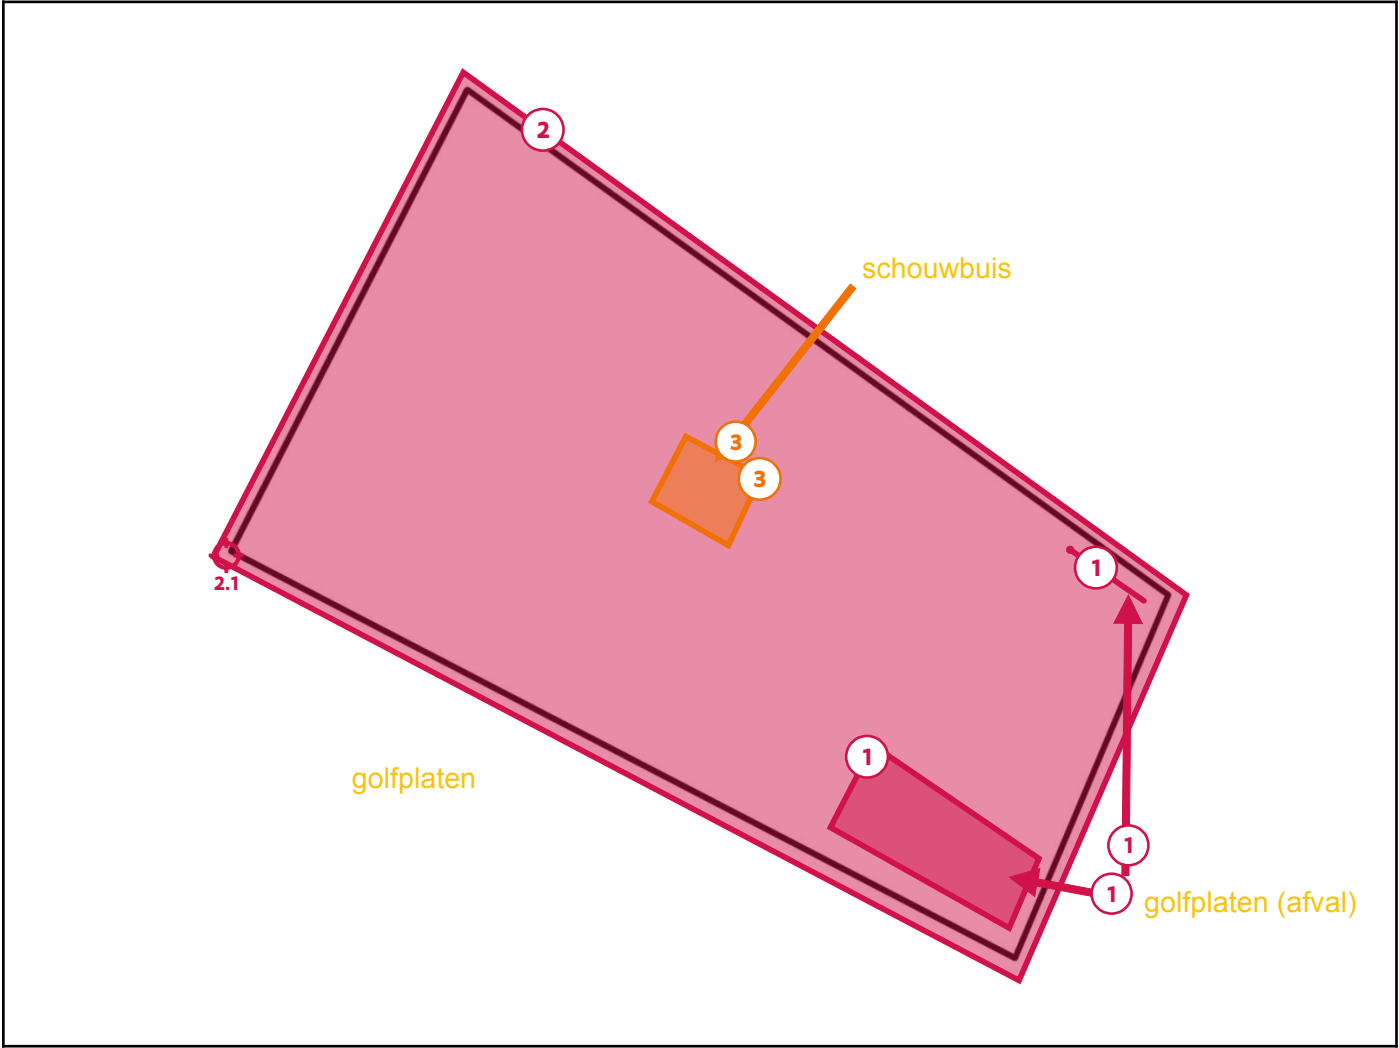
## Plan 2.1: Losstaande constructie plan

| Beschrijving | Type | Actie |
|---|---|---|
| 1. golfplaat | Asbestmateriaal | Dringend verwijderen |
| 2. golfplaten | Asbestmateriaal | Dringend verwijderen |
| 3. schouwbus | Asbestmateriaal | Verwijderen |

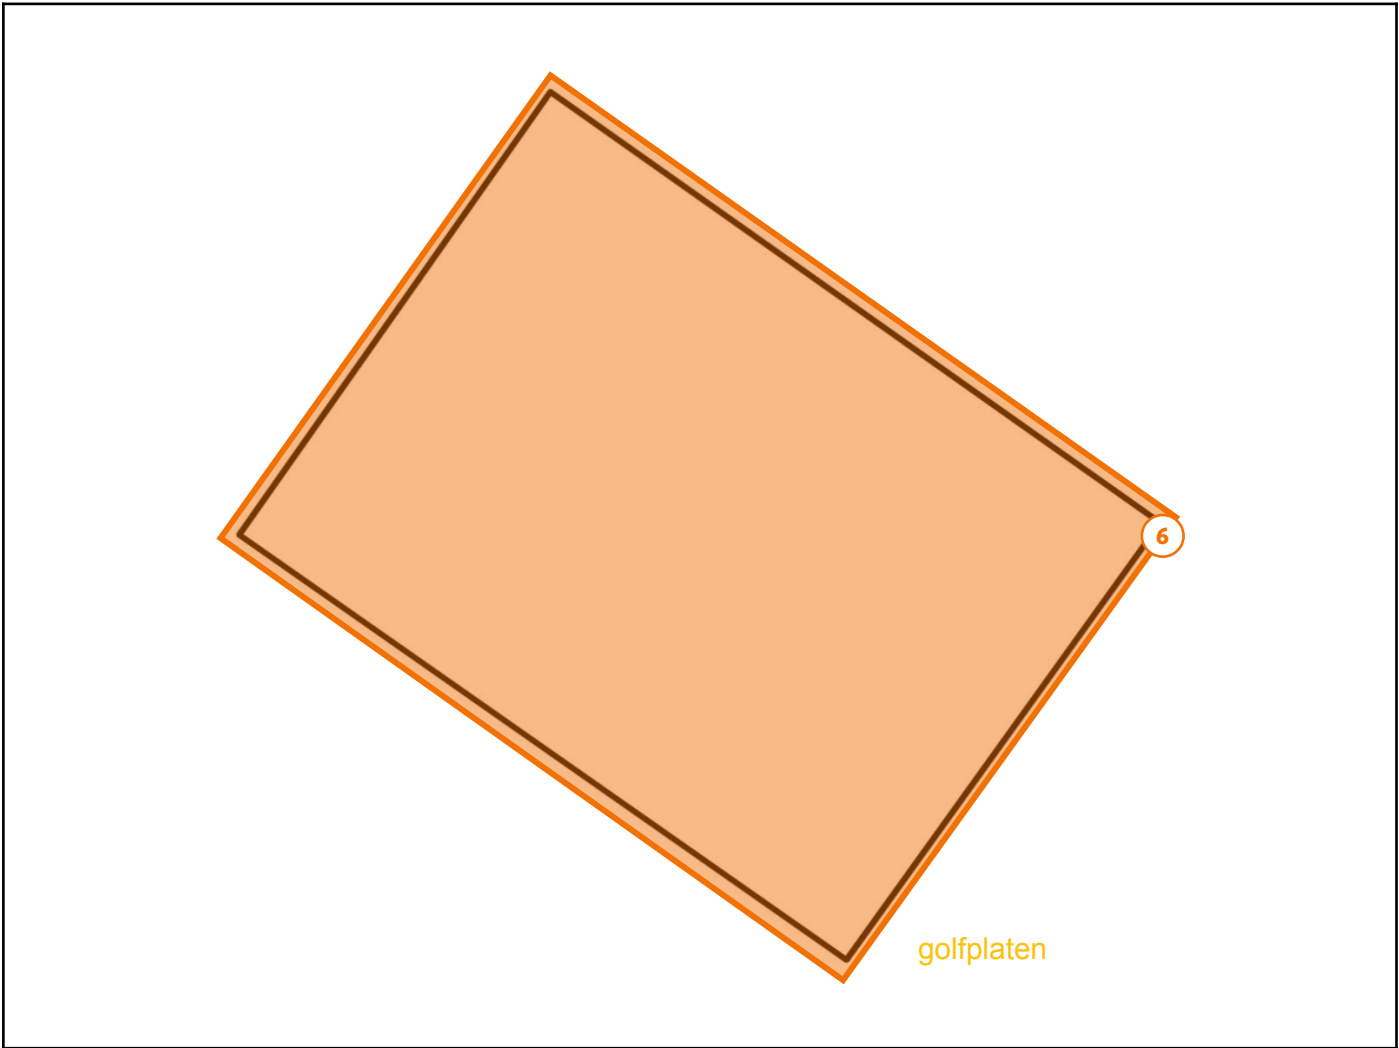
### Plan 3.1: Stal 1 plan

| Beschrijving | Type | Actie |
|---|---|---|
| 6. golfplaten stallingen | Asbestmateriaal | Verwijderen |

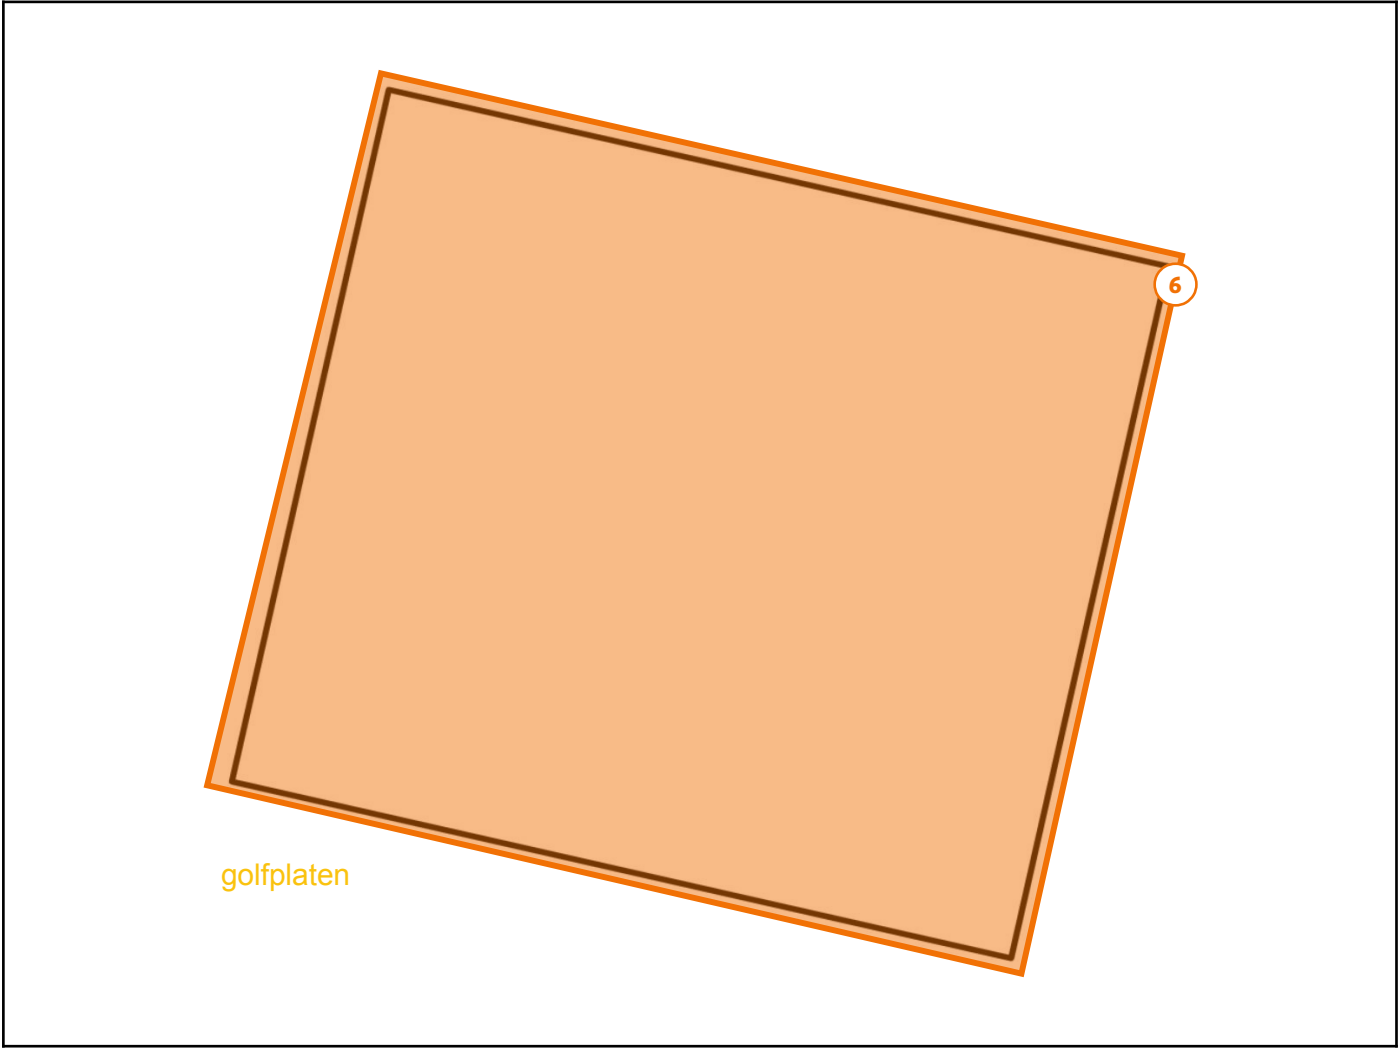
# Plan 4.1: Stal 2 plan

| Beschrijving | Type | Actie |
|---|---|---|
| 6. golfplaten stallingen | Asbestmateriaal | Verwijderen |

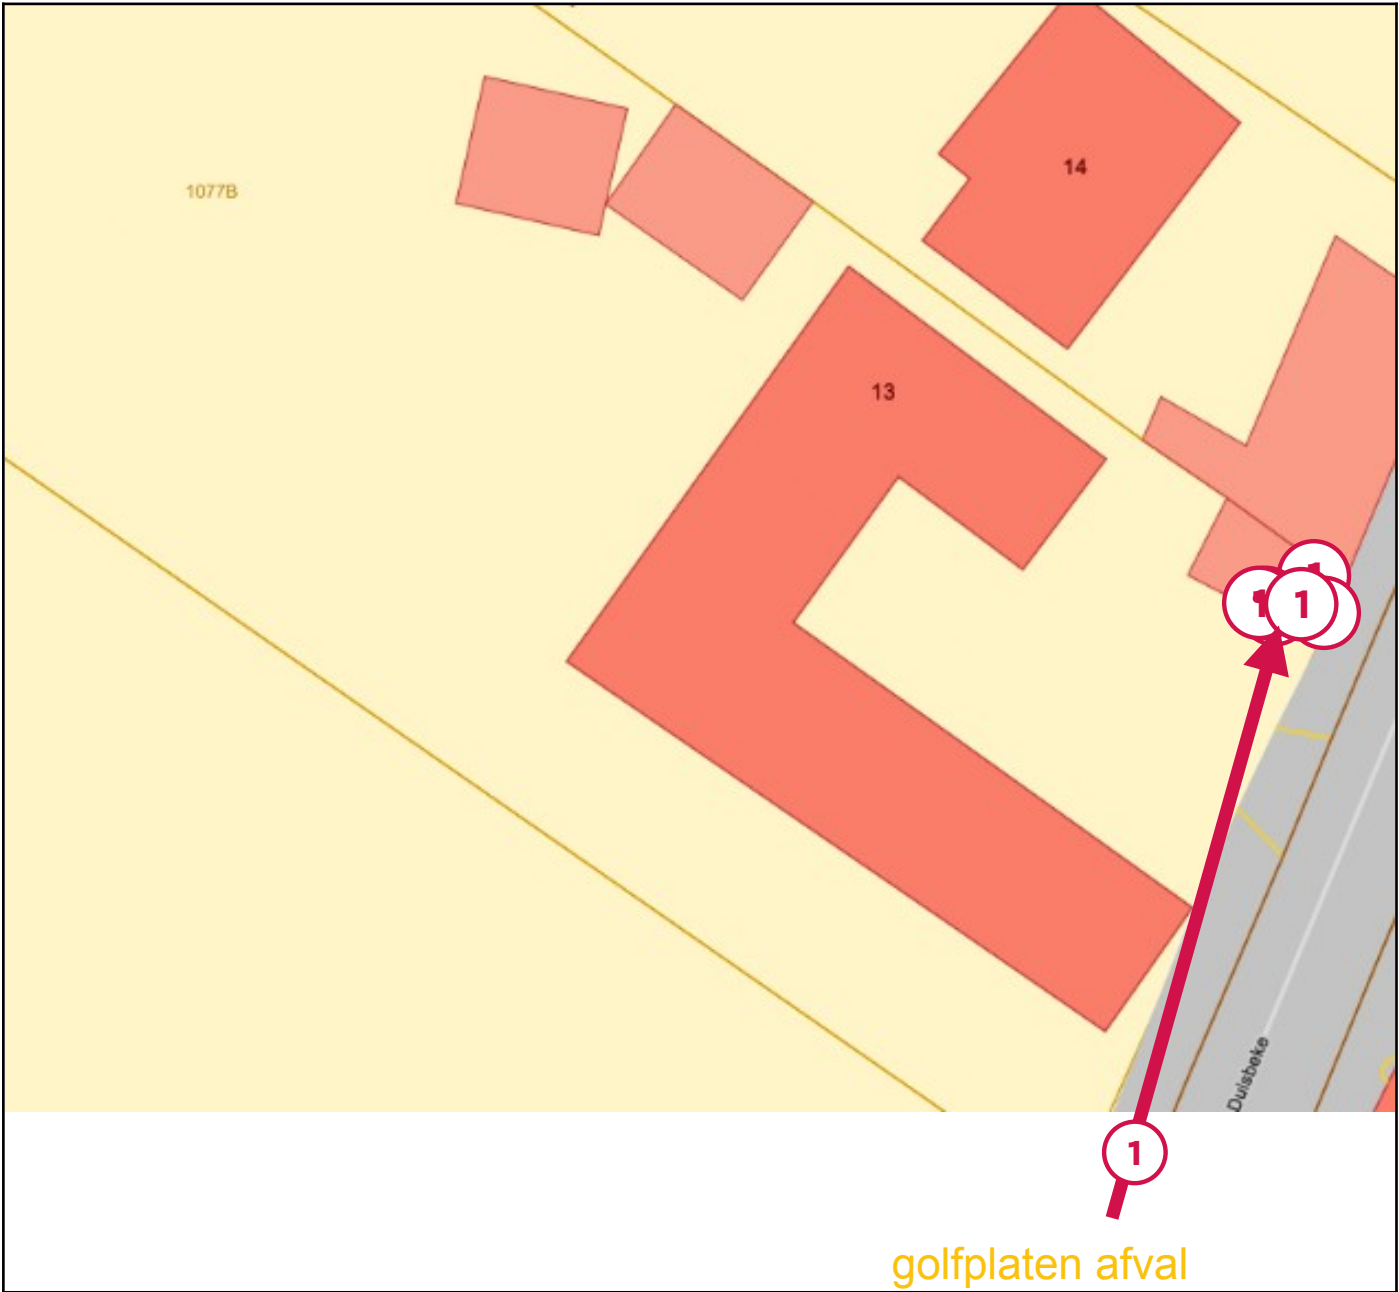
# Plan 5.1: Vaststellingen buiten de constructies

| Beschrijving | Type | Actie |
|---|---|---|
| 1. golfplaat | Asbestmateriaal | Dringend verwijderen |

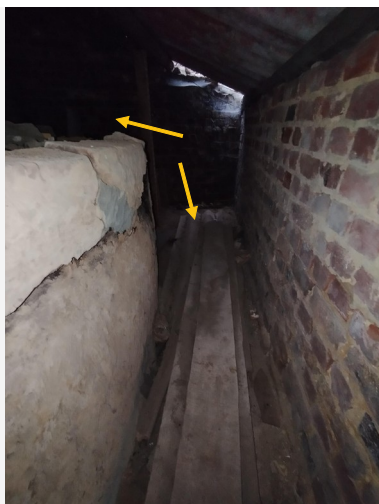
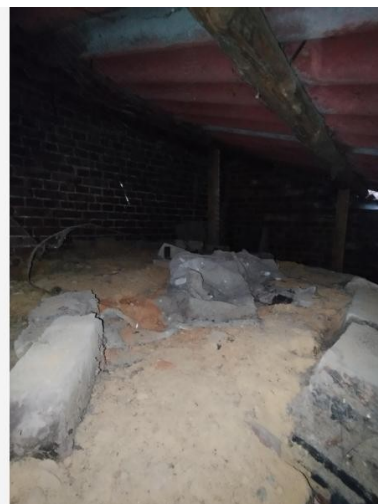
Het asbestmateriaal valt onder de mijlpaal van 2040.

**Dringend verwijderen**

| Beschrijving | golfplaat |
| Aanwezige resten | golfplaat |
| Omgeving | Binnen |
| Asbestmaterialen | <ul style="list-style-type: none"><li>Dak- en gevelbekleding - Golfplaat</li></ul> |
| Opmerking | <p>+/- 3m<sup>2</sup>.</p> <p>De vermelde hoeveelheid betreft een beredeneerde schatting. Er worden geen rechten verleend aan deze hoeveelheid</p> |

- Verwijder het asbestafval.
- Voer bijkomende staalname(s) uit.

- Eenvoudige handelingen: mag via doe-het-zelf of door werknemer(s) met opleidingsattest eenvoudige handelingen  
Voorzichtig op te nemen (handpicking), dubbel te verpakken en af te voeren naar een lokaal containerpark.  
Gebruik van persoonlijke beschermingsmiddelen (tyvec, handschoenen en FFP 3 masker)

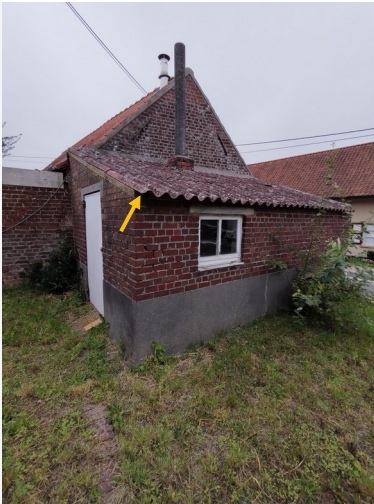
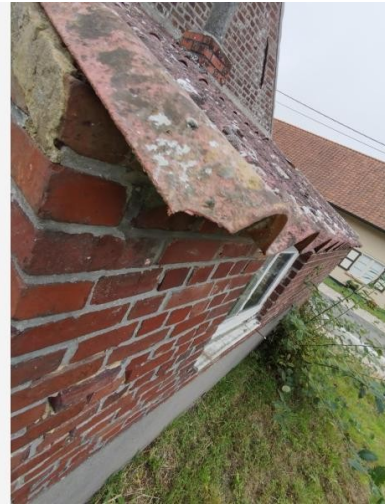
Het asbestmateriaal valt onder de mijlpaal van 2034.

**Dringend verwijderen**

| Eindbeoordeling materiaalrisico | Hoog materiaalrisico en/of hoge kans op vezelvrijgave |

| Asbestsoort (vezeltype) | Crocidoliet aanwezig |
| Toestand van het materiaal | Matig beschadigd, matig verweerd |

| # | Type | Referentie | Resultaat |
|---|---|---|---|
| 2.1 | Puntmonster | 001 | Crocidoliet, Chrysotiel |

| Beschrijving | golfplaten |

- Verwijder dit asbestmateriaal zo snel mogelijk. Volg de toestand goed op.

- Eenvoudige handelingen: mag via doe-het-zelf of door werknemer(s) met opleidingsattest eenvoudige handelingen  
Dragen van de nodige beschermingsmiddelen (mondmasker ffp3, handschoenen, tyvec). Indien mogelijk de ondervloer afdekken, golfplaten voorzichtig verwijderen, extra fixeren, niet breken, niet gooien, onmiddellijk verpakken of voorzichtig in container met asbestbag plaatsen. Indien golfplaten in slechte staat zijn en kans bestaat op breken: Eenvoudige handeling opgeleid personeel, alle werknemer(s) moeten wel beschikken over een opleidingsattest eenvoudige handelingen 8u. Zie ook link Zie <https://ovam.vlaanderen.be/wie-mag-wat-verwijderen>

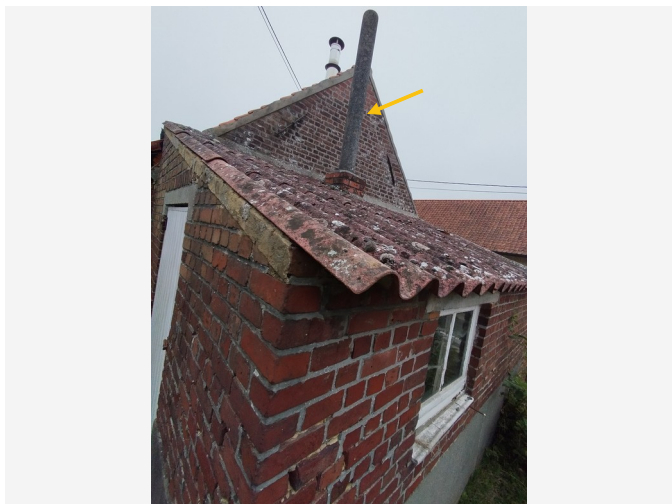
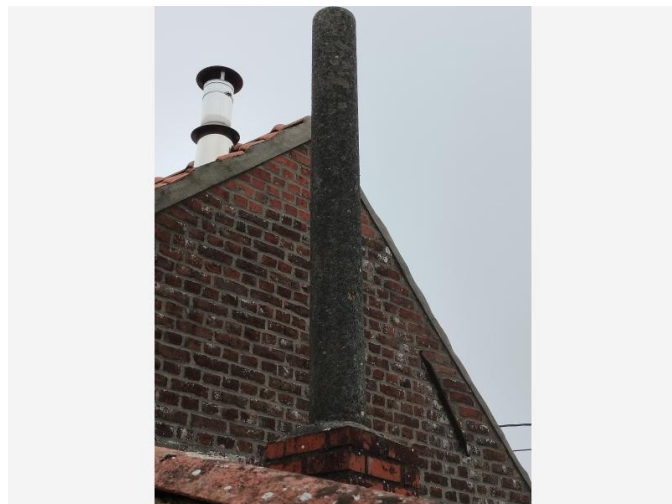
Het asbestmateriaal valt onder de mijlpaal van 2034.

Verwijderen

| Eindbeoordeling materiaalrisico | Verhoogd materiaalrisico en/of verhoogde kans op vezelvrijgave |

| Asbestsoort (vezeltype) | Crocidoliet aanwezig |
| Toestand van het materiaal | Licht beschadigd, licht verweerd. Intact calciumsilicaatmateriaal of categorie III 'gebondenheid' |

| Beschrijving | schouwbus |

- Verwijder dit asbestmateriaal zo snel mogelijk. Volg de toestand goed op.
- Voer bijkomende staalname(s) uit.

- Eenvoudige handelingen: mag via doe-het-zelf of door werknemer(s) met opleidingsattest eenvoudige handelingen  
De buis kan voorzichtig losgebeiteld worden, extra bevochtigen om stof te voorkomen + dragen van de nodige beschermingsmiddelen (mondmasker ffp3, handschoenen, tyvec) Bij de gemeente/containerpark afsluitzakken halen om dubbel in te pakken en af te voeren naar het containerpark als hechtgebonden asbestafval. Zie ook link Zie <https://ovam.vlaanderen.be/wie-mag-wat-verwijderen>

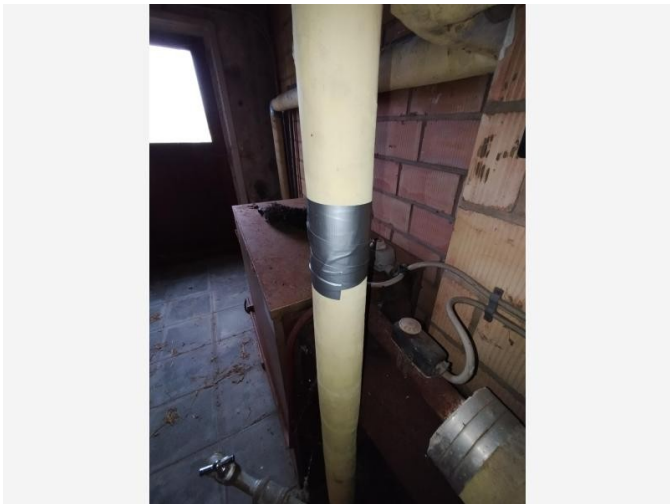
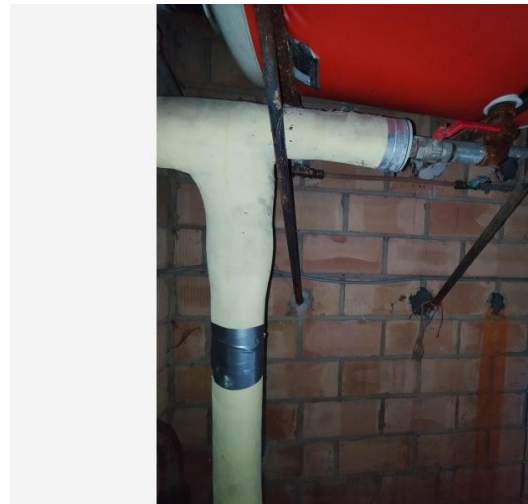
Het asbestmateriaal valt onder de mijlpaal van 2034.

Verwijderen

| Eindbeoordeling materiaalisico | Verhoogd materiaalisico en/of verhoogde kans op vezelvrijgave |

| Asbestsoort (vezeltype) | Amfibool aanwezig, uitgezonderd crocidoliet |
| Asbestconcentratie | Hoog ( $\geq 50\%$ ) |
| Toestand van het materiaal | Licht beschadigd, licht verweerd. Intact calciumsilicaatmateriaal of categorie III 'gebondenheid' |

| # | Type | Referentie | Resultaat |
|---|---|---|---|
| 4.1 | Mengmonster | 006 | Amosiet |

| Beschrijving | leidingisolatie recht |

- Scherm in afwachting van verwijdering het asbestmateriaal af van luchtstromingen en verstoring: bijvoorbeeld door het te verpakken, te fixeren, af te dekken, signalisatie - afbakening aan te brengen, ...
- Verwijder dit asbestmateriaal zo snel mogelijk. Volg de toestand goed op.

- Hermetische zone (erkend asbestverwijderaar)  
Gipsisolatie wordt losgesneden van dragermateriaal (leiding), asbesthoudend gips zal gemakkelijk verbrossen en is losgebonden. Om geen asbestvezels te verspreiden naar de omgeving, dient dit in hermetische zone verwijderd te worden. Verzamel best zoveel mogelijk bewijsdocumenten na verwijdering voor een actualisatie van uw attest (facturen, stortingsbewijs en foto's). Asbest insluiten mag niet tenzij dit in afwachting van verwijdering nodig is om het risico te verlagen of om het veilig te beheren (tijdelijk afdekken). Zie ook link Zie <https://ovam.vlaanderen.be/wie-mag-wat-verwijderen>

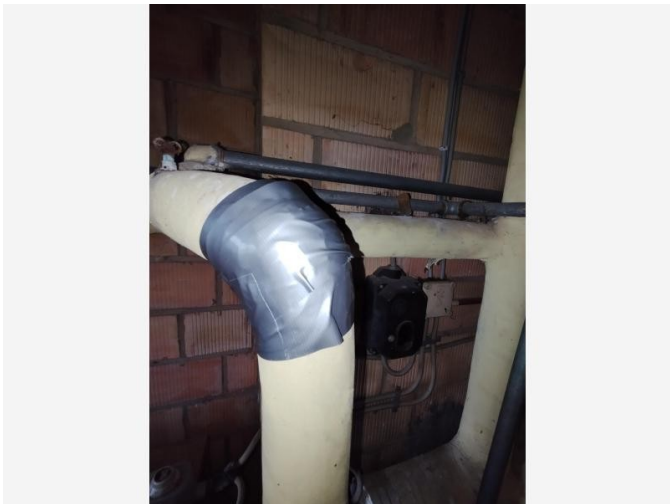
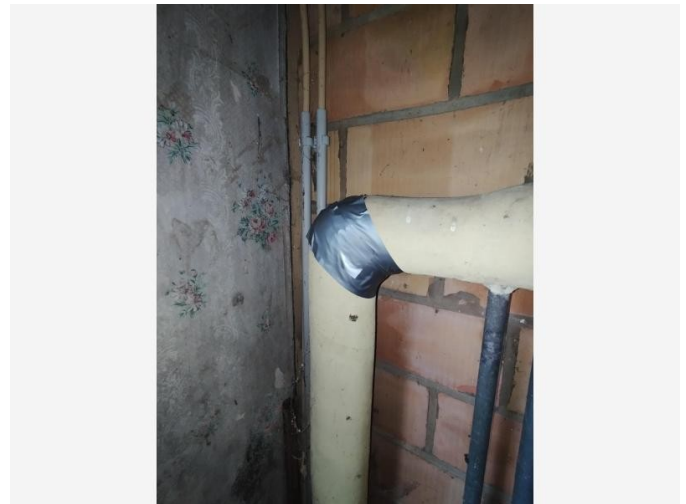
Het asbestmateriaal valt onder de mijlpaal van 2034.

Verwijderen

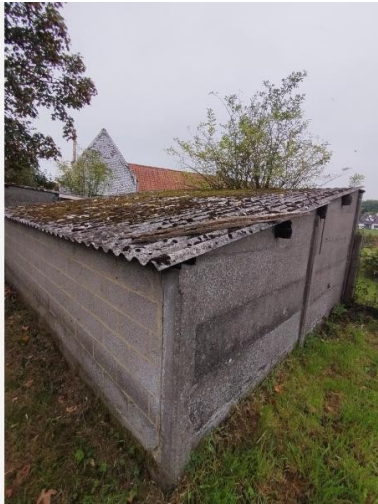
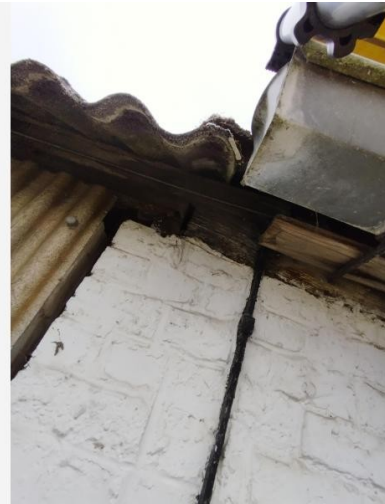
| Opmerking | <p>Golfplaten zijn identiek thv de stallingen.</p> <p>Er werd een staal genomen aan een uitstekend stuk waardoor de waterdichtheid van de dakbedekking niet in het gedrang komt.</p> <p>De vermelde oppervlaktes, diktes en volumes betreffen een beredeneerde schatting. Er worden geen rechten verleend aan deze oppervlaktes/diktes/volumes.</p> |

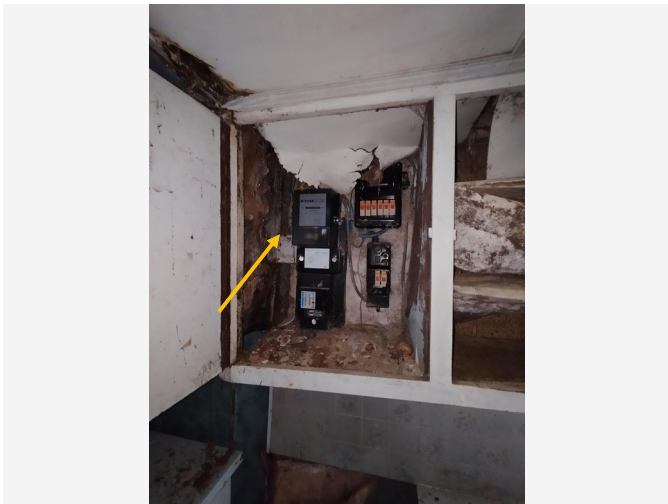
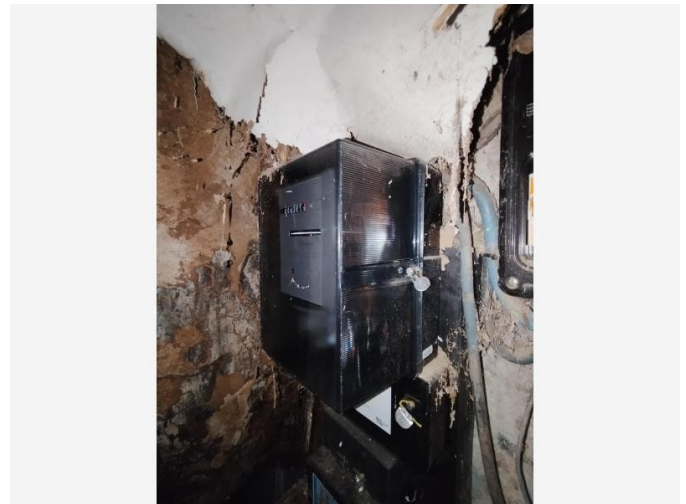
| Opmerking | <p>Het is moeilijk te bepalen of de bakeliettoepassingen in de woning ook effectief asbesthoudend zijn (het kan ook gaan om de asbestvrije variant).</p> <p>Er werd geen monster genomen omw. beschadiging aan een elektrisch gerelateerde toepassing, extra controle bij verwijdering van het verdacht materiaal. Vermoedelijk zullen de toepassingen verwijderd worden bij aanpassing van het elektriciteitsnetwerk.</p> |

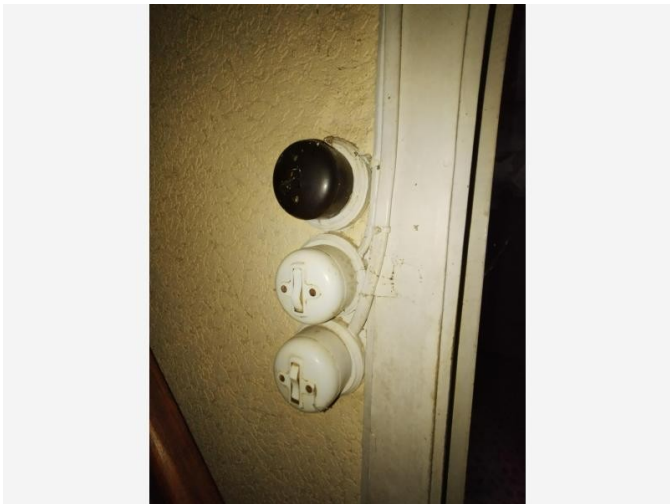
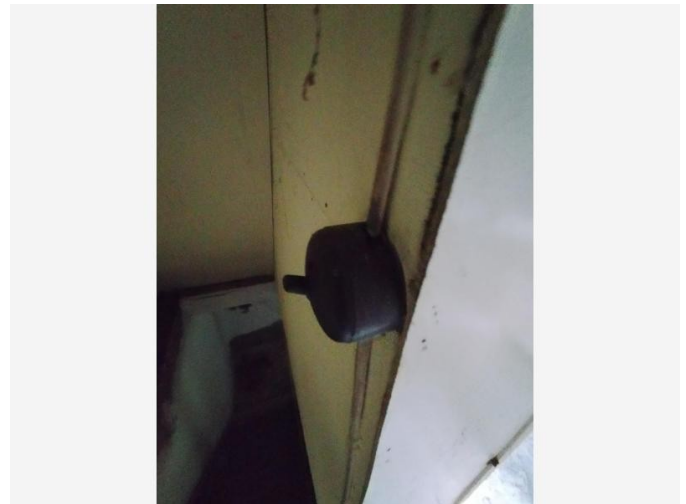
| Opmerking | <p>Bakeliet schakelaars/stopcontacten/socket: verspreid over de volledige woning (op plan werden enkele toepassingen aangeduid)</p> <p>Het is moeilijk te bepalen of de bakeliettoepassingen in de woning ook effectief asbesthoudend zijn (het kan ook gaan om de asbestvrije variant).</p> <p>Er werd geen monster genomen omw beschadiging aan een elektrisch gerelateerde toepassing, extra controle bij verwijdering van het verdacht materiaal. Vermoedelijk zullen de toepassingen verwijderd worden bij aanpassing van het elektriciteitsnetwerk.</p> |

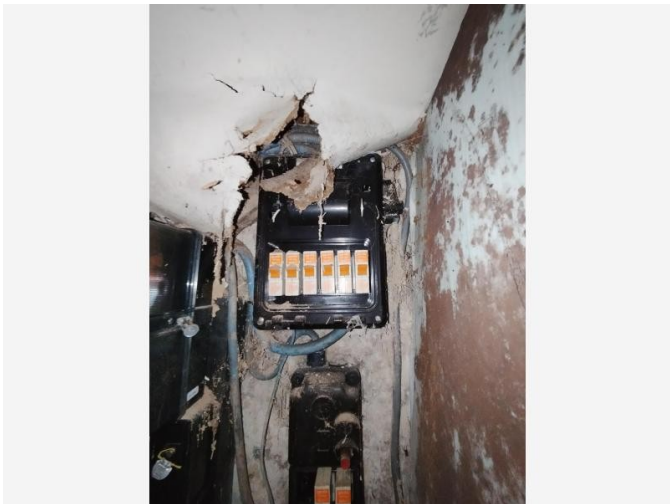
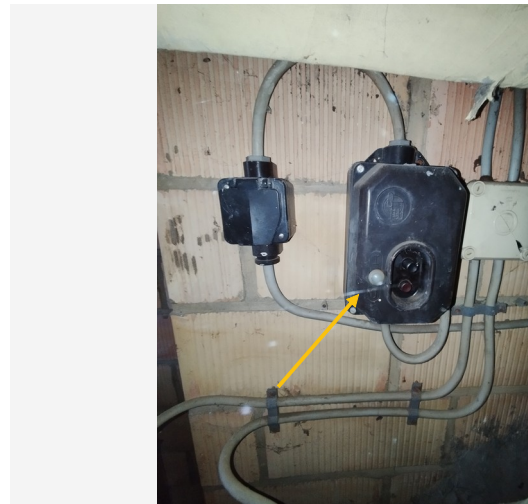
| Opmerking | <p>Bakeliet verdachte stoppenkasten.</p> <p>Het is moeilijk te bepalen of de bakeliettoepassingen in de woning ook effectief asbesthoudend zijn (het kan ook gaan om de asbestvrije variant).</p> <p>Er werd geen monster genomen o.w.v. beschadiging aan een elektrisch gerelateerde toepassing, extra controle bij verwijdering van het verdacht materiaal. Vermoedelijk zullen de toepassingen verwijderd worden bij aanpassing van het elektriciteitsnetwerk.</p> |
