# Asbestinventarisatetest

Bronstraat 40, 9700 Oudenaarde

Attestnummer : 20251015-000242.000

Uitgegeven op : 15.10.2025

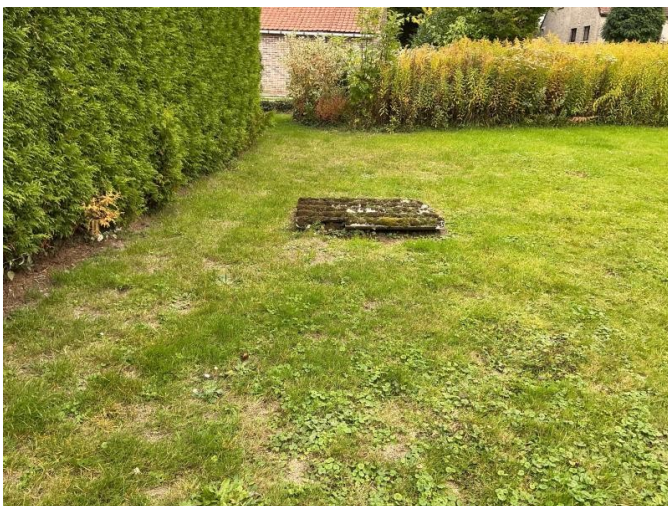
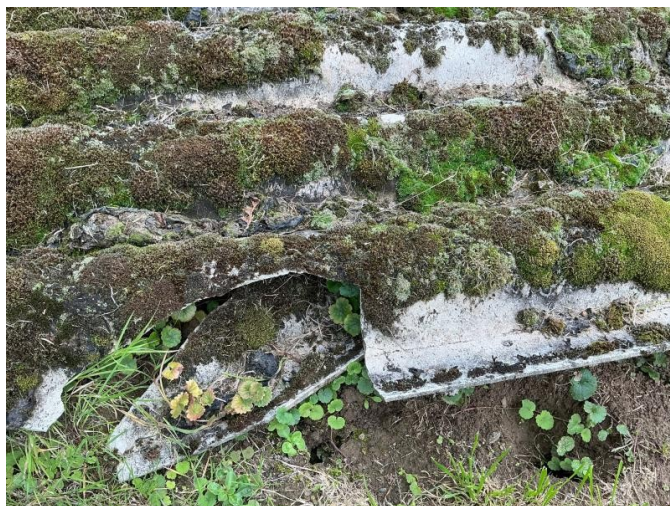
| Beschrijving | Golfplaat in gras |
| Aanwezige resten | +/- 2 m <sup>2</sup> aan golfplaat. |
| Asbestmaterialen | <ul style="list-style-type: none"><li>Dak- en gevelbekleding - Golfplaat</li></ul> |
| Opmerking | De golfplaat bedekt de stookolieketel. |

**Dringend verwijderen**

- Scherm in afwachting van verwijdering het asbestafval af van luchtstromingen en verstoring: bijvoorbeeld door het te verpakken, te fixeren, af te dekken, signalisatie - afbakening aan te brengen, ....
- Verwijder het asbestafval.
- Voer bijkomende staalname(s) uit.

- Eenvoudige handelingen: mag via doe-het-zelf of door werknemer(s) met opleidingsattest eenvoudige handelingen  
De plaat ligt los en kan voorzichtig weggehaald worden , extra bevochtigen om stof te voorkomen.

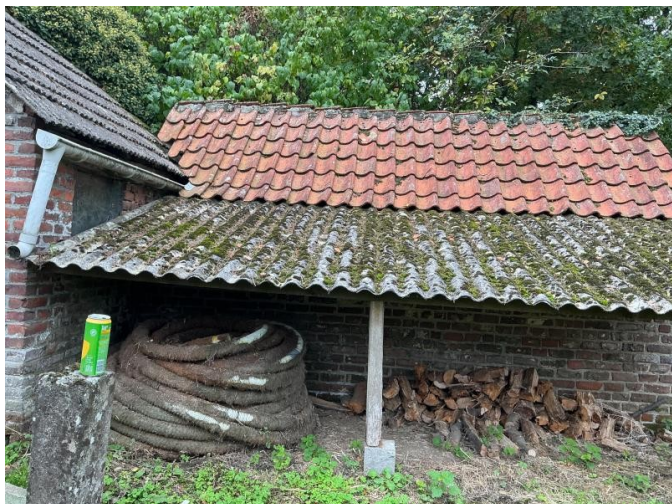
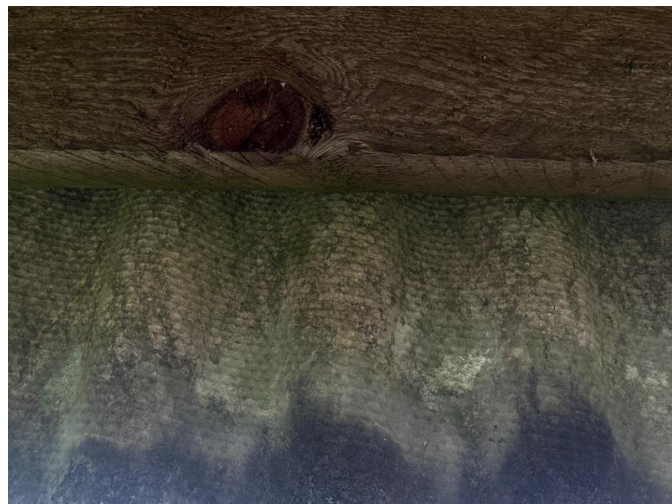
| Eindbeoordeling materiaalrisico | Verhoogd materiaalrisico en/of verhoogde kans op vezelvrijgave |

| Toestand van het materiaal | Matig beschadigd, matig verweerd |

| # | Type | Referentie | Resultaat |
|---|---|---|---|
| 2.1 | Puntmonster | 2 | Chrysotiel |

| Beschrijving | Golfplaten |
| Hoeveelheid (oppervlakte - aantal) | <ul style="list-style-type: none"><li>• 60,00 m<sup>2</sup> - 1 stuk</li></ul> |

Verwijderen

- Verwijder dit asbestmateriaal zo snel mogelijk. Volg de toestand goed op.
- Hemelwater dat afspoelt van asbestcement daken of gevels kan asbestdeeltjes bevatten. Gebruik het enkel voor gesloten circuits (bv. spoelen toiletten). Reinig na het vervangen van het dak of de gevel de dakgoten en regenwaterput of -ton om asbesthoudend sediment of slib te verwijderen

- Eenvoudige handelingen: mag via doe-het-zelf of door werknemer(s) met opleidingsattest eenvoudige handelingen  
De platen kunnen voorzichtig losgemaakt worden , extra bevochtigen om stof te voorkomen.  
Standaard dragen van de nodige wegwerp beschermingsmiddelen FFP 3 masker , handschoenen en tyvec CAT III type 5-6  
Bij de gemeente/containerpark afsluitzakken halen om dubbel in te pakken en af te voeren naar het containerpark als hechtgebonden asbestafval.  
Zie ook link Zie <https://ovam.vlaanderen.be/wie-mag-wat-verwijderen>

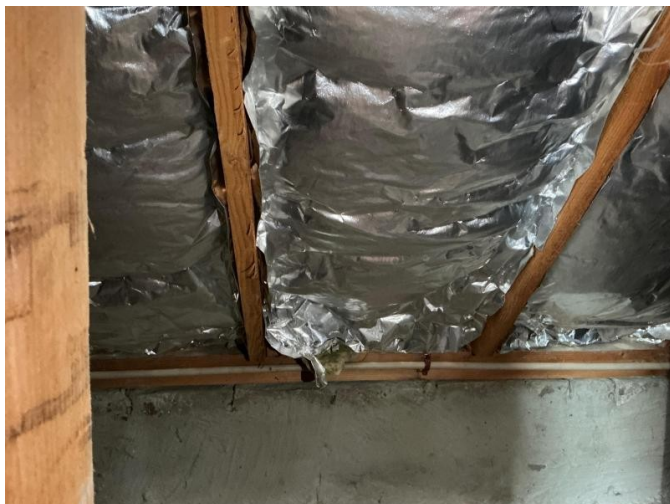
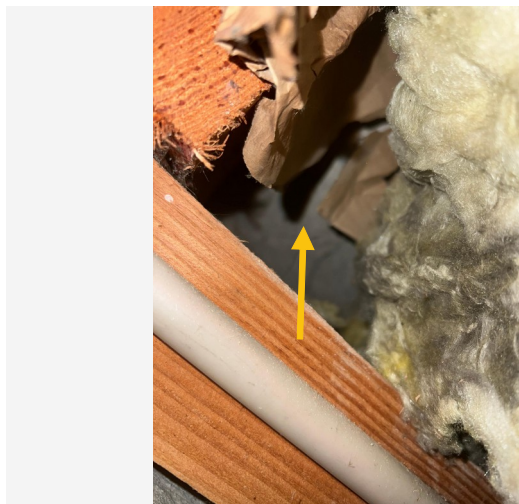
| Eindbeoordeling materiaalarisico | Laag materiaalarisico en/of verlaagde kans op vezelvrijgave |
| Opmerking | Het materiaal zit vast achter de isolatiematten. |

| Toestand van het materiaal | Licht beschadigd, licht verweerd. Intact calciumsilicaatmateriaal of categorie III 'gebondenheid' |

| # | Type | Referentie | Resultaat |
|---|---|---|---|
| 3.1 | Puntmonster | 1 | Chrysotiel |

| Beschrijving | Onderdak |

Zorgvuldig beheren

- Sluit de ruimte luchtdicht af en vermijd het betreden van de ruimte.
- Verwijder dit asbestmateriaal zo snel mogelijk. Volg de toestand goed op.

- Eenvoudige handelingen: mag via doe-het-zelf of door werknemer(s) met opleidingsattest eenvoudige handelingen  
De onderdak platen kunnen voorzichtig losgemaakt worden , extra bevochtigen om stof te voorkomen.  
Standaard dragen van de nodige wegwerp beschermingsmiddelen FFP 3 masker , handschoenen en tyvec CAT III type 5-6  
Bij de gemeente/containerpark afsluitzakken halen om dubbel in te pakken en af te voeren naar het containerpark als hechtgebonden asbestafval.  
Zie ook link Zie <https://ovam.vlaanderen.be/wie-mag-wat-verwijderen>  
<https://ovam.vlaanderen.be/voorzorgsmaatregelen-bij-asbestverwijdering>

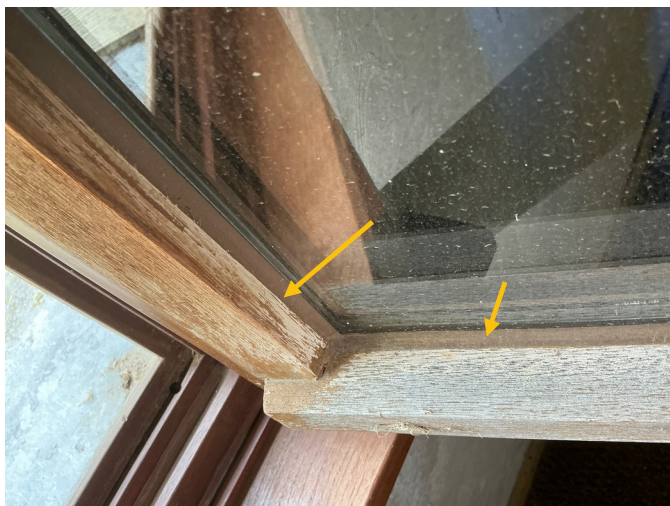
- > De ramen achteraan bestaan uit hout, geen verdachte kitten.
- > De ramen vooraan bestaan uit PVC (2008)

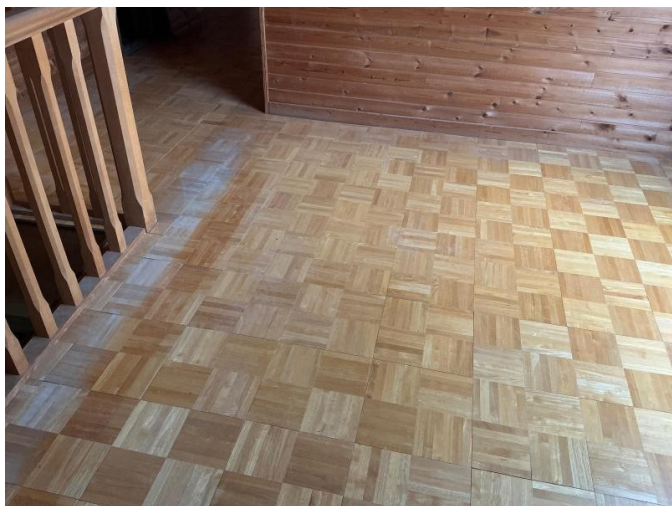
Wegens de goede parketvloer, was het niet mogelijk om de tegellijm te bemonsteren. Er wordt aangeraden om extra maatregelen te treffen of een extra expertise te laten uitvoeren bij afbraak of renovatie want gezien het bouwjaar is er een mogelijkheid dat de lijm asbesthoudend kan zijn.

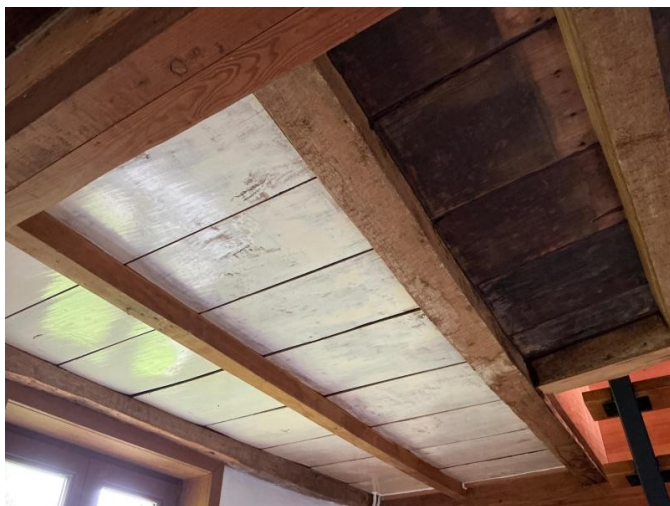
Geen verdachte materialen aangetroffen. Gelieve extra expertise toe te passen bij afbraak of renovatie.

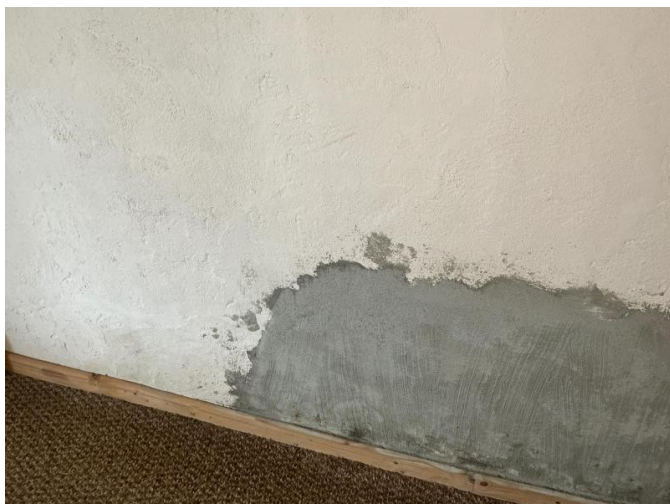
Er was geen pleisterwerk aanwezig op zowel de muren als op de plafond.

De muren zijn vals of bestaan uit een beton-achtig materiaal. De plafonds bestaan uit hout.

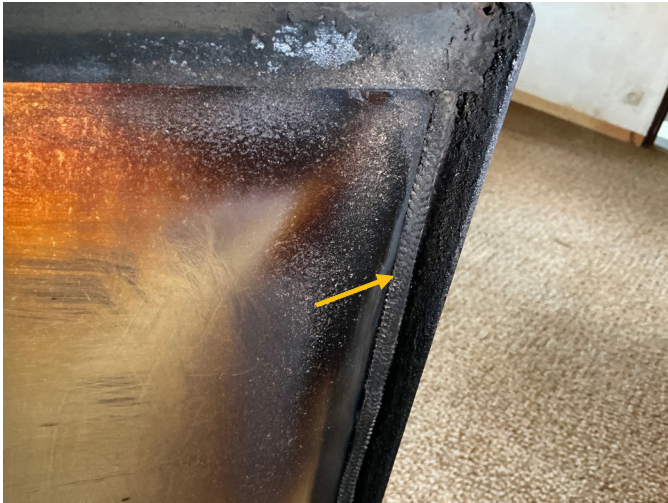
Textiel koord.

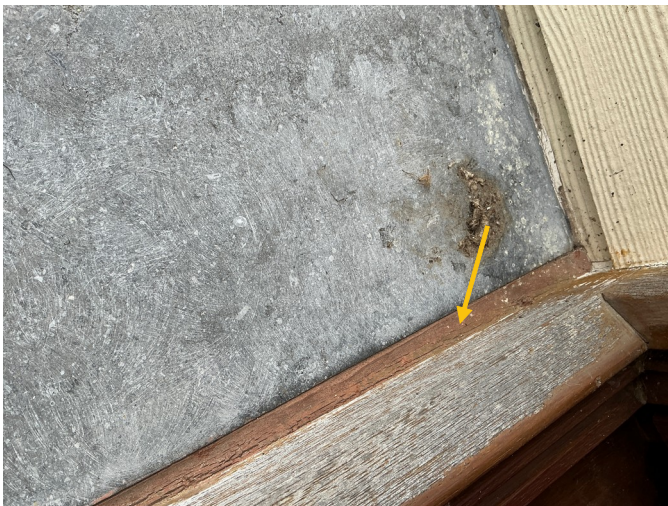
- > De ramen achteraan bestaan uit hout -> geen verdachte materialen aangetroffen.
- > De ramen vooraan bestaan uit PVC -> niet verdacht. (2008)

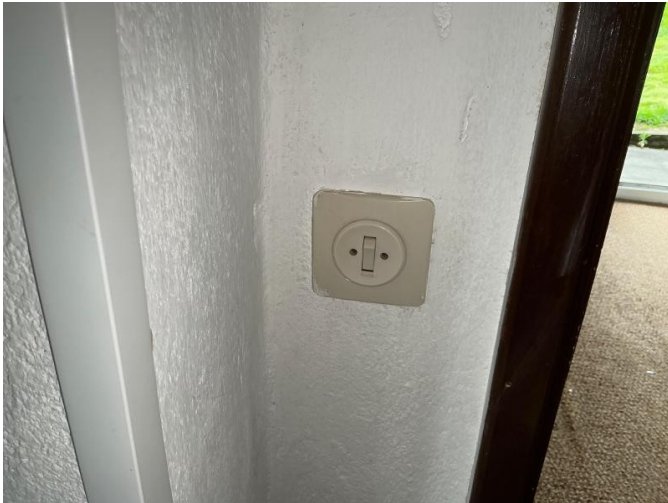
Geen verdachte materialen vastgesteld omtrent schakelaars/stopcontacten.

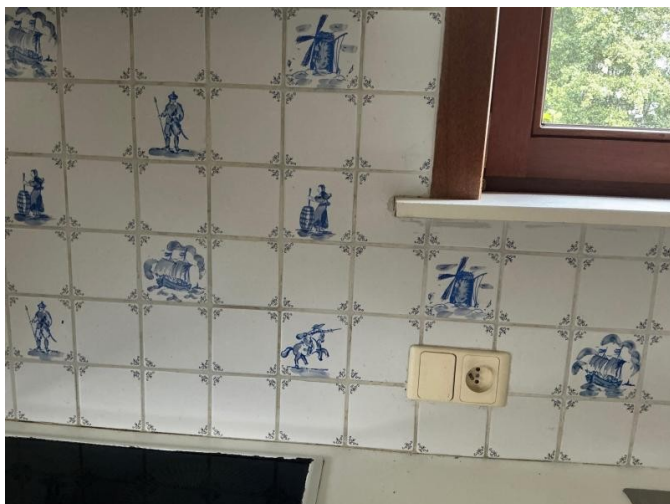
Wegens de goede toestand van de tegels aan de muren, was het niet mogelijk om de tegellijm te bemonsteren. Er wordt aangeraden om extra maatregelen te treffen of een extra expertise te laten uitvoeren bij afbraak of renovatie want gezien het bouwjaar is er een mogelijkheid dat de lijm asbesthoudend kan zijn.
