# Asbestinventarisatattest

Heiveldstraat 325, 9040 Gent

Attestnummer : 20250924-000225.000

Uitgegeven op : 24.09.2025

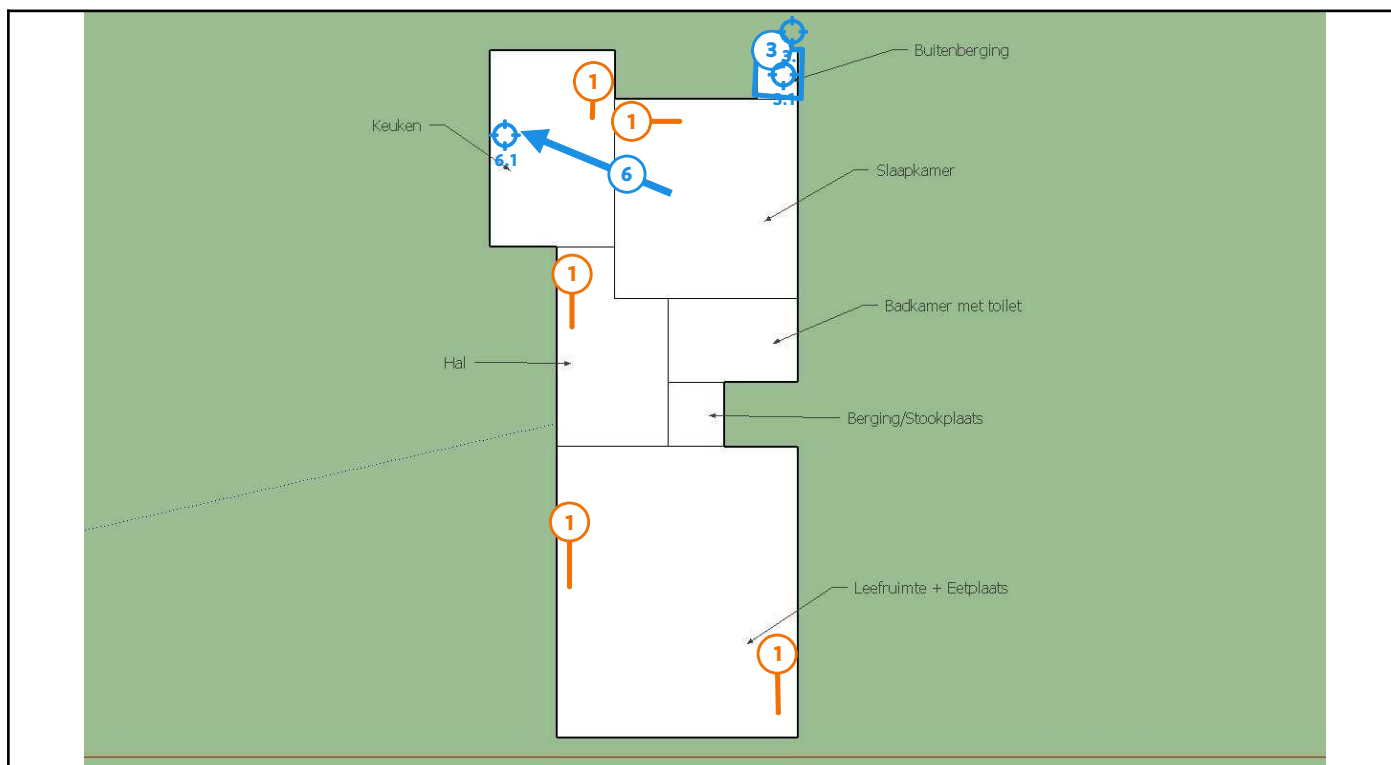
## Plan 1.3: Gelijkvloers

| Beschrijving | Type | Actie |
|---|---|---|
| 1. Radiatorkranen | Asbestmateriaal | Verwijderen |
| 3. Cementering Buitenberging + Kelder | Geen asbest | - |
| 6. Anti-Dreunlaag | Geen asbest | - |

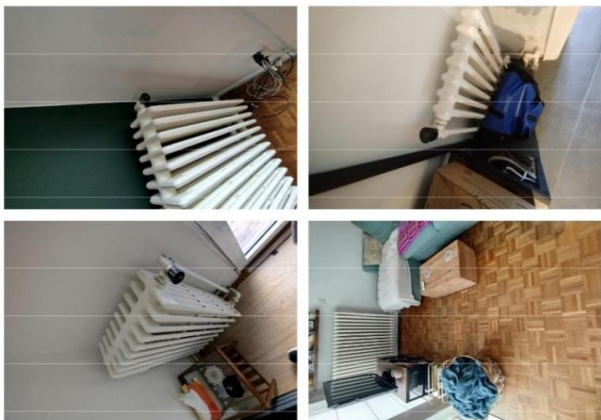
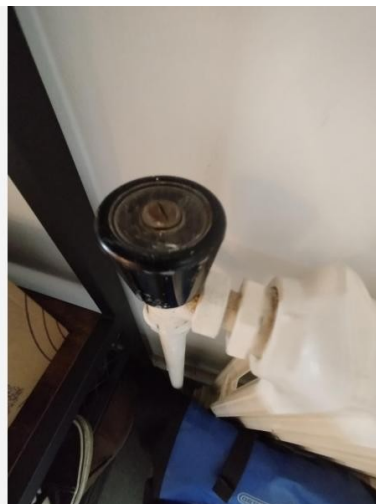
Het asbestmateriaal valt onder de mijlpaal van 2040.

| Eindbeoordeling materiaalrisico | Verhoogd materiaalrisico en/of verhoogde kans op vezelvrijgave |

| Asbestsoort (vezeltype) | Crocidoliet aanwezig |
| Asbestconcentratie | Laag (< 50%) |
| Afschermingsgraad van het gehele materiaal | Geheel of deels (ook) vrij aan binnenluchtstromen |
| Toestand van het materiaal | Licht beschadigd, licht verweerd. Intact calciumsilicaatmateriaal of categorie III 'gebondenheid' |

| Beschrijving | Radiatorcranken |
| Asbestmateriaal | Plaat, paneel, tablet - Type Bakeliet |
| Opmerking | Staalname zonder cranken te beschadigen is riskant. Zonder staalname en bij twijfel moeten deze cranken beschouwd worden als asbestverdacht. |

- Verwijder dit asbestmateriaal zo snel mogelijk. Volg de toestand goed op.

- Eenvoudige handelingen: mag via doe-het-zelf of door werknemer(s) met opleidingsattest eenvoudige handelingen  
Deze toepassing kan eenvoudig worden verwijderd door een doe-het-zelf of door werknemer(s) met opleidingsattest eenvoudige handelingen. Gegeven de ouderdom / aard / en verwerking van deze materialen, worden bijkomende maatregelen noodzakelijk geacht om deze op een veilige manier te verwijderen en te kunnen garanderen dat de materialen in de omgeving niet gecontamineerd worden met asbestvezels. Zorg ervoor dat het materiaal goed gefixeerd is en draag de juiste beschermende kledij: • FFP3 wegwerpmasker of halfgelaatsmasker met P3-filter • Tyvek CAT III, type 5/6 • Wegwerphandschoenen. Voer het verwijderde materiaal af in een asbesthoudende zak of container en breng het naar een erkende verwerker. Voor meer informatie over het veilig verwijderen van asbesthoudende toepassingen, verwijzen wij u door naar de website van OVAM. <https://ovam.vlaanderen.be/omgaan-met-asbest>. Voor hechtgebonden toepassingen: Bij verwijdering door doe-het-zelf kan men dit afval dubbel en luchtdicht verpakt aandienen bij het gemeentelijk recyclagepark. Raadpleeg op voorhand de voorwaarden van het recyclagepark.

- Eenvoudige handelingen: enkel door erkend asbestverwijderaar

Deze toepassing kan eenvoudig worden verwijderd door een erkend verwijderaar. Gegeven de ouderdom / aard / en verwerking van deze materialen, worden bijkomende maatregelen noodzakelijk geacht om deze op een veilige manier te verwijderen en te kunnen garanderen dat de materialen in de omgeving niet gecontamineerd worden met asbestvezels. Zorg ervoor dat het materiaal goed gefixeerd is en draag de juiste beschermende kledij: • FFP3 wegwerpmasker of halfgelaatsmasker met P3-filter • Tyvek CAT III, type 5/6 • Wegwerphandschoenen. Voer het verwijderde materiaal af in een asbesthoudende zak of container en breng het naar een erkende verwerker. Voor meer informatie over het veilig verwijderen van asbesthoudende toepassingen, verwijzen wij u door naar de website van OVAM. <https://ovam.vlaanderen.be/omgaan-met-asbest>.

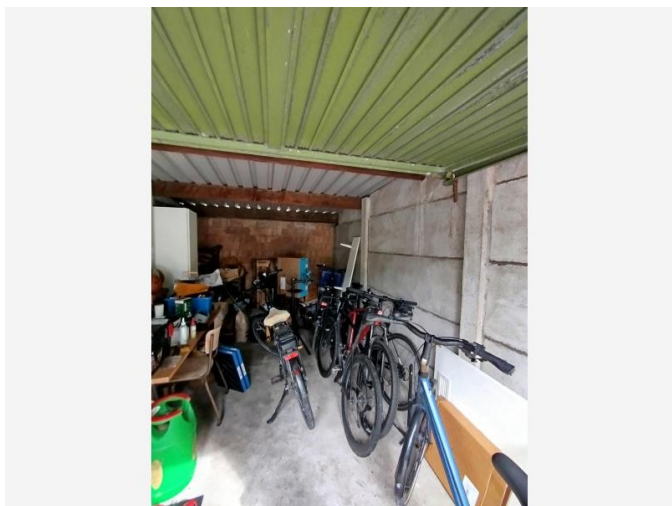
Er zijn geen asbestverdachte materialen waargenomen in de garage.

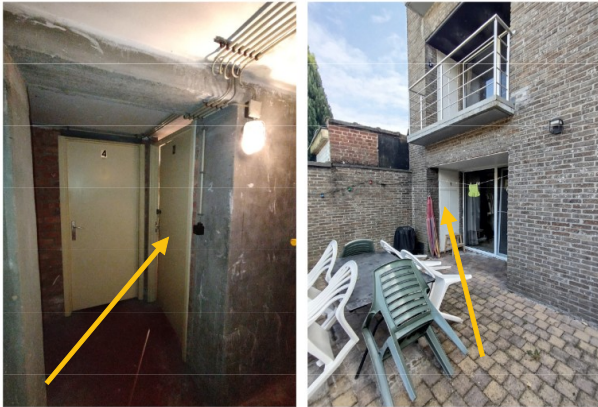
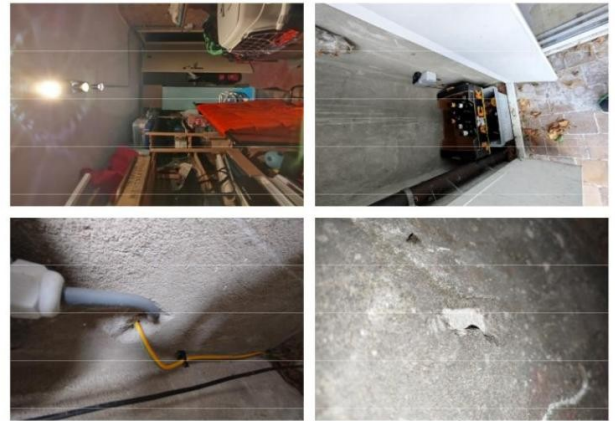
Geen asbest

| # | Type | Referentie | Resultaat |
|---|---|---|---|
| 3.1 | Mengmonster | 10647 - 4 | Geen asbest |

| Beschrijving | Cementering Buitenberging + Kelder |

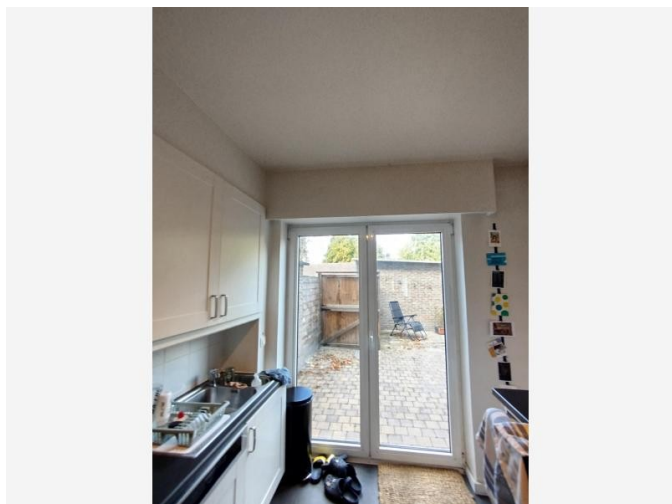
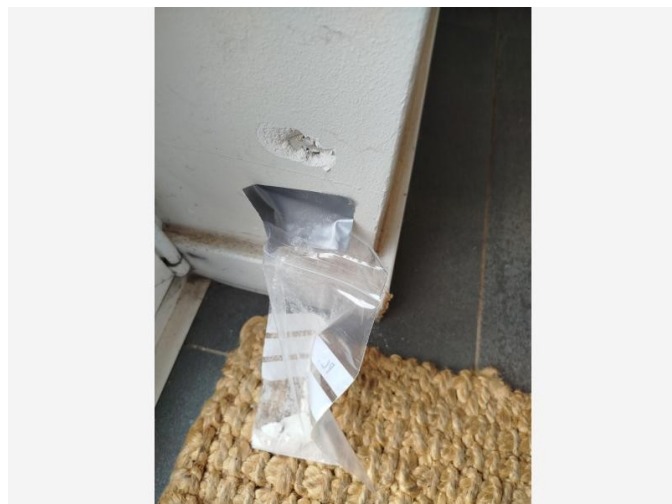
## Fiche 4: Pleisterwerk Muren

Geen asbest

| # | Type | Referentie | Resultaat |
|---|---|---|---|
| 4.1 | Mengmonster | 10647 - 1 | Geen asbest |

| Opmerking | Deze hoeveelheid is een inschatting. Er werd een staal genomen in de hal, slaapkamer, keuken en berging/stookplaats. |

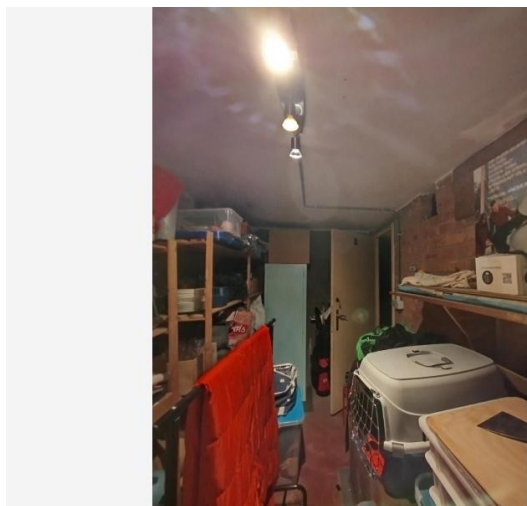
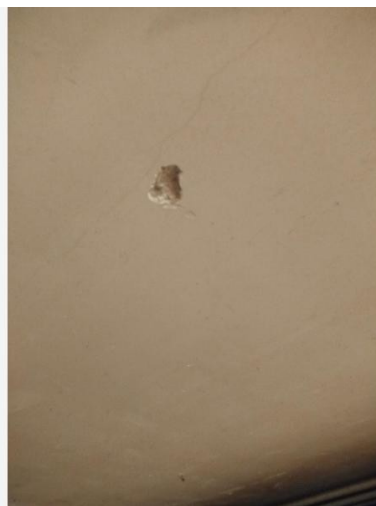
## Fiche 5: Pleisterwerk Plafond Kelder

Geen asbest

| # | Type | Referentie | Resultaat |
|---|---|---|---|
| 5.1 | Mengmonster | 10647 - 5 | Geen asbest |

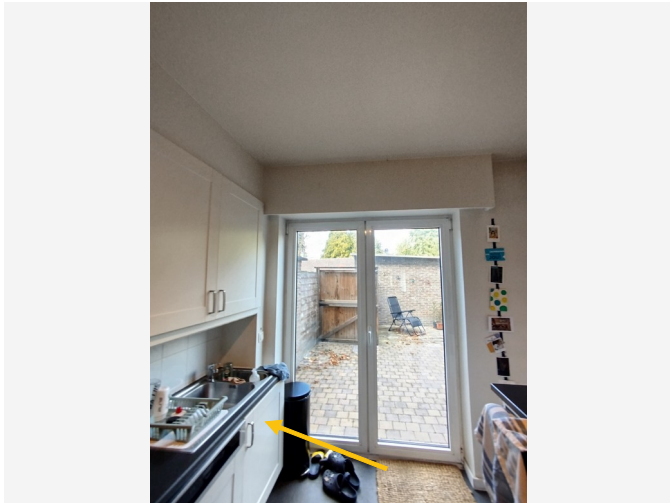
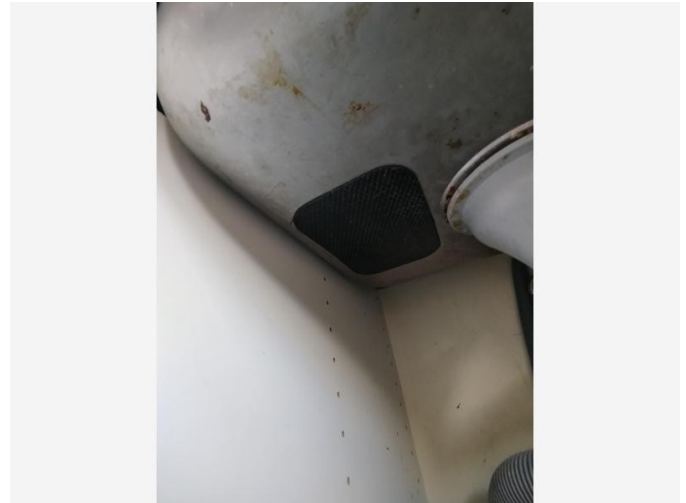
## Fiche 6: Anti-Dreunlaag

Geen asbest

| # | Type | Referentie | Resultaat |
|---|---|---|---|
| 6.1 | Puntmonster | 10647 - 3 | Geen asbest |

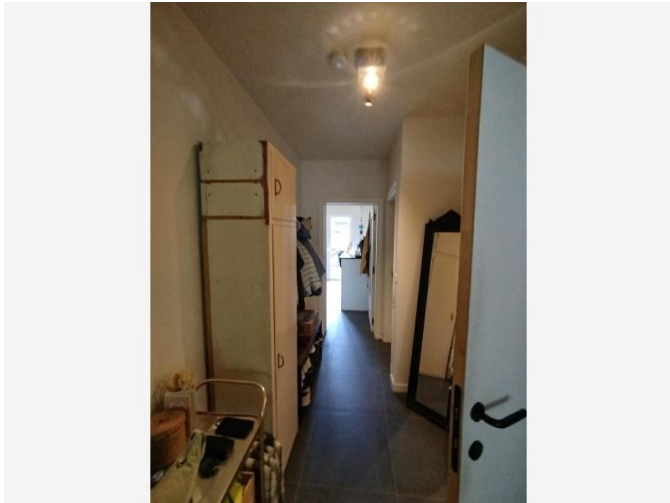
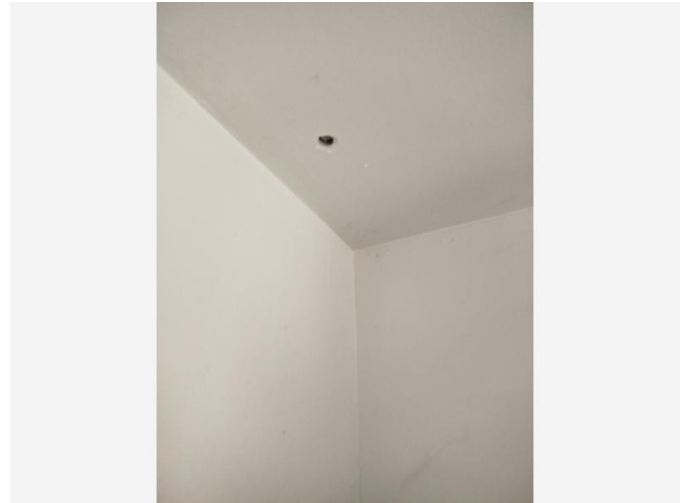
## Fiche 7: Pleisterwerk Plafond

Geen asbest

| # | Type | Referentie | Resultaat |
|---|---|---|---|
| 7.1 | Mengmonster | 10647 - 2 | Geen asbest |

| Opmerking | Er werd een staal genomen in de keuken, hal, slaapkamer en berging/stookplaats. |
