## Keuringsverslag van een elektrische laagspanning- en zeer lage spanningsinstallatie

### NIET CONFORM

Datum keuring: 19/01/2021  
ID-label: Combi EPC + EK

Straatnaam: Plezantstraat  
Huisnummer: 4  
Busnummer: 2  
Postcode: 9100  
Gemeente: SINT-NIKLAAS  
Land: België

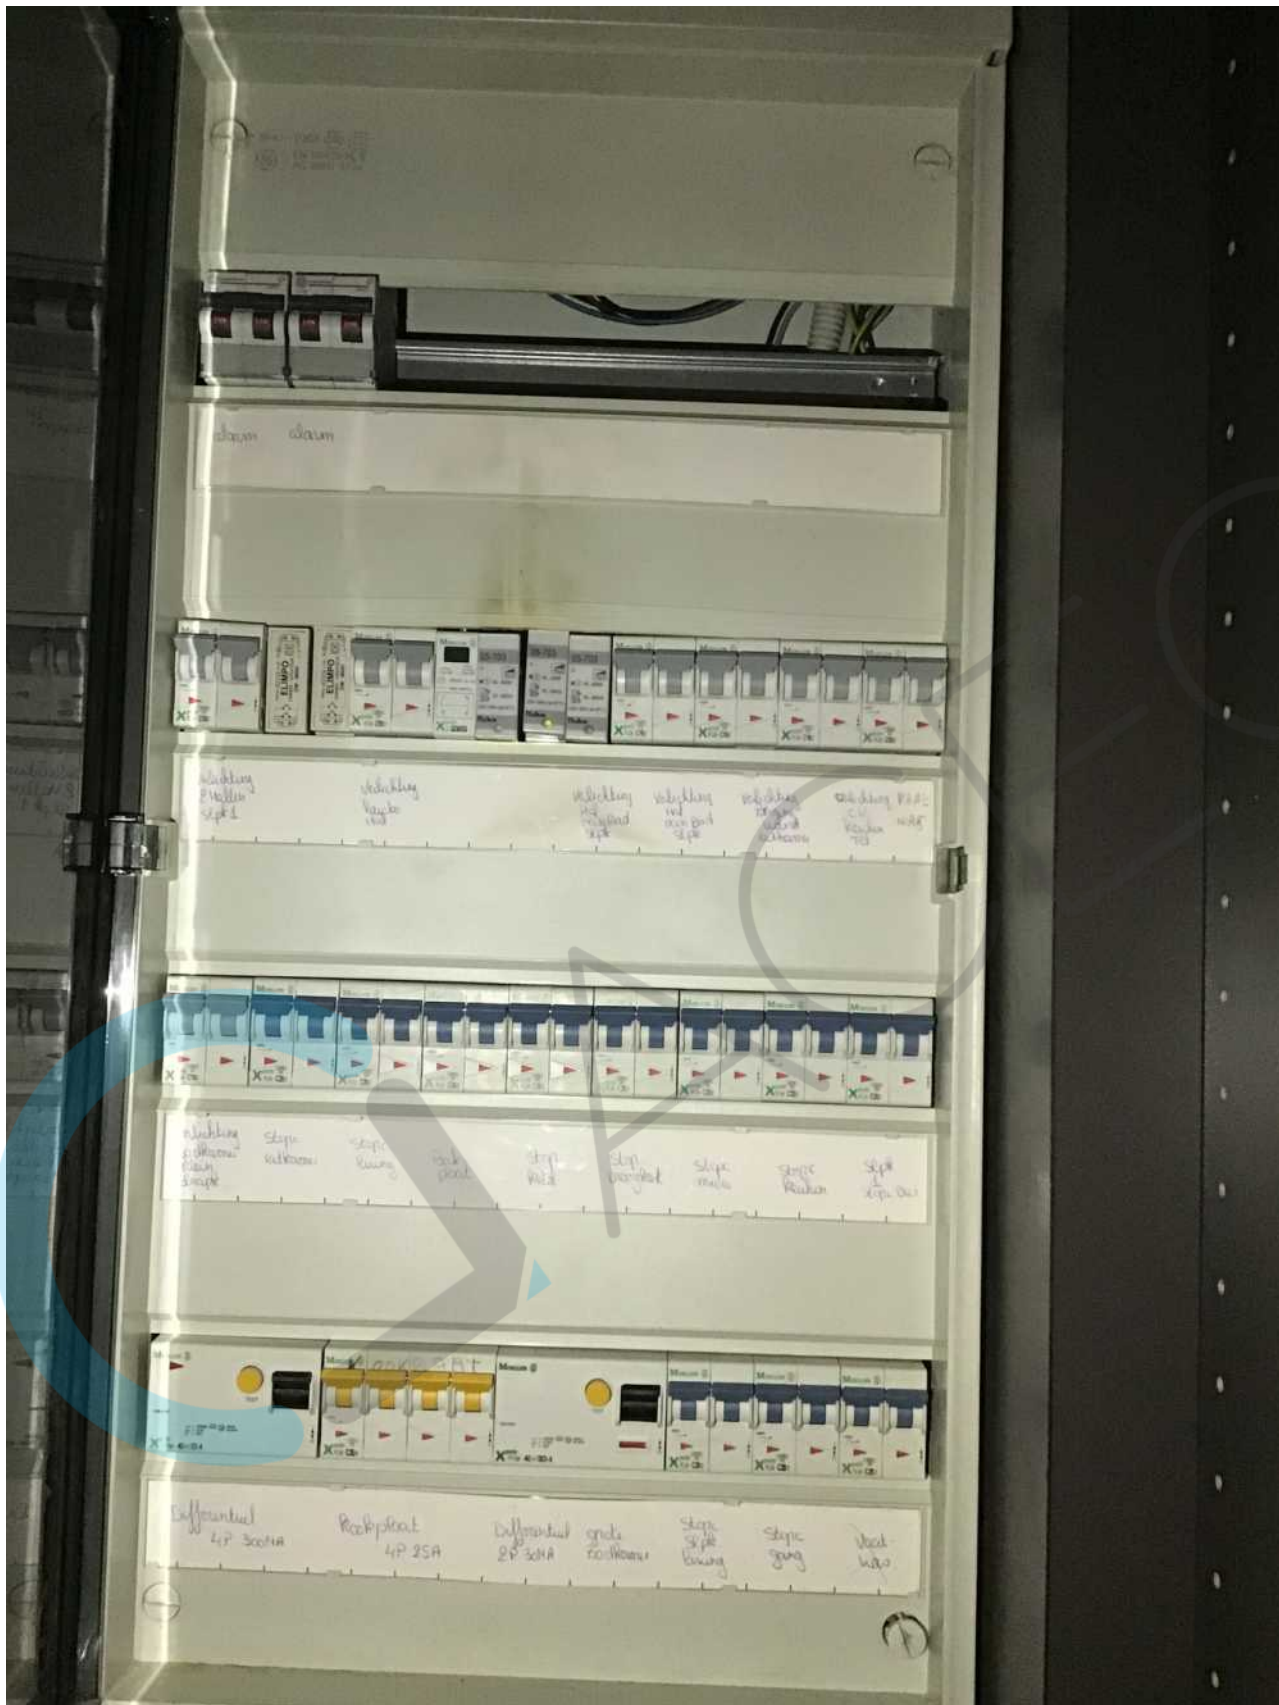
I2.01 De waarde van de isolatieweerstand van één of meerdere stroombanen is kleiner dan 0,5M ohm (Boek 1 Onderafdeling 6.4.5.1.)

Zie foto waar 1 automaat van 16A afgeschakeld is. Op deze kring voor verlichting is er verlies gemeten.

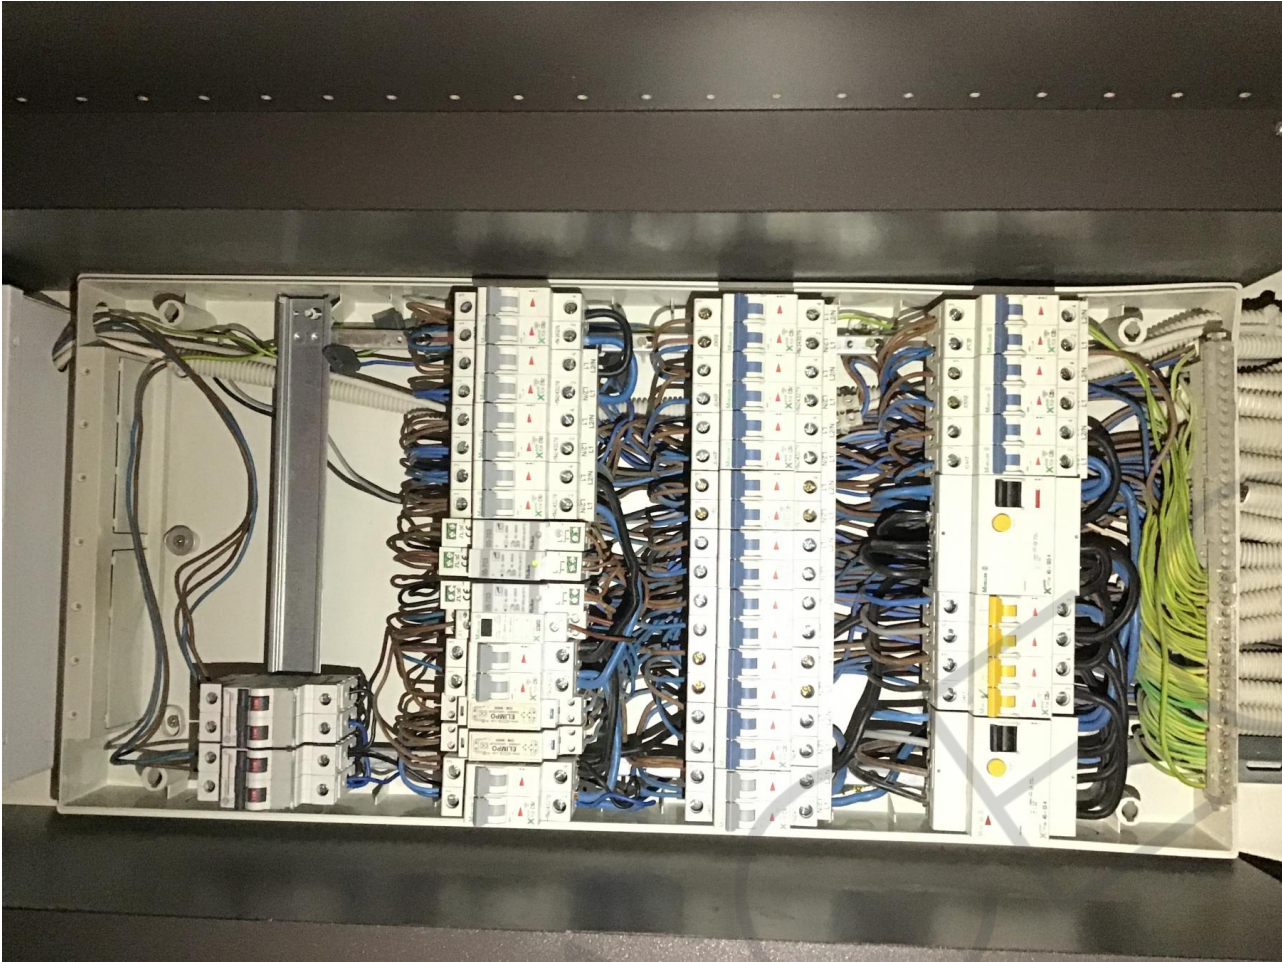
I5.11 Interne verbindingen en/of doorsnede van de verdeelrails en verbindingen in het bord zijn onvoldoende. (Boek 1 Onderafdeling 4.4.1.1. en 4.4.1.5.)

Er zijn 2 automaten van 16A aangesloten met een 2,5mm<sup>2</sup>. Zie foto.
