# Asbestinventarisatetest

Koningin Elisabethlaan 38, 9000 Gent

Attestnummer : 20231215-000417.002

## Zone 1: Hoofdgebouw

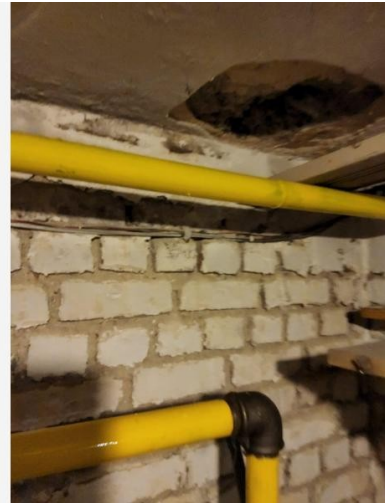
## Fiche 1: Pleisterwerk Plafond

Geen asbest

| # | Type | Referentie | Resultaat |
|---|---|---|---|
| 1.1 | Mengmonster | MM002 | Geen asbest |

| Beschrijving | Pleisterwerk Plafond |
| Bindmiddel van materiaal | Gips - kalk |

| Gebondenheid op basis van bindmiddel | Niet-hechtgebonden |

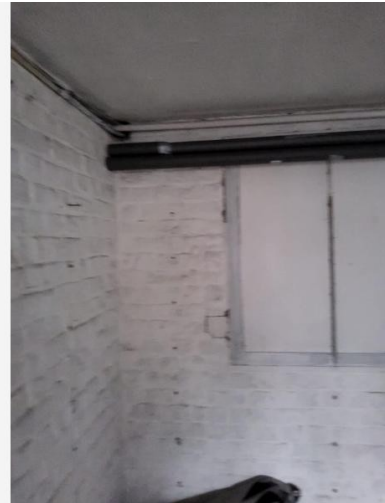
## Fiche 2: Pleisterwerk muren

Geen asbest

| # | Type | Referentie | Resultaat |
|---|---|---|---|
| 2.1 | Mengmonster | MM001 | Geen asbest |

| Beschrijving | Pleisterwerk muren |
| Bindmiddel van materiaal | Gips - kalk |

| Gebondenheid op basis van bindmiddel | Niet-hechtgebonden |
| Opmerking | Monsterresultaten genomen en geëxtrapoleerd naar het volledige gebouw omdat het dezelfde structuur en dezelfde eigenaar heeft. |
