## Keuringsverslag van een elektrische laagspanning- en zeer lage spanningsinstallatie

**NIET CONFORM**

Datum keuring: 15/12/2021

Controlebezoek van een oude huishoudelijke elektrische installatie van een wooneenheid bij verkoop op vraag van de verkoper volgens (KB 08/09/2019) - AREI Boek 1- 8.4.2. en 8.2.1. en 4.2.4.3.

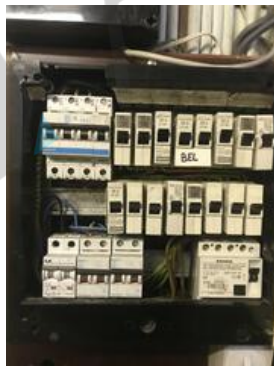
Afbeelding schakel- en verdeelbord:

15.05 De deur en/of afschermplaat van het schakelbord dient (terug)geplaatst worden. Aanraking van onder spanning staande delen mogelijk. (Boek 1 Afdeling 5.1.4. en 5.3.5.1.A. en 4.2.2.3.)

15.07 Verdeelbord dient vervangen te worden, de beschermingsgraad tegen rechtstreekse aanraking is onvoldoende. (Boek 1 Onderafdeling 4.2.2.3.)

15.09 De genaakbare, naakte onder spanning staande delen zijn onvoldoende afgeschermd. (Boek 1 Afdeling 5.1.4. en 4.2.2.3.)

17.08 De aanduiding van de nominale stroomsterkte van zekeringen en/of automaten in niet zichtbaar of is uitgewist. (Boek 1 Onderafdeling 1.4.2.1.)
