# Asbestinventarisatetest

Oostendestraat 63, 9000 Gent

Attestnummer : **20240702-000780.000**

Uitgegeven op : **02.07.2024**

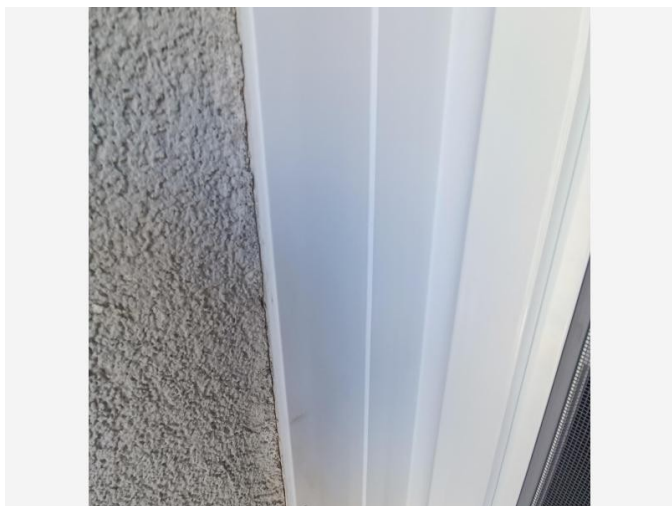
Vrije foto

De mastiek werd gecontroleerd en als niet-asbesthoudend beschouwd. (zacht en elastisch)

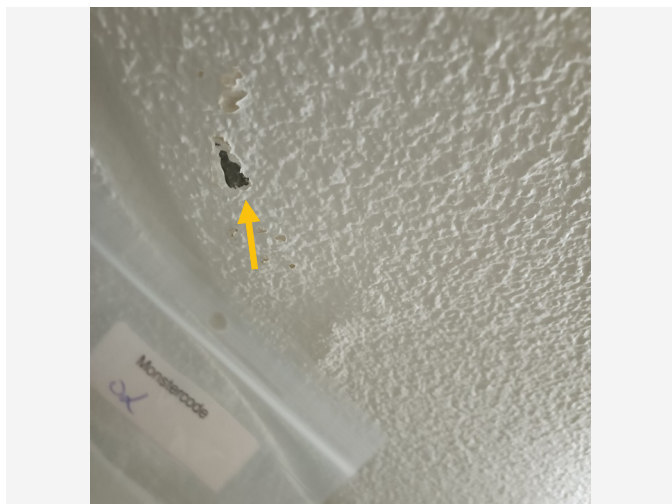
## Fiche 3: plafond structuur verf

Geen asbest

| # | Type | Referentie | Resultaat |
|---|---|---|---|
| 3.1 | Puntmonster | 02 | Geen asbest |

| Opmerking | De welving is wit geschilderd met een structuur verf. |

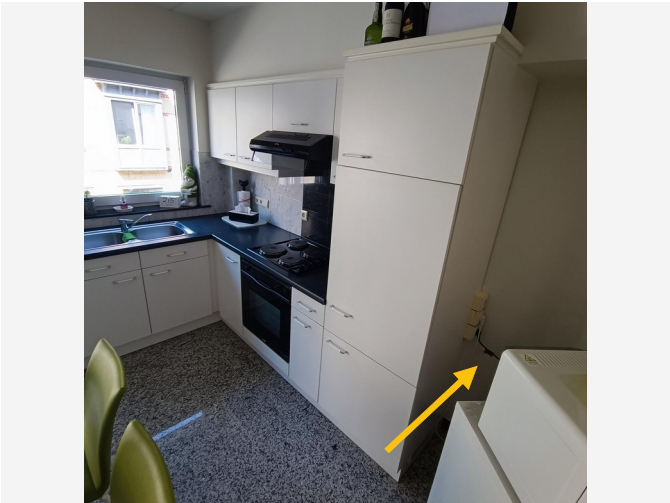
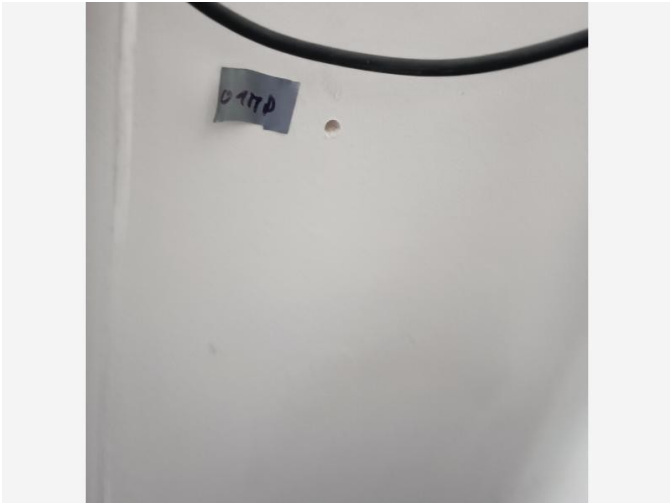
Geen asbest

| # | Type | Referentie | Resultaat |
|---|---|---|---|
| 4.1 | Mengmonster | 01 | Geen asbest |

| Beschrijving | muurpleister |
| Opmerking | <p>Volgens het inspectieprotocol is een monstername van het pleisterwerk verplicht om dit te identificeren als niet-asbesthoudend.</p> <p>Locatie staalnames:</p> <ul style="list-style-type: none"><li>-individuele ruimte: slaapkamer</li><li>-natte ruimte: keuken</li><li>-stookplaats: elektrische verwarming.</li><li>-traphal: inkom</li></ul> <p>De vermelde oppervlaktes en volumes betreffen een beredeneerde schatting. Er worden geen rechten verleend aan deze oppervlaktes/volumes. De dikte is een schatting die voorkomt uit de monsterplaatsen en is daarom niet altijd representatief..</p> |
