Asbestinventarisatetest

Wielendaalstraat 42, 9660 Brakel

Attestnummer : 20240308-000107.000

Zone 1: Hoofdgebouw

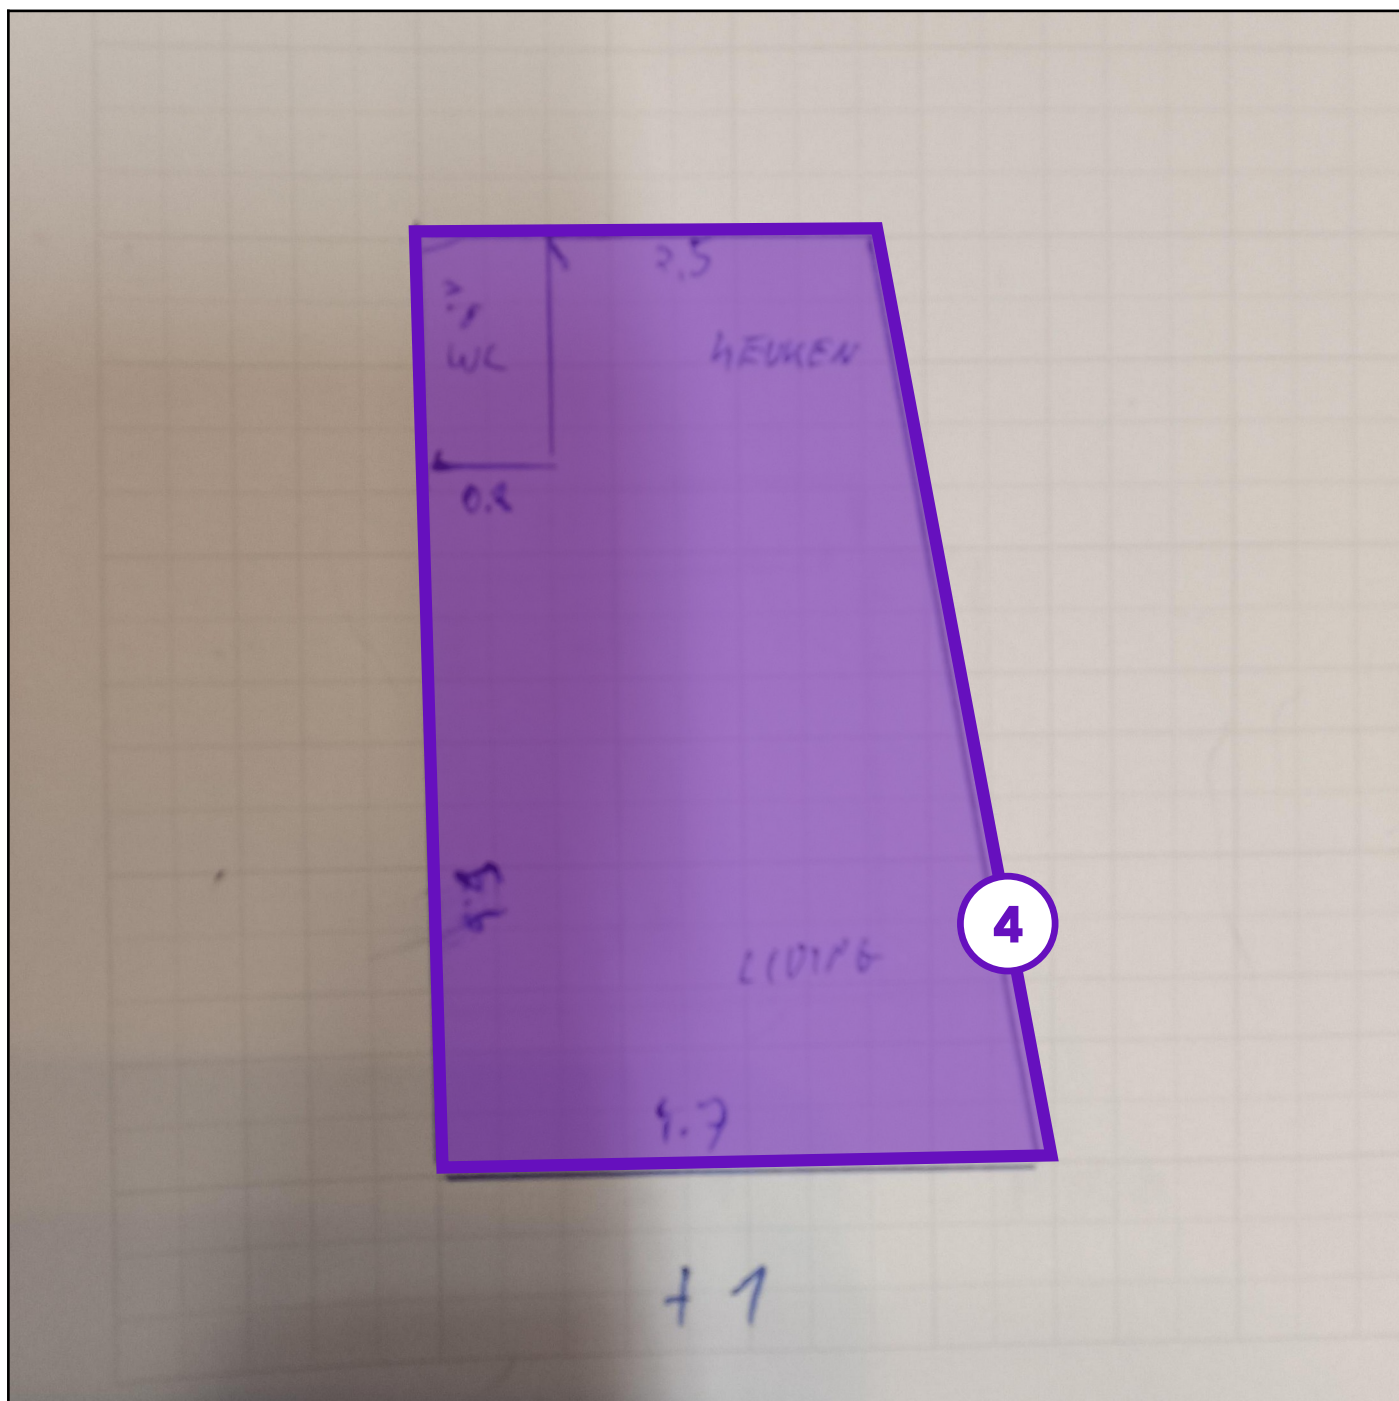
Plan 1.6: hoofdgebouw plan +1

Beschrijving	Type	Actie
4. valse wanden/plafonds	Advies	-

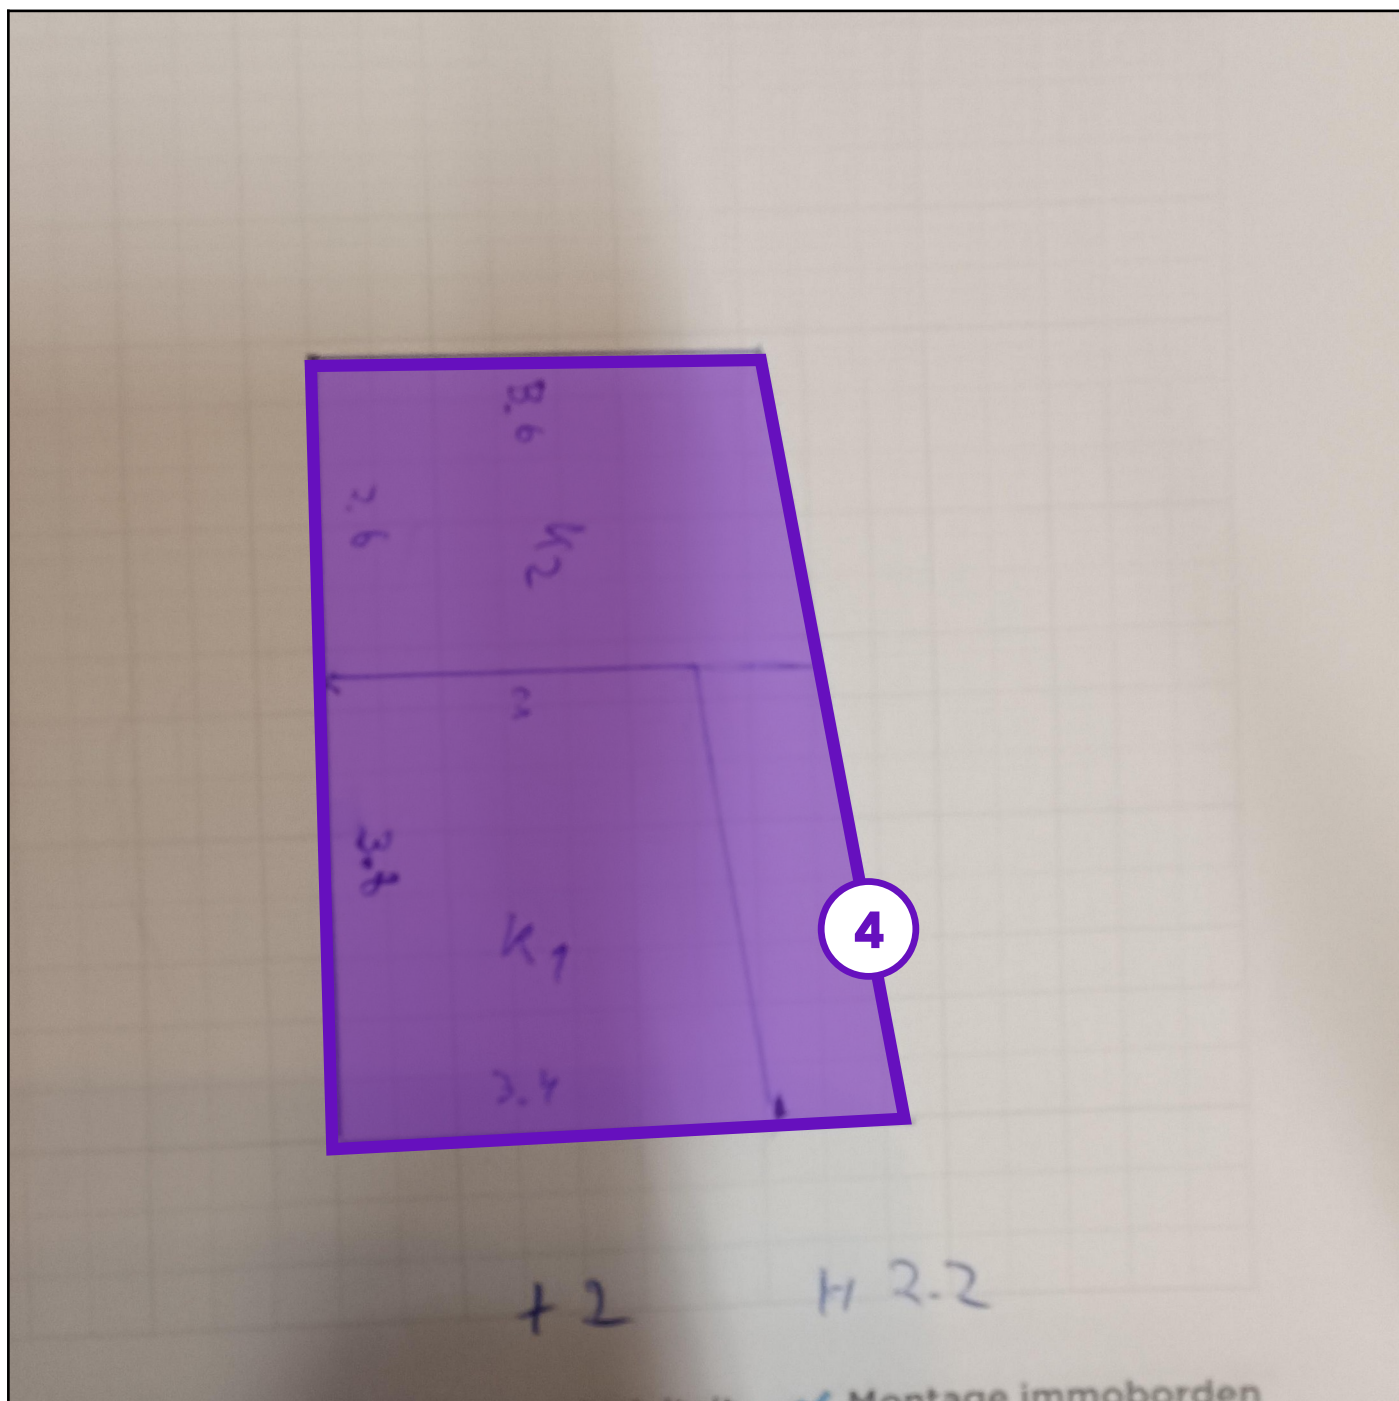
Plan 1.7: hoofdgebouw plan +2

Beschrijving	Type	Actie
4. valse wanden/plafonds	Advies	-

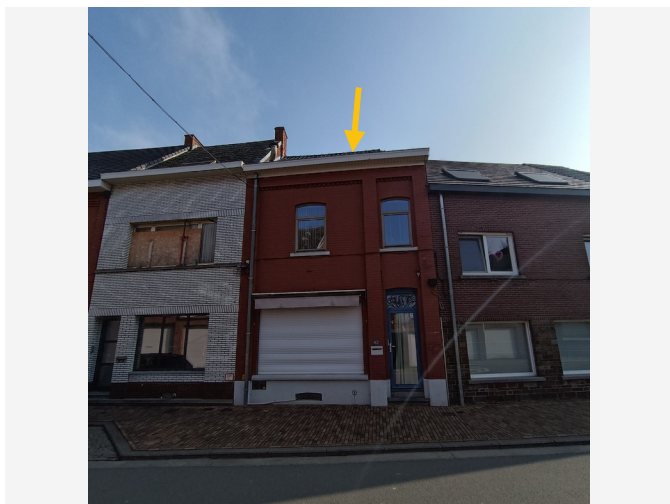
Situeringfoto

Tijdelijke beperking

Reden: Het te onderzoeken materiaal situeert zich hoger dan 3,50 m te rekenen vanaf een veilige ondergrond

Uitleg van de asbestdeskundige: Aanwezigheid onderdak kon niet vastgesteld worden: isolatieplaten aan de binnenkant / niet duidelijk adv opheffen dakpan, geen dakraam aanwezig

Bij werken kan een stelling geplaatst worden om veilig te inspecteren

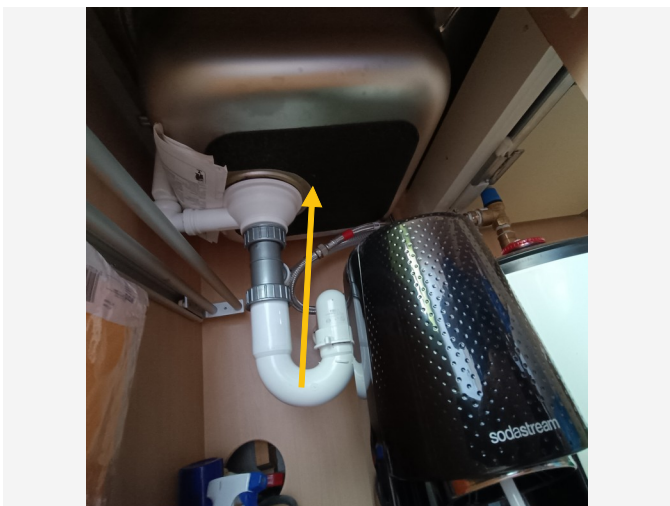
Vrije foto

De keuken is van een recent bouwjaar, de ontdreuningsplaat spoelbak keuken werd gecontroleerd en is niet verdacht

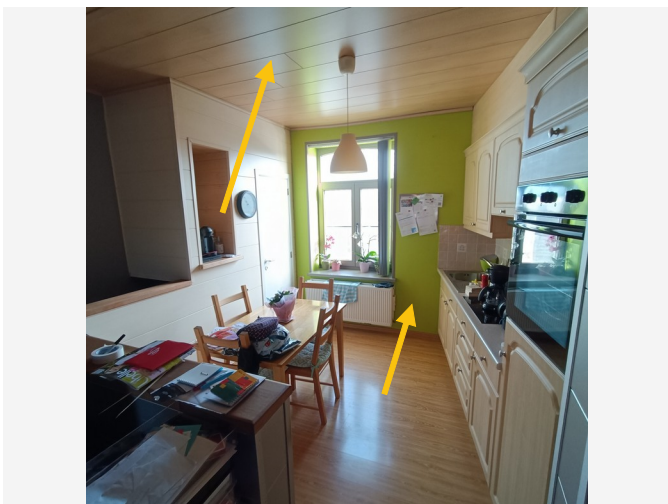
Vrije foto

Alle wanden zijn valse wanden. Het is niet duidelijk of er pleisterwerk aanwezig is achter deze valse wanden, het is aangewezen om bijkomend onderzoek uit te voeren bij werken.

Alle plafonds zijn afgewerkt in plaatmateriaal. Het is niet duidelijk of er pleisterwerk aanwezig is achter deze valse plafonds, het is aangewezen om bijkomend onderzoek uit te voeren bij werken.

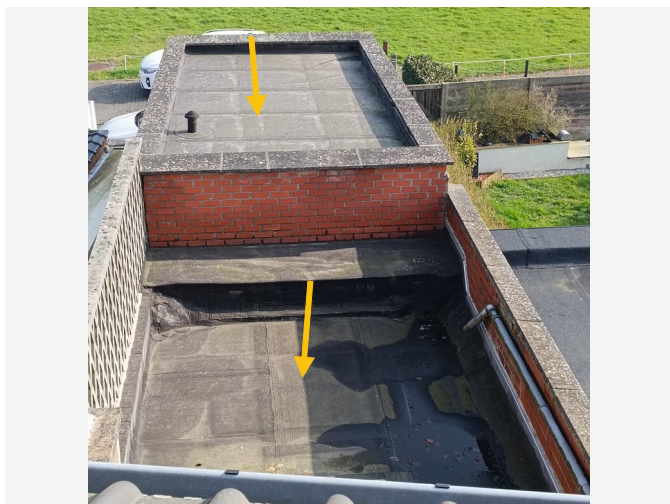
Vrije foto

Het plat dak werd gecontroleerd en de roofing werd als niet verdacht beschouwd: glasvezel polyester roofing (streepmotief)

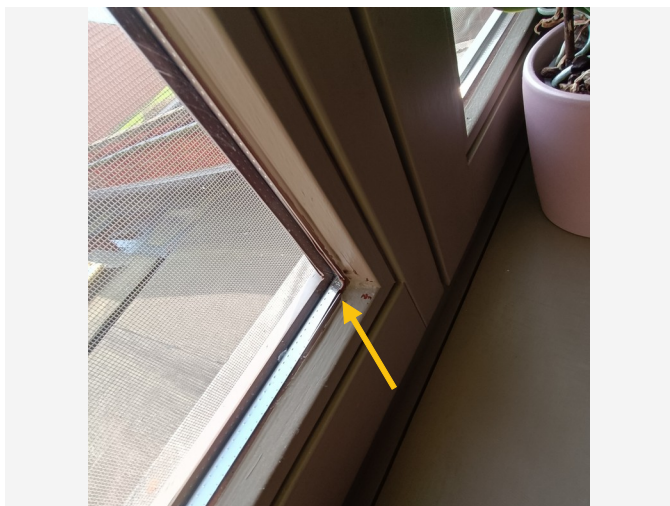
Vrije foto

De gebruikte siliconen kit is niet asbestverdacht

Identificatiemethode	Vaststelling & expertise (niet-asbestverdacht)
Primaire drager	Wandopening verticaal (raam, deur, ...)
