# Asbestinventarisatetest

Hundelgemsebaan 11, 9630 Zwalm

Attestnummer : 20230126-000251.000

Uitgegeven op : 26.01.2023

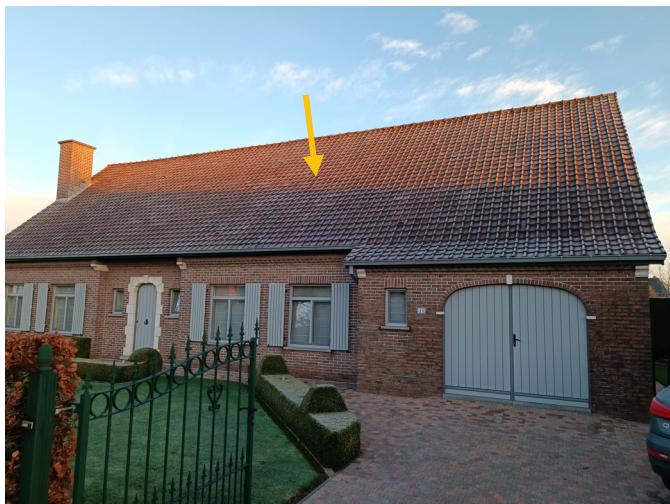
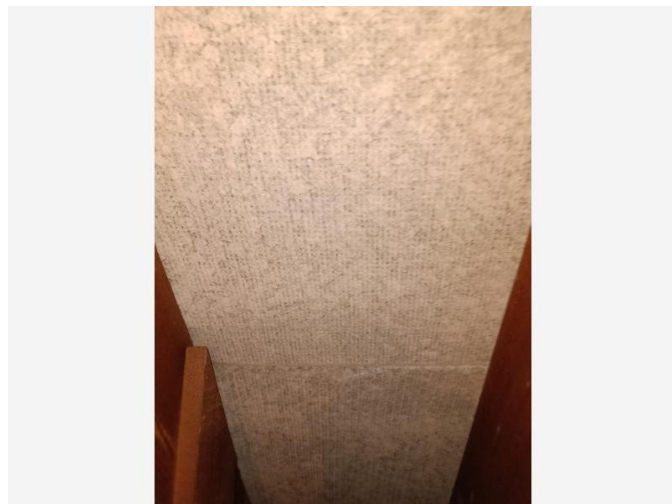
Overzichtsfoto

Het asbestmateriaal valt onder de mijlpaal van 2040.

| Eindbeoordeling materiaalisico | Laag materiaalisico en/of verlaagde kans op vezelvrijgave |

| Toestand van het materiaal | Licht beschadigd, licht verweerd. Intact materiaal type Pical – asbestboard of categorie III 'gebondenheid' |

| Beschrijving | onderdakplaat |
| Asbestmateriaal | Plaat, paneel, tablet - Type Menuiserite |
| Hoeveelheid (oppervlakte - dikte - aantal) | • 271,60 m <sup>2</sup> - 0,50 cm - 1 stuk |

- Zorg voor een veilig beheer. Vermijd het beschadigen van het asbestmateriaal. Controleer de toestand jaarlijks op wijzigingen.

- Eenvoudige handelingen: enkel door erkend asbestverwijderaar  
Dek de zoldervloer af met plastic folie. Verwijder de dakpannen. Fixeer het plaatmateriaal, de asbesthoudende platen één voor één en in hun geheel verwijderen. Niet gooien, niet breken. Reinig nadien de draagstructuur met vochtige doeken (+ hepa stofzuiger kan niet gehuurd worden dus voor een particulier niet mogelijk.)

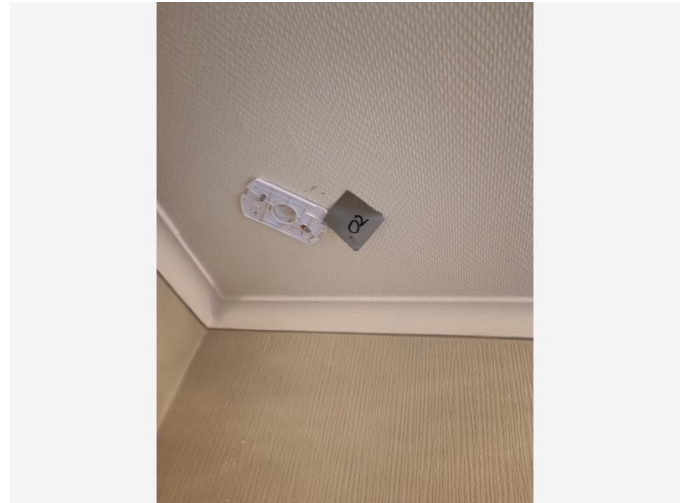
## Fiche 2: plafondpleister

Geen asbest

| # | Type | Referentie | Resultaat |
|---|---|---|---|
| 2.1 | Mengmonster | 02 | Geen asbest |

| Beschrijving | plafondpleister |

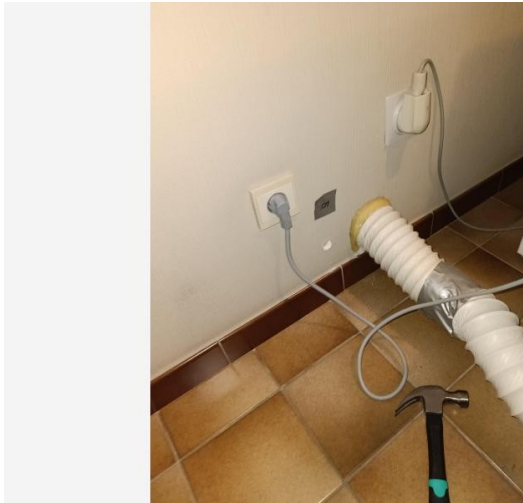
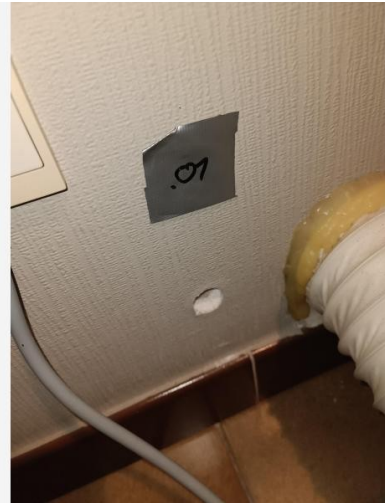
## Fiche 3: muurpleister

Geen asbest

| # | Type | Referentie | Resultaat |
|---|---|---|---|
| 3.1 | Mengmonster | 01 | Geen asbest |

| Beschrijving | muurpleister |
