Asbestinventarisatetest

Jean-Baptiste Dekeyserstraat 13, 9600 Ronse

Attestnummer : 20230124-000315.000

Zone 1: Hoofdgebouw

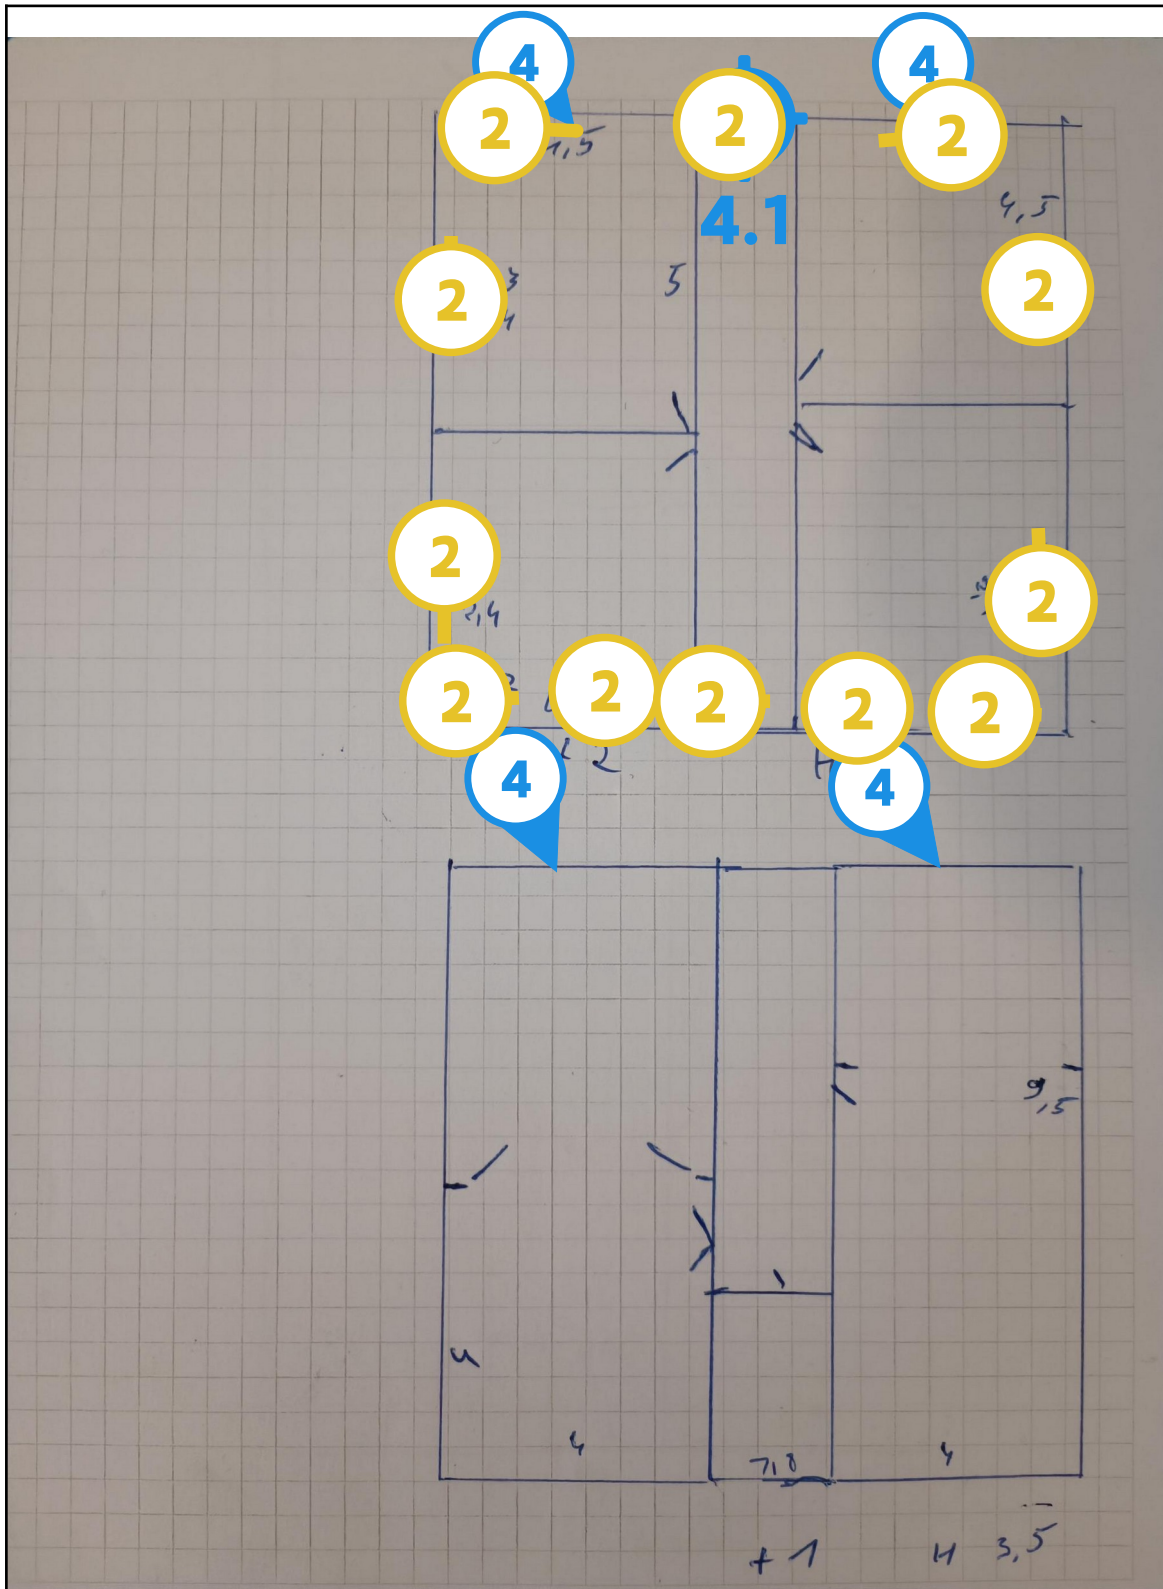
Plan 1.2: grondplan +1 en +2

2. vensterbank verdiep +2	Asbestmateriaal	Zorgvuldig beheren
4. kit muur-kozijn	Geen asbest	-
4.1 Code: 01	Puntmonster	-

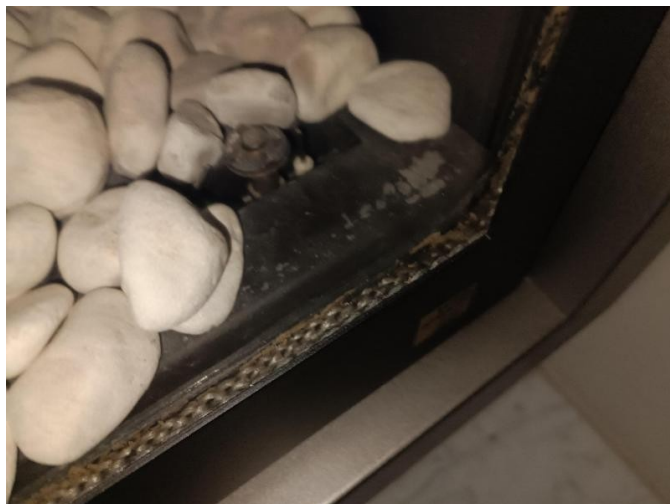
Het asbestmateriaal valt onder de mijlpaal van 2034.

Eindbeoordeling materiaalrisico	Laag materiaalrisico en/of verlaagde kans op vezelvrijgave
---------------------------------	--

Gebondenheid	Categorie 3: niet-hechtgebonden met weinig of geen matrix
Asbestsoort (vezeltype)	Alleen chrysotiel
Asbestconcentratie	Hoog ($\geq 50\%$)
Afschermingsgraad van het gehele materiaal	Enkel randen niet afgeschermd maar geen contact met binnenluchtstromen
Toestand van het materiaal	Licht beschadigd, licht verweerd. Intact materiaal type Pical – asbestboard of categorie III 'gebondenheid'

Beschrijving	koord gaskachel
Omgeving	Binnen
Primaire drager	Ruimteverwarming
Asbestmateriaal	Koord, lint, band, strip
Bindmiddel van asbestmateriaal	Weinig of geen bindmiddel (textiel, bevloking, ...)
Gebondenheid op basis van bindmiddel	Niet-hechtgebonden
Hoeveelheid (lengte - omtrek - aantal)	• 1,40 m - 1,00 cm - 1 stuk
Totale oppervlakte	0,014 m ²
Eenvoudig bereikbaar	Ja
Bevestigingswijze	• Geklemd

Verwijderen

- Zorg voor een veilig beheer. Vermijd het beschadigen van het asbestmateriaal. Controleer de toestand jaarlijks op wijzigingen.

- Eenvoudige handelingen: enkel door erkend asbestverwijderaar
Bij het verwijderen van asbestkoord komt relatief stof vrij, deze kunnen best verwijderd worden met extra fixatiemiddel en puntafzuiging met een hepa stofzuiger. Asbestkoord behoort tot losgebonden asbestafval en dient selectief naar een erkend verwerkingsbedrijf afgevoerd te worden. (kan niet aangeboden worden op een containerpark)

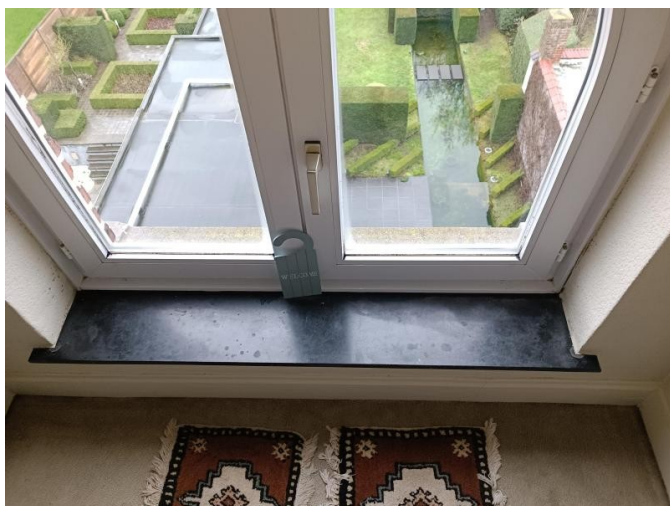
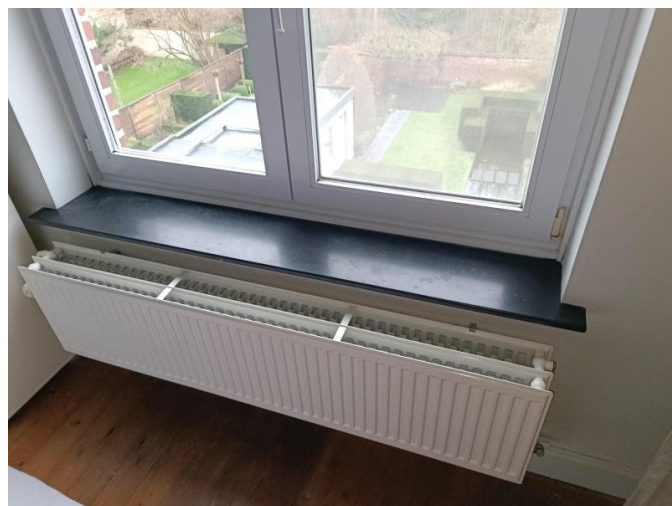
Het asbestmateriaal valt onder de mijlpaal van 2040.

Eindbeoordeling materiaalisico	Laag materiaalisico en/of verlaagde kans op vezelvrijgave
--------------------------------	---

Gebondenheid	Categorie 1: hechtgebonden in oorsprong
Asbestsoort (vezeltype)	Alleen chrysotiel
Asbestconcentratie	Laag (< 50%)
Afschermingsgraad van het gehele materiaal	Geheel of deels (ook) vrij aan binnenluchtstromen
Toestand van het materiaal	Onbeschadigd, niet verweerd

Beschrijving	vensterbank verdiep +2
Omgeving	Binnen
Primaire drager	Binnenwand
Asbestmateriaal	Plaat, paneel, tablet - Type Massal
Bindmiddel van asbestmateriaal	Cement
Gebondenheid op basis van bindmiddel	Hecht
Hoeveelheid (oppervlakte - dikte - aantal)	• 7,50 m ² - 2,00 cm - 1 stuk
Totaal volume	0,15 m ³
Eenvoudig bereikbaar	Ja
Bevestigingswijze	• Verlijmd, ingegoten, versmeerd
Identificatiemethode	Vaststelling zonder monsternamen

Zorgvuldig beheren

- Zorg voor een veilig beheer. Vermijd het beschadigen van het asbestmateriaal. Controleer de toestand jaarlijks op wijzigingen.

- Eenvoudige handelingen: mag via doe-het-zelf of door werknemer(s) met opleidingsattest eenvoudige handelingen toepassing ongebroken demonteren en verpakt in een asbestzak aanbieden aan het containerpark
het dragen van correcte persoonsbeschermingsmiddelen hierbij is verplicht

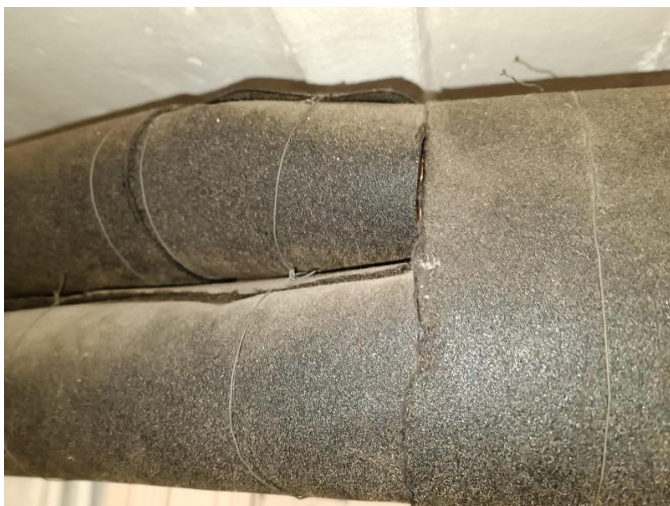
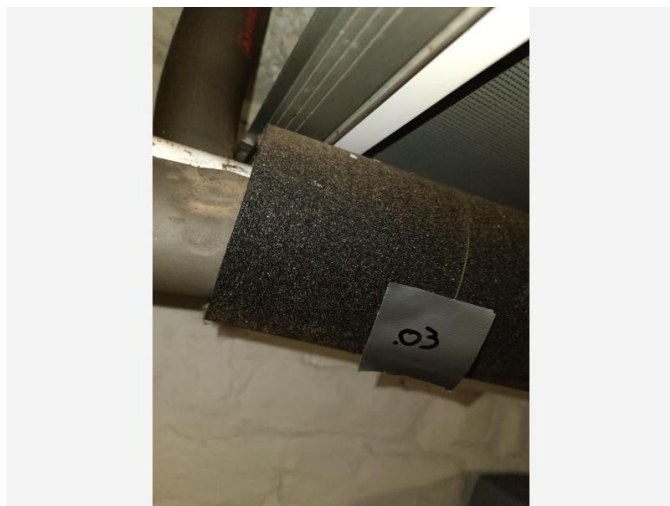
Fiche 5: roofing rond isolatie CV buizen

Geen asbest

#	Type	Referentie	Resultaat
5.1	Puntmonster	03	Geen asbest

Beschrijving	roofing rond isolatie CV buizen
Omgeving	Binnen
Primaire drager	HVAC infrastructuur en uitrusting
Bindmiddel van materiaal	Bitumen (roofing, teer, asfalt)

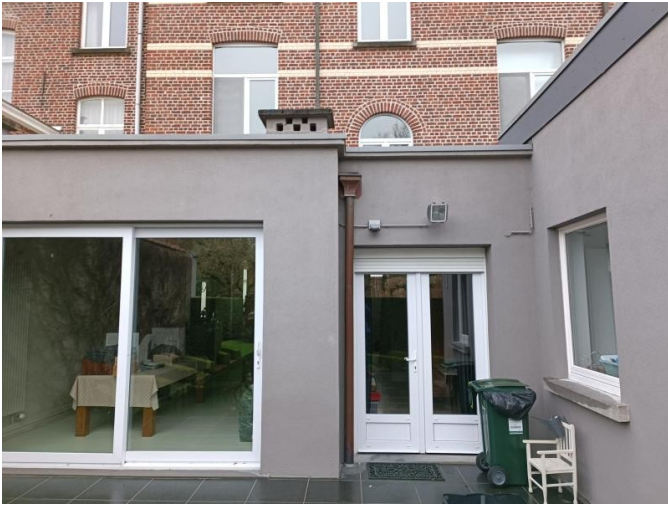
Fiche 6: crepie achterwand

Geen asbest

#	Type	Referentie	Resultaat
6.1	Puntmonster	04	Geen asbest

Beschrijving	crepie achterwand
Omgeving	Buiten
Primaire drager	Wand buitenschil
Bindmiddel van materiaal	Cement
