Asbestinventarisatetest

Veldstraat 381, 9140 Temse

Attestnummer : 20230317-000060.000

Uitgegeven op : 17.03.2023

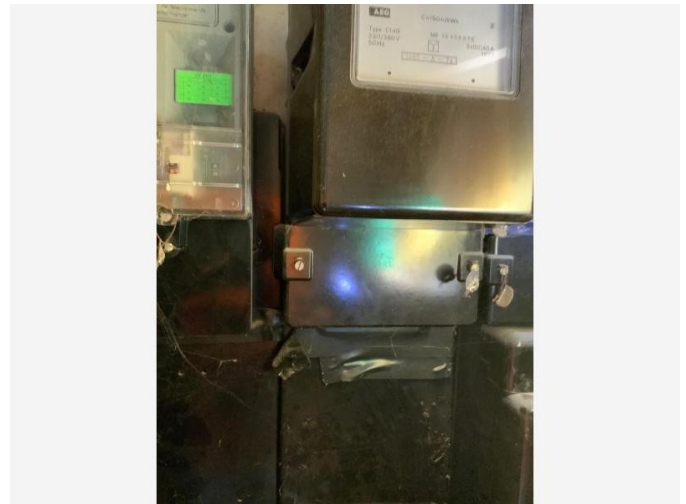
Het asbestmateriaal valt onder de mijlpaal van 2040.

Eindbeoordeling materiaalrisico	Zeer laag materiaalrisico en/of zeer lage kans op vezelvrijgave
---------------------------------	---

Gebondenheid	Categorie 1: hechtgebonden in oorsprong
Asbestsoort (vezeltype)	Crocidoliet aanwezig
Asbestconcentratie	Laag (< 50%)
Afschermingsgraad van het gehele materiaal	Stootvaste afscherming of omkasting
Toestand van het materiaal	Onbeschadigd, niet verweerd

Beschrijving	Meter
Omgeving	Binnen
Primaire drager	Communicatie en elektrische infrastructuur en uitrusting
Asbestmateriaal	Plaat, paneel, tablet - Type Bakeliet
Bindmiddel van asbestmateriaal	Kunststof of -hars
Gebondenheid op basis van bindmiddel	Hecht
Hoeveelheid (oppervlakte - dikte - aantal)	• 0,20 m ² - 0,80 cm - 1 stuk
Totaal volume	0,002 m ³
Eenvoudig bereikbaar	Ja
Bevestigingswijze	• Geschroefd
Identificatiemethode	Vaststelling zonder monsternamen

- Zorg voor een veilig beheer. Vermijd het beschadigen van het asbestmateriaal. Controleer de toestand jaarlijks op wijzigingen.

- Eenvoudige handelingen: mag via doe-het-zelf of door werknemer(s) met opleidingsattest eenvoudige handelingen
Hechtgebonden toepassing die verwijderd kan worden zonder beschadigen, mag zelf verwijderd worden.

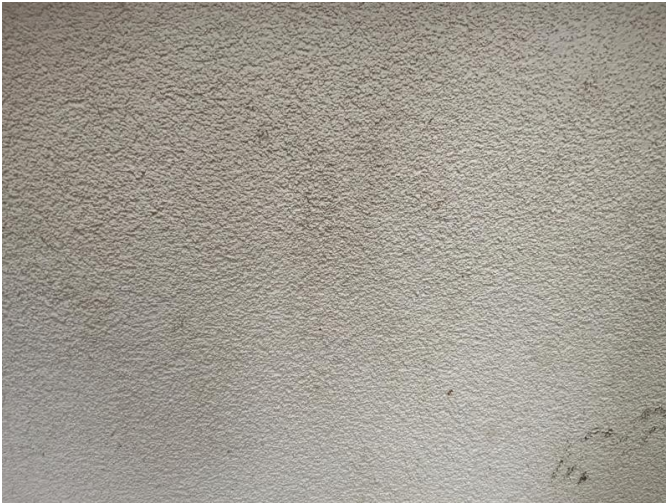
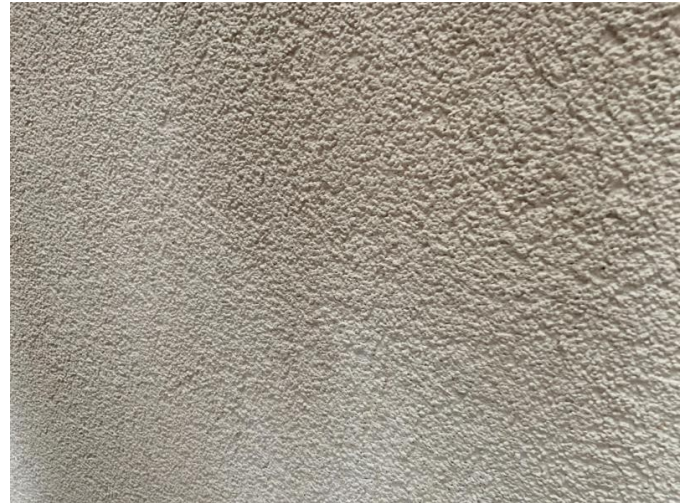
Fiche 4: Crepi

Geen asbest

#	Type	Referentie	Resultaat
4.1	Mengmonster	MM1 - Crepi	Geen asbest

Beschrijving	Crepi
Omgeving	Buiten
Primaire drager	Wand buitenschil
Bindmiddel van materiaal	Cement

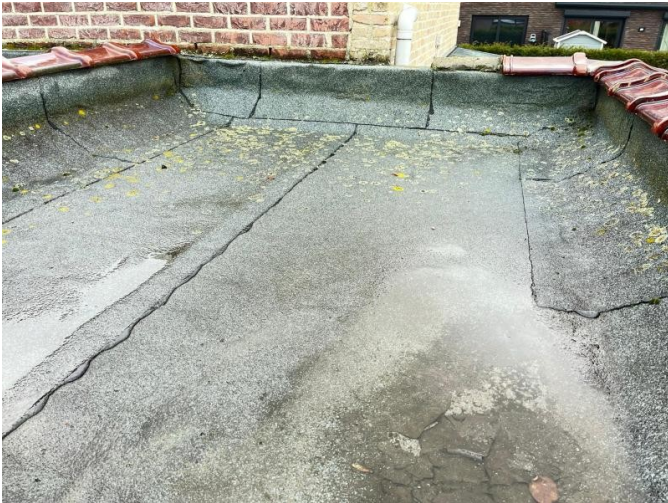
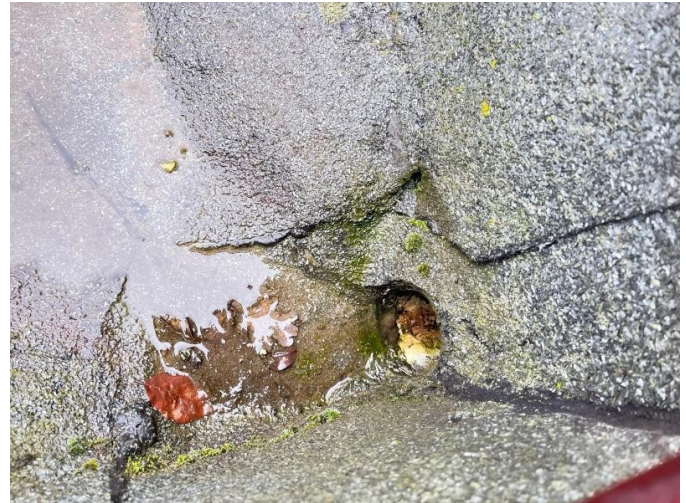
Fiche 6: Roofing

Geen asbest

#	Type	Referentie	Resultaat
6.1	Puntmonster	MM3 - Roofing	Geen asbest

Beschrijving	Roofing
Omgeving	Buiten
Primaire drager	Plat dak
Bindmiddel van materiaal	Bitumen (roofing, teer, asfalt)
