Asbestinventarisatetest

Zuidstraat 14/0501, 9600 Ronse

Attestnummer : 20230615-000109.000

Uitgegeven op : 15.06.2023

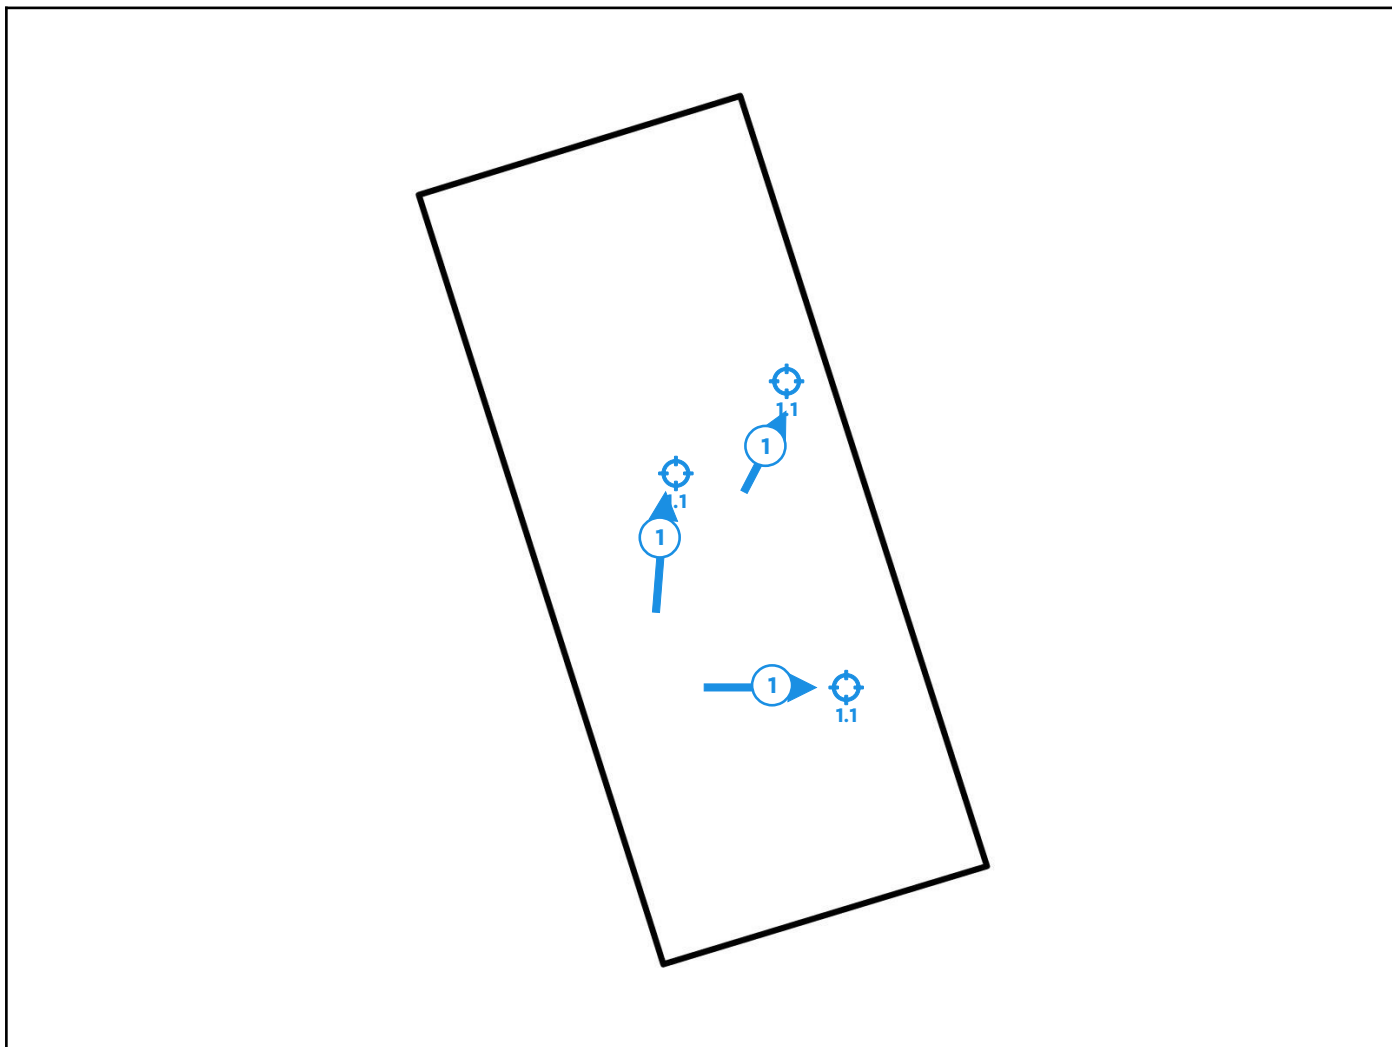
Plan 1.1: Hoofdgebouw plan

Beschrijving	Type	Actie
1. Pleisterwerk muur	Geen asbest	-
1.1 Code: MM1	Mengmonster	-

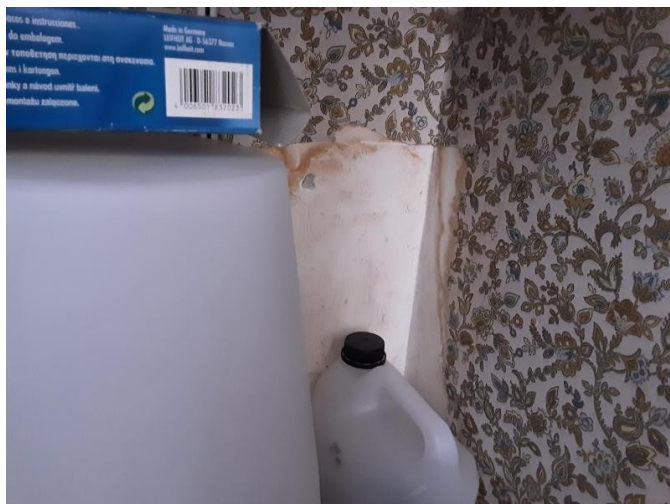
Overzichtsfoto

Detailfoto

Geen asbest

Beschrijving	Pleisterwerk muur
Omgeving	Binnen
Primaire drager	Binnenwand
Bindmiddel van materiaal	Gips - kalk

Gebondenheid op basis van bindmiddel	Niet-hechtgebonden
Hoeveelheid (oppervlakte - dikte - aantal)	• 750,00 m ² - 1,00 cm - 1 stuk
Totaal volume	7,50 m ³
Identificatiemethode	Vaststelling met monstername
Destructieve handeling voor identificatie	Nee
Opmerking	Er werd een mengmonster genomen van pleisterwerk in de hal, toilet en berging.
