Asbestinventarisatetest

Baliestraat 83, 9000 Gent

Attestnummer : 20240129-000261.000

Uitgegeven op : 29.01.2024

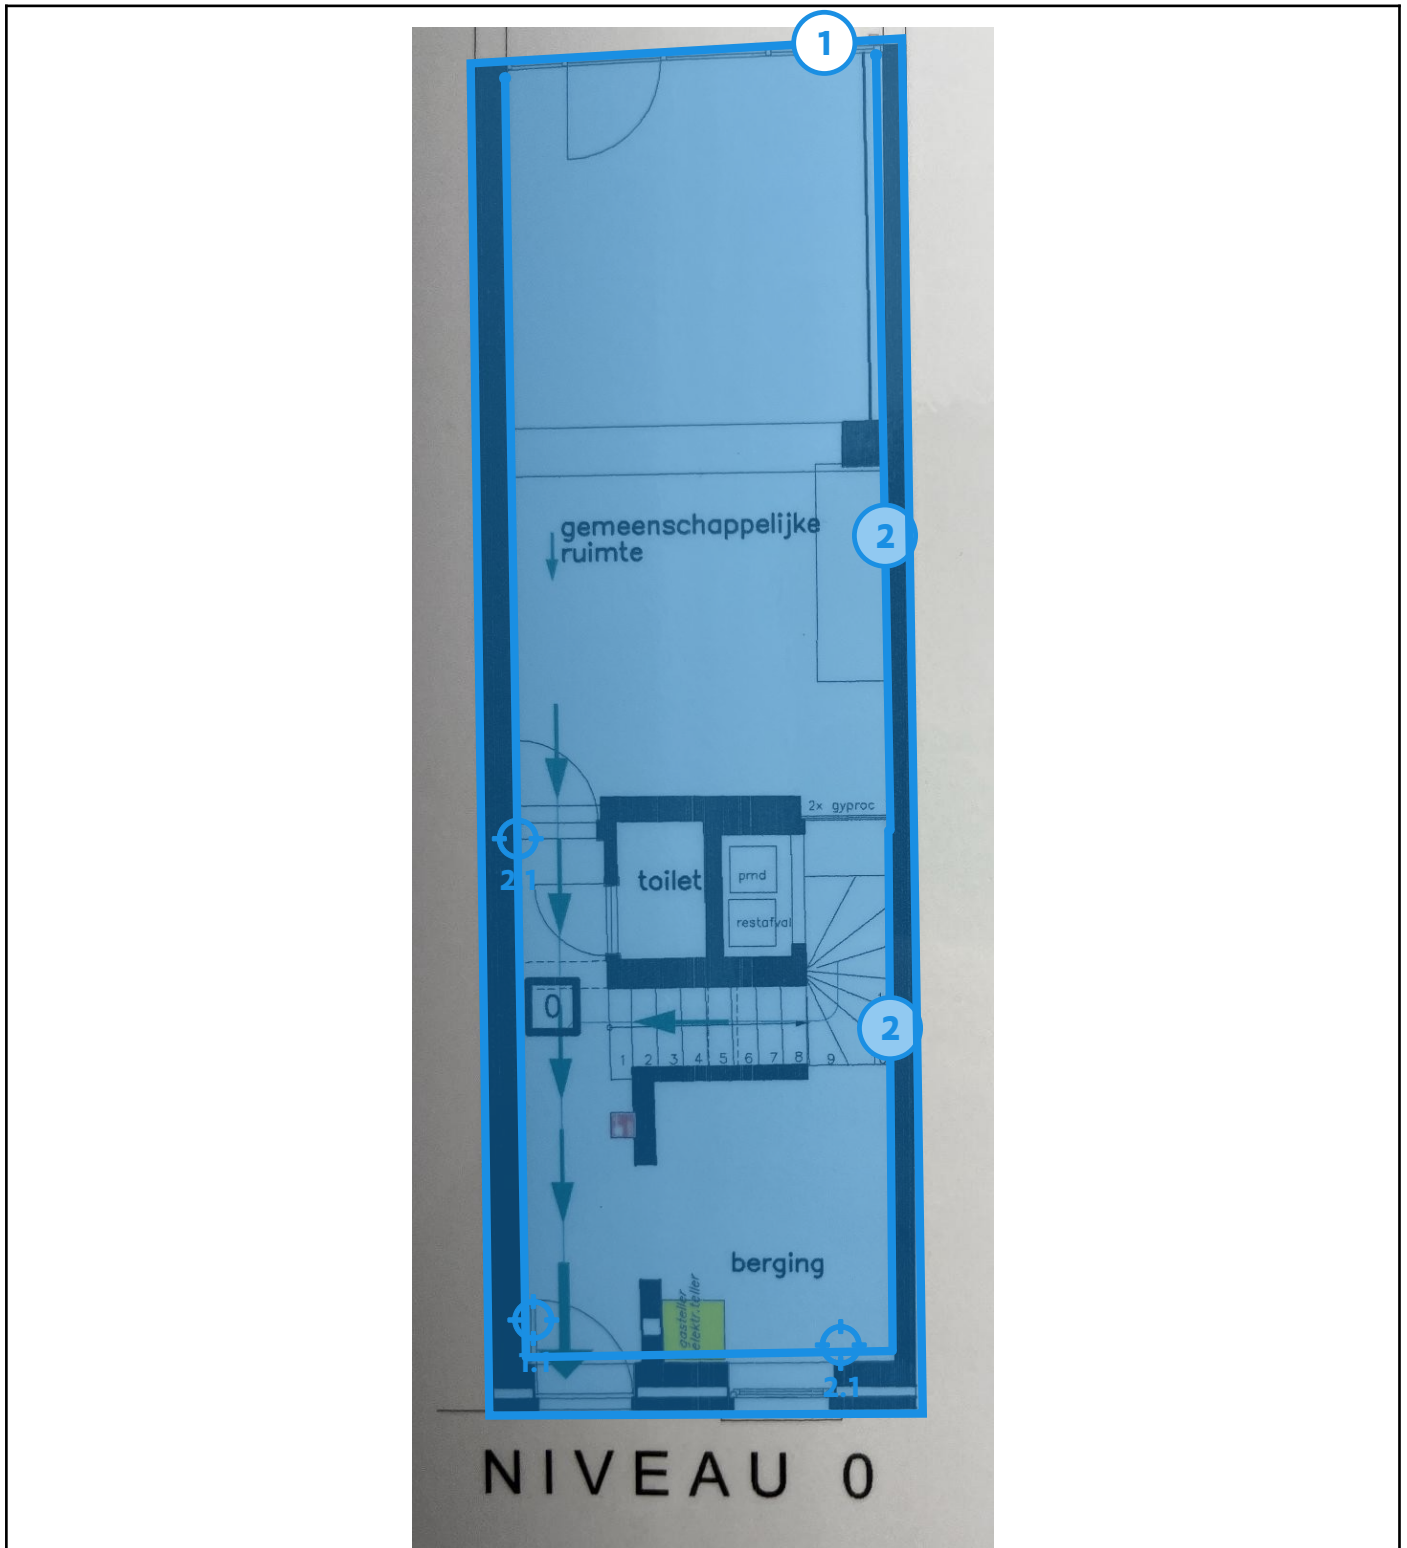
Plan 1.1: Plan gelijkvloers

Beschrijving	Type	Actie
1. Pleisterwerk - plafond	Geen asbest	-

1.1 Code: -2	Mengmonster	-
2. Pleisterwerk - muur	Geen asbest	-
2.1 Code: -1	Mengmonster	-

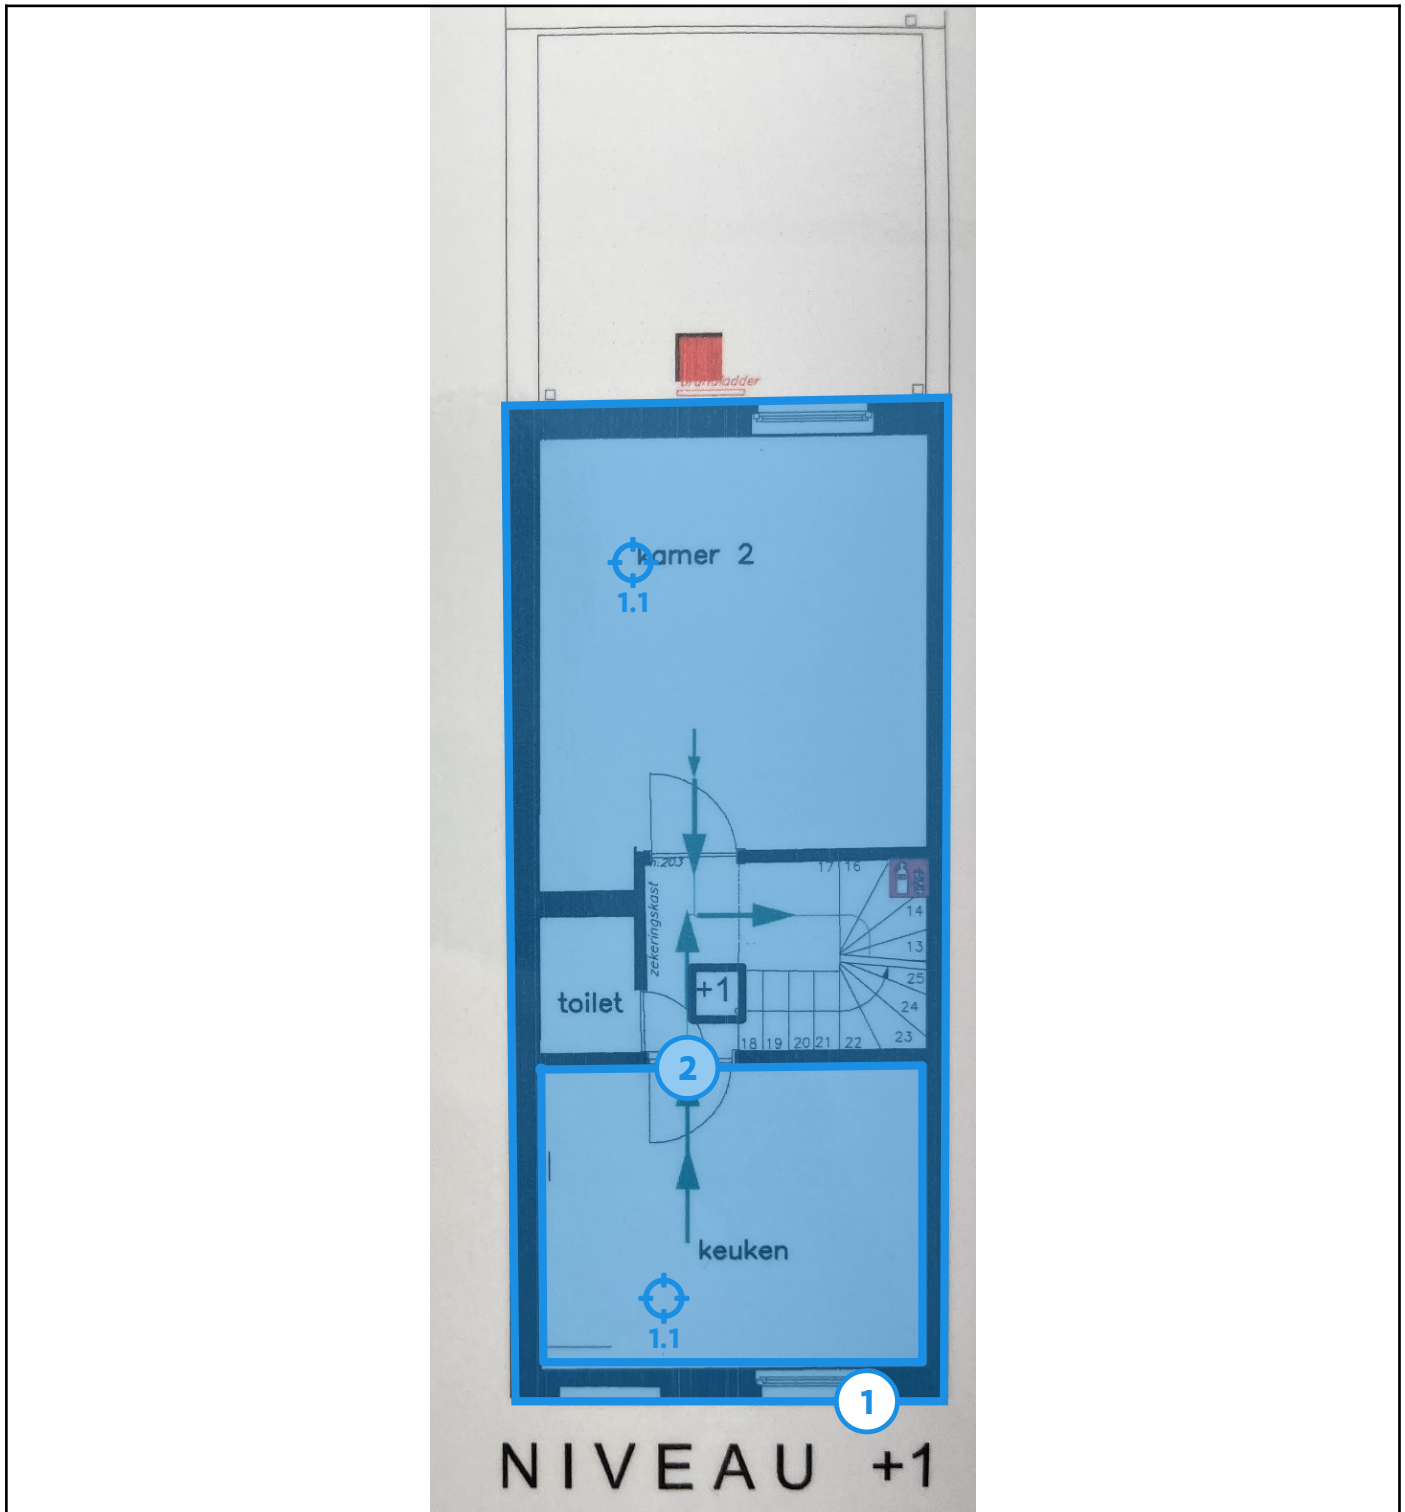
Plan 1.2: Plan eerste verdieping

Beschrijving	Type	Actie
1. Pleisterwerk - plafond	Geen asbest	-

1.1 Code: -2	Mengmonster	-
2. Pleisterwerk - muur	Geen asbest	-

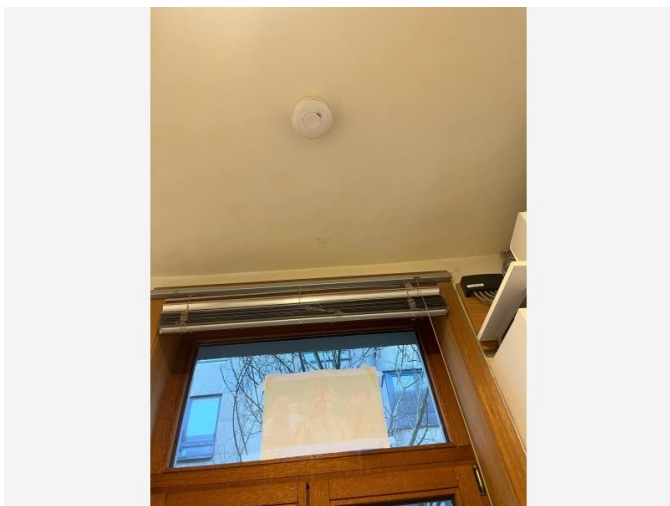
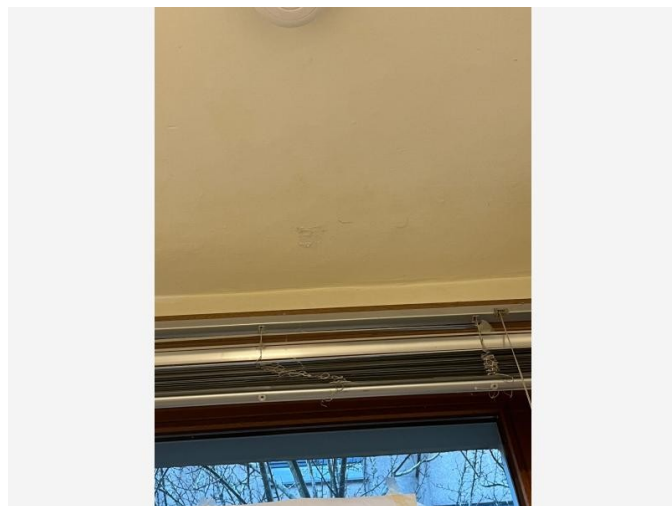
Overzichtsfoto

Detailfoto

Conclusie

Geen asbest

#	Type	Referentie	Resultaat
1.1	Mengmonster	-2	Geen asbest

Beschrijving	Pleisterwerk - plafond
Omgeving	Binnen
Primaire drager	Plafond

Bindmiddel van materiaal	Gips - kalk
Gebondenheid op basis van bindmiddel	Niet-hechtgebonden
Hoeveelheid (oppervlakte - dikte - aantal)	• 100,00 m ² - 0,30 cm - 1 stuk
Totaal volume	0,30 m ³
Identificatiemethode	Vaststelling met monstername
Destructieve handeling voor identificatie	Nee

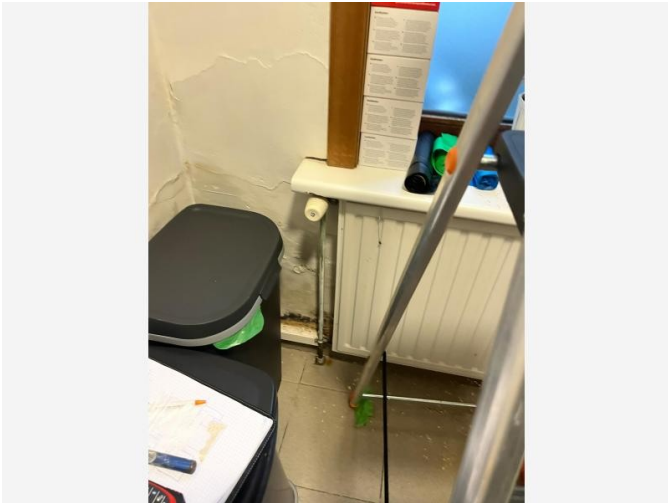
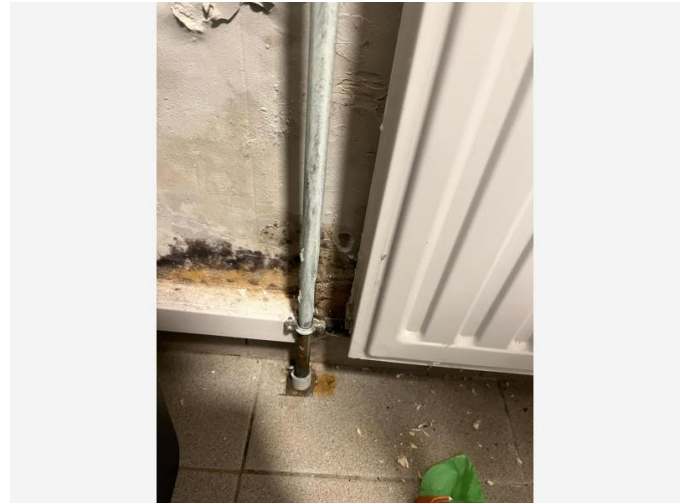
Overzichtsfoto

Detailfoto

Conclusie

Geen asbest

#	Type	Referentie	Resultaat
2.1	Mengmonster	-1	Geen asbest

Beschrijving	Pleisterwerk - muur
Omgeving	Binnen
Primaire drager	Binnenwand

Bindmiddel van materiaal	Gips - kalk
Gebondenheid op basis van bindmiddel	Niet-hechtgebonden
Hoeveelheid (oppervlakte - dikte - aantal)	• 100,00 m ² - 0,30 cm - 1 stuk
Totaal volume	0,30 m ³
Identificatiemethode	Vaststelling met monstername
Destructieve handeling voor identificatie	Nee
