Asbestinventarisatetest

Floralienlaan 51/0704, 9000 Gent

Attestnummer : 20231124-000446.000

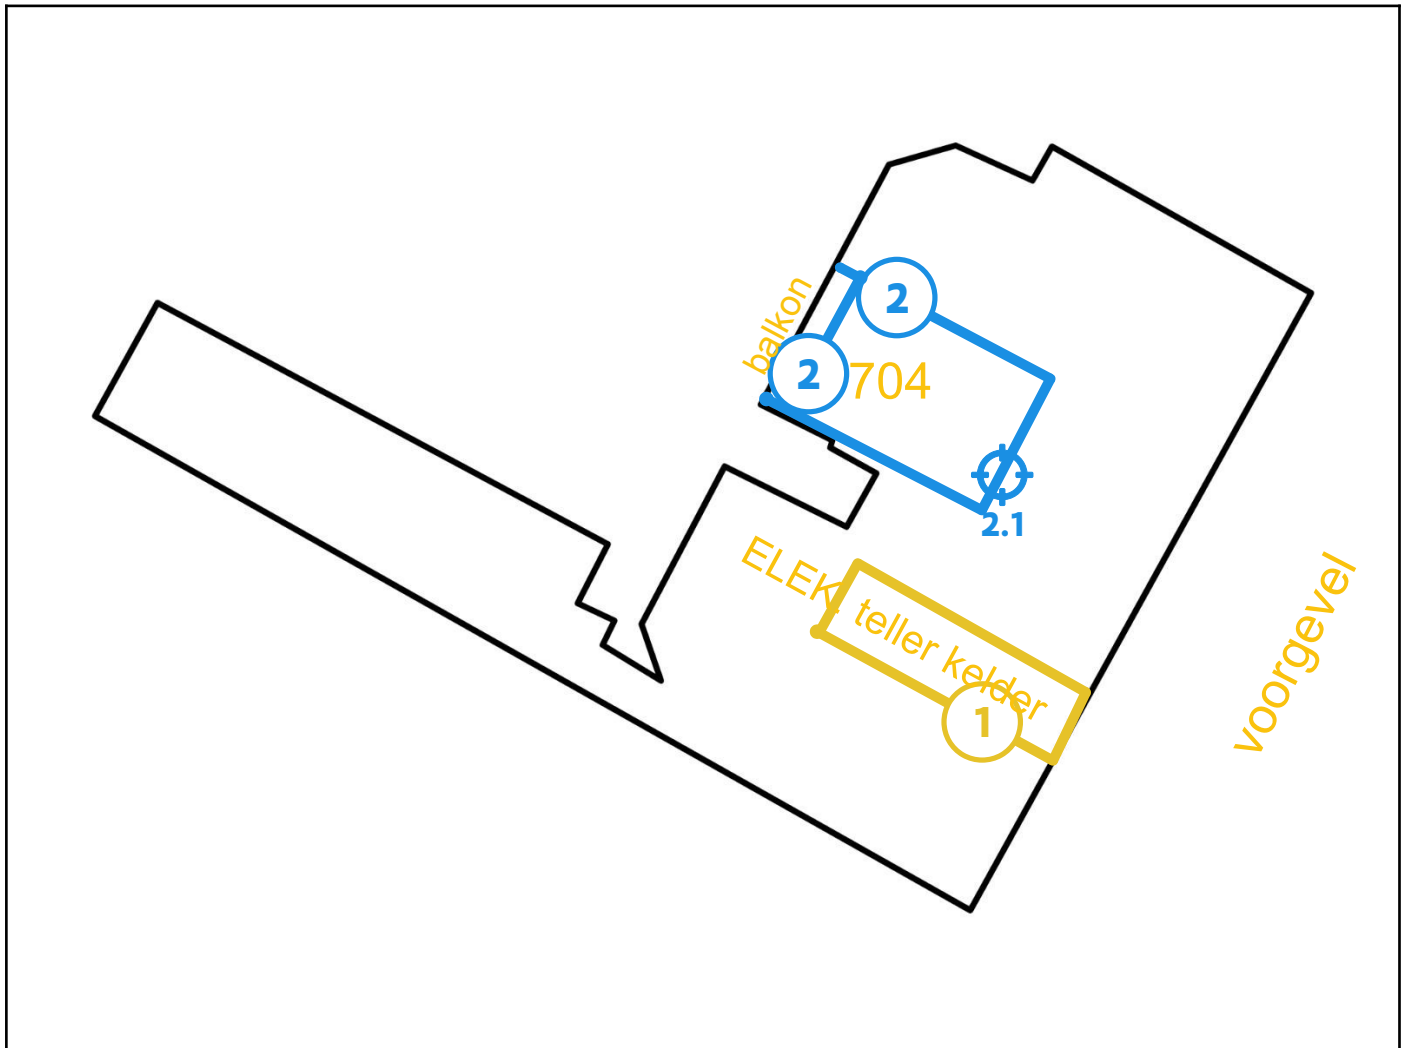
Plan 1.1: Hoofdgebouw plan

Beschrijving	Type	Actie
1. Elektriciteitssteller	Asbestmateriaal	Zorgvuldig beheren
2. Pleisterwerk	Geen asbest	-
2.1 Code: SN01	Mengmonster	-

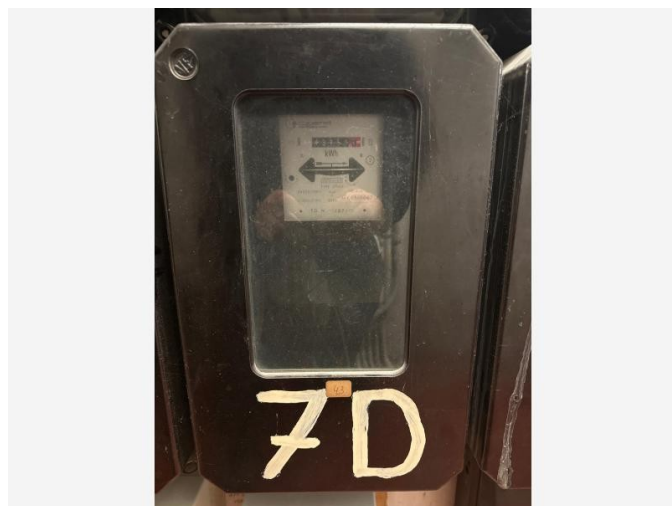
Overzichtsfoto

Detailfoto

Eindbeoordeling materiaalrisico	Zeer laag materiaalrisico en/of zeer lage kans op vezelvrijgave
---------------------------------	---

Gebondenheid	Categorie 1: hechtgebonden in oorsprong
Asbestsoort (vezeltype)	Crocidoliet aanwezig
Asbestconcentratie	Laag (< 50%)
Afschermingsgraad van het gehele materiaal	Stootvaste afscherming of omkasting
Toestand van het materiaal	Onbeschadigd, niet verweerd

Beschrijving	Elektriciteitsteller
Omgeving	Binnen
Primaire drager	Communicatie en elektrische infrastructuur en uitrusting
Asbestmateriaal	Plaat, paneel, tablet - Type Bakeliet
Bindmiddel van asbestmateriaal	Cement
Gebondenheid op basis van bindmiddel	Hecht
Hoeveelheid (gewicht - aantal)	• 1,00 kg - 1 stuk
Totaal gewicht	1,00 kg
Eenvoudig bereikbaar	Ja
Bevestigingswijze	• Onbekend

- Zorg voor een veilig beheer. Vermijd het beschadigen van het asbestmateriaal. Controleer de toestand jaarlijks op wijzigingen.
- Aanvraag indienen voor een nieuwe (digitale) elektriciteitsteller bij de energieleverancier.

- Eenvoudige handelingen: mag via doe-het-zelf of door werknemer(s) met opleidingsattest eenvoudige handelingen
Deze verwijdermethode valt onder de vorm van eenvoudige handelingen conform de VLAREM en de Codex Welzijn op het werk. De toestand moet echter ongewijzigd blijven tijdens het verwijderen. Alle maatregelen opgenomen in de wetgeving moeten strikt nageleefd worden

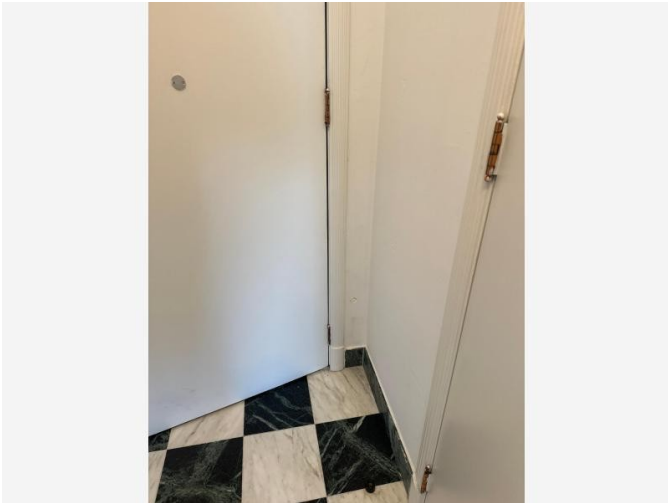
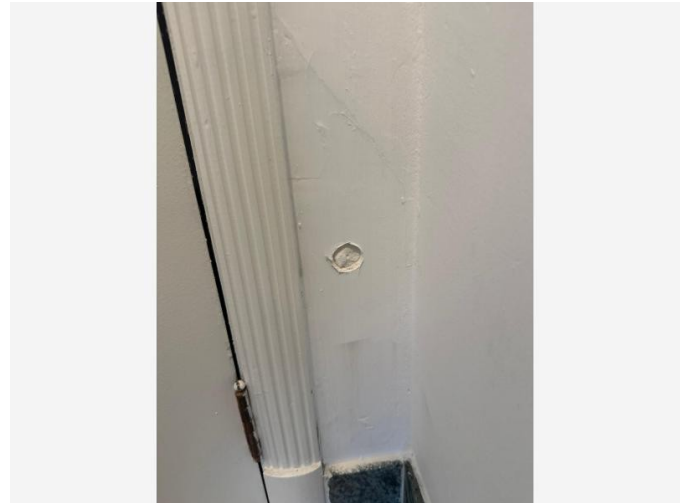
Overzichtsfoto

Detailfoto

Geen asbest

#	Type	Referentie	Resultaat
2.1	Mengmonster	SN01	Geen asbest

Beschrijving	Pleisterwerk
Omgeving	Binnen
Primaire drager	Binnenwand
Bindmiddel van materiaal	Gips - kalk

Gebondenheid op basis van bindmiddel	Niet-hechtgebonden
Hoeveelheid (oppervlakte - dikte - aantal)	• 250,00 m ² - 2,00 cm - 1 stuk
Totaal volume	5,00 m ³
Identificatiemethode	Vaststelling met monstername
Destructieve handeling voor identificatie	Nee
Opmerking	Er werd rekening gehouden kamer, natte ruimte, stookruimte en gang
