# Asbestinventarisatetest

Hoogpoort 23B, 9000 Gent

Attestnummer : 20250503-000161.000

**Asbestveilig** (maar mogelijk niet asbestvrij)

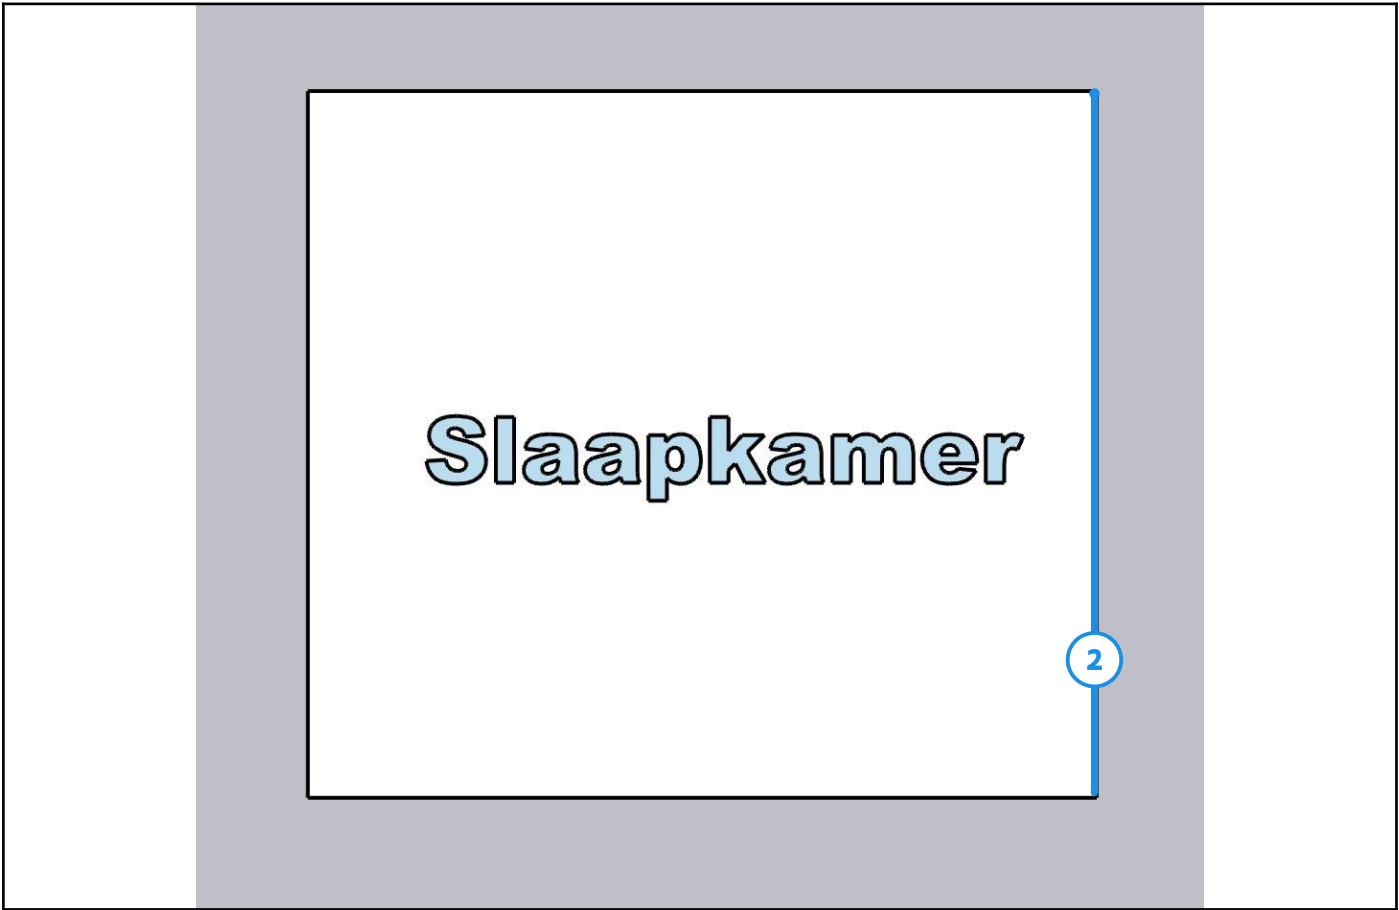
Plan 1.4: V1

| Beschrijving | Type | Actie |
|---|---|---|
| 2. Pleisterwerk - Muur | Geen asbest | - |

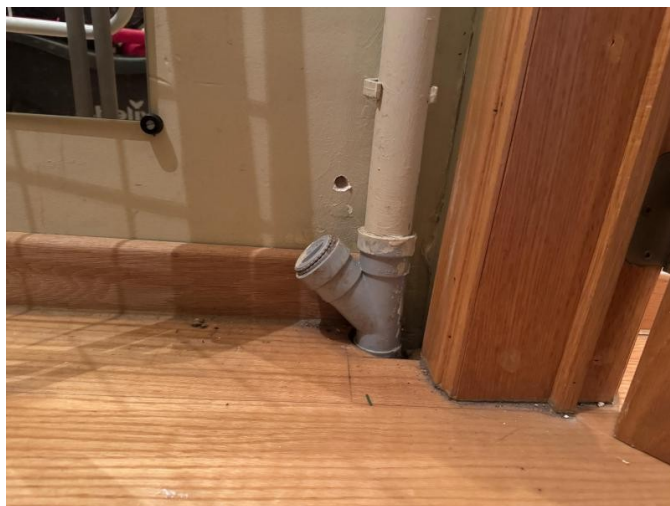
## Fiche 2: Pleisterwerk - Muur

Overzichtsfoto

Detailfoto

Geen asbest

| # | Type | Referentie | Resultaat |
|---|---|---|---|
| 2.1 | Mengmonster | -1 | Geen asbest |

| Bindmiddel van materiaal | Gips - kalk |
| Gebondenheid op basis van bindmiddel | Niet-hechtgebonden |
| Hoeveelheid (oppervlakte - dikte - aantal) | • 100,00 m <sup>2</sup> - 1,00 cm - 1 stuk |

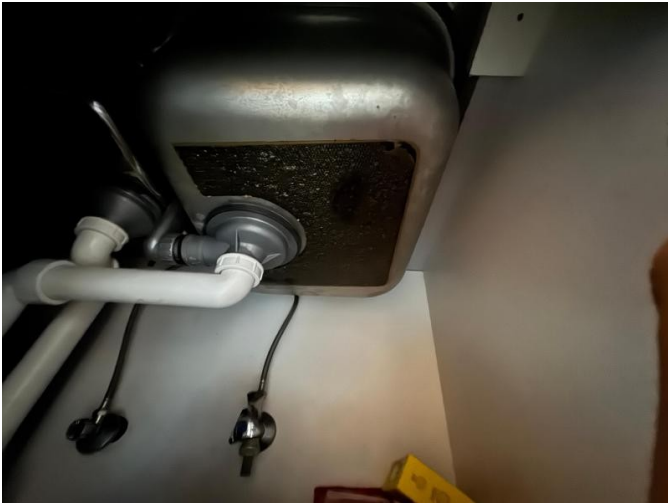
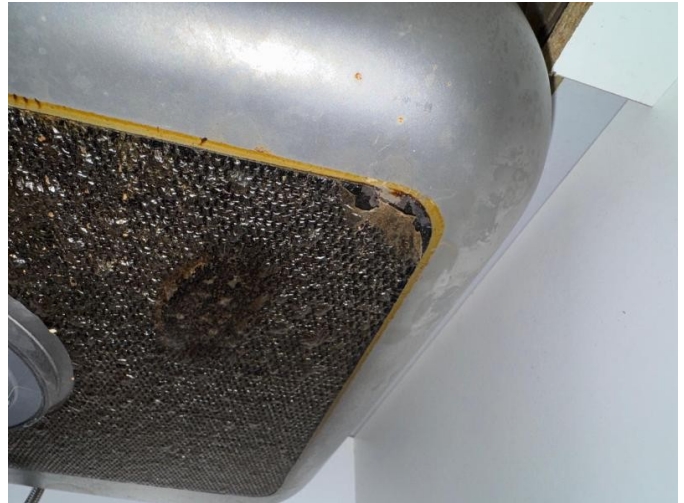
## Fiche 3: Bitumen - Anti-dreunplaat

Overzichtsfoto

Detailfoto

Geen asbest

| # | Type | Referentie | Resultaat |
|---|---|---|---|
| 3.1 | Puntmonster | -3 | Geen asbest |

| Bindmiddel van materiaal | Bitumen (roofing, teer, asfalt) |
| Gebondenheid op basis van bindmiddel | Hecht |
