Asbestinventarisattest

Dendermondesteenweg 527, 9070 Destelbergen

Attestnummer : **20260716-000160.000**
Uitgegeven op : **16.07.2026**
Geldig tot : **Onbeperkt** (tenzij de toestand wijzigt)

Asbestveilig (maar mogelijk niet asbestvrij)

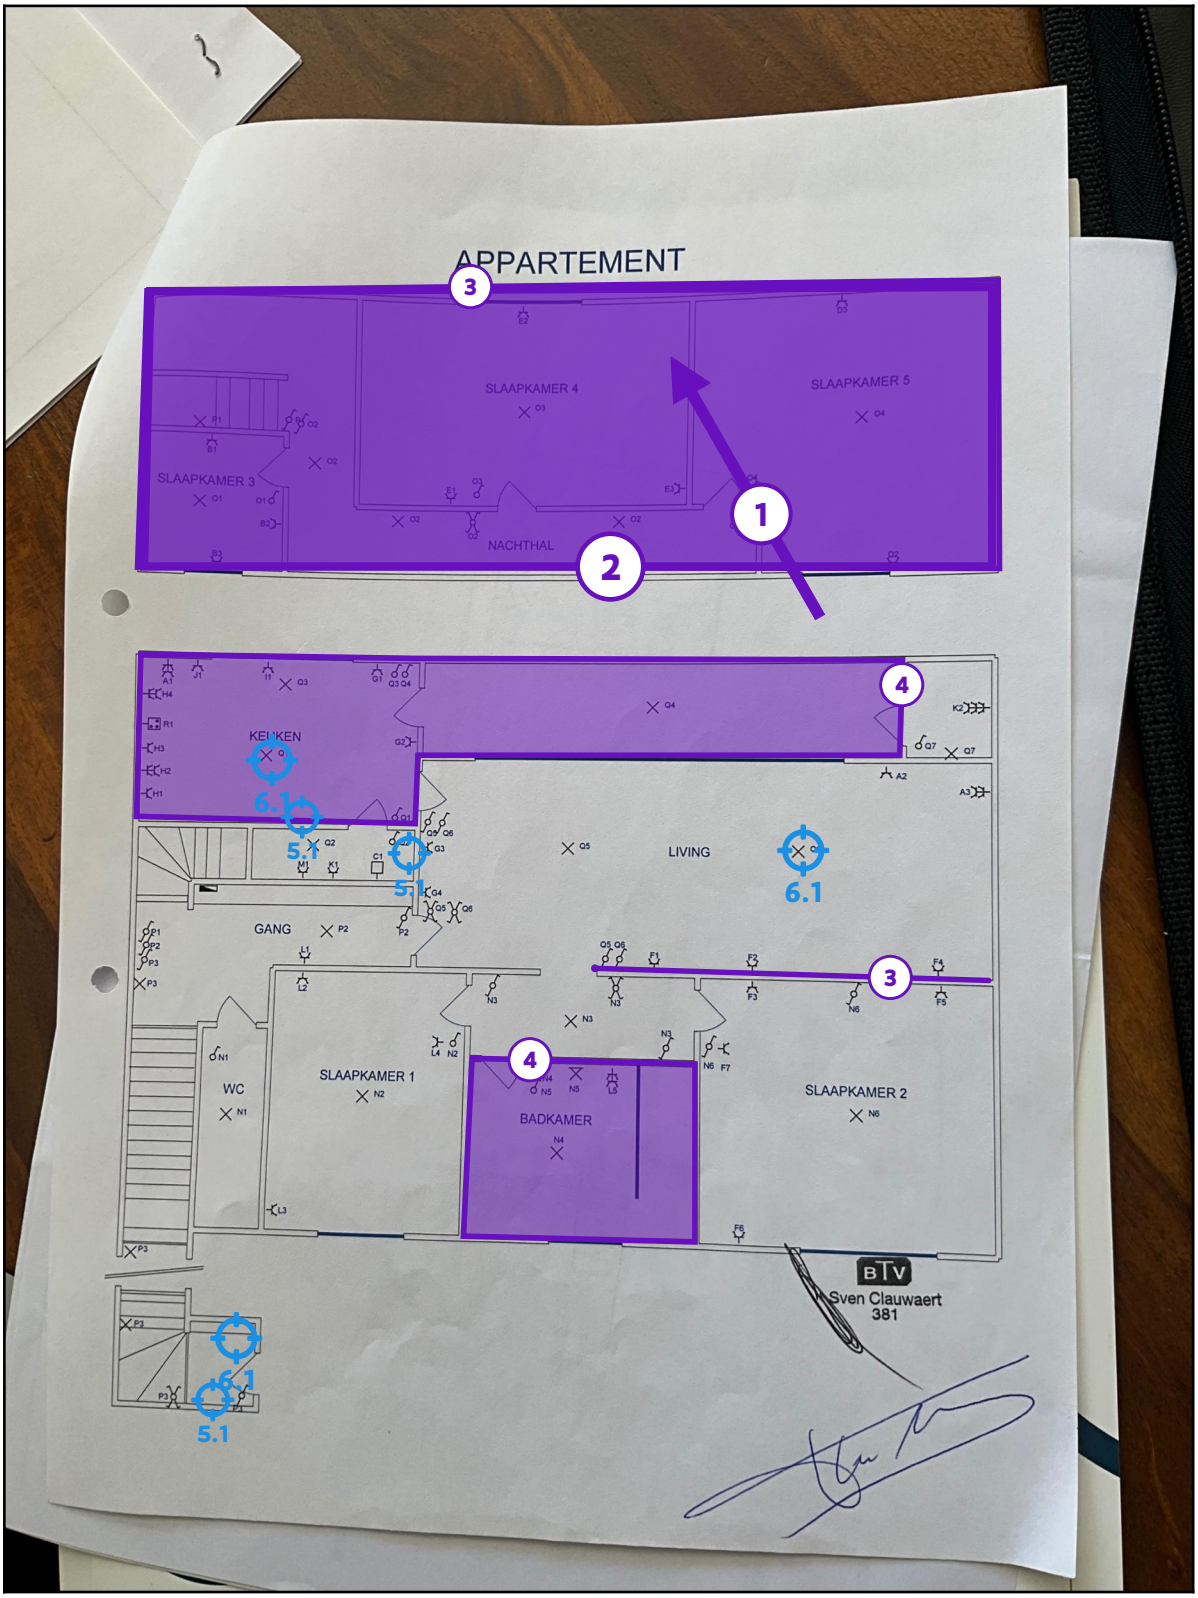
Plan 1.1: Plan woning

1. Schoorsteen rookgaskanaal - beoordeling	Beperking	-
2. Onderdak niet waarneembaar	Beperking	-
3. Valse wanden/ plafonds	Advies	-
4. Lijmlaag onder tegels	Advies	-
5. Pleisterwerk muren	Geen asbest	-
5.1 Code: 120726-P1-1	Mengmonster	-
6. Pleisterwerk plafonds	Geen asbest	-
6.1 Code: 120726-P1-2	Mengmonster	-

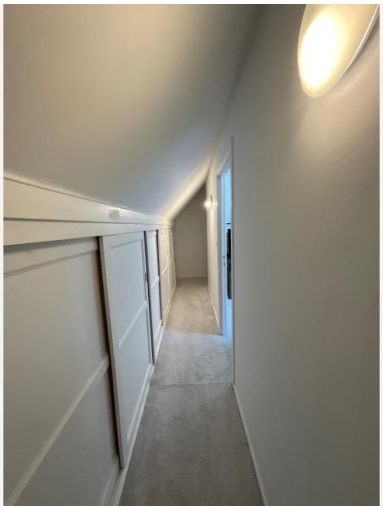
Fiche 2: Onderdak niet waarneembaar

Tijdelijke beperking

Reden: Het te onderzoeken materiaal situeert zich hoger dan 3,50 m te rekenen vanaf een veilige ondergrond

Uitleg van de asbestdeskundige: Het onderdak is niet waarneembaar vanwege de hoogte, die meer dan 3,5 meter bedraagt. Door de afwerkingsgraad aan de binnenzijde van de bovenste verdieping is het onderdak niet zichtbaar of inspecteerbaar. We hebben geprobeerd een dakpan op te tillen om het onderdak te inspecteren, maar dit is niet gelukt. Alleen destructief onderzoek kan bepalen of het onderdak al dan niet asbesthoudend is (type menuiserite).

(Asbest)materiaal	Plaat, paneel, tablet - Type Menuiserite
Karakterisatie	Asbest (verdacht)
Primaire drager	Schuin dak

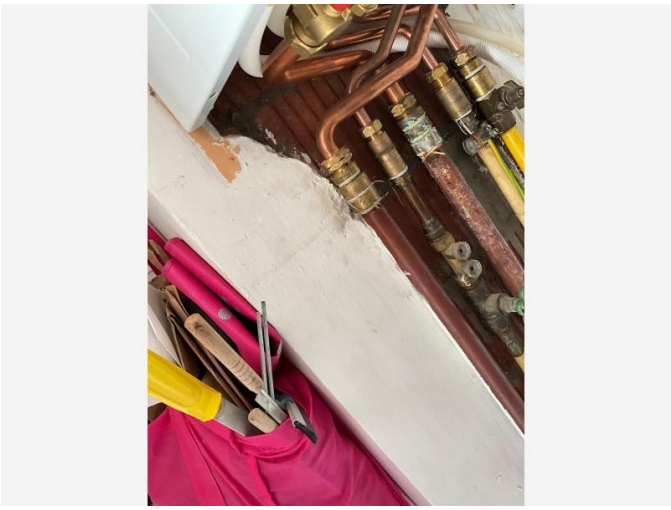
Fiche 5: Pleisterwerk muren

Geen asbest

#	Type	Referentie	Resultaat
5.1	Mengmonster	120726-P1-1	Geen asbest
