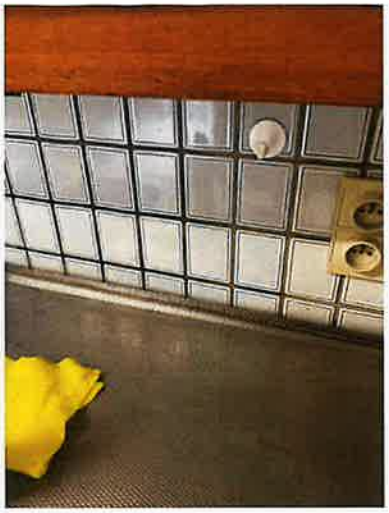
Fiche 14: faiancelijm achter tegels

Achter de tegels bevindt zich faiancelijm. Deze moet volgens het IP verplicht bemonsterd worden. Tijdens de inspectie heeft de inspecteur geen faiancelijm aangetroffen, maar heeft hij wel een sterk vermoeden dat zich deze achter de tegels bevindt. Let op bij werken aan deze plaatsen. Faiancelijm kon vroeger asbesthoudend zijn. Een bijkomend onderzoek word aangeraden indien er werken gepland zijn.
