Asbestinventarisattest

Oude Vesten 25, 9600 Ronse

Attestnummer : **20251106-000042.000**
Uitgegeven op : **06.11.2025**
Geldig tot : **06.11.2030**

Niet-asbestveilig

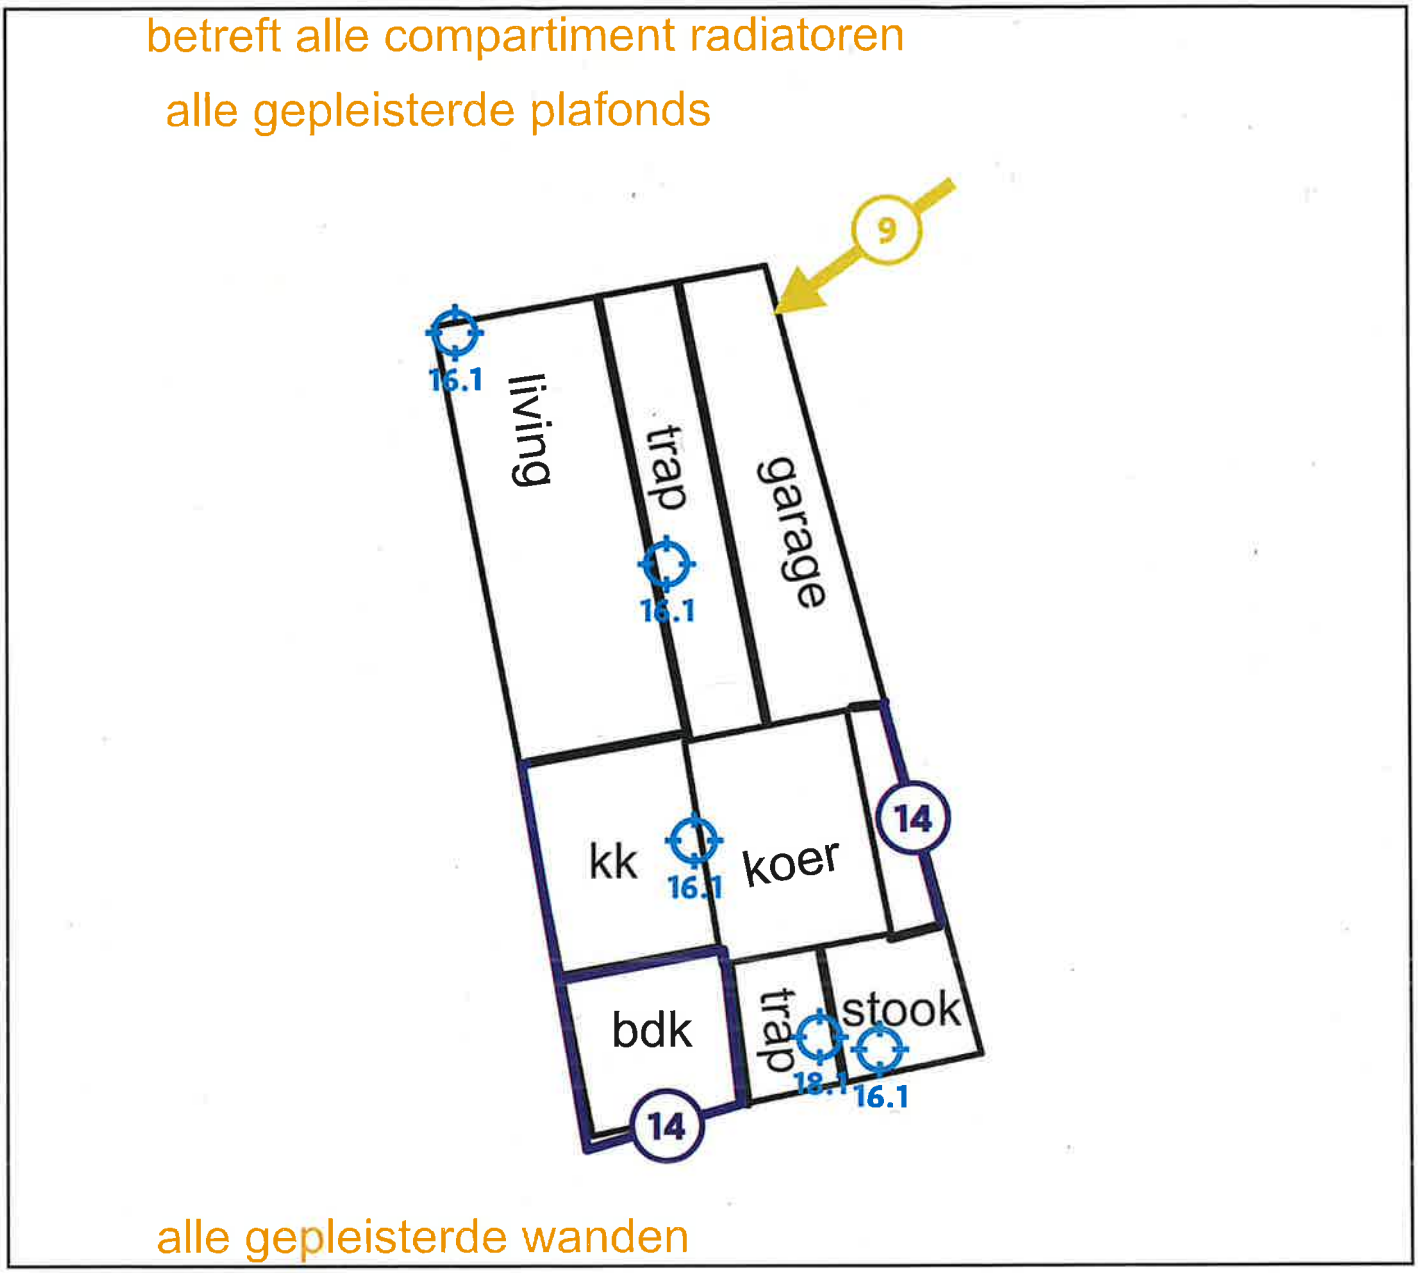
Plan 1.1: Hoofdgebouw plan gvl

Beschrijving	Type	Actie
9. Bakeliet electra	Asbestmateriaal	Zorgvuldig beheren
11. compartiment radiatoren	Advies	-
14. faiancelijm achter tegels	Advies	-
16. pleisterwerk wanden	Geen asbest	-

16.1 Code: mm01	Mengmonster	-
18. pleisterwerk plafond	Geen asbest	-
18.1 Code: mm02	Mengmonster	-

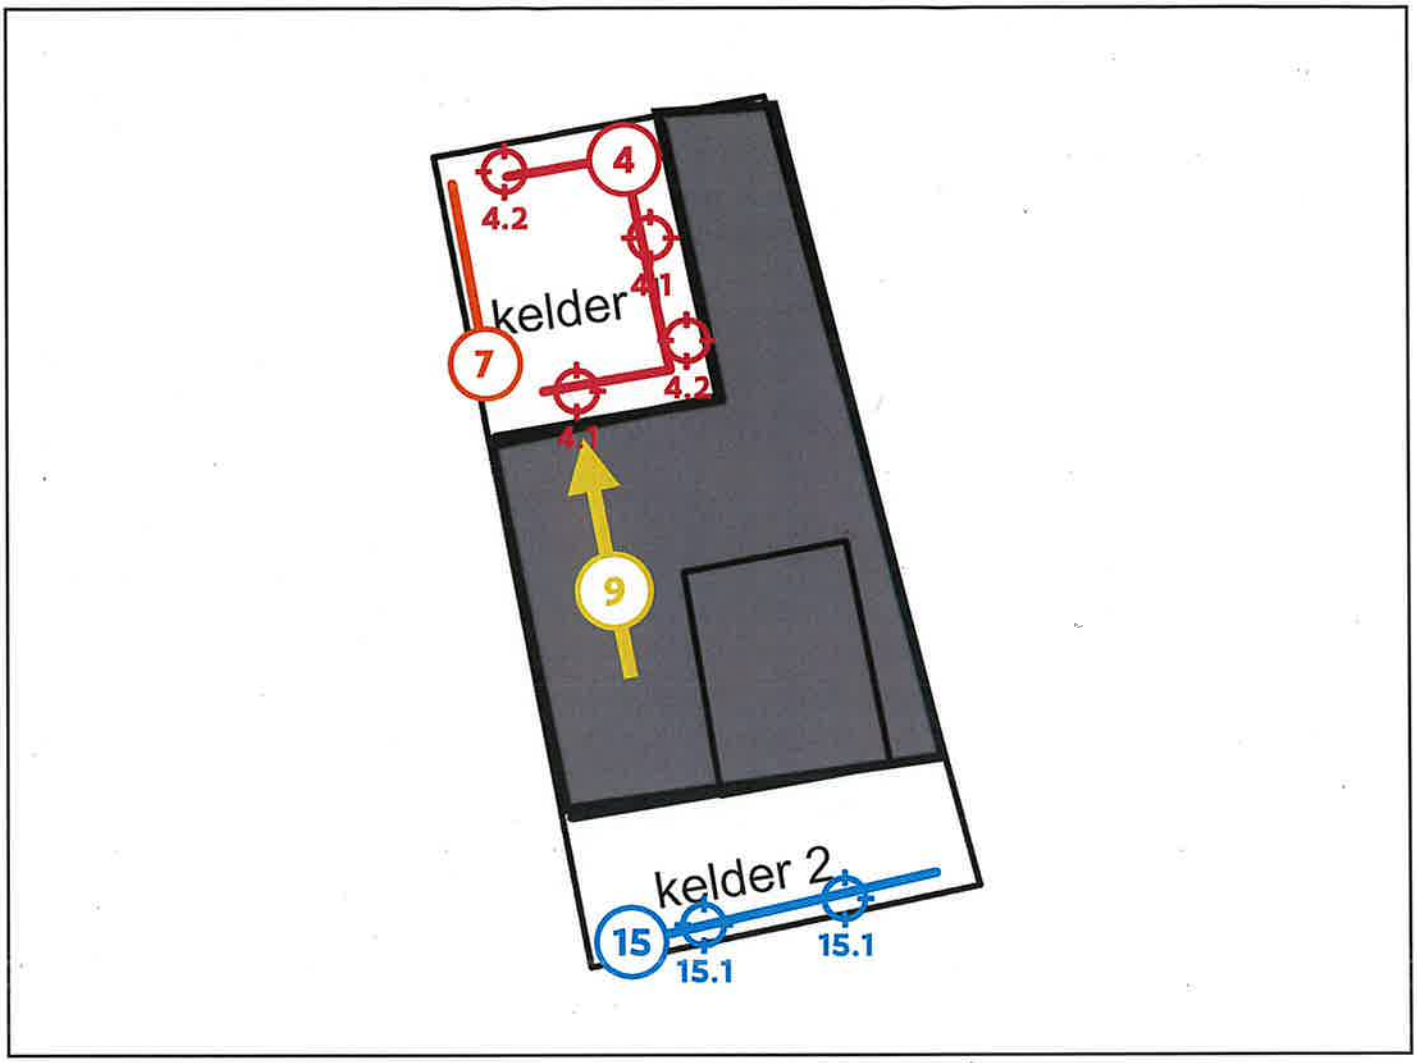
Plan 1.2: Hoofdgebouw plan kelder

Beschrijving	Type	Actie
4. buisisolatie verwarmingsbuizen	Asbestmateriaal	Dringend verwijderen
4.1 Code: Mm5	Mengmonster	-
4.2 Code: Mm6	Mengmonster	-
7. Asbest cement verluchtingsbuis	Asbestmateriaal	Maatregelen nemen
9. Bakeliet electra	Asbestmateriaal	Zorgvuldig beheren
15. Buisisolatie in cement	Géen asbest	-
15.1 Code: Mm4	Mengmonster	-

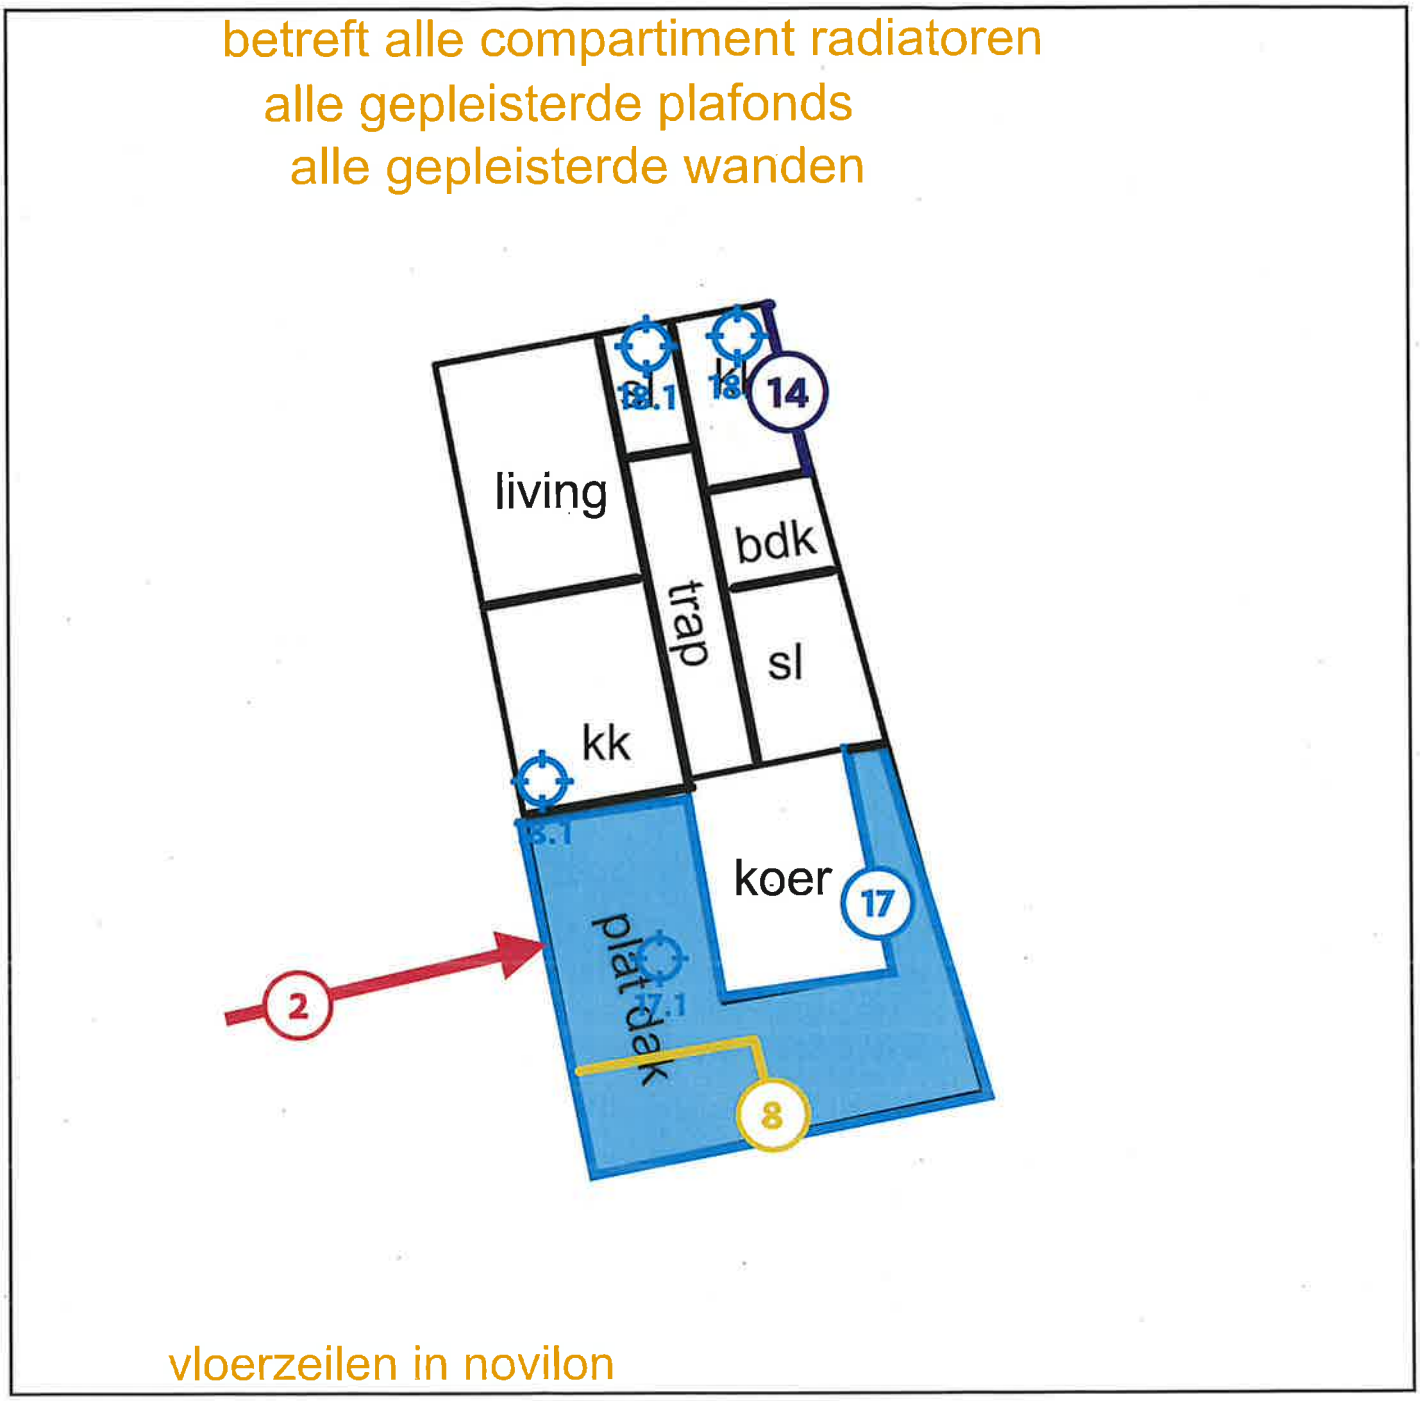
Plan 1.3: Hoofdgebouw plan 1e

Beschrijving	Type	Actie
2. Asbest cement rookgaskanaal	Asbestmateriaal	Dringend verwijderen
8. mastiek ramen	Asbestmateriaal	Zorgvuldig beheren
11. compartiment radiatoren	Advies	-

12. Vloerzeil type: novilon	Advies	-
14. faiancelijm achter tegels	Advies	-
16. pleisterwerk wanden	Geen asbest	-
17. roofing dak	Geen asbest	-
17.1 Code: mm03	Puntmonster	-
18. pleisterwerk plafond	Geen asbest	-
18.1 Code: mm02	Mengmonster	-

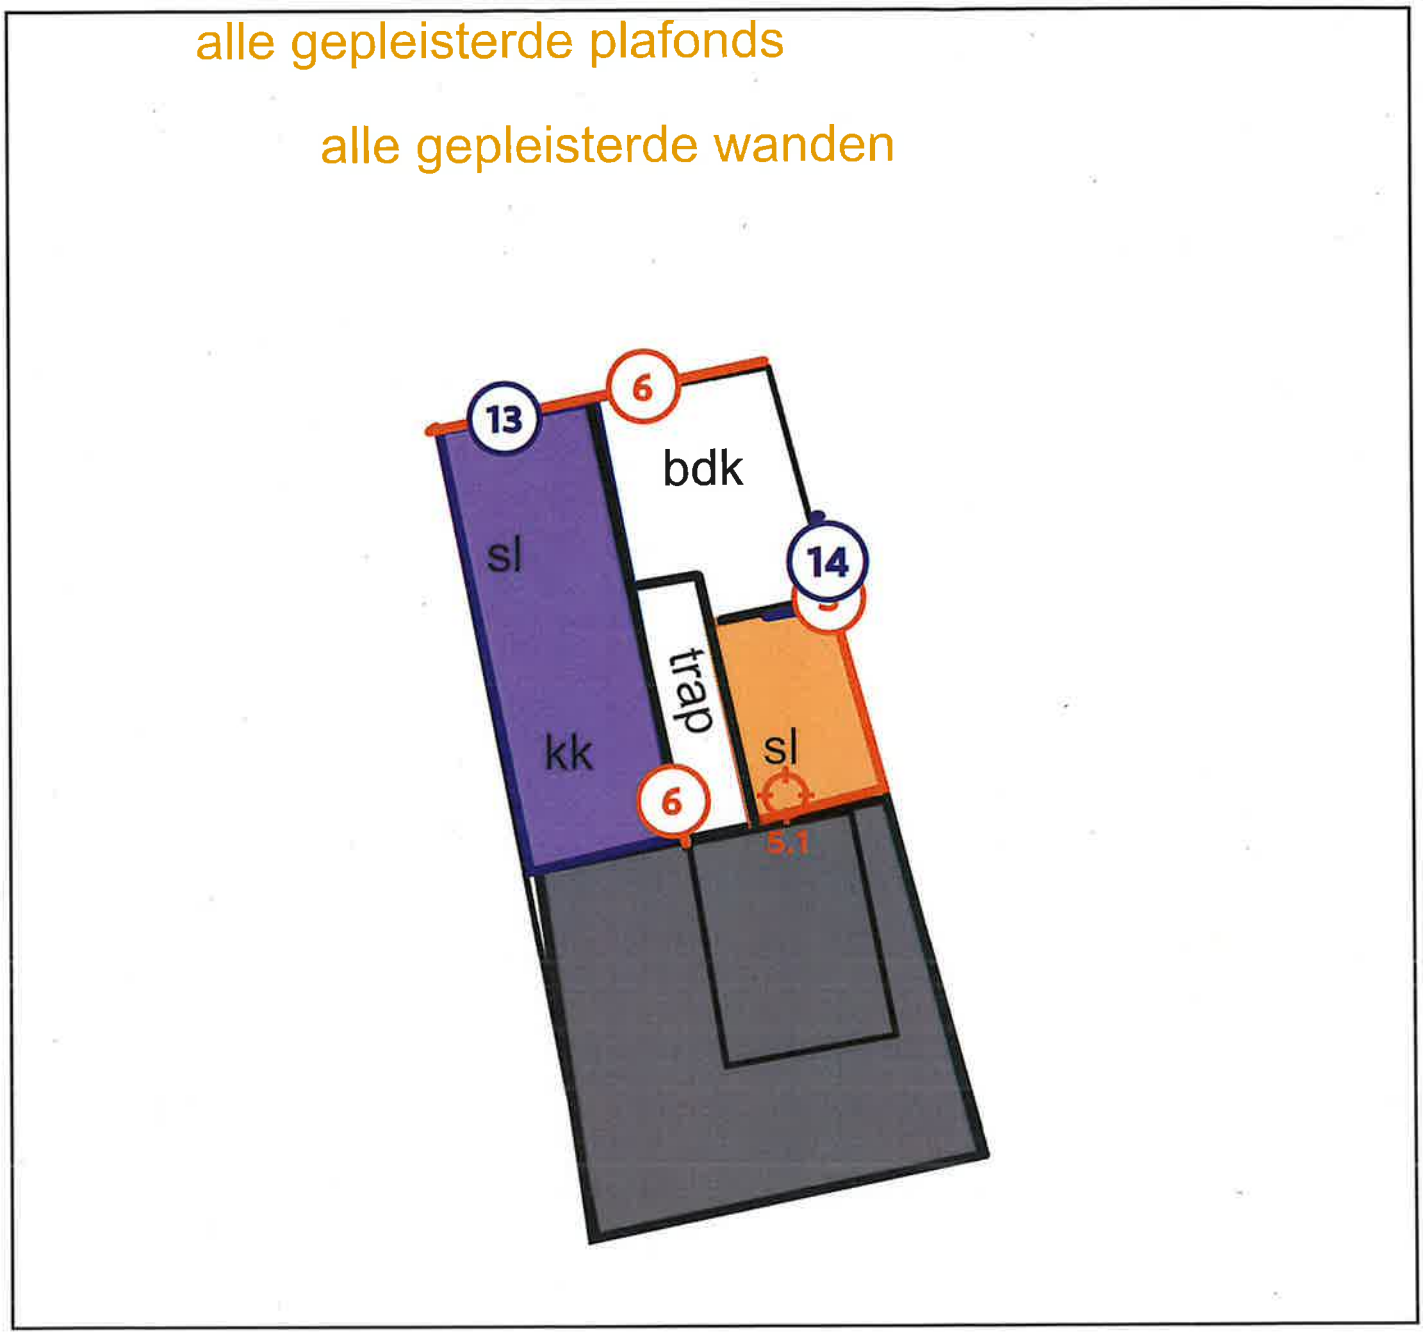
Plan 1.4: Hoofdgebouw plan 2e

Beschrijving	Type	Actie
5. Vloerzeil	Asbestmateriaal	Verwijderen
5.1 Code: Mm7	Puntmonster	-
6. Leien gevel	Asbestmateriaal	Verwijderen
13. Plafond type: Plaatmateriaal	Advies	-

14. faiancelijm achter tegels	Advies	-
16. pleisterwerk wanden	Geen asbest	-
18. pleisterwerk plafond	Geen asbest	-

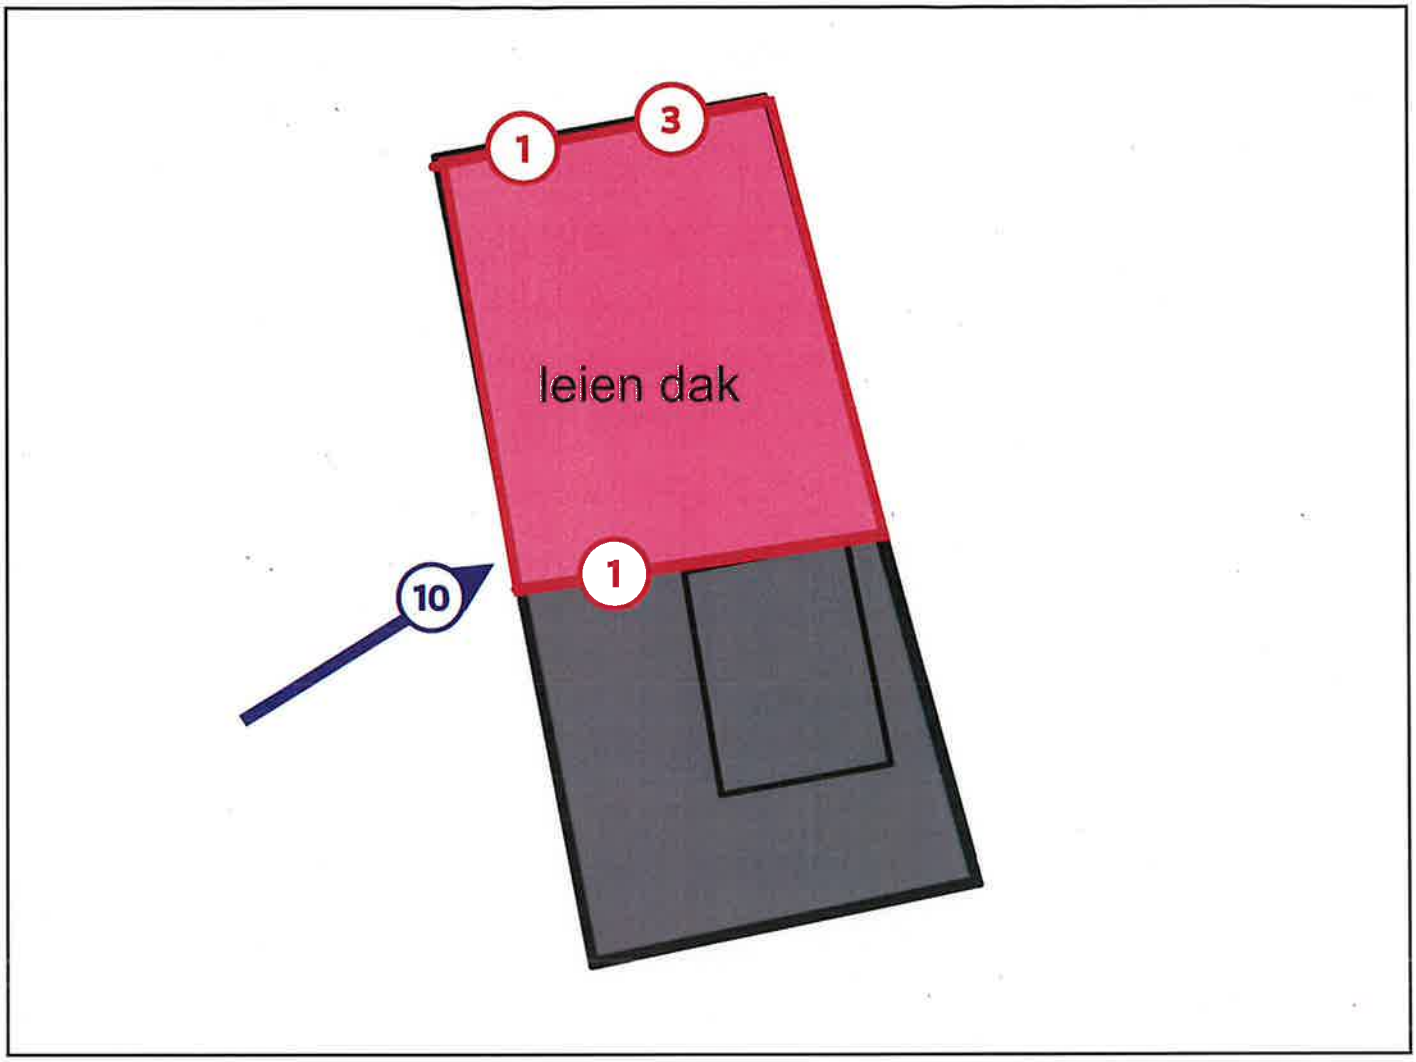
Plan 1.5: Hoofdgebouw plan dak

Beschrijving	Type	Actie
1. Sediment en slib in goot	Asbestmateriaal	Dringend verwijderen
3. leien dak	Asbestmateriaal	Dringend verwijderen
10. Binnenkant schouw	Beperking	-
