Asbestinventarisattest

Johannes Hartmannlaan 28, 9040 Gent

Attestnummer : **20260904-000228.000**
Uitgegeven op : **04.09.2026**
Geldig tot : **04.09.2036**

Niet-asbestveilig

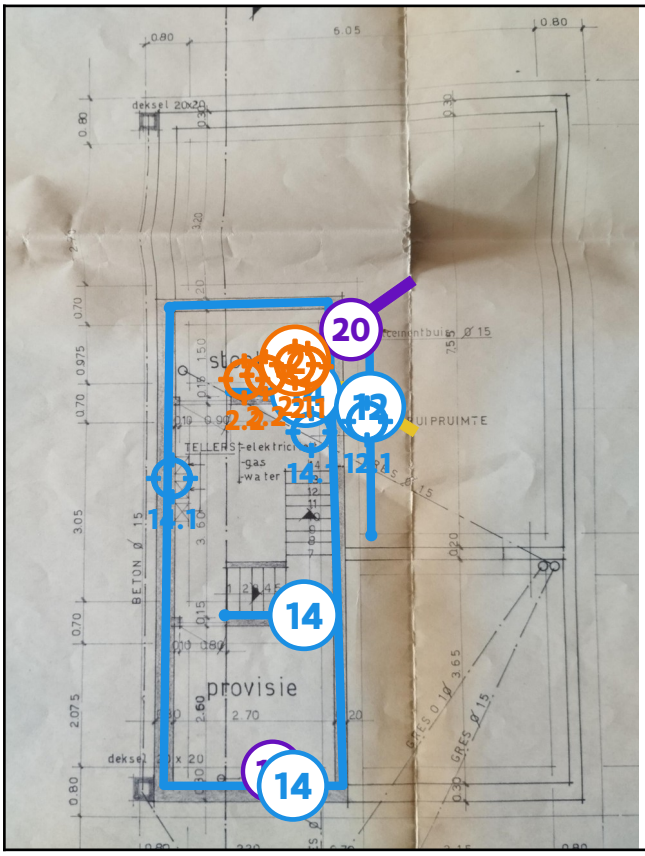
Plan 1.1: kelder

cv-ketel is niet asbestverdacht

schakelmateriaal in bakeliet

leidingisolatie is rond een verticale buis

Beschrijving	Type	Actie
2. Leidingisolatie: verdacht bocht/recht (staalname)	Asbestmateriaal	Verwijderen
2.1 Code: 03:	Mengmonster	-
2.2 Code: 04: bocht	Mengmonster	-
3. Roetluikje	Asbestmateriaal	Zorgvuldig beheren
5. Bakeliet toep.(schakelaars-stopcontact.-verdeeldozen-radiatorknoppen)	Asbestmateriaal	Zorgvuldig beheren
10. Aansluiting grez-buizen.	Advies	-
12. Bitumen leidingisolatie	Geen asbest	-
12.1 Code: 05	Puntmonster	-

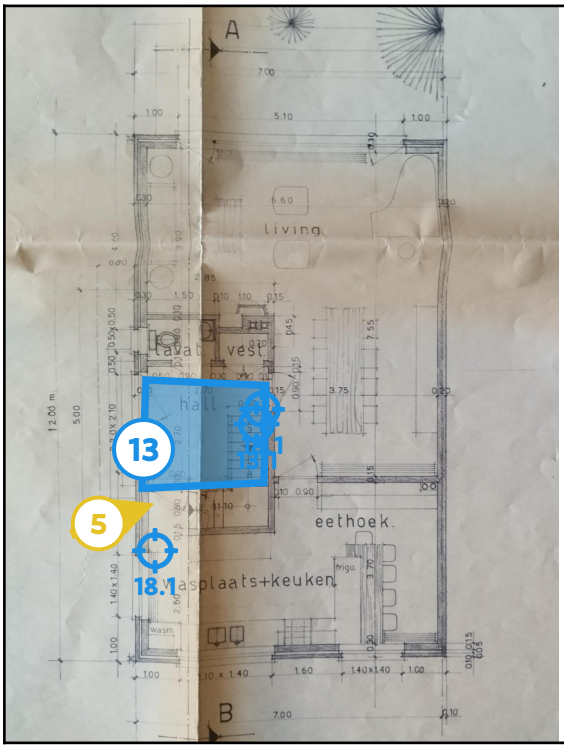
Plan 1.2: gelijkvloers

overal vals plafond, excl. inkomhal

ruimte/ materiaal boven vals plafond is onbekend

schakelmateriaal in bakeliet

er is geen asbestverdachte raamkit aanwezig

alle muren zijn bepleisterd

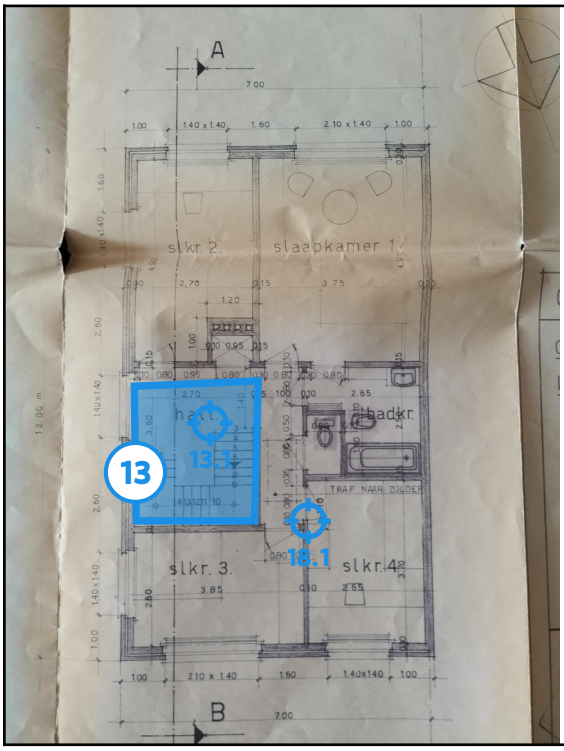
Plan 1.3: 1e verdieping

overal vals plafond, excl. nachthal

ruimte/ materiaal boven vals plafond is onbekend

alle muren zijn bepleisterd

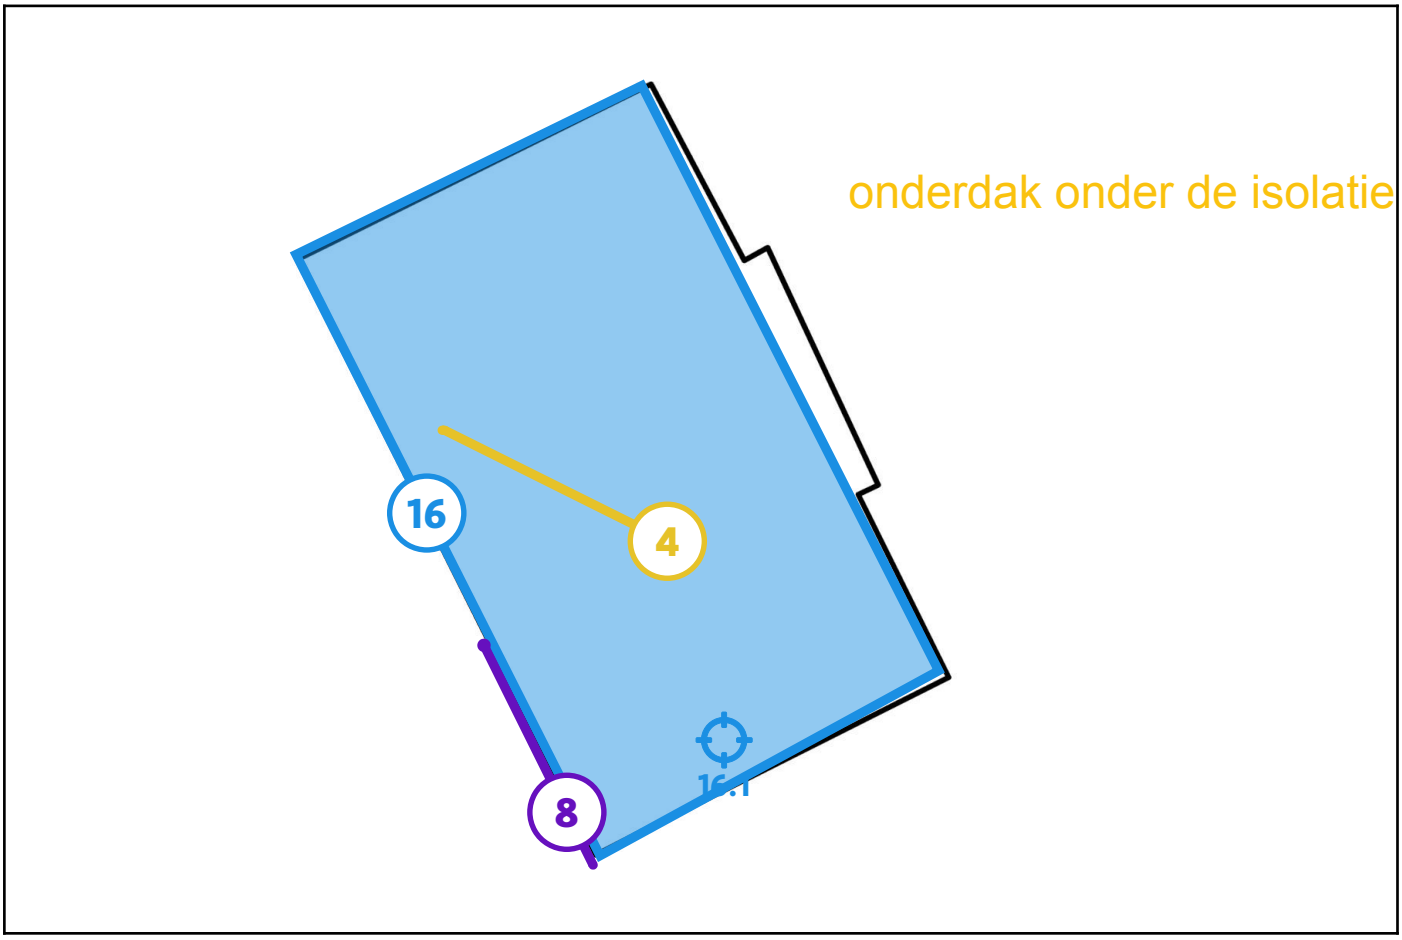
Plan 1.4: zolder

Beschrijving	Type	Actie
4. Schouwbuis zolder (visueel vastgesteld)	Asbestmateriaal	Zorgvuldig beheren
8. zijgevel niet waarneembaar vanop inspectielocatie	Beperking	-
16. Onderdak woning (staalname)	Geen asbest	-
16.1 Code: 08	Puntmonster	-

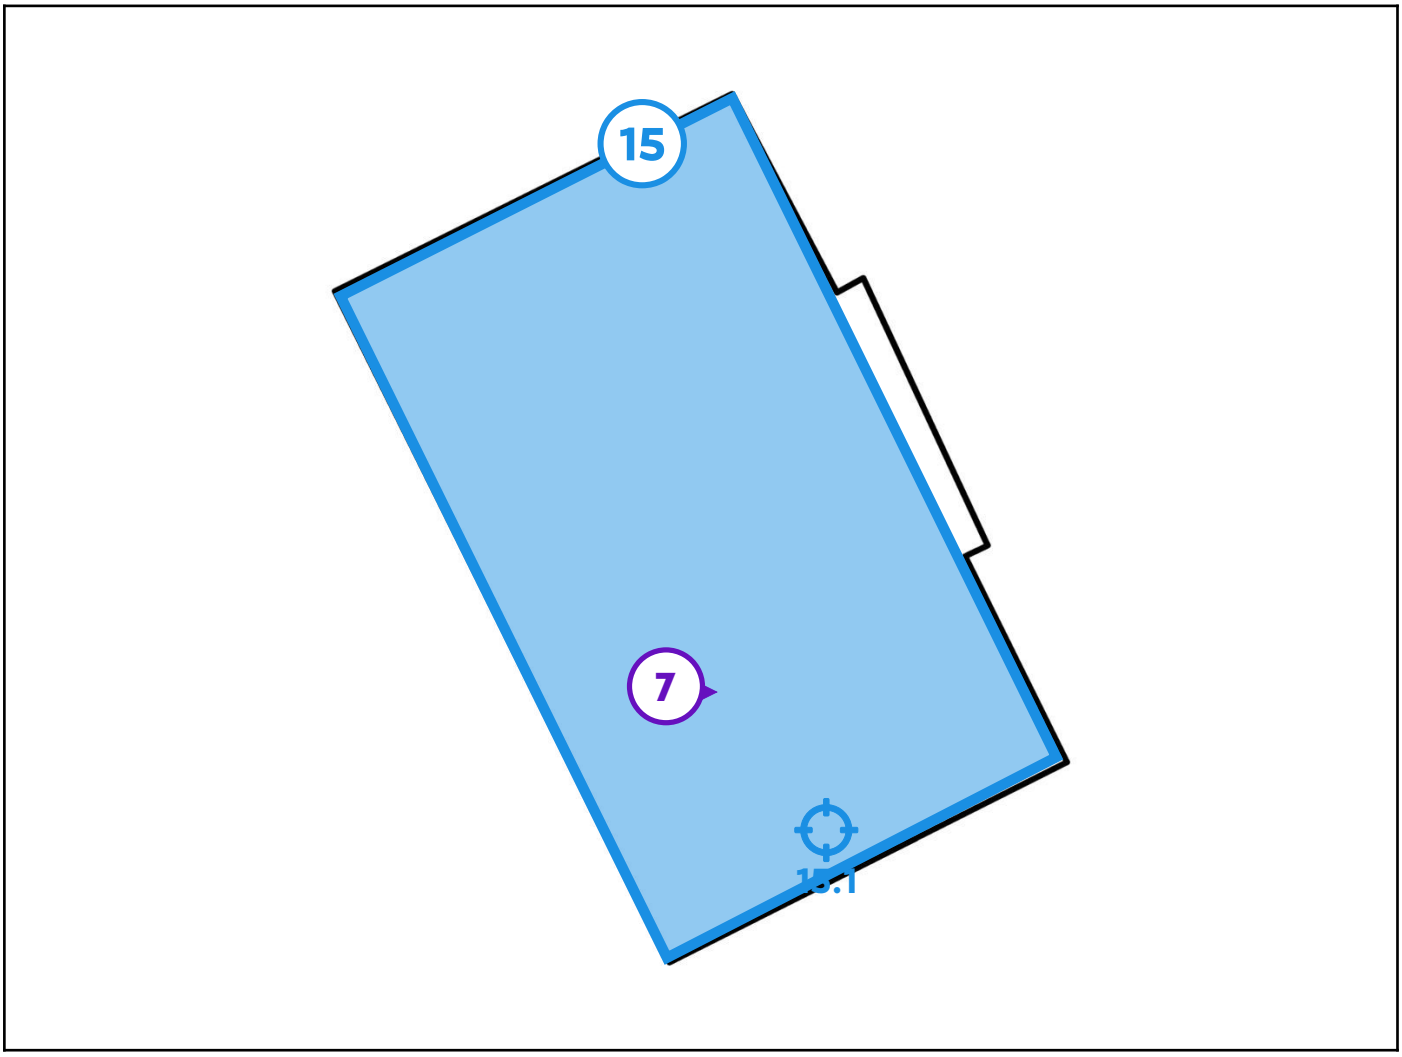
Plan 1.5: Hoofdgebouw plan dak

Beschrijving	Type	Actie
7. Schouw op het dak (beperkingsfiche)	Beperking	-
15. Dakleien	Geen asbest	-
15.1 Code: 07	Puntmonster	-

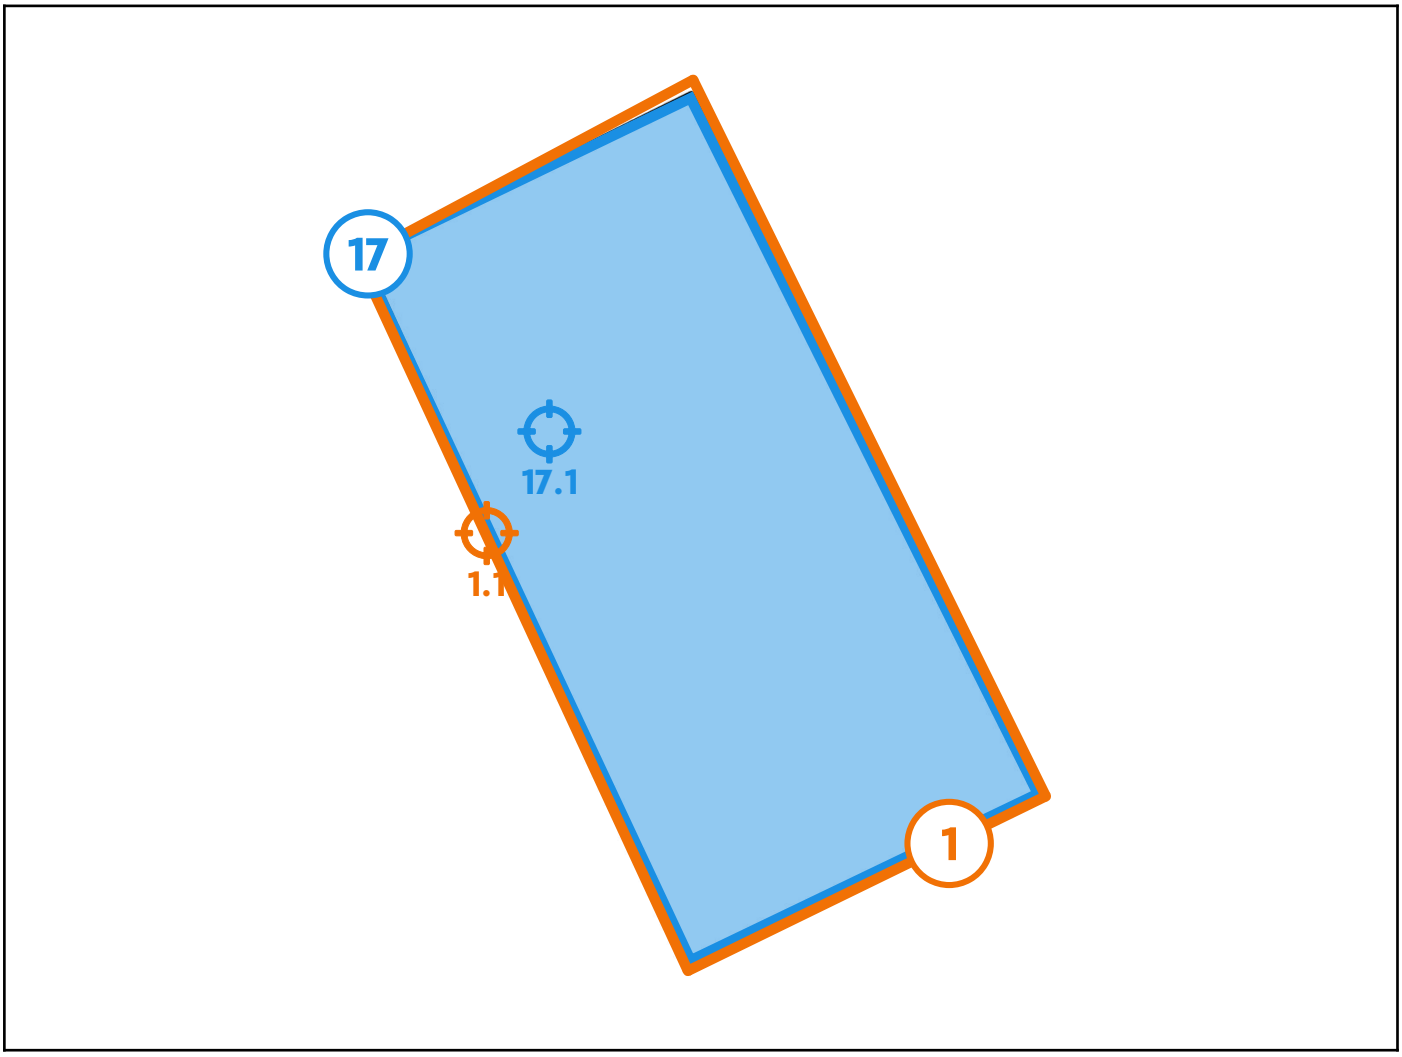
Plan 2.1: Bijgebouw plan

Beschrijving	Type	Actie
1. Dekstenen garage	Asbestmateriaal	Verwijderen
1.1 Code: 10	Puntmonster	-
17. Roofing (met staalname)	Geen asbest	-
17.1 Code: 09	Puntmonster	-

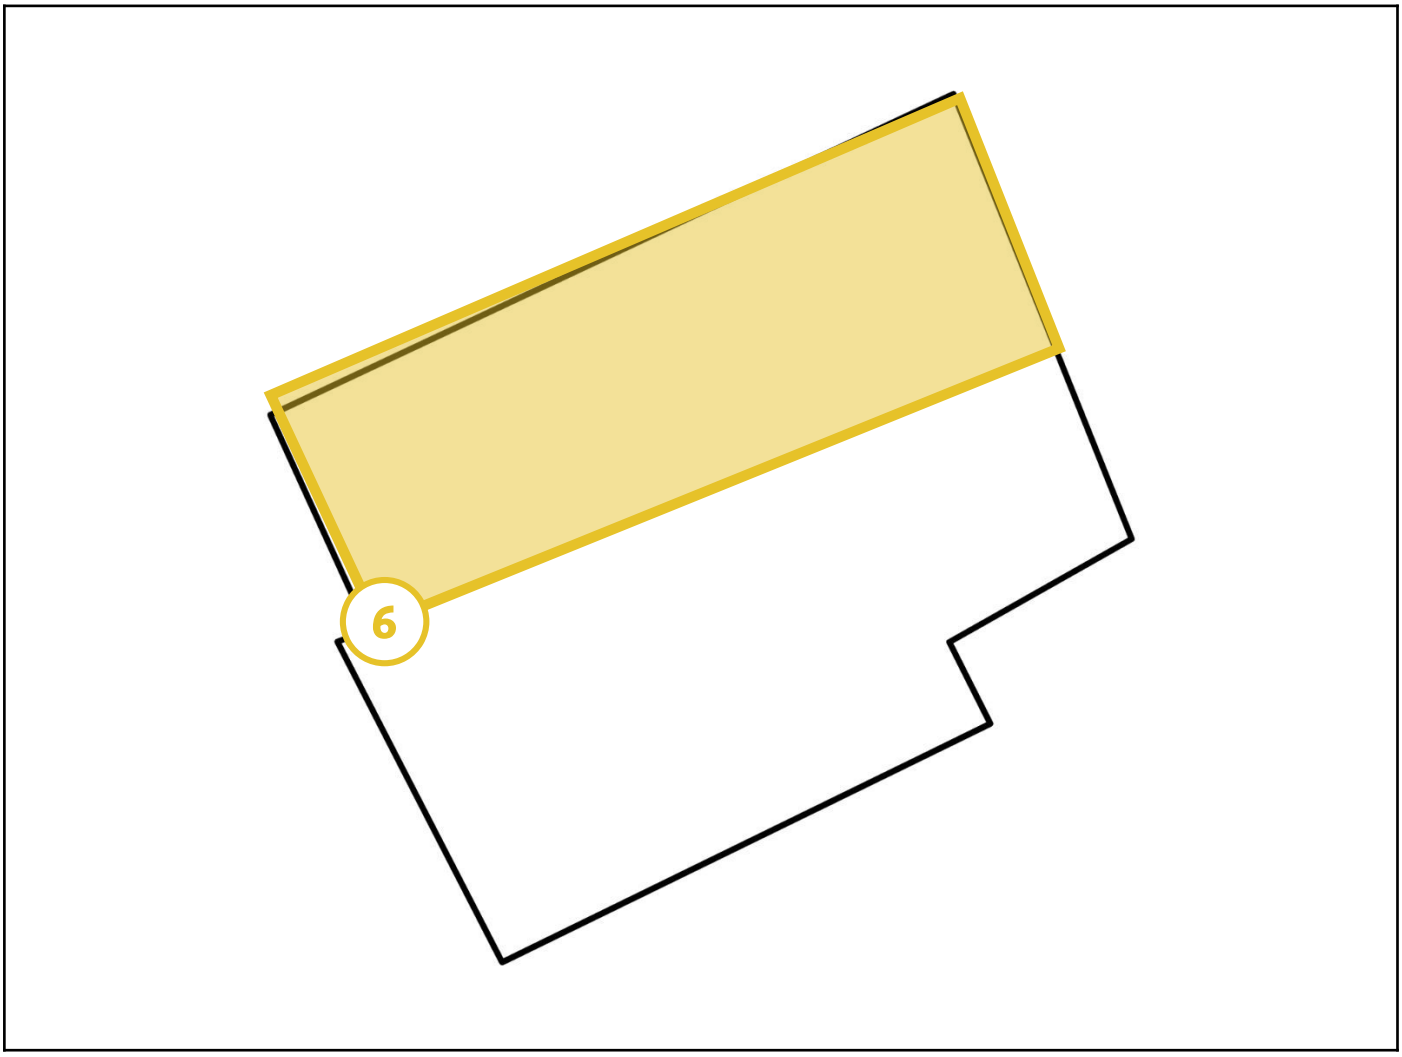
Plan 3.1: Bijgebouw plan

Beschrijving	Type	Actie
6. Onderdak tuinhuis (staalname)	Asbestmateriaal	Zorgvuldig beheren

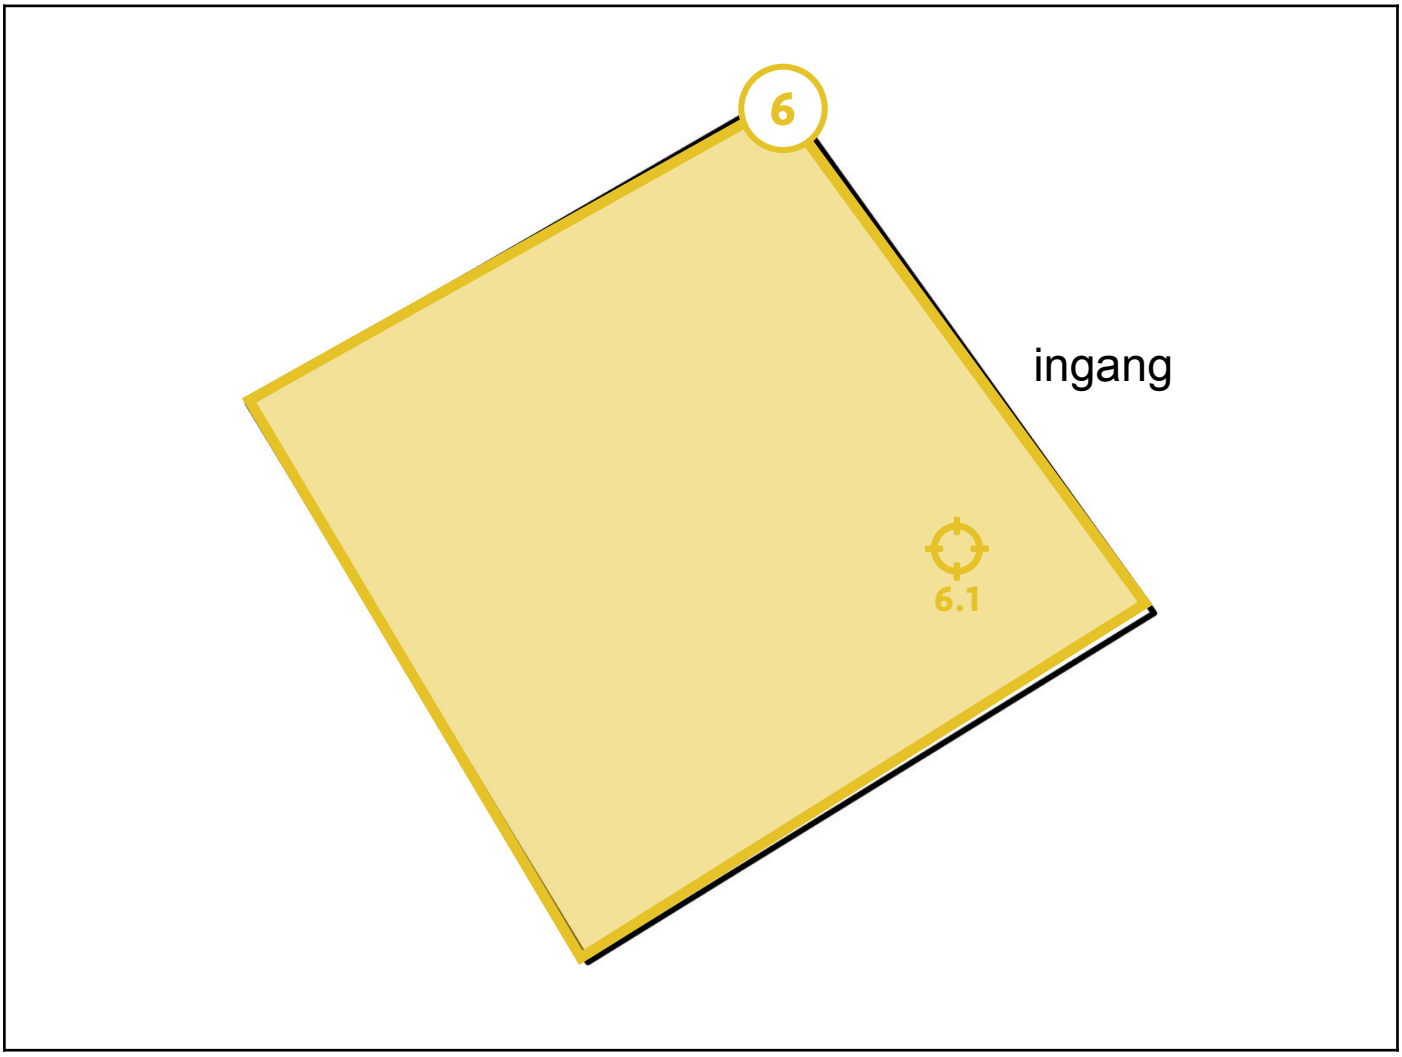
Plan 4.1: Bijgebouw plan

Beschrijving	Type	Actie
6. Onderdak tuinhuis (staalname)	Asbestmateriaal	Zorgvuldig beheren
6.1 Code: 11	Puntmonster	-

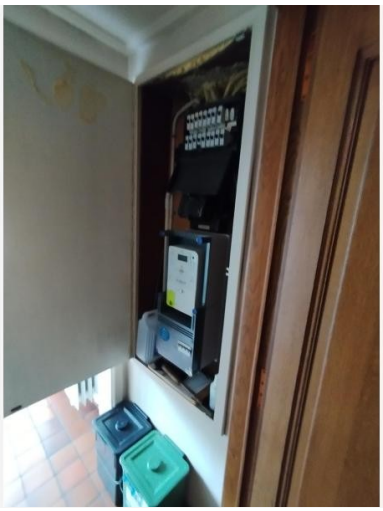
Fiche 5: Bakeliet toep.(schakelaars-stopcontact.-verdeeldozen-radiatorknoppen)

Het asbestmateriaal valt onder de mijlpaal van 2040.

Eindbeoordeling materiaalrisico	Laag materiaalrisico en/of verlaagde kans op vezelvrijgave

Gebondenheid	Categorie 1: hechtgebonden in oorsprong
Asbestsoort (vezeltype)	Crocidoliet aanwezig
Asbestconcentratie	Laag (< 50%)
Afschermingsgraad van het gehele materiaal	Geheel of deels vrij aan de binnenlucht, maar geen contact met binnenluchtstromen
Toestand van het materiaal	Onbeschadigd, niet verweerd

- Zorg voor een veilig beheer. Vermijd het beschadigen van het asbestmateriaal. Controleer de toestand jaarlijks op wijzigingen.
- Voer bijkomende staalname(s) uit.

- Eenvoudige handelingen: mag via doe-het-zelf of door werknemer(s) met opleidingsattest eenvoudige handelingen
  Schakelaars, stopcontacten en andere gelijkaardige toepassingen kunnen eenvoudig losgeschroefd worden --> EH doe-het-zelf. Afgesloten of verzegelde kast --> EH opgeleid technieker personeel 8u basisopleiding asbest. Voor elektrische infrastructuur en uitrusting dient u vooraleer men deze toepassing gaat bevochtigen de elektriciteit af te sluiten (zoniet elektrocutie-/brandgevaar). standaard dragen van de nodige wegwerp beschermingsmiddelen FFP 3 masker , handschoenen en tyvec CAT III type 5-6 , afspoelbaar schoeisel Losschroeven en dubbel verpakken in plastic , sluit luchtdicht af en breng dit als hechtgebonden afval naar een plaatselijk containerpark. Voor hechtgebonden toepassingen: Bij verwijdering door doe-het-zelf moet men dit afval dubbel en luchtdicht verpakt aandienen bij het gemeentelijk recyclagepark. Men raadpleegt best op voorhand de voorwaarden van het recyclagepark.

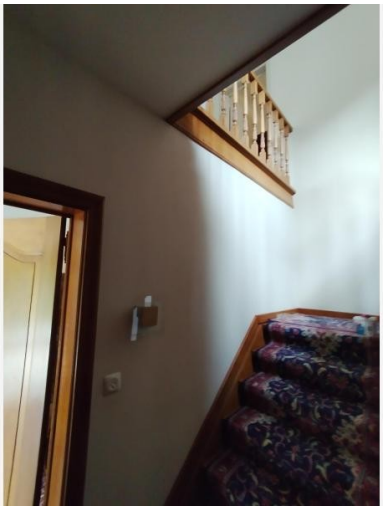
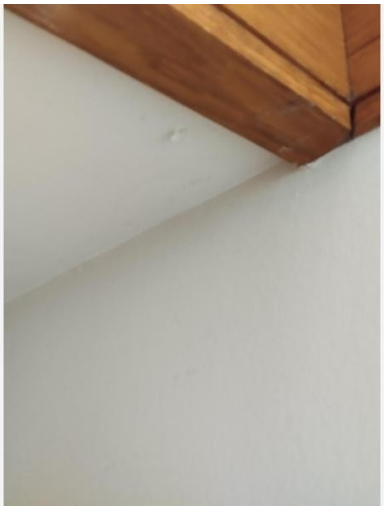
Fiche 13: Plafondpleister

Geen asbest

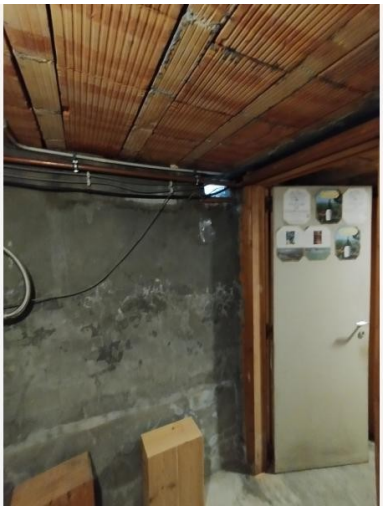
Fiche 14: Cementering kelder (met staalname)

Geen asbest

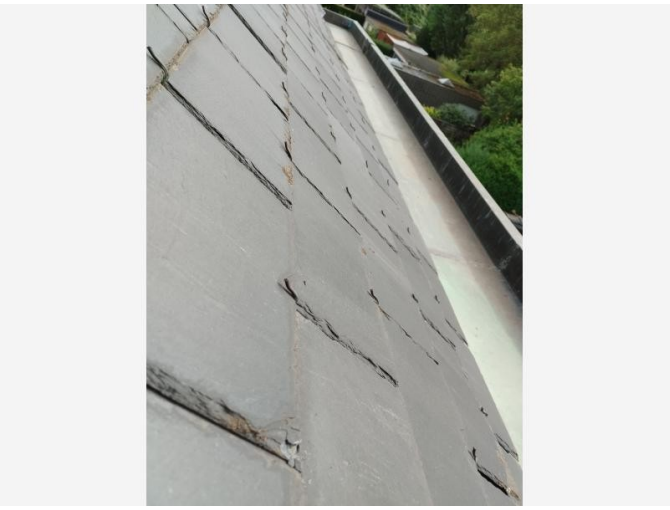
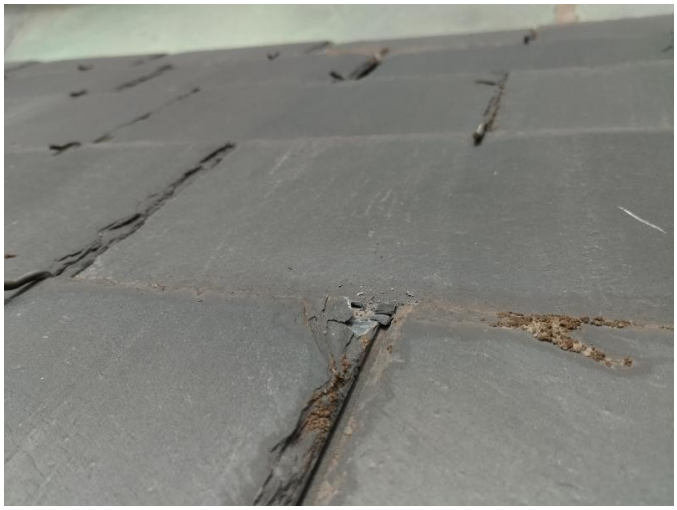
Fiche 15: Dakleien

Geen asbest

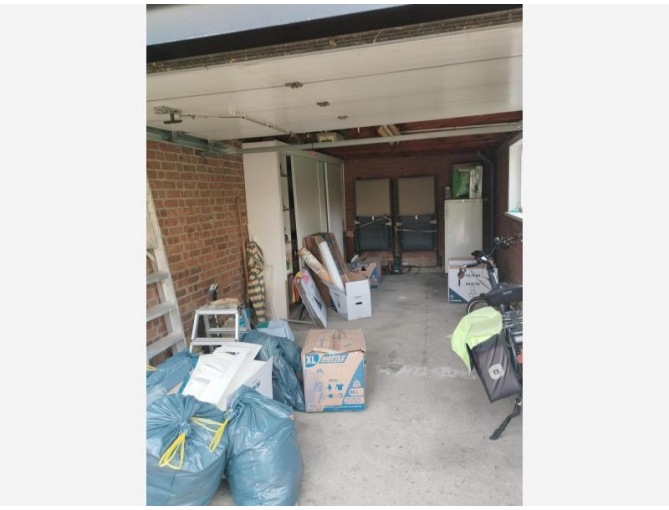
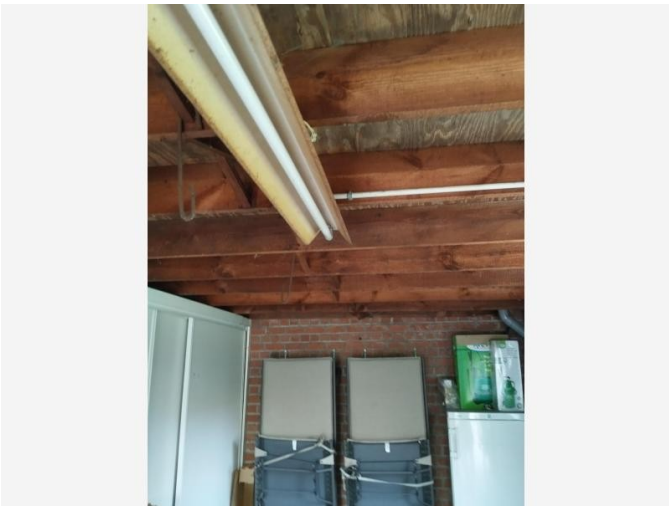
Beschrijving	Notitie	Terug te vinden op plannen
Fiche 21: onderdak plat dak garage: niet waarneembaar	Het plafond van de garage is afgewerkt in hout.	-
