Asbestinventarisattest

Dendermondesteenweg 233, 9070 Destelbergen

Attestnummer : **20260430-000126.001**
Uitgegeven op : **30.04.2026**
Geldig tot : **30.04.2036**

Niet-asbestveilig

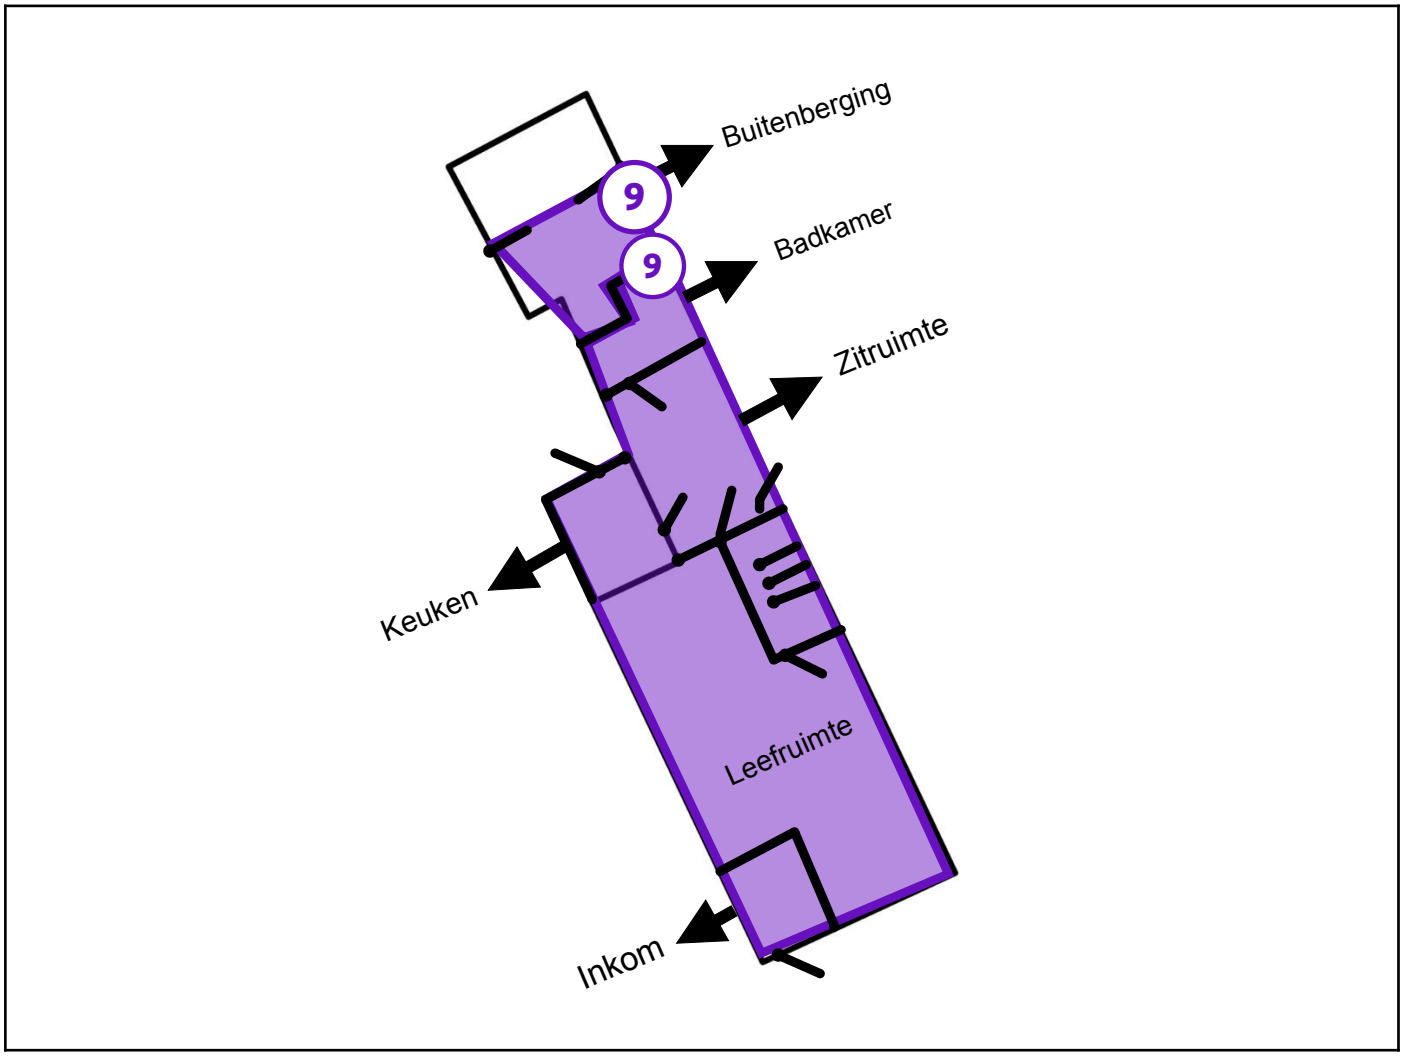
Plan 1.2: Gelijkvloers

Beschrijving	Type	Actie
9. Tegelvloer	Advies	-

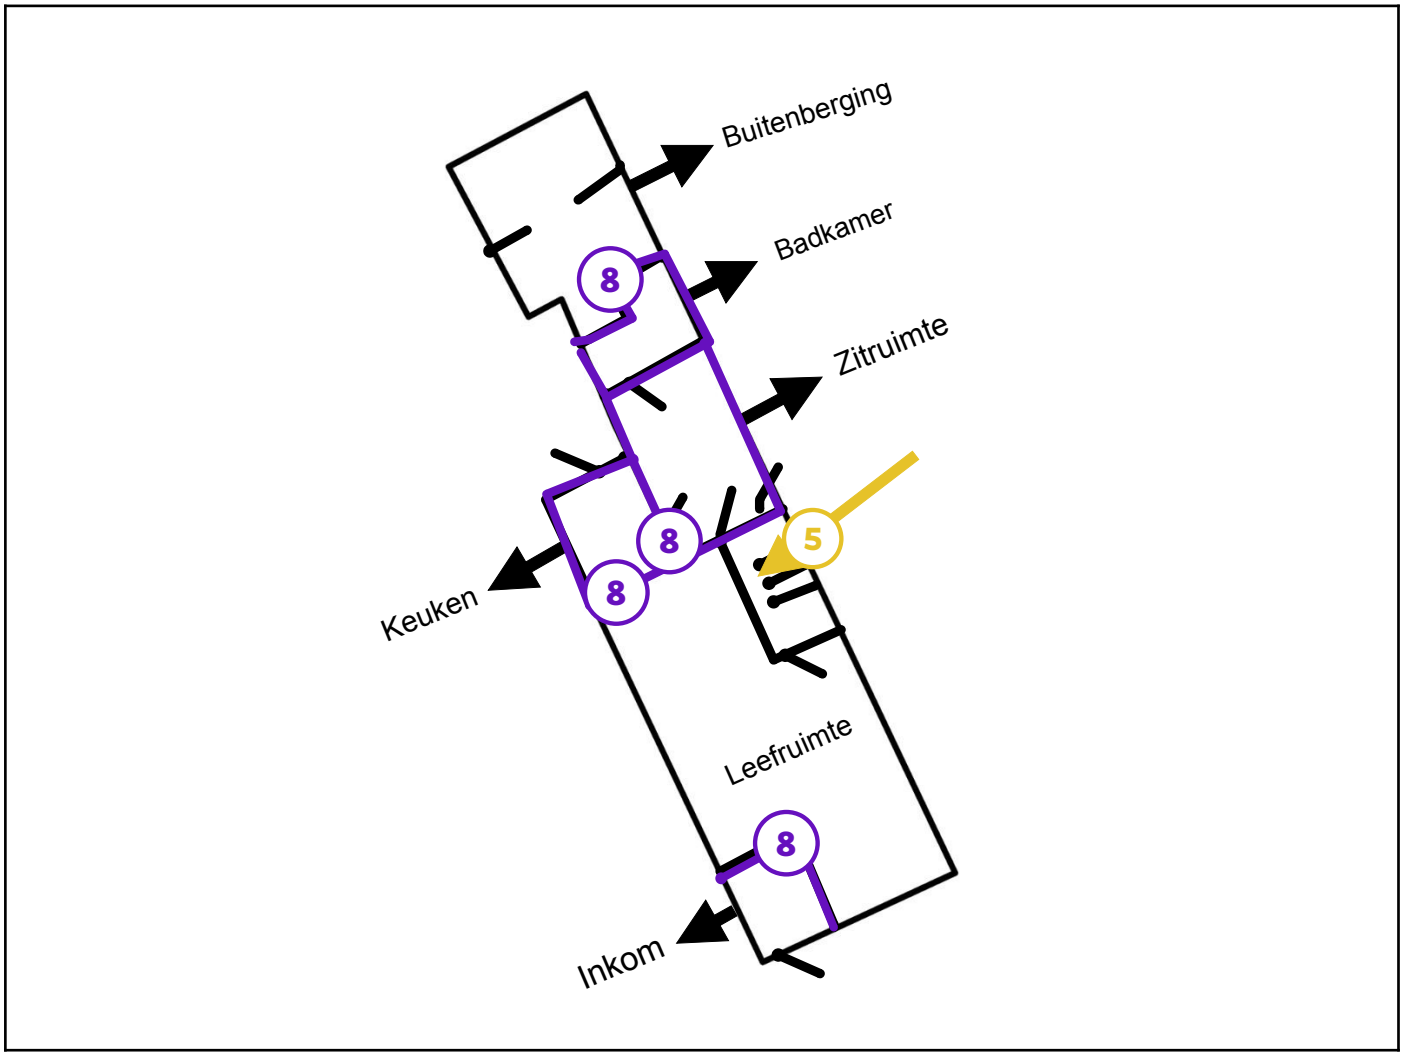
Plan 1.3: Gelijkvloers (2)

Beschrijving	Type	Actie
5. Bakeliet schakelaar	Asbestmateriaal	Zorgvuldig beheren
8. Muurafwerkingen	Advies	-

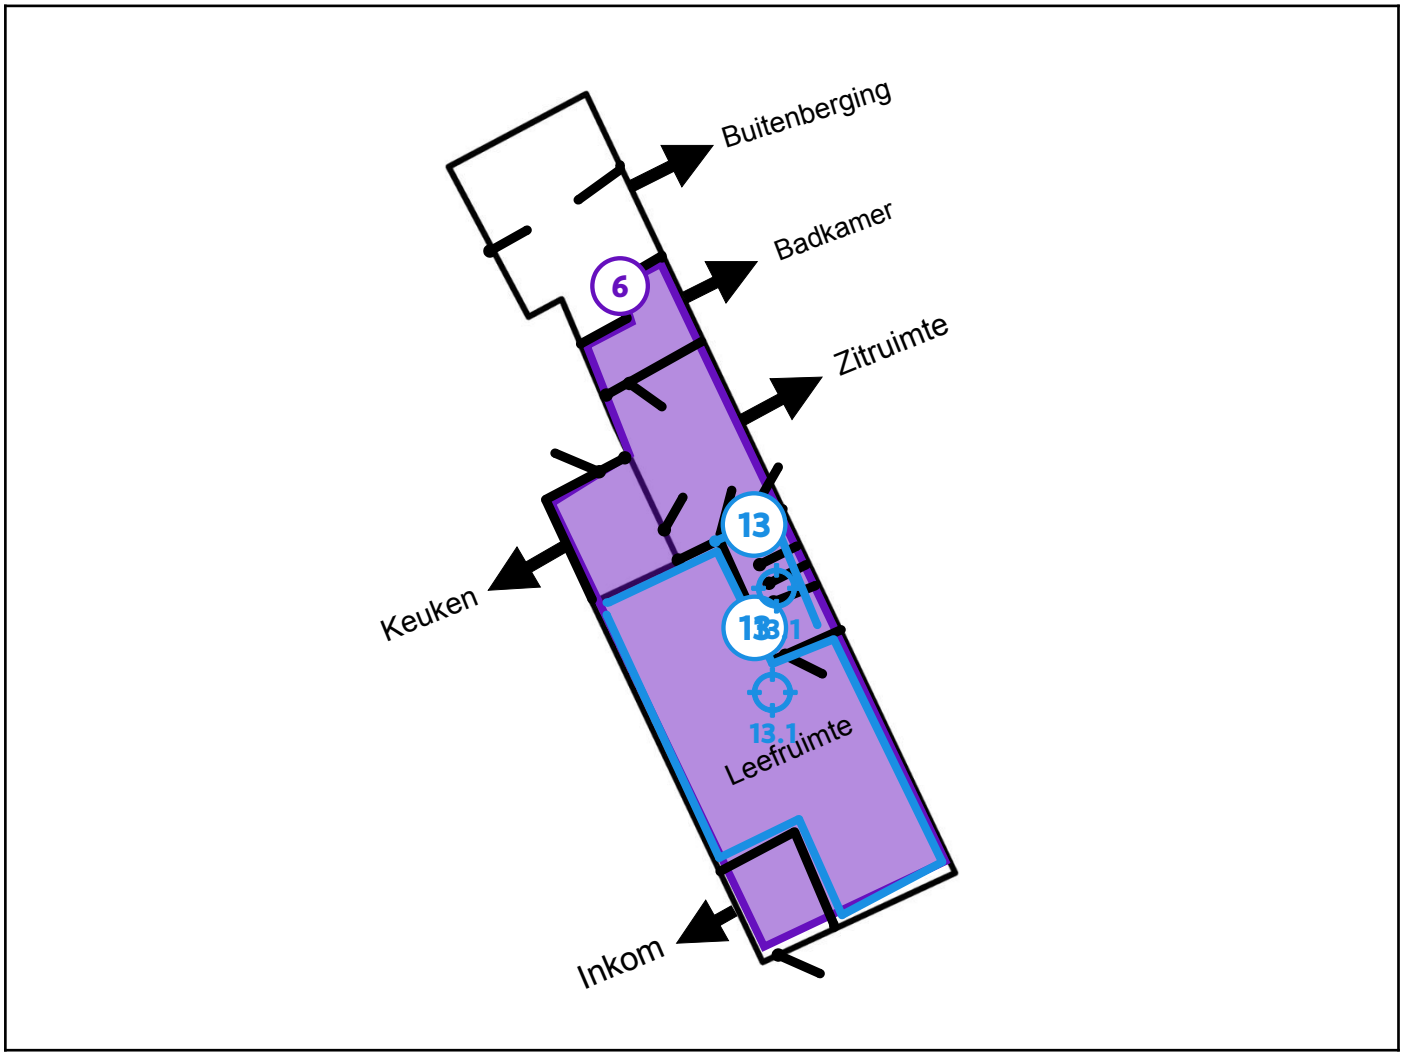
Plan 1.4: Gelijkvloers - pleisterwerk

Beschrijving	Type	Actie
6. Plafondafwerking	Advies	-
13. Pleisterwerk muren	Geen asbest	-
13.1 Code: 4	Mengmonster	-

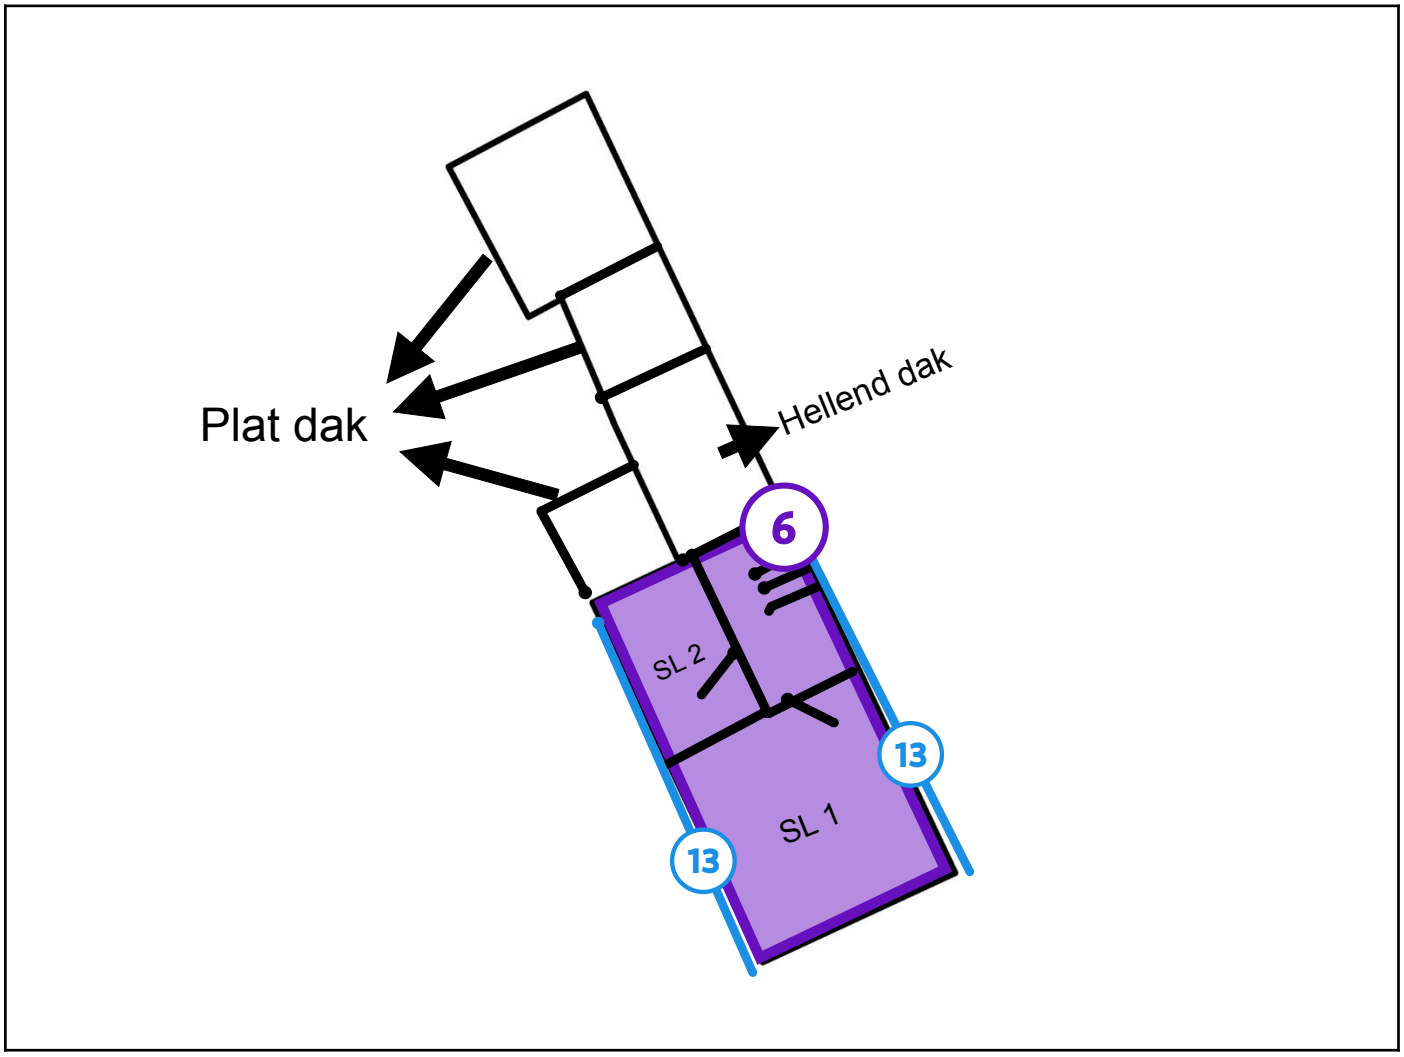
Plan 1.7: Eerste verdieping - pleisterwerk

Beschrijving	Type	Actie
6. Plafondafwerking	Advies	-
13. Pleisterwerk muren	Geen asbest	-

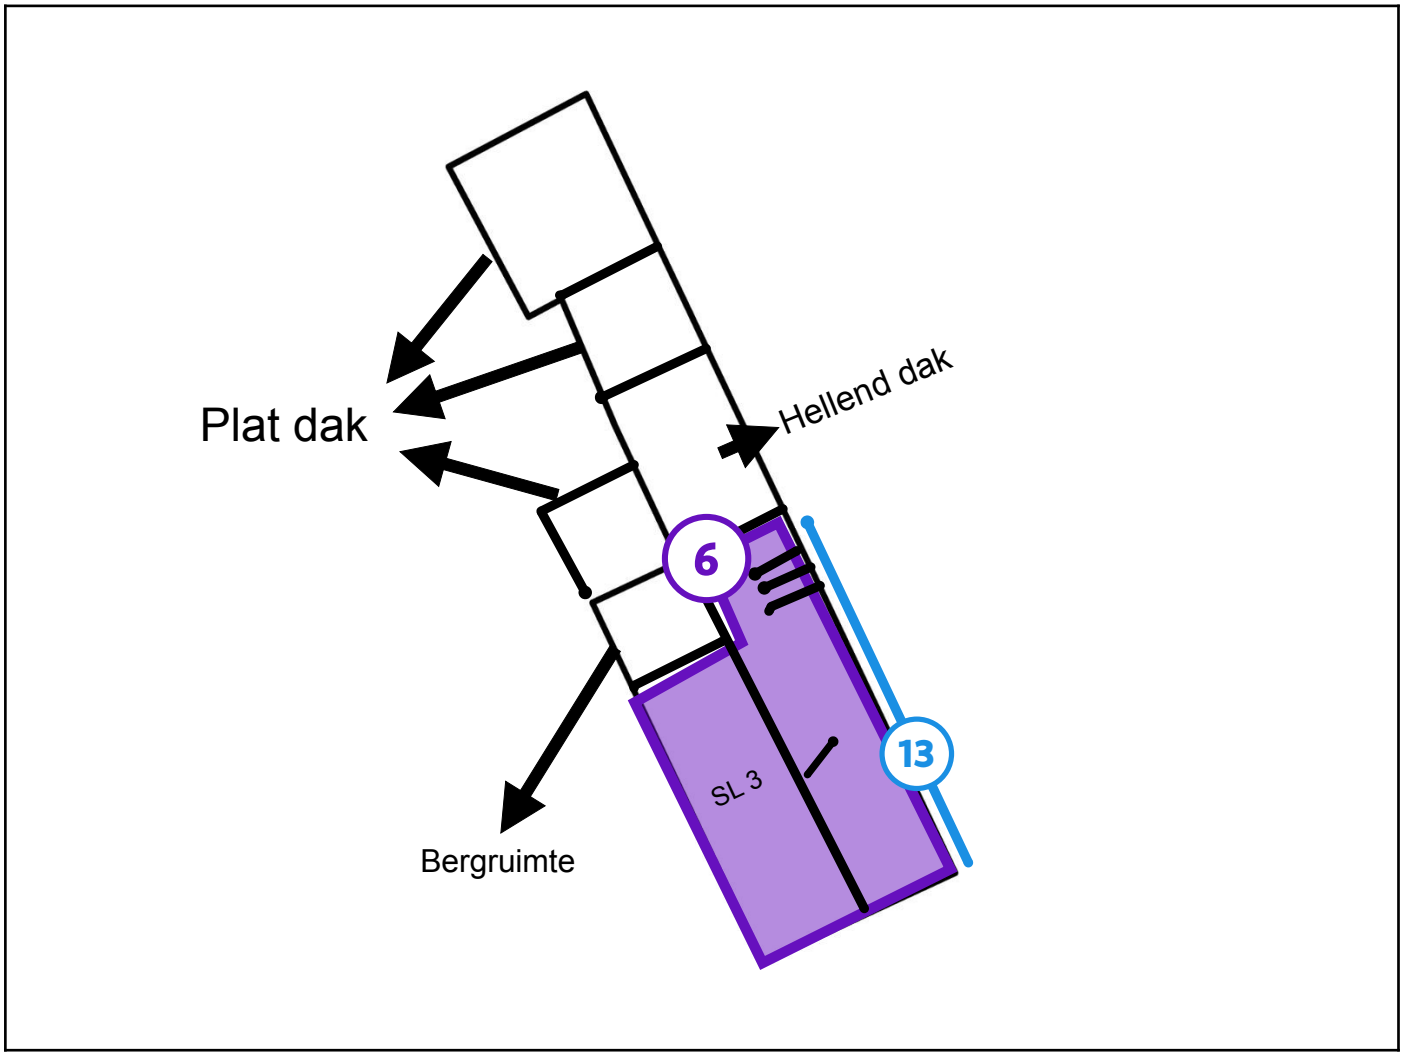
Plan 1.9: Tweede verdieping - pleisterwerk

Beschrijving	Type	Actie
6. Plafondafwerking	Advies	-
13. Pleisterwerk muren	Geen asbest	-

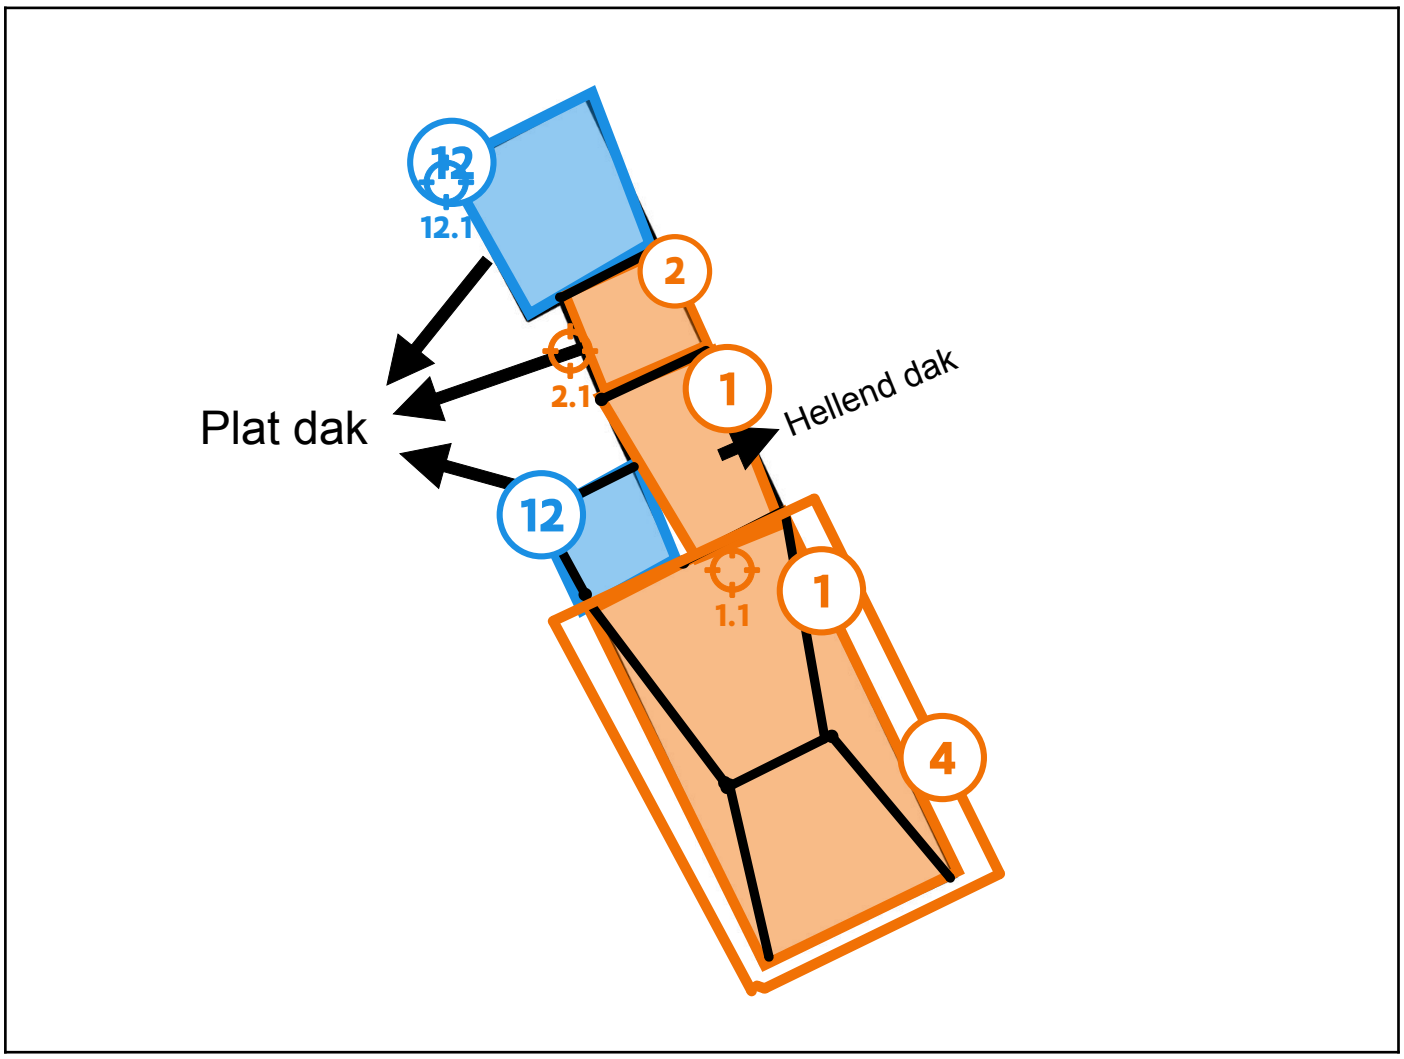
Plan 1.10: Dak

Beschrijving	Type	Actie
1. Dakdekking asbestleien	Asbestmateriaal	Verwijderen
1.1 Code: 3	Puntmonster	-
2. Golfplaten	Asbestmateriaal	Verwijderen
2.1 Code: 2	Puntmonster	-
4. Onderdak	Asbestmateriaal	Maatregelen nemen
12. Roofing plat dak	Geen asbest	-
12.1 Code: 1	Puntmonster	-

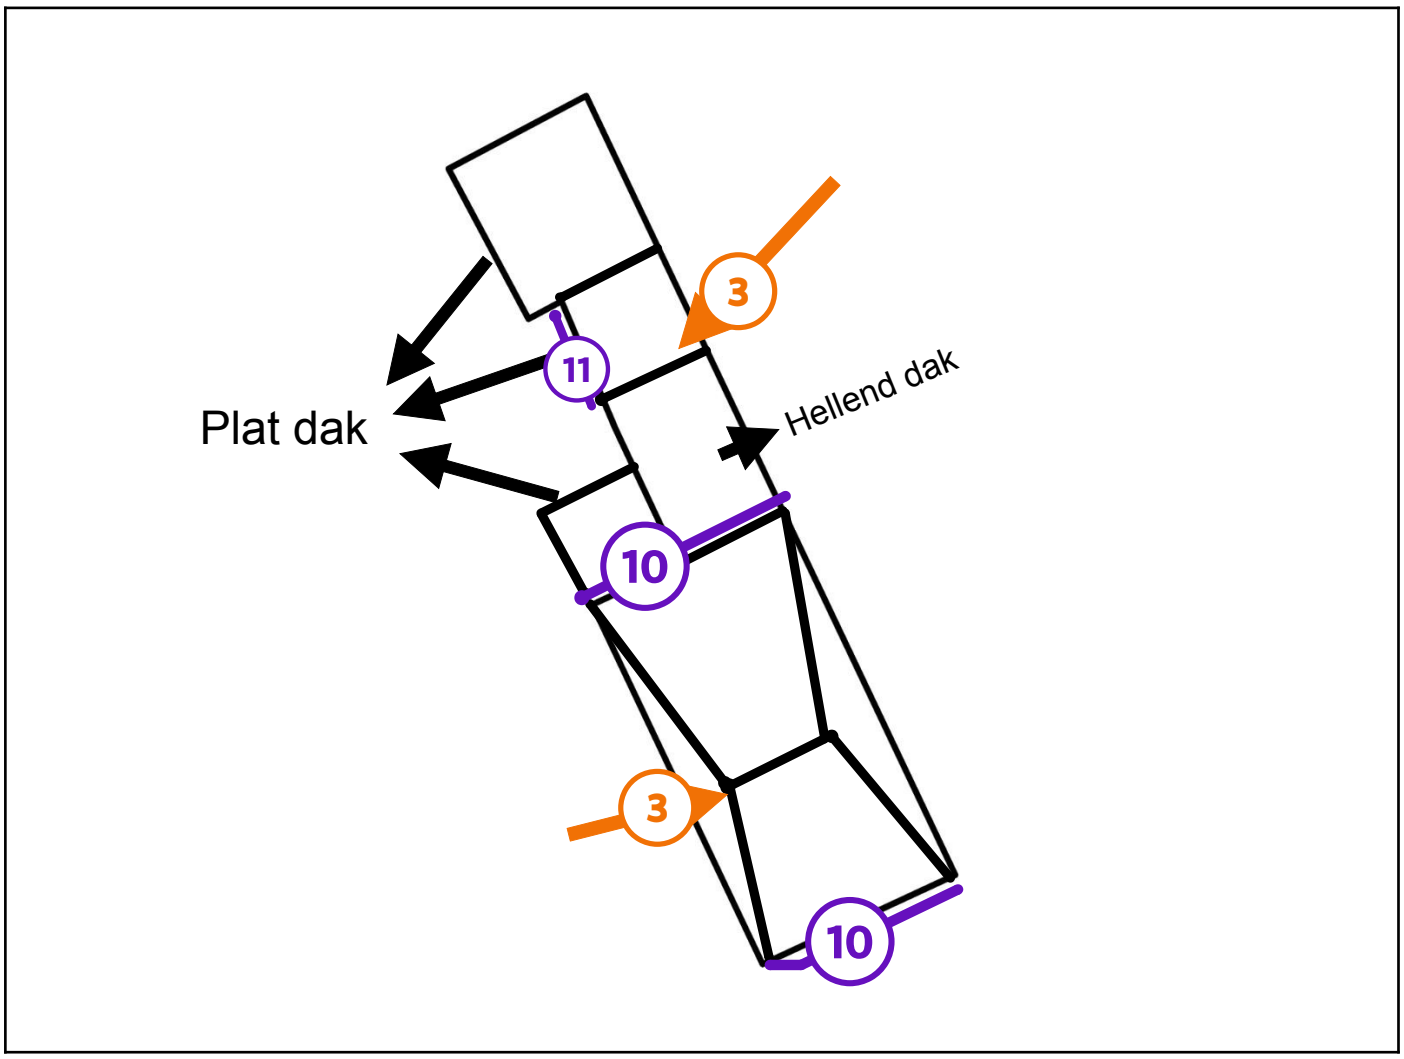
Plan 1.11: Dak (2)

Beschrijving	Type	Actie
3. Schouwhoed asbest	Asbestmateriaal	Verwijderen
10. Slib/sediment: leien hellend dak	Advies	-
11. Slib/sediment: golfplaten	Advies	-

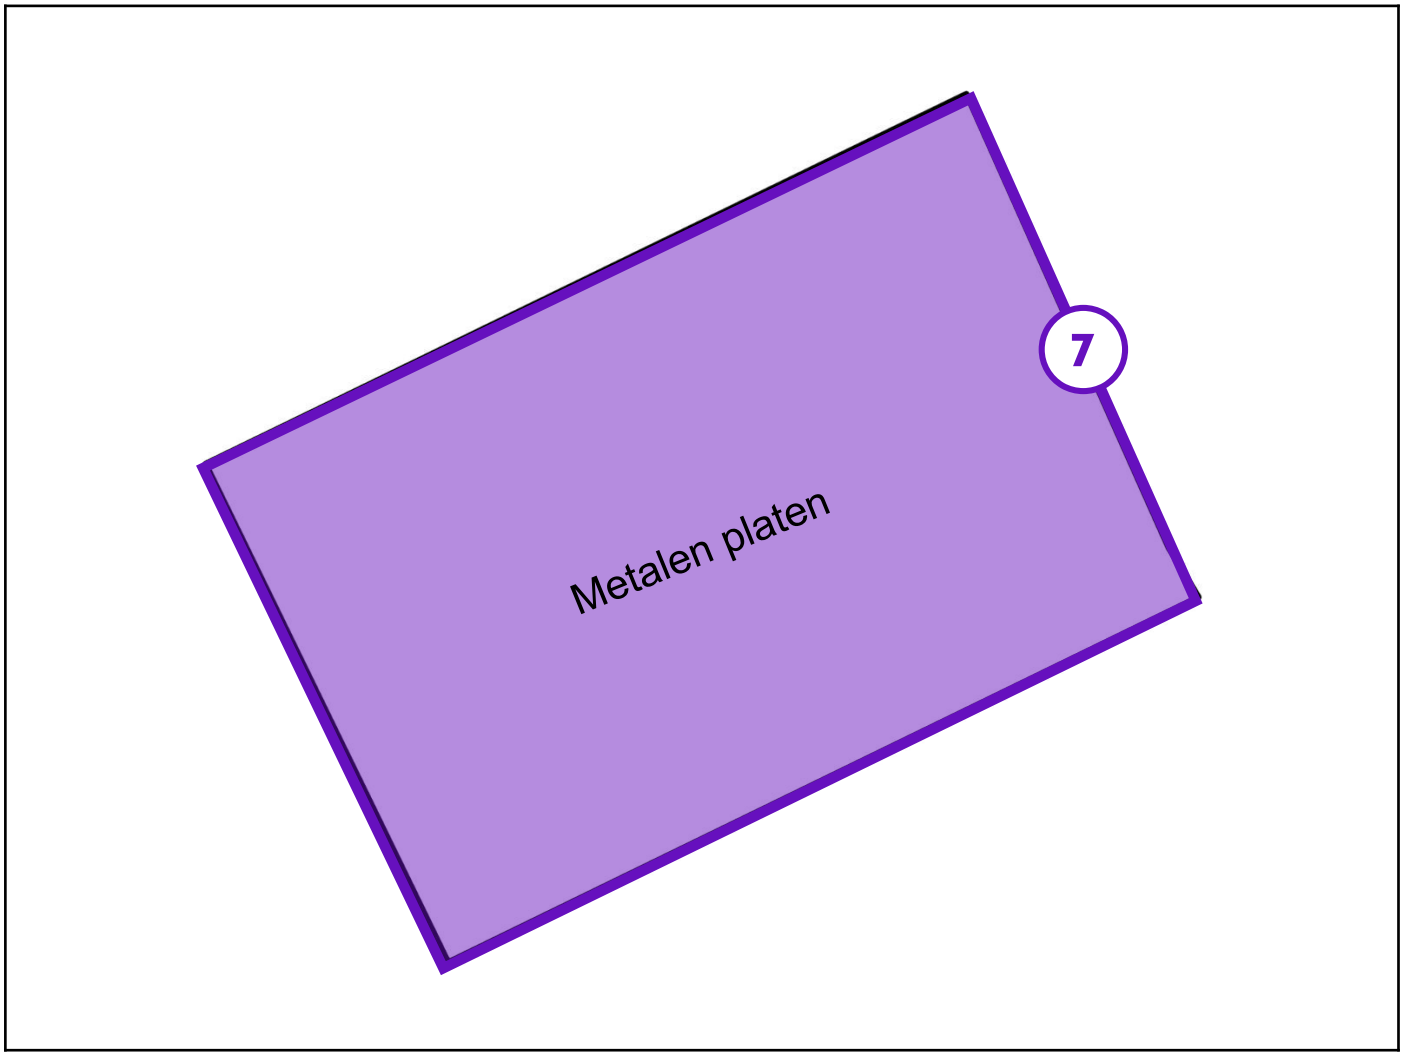
Plan 2.2: Garage dak

Beschrijving	Type	Actie
7. Metalen platen garage + berging	Advies	-

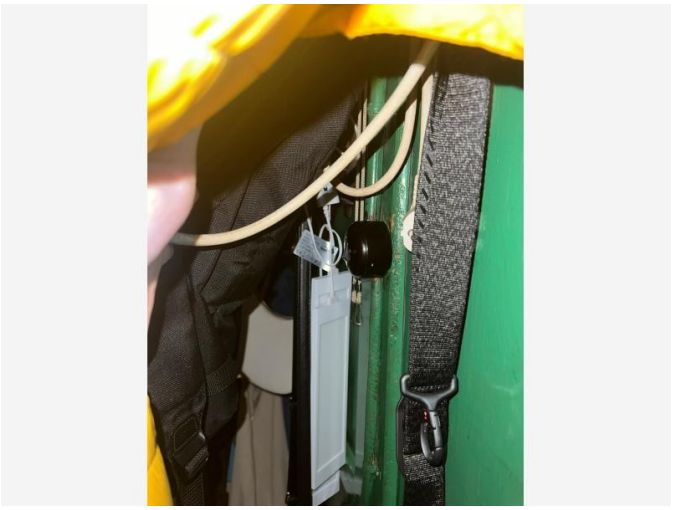
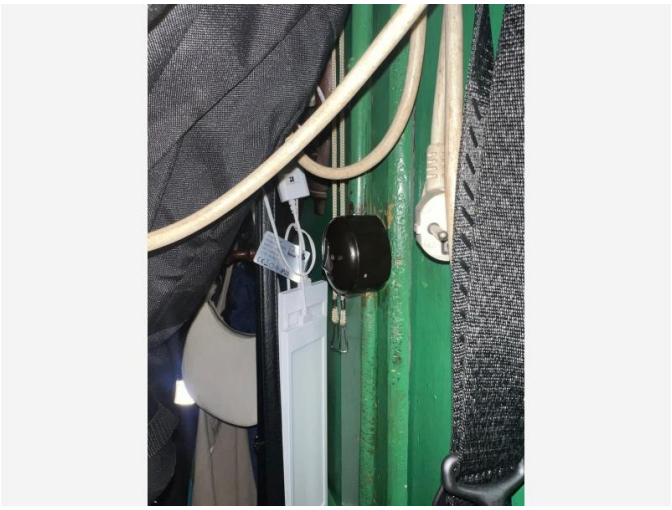
Fiche 5: Bakeliet schakelaar

Eindbeoordeling materiaalrisico	Laag materiaalrisico en/of verlaagde kans op vezelvrijgave

Gebondenheid	Categorie 1: hechtgebonden in oorsprong
Asbestsoort (vezeltype)	Alleen chrysotiel aanwezig
Asbestconcentratie	Laag (< 50%)
Afschermingsgraad van het gehele materiaal	Geheel of deels vrij aan de binnenlucht, maar geen contact met binnenluchtstromen
Toestand van het materiaal	Licht beschadigd, licht verweerd. Intacte calciumsilicaatplaat of materiaal met categorie 3-gebondenheid

Beschrijving	Bakeliet schakelaar
Omgeving	Binnen
Primaire drager	Binnenwand
Asbestmateriaal	Plaat, paneel, tablet - Type Bakeliet
Bindmiddel van asbestmateriaal	Kunststof of -hars
Gebondenheid op basis van bindmiddel	Hecht
Hoeveelheid (oppervlakte - dikte - aantal)	• 2,00 m^2 - 1,00 cm - 1 stuk
Totaal volume	0,02 m^3
Eenvoudig bereikbaar	Ja
Bevestigingswijze	• Geschroefd
Identificatiemethode	De asbestdeskundige beoordeelt het materiaal als asbestverdacht en dus asbesthoudend, en dit zonder monstername. Motivatie: De monstername brengt andere schade aan dan schade die inherent is aan de monstername.
Destructieve handeling voor identificatie	Nee
Opmerking	Het gewicht en lm is een beredeneerde schatting. Er worden geen rechten verleend aan deze oppervlaktes. De dikte is een schatting die voorkomt uit de monsterplaatsen en is daarom niet altijd representatief.

Zorgvuldig beheren

- Zorg voor een veilig beheer. Vermijd het beschadigen van het asbestmateriaal. Controleer de toestand jaarlijks op wijzigingen.
- Voer bijkomende staalname(s) uit.
