Asbestinventarisattest

Poststraat 23A, 9860 Oosterzele

Attestnummer : **20260527-000313.000**
Uitgegeven op : **27.05.2026**
Geldig tot : **Onbeperkt** (tenzij de toestand wijzigt)

Asbestveilig (maar mogelijk niet asbestvrij)

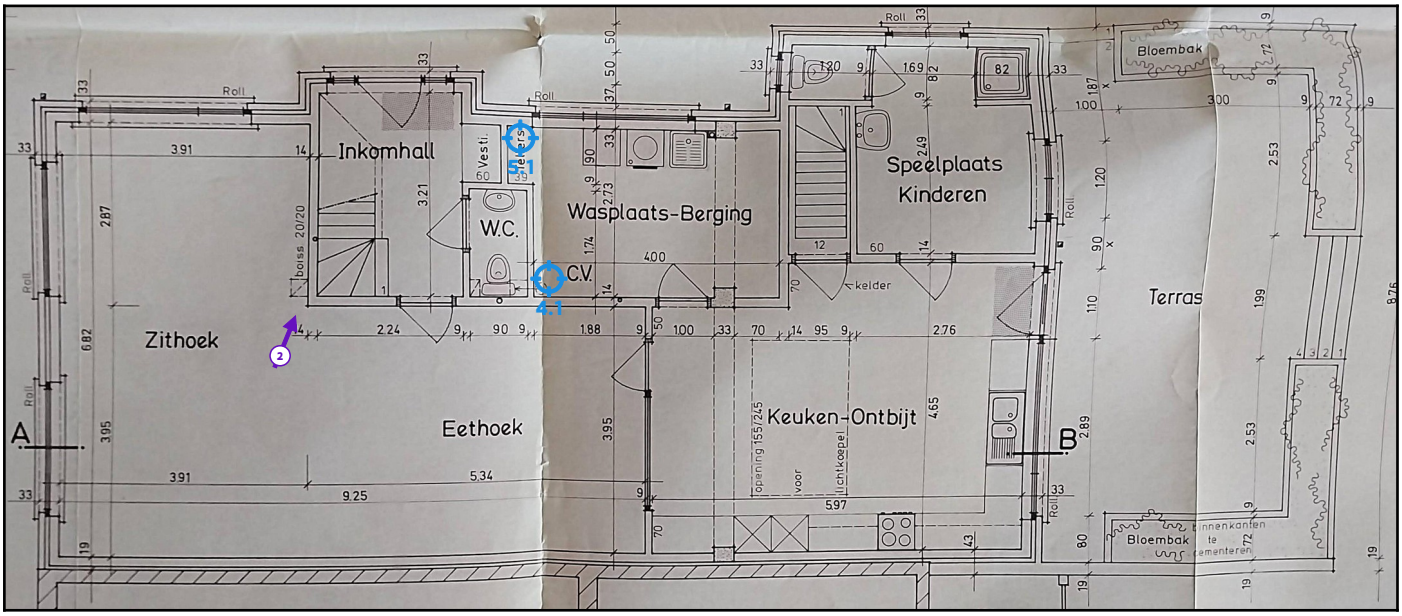
Plan 1.2: Grondplan +0

Beschrijving	Type	Actie
2. Kachelkoord	Advies	-
4. Pleister plafonds	Geen asbest	-
4.1 Code: A2 Pleister plafonds	Mengmonster	-
5. Pleister muren	Geen asbest	-
5.1 Code: A1 Pleister muren	Mengmonster	-

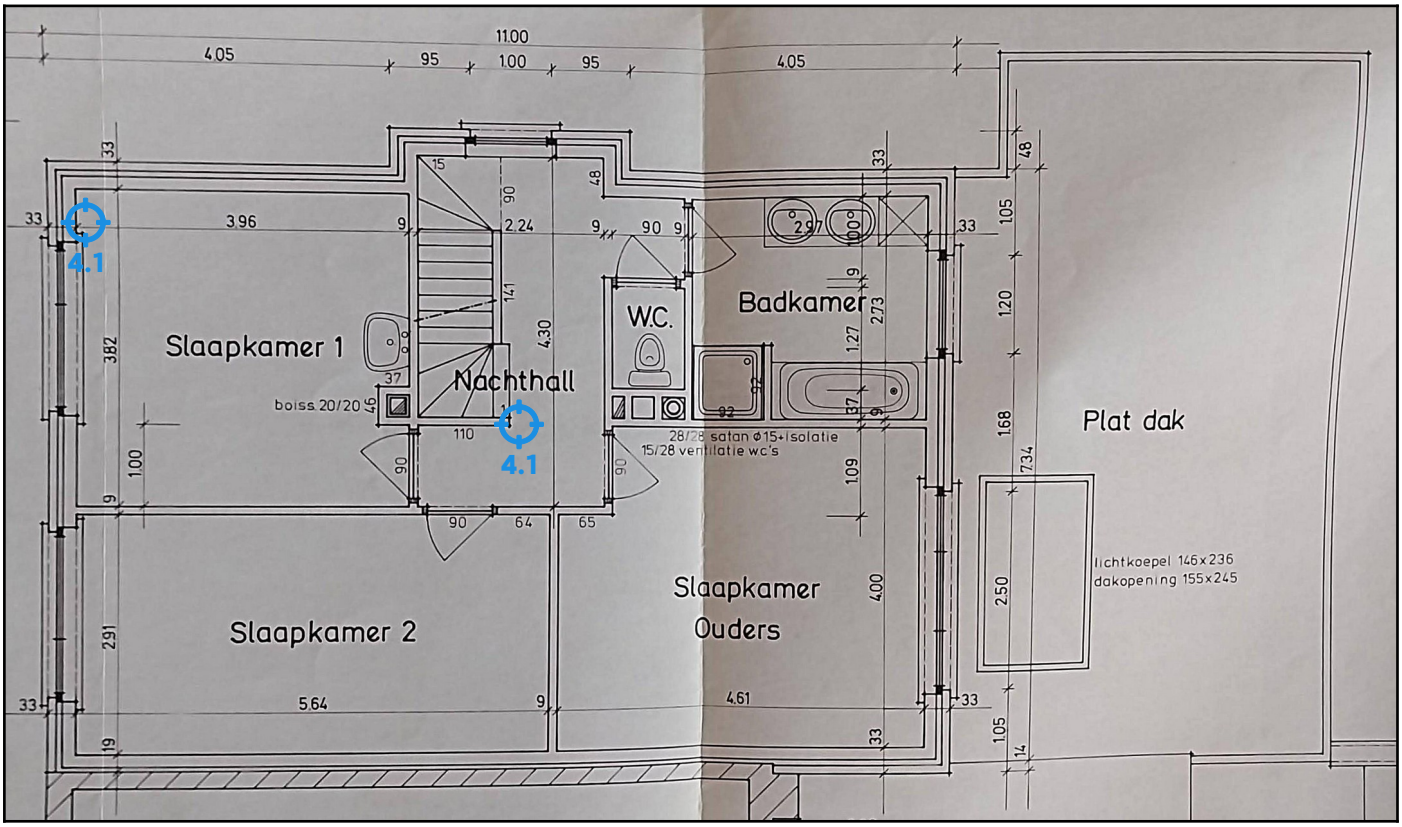
Plan 1.3: Grondplan +1

Beschrijving	Type	Actie
4. Pleister plafonds	Geen asbest	-
4.1 Code: A2 Pleister plafonds	Mengmonster	-

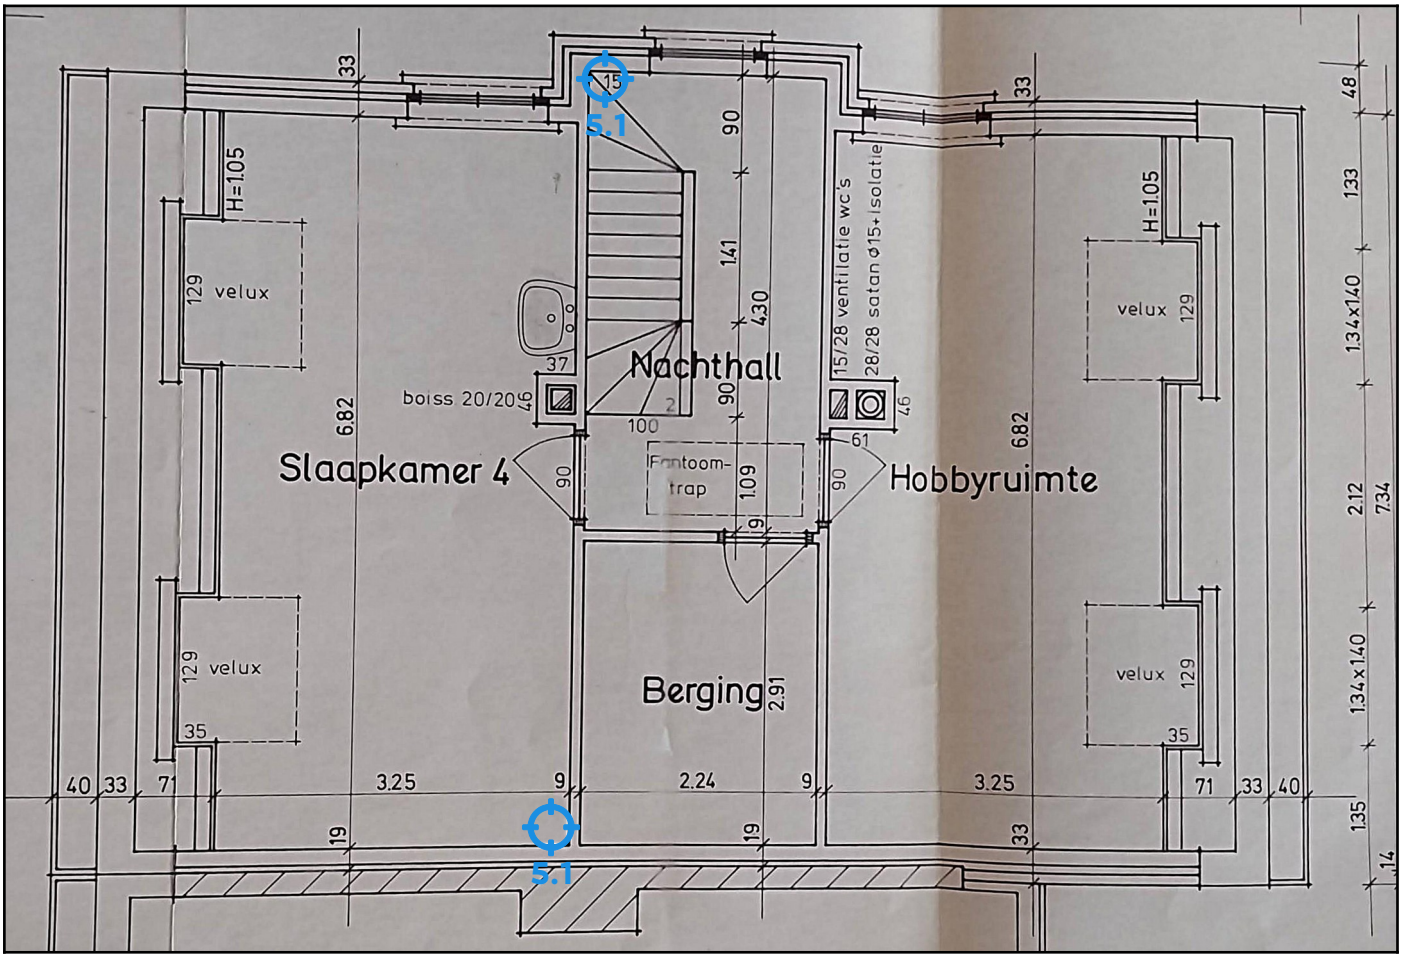
Plan 1.4: Grondplan +2

Beschrijving	Type	Actie
5. Pleister muren	Geen asbest	-
5.1 Code: A1 Pleister muren	Mengmonster	-

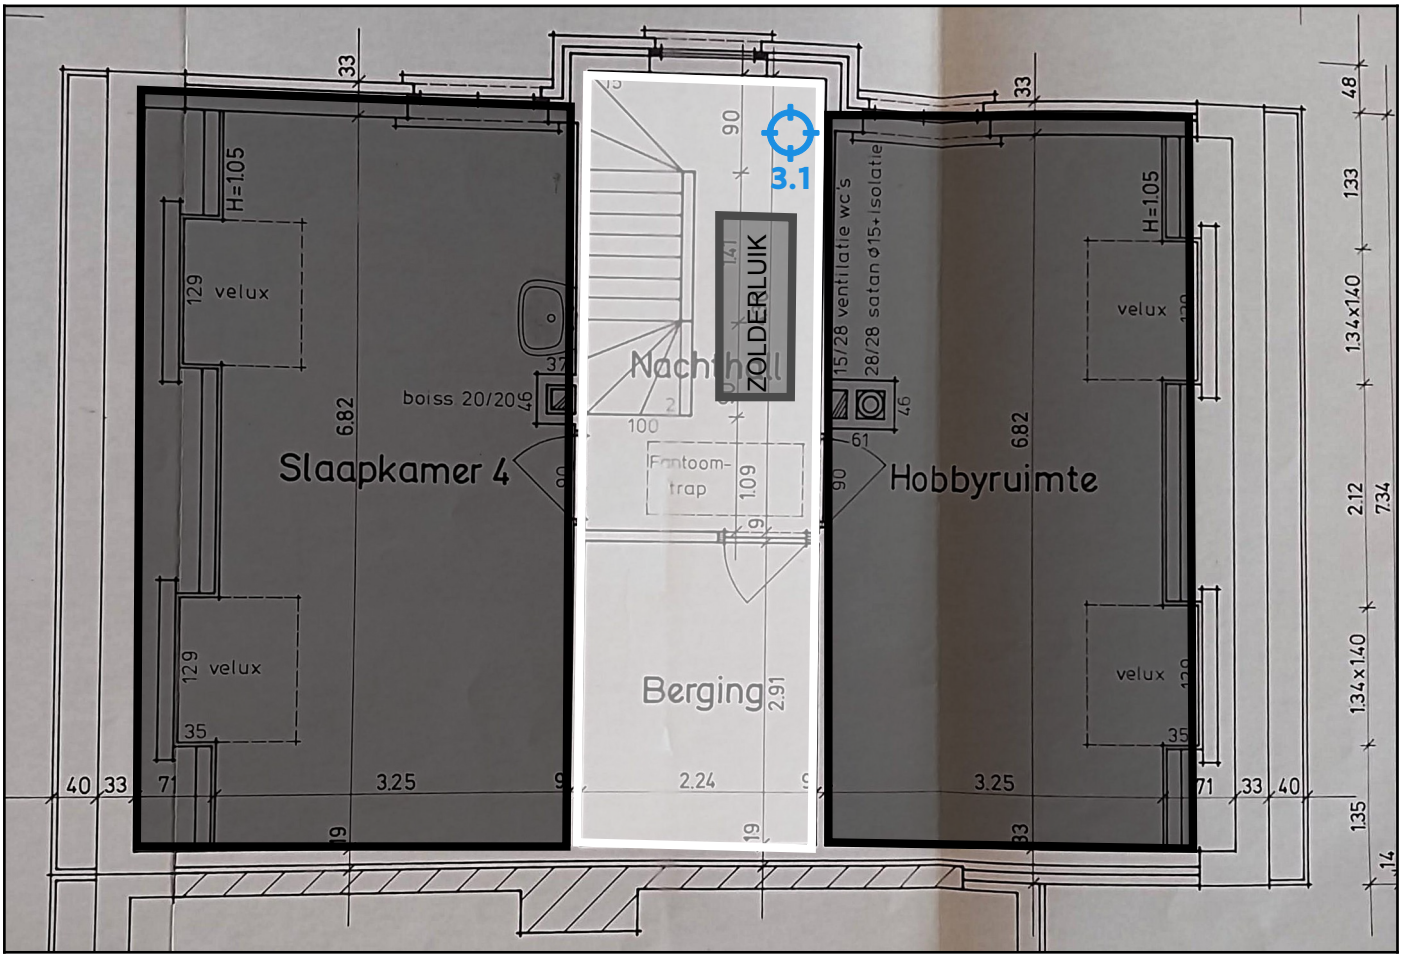
Plan 1.5: Grondplan +3 (zolder)

Beschrijving	Type	Actie
3. Onderdak	Geen asbest	-
3.1 Code: A3 Onderdak	Puntmonster	-

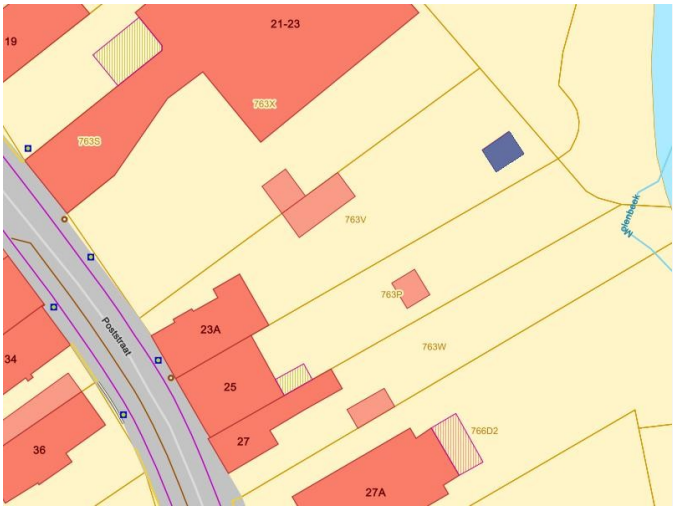
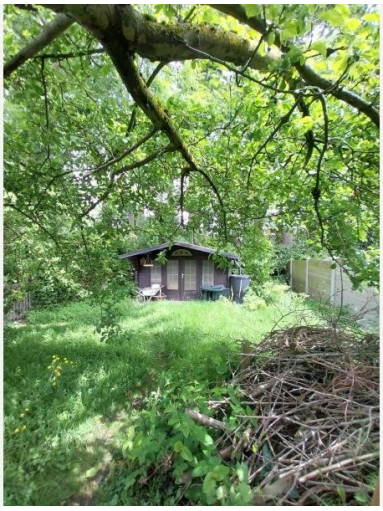
Fiche 1: Tuinhuis

Het tuinhuis bevat geen asbestverdachte materialen.

Basis voor advies	De asbestdeskundige beoordeelt het materiaal als niet-asbestverdacht.

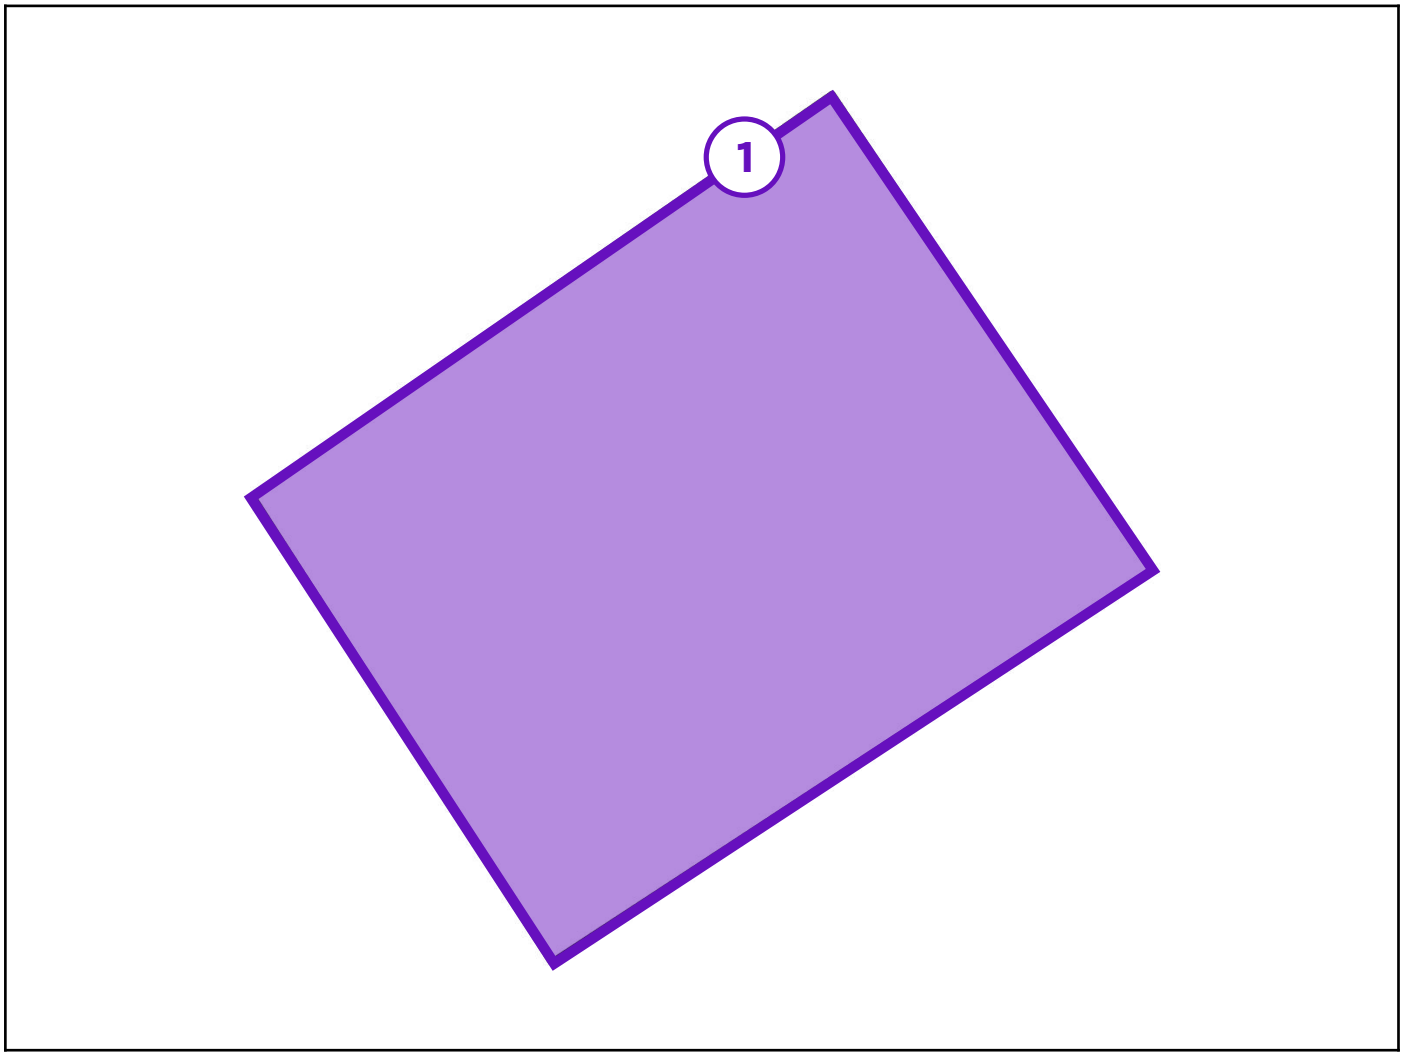
Plan 3.1: Grondplan tuinhuis

Beschrijving	Type	Actie
1. Tuinhuis	Advies	-

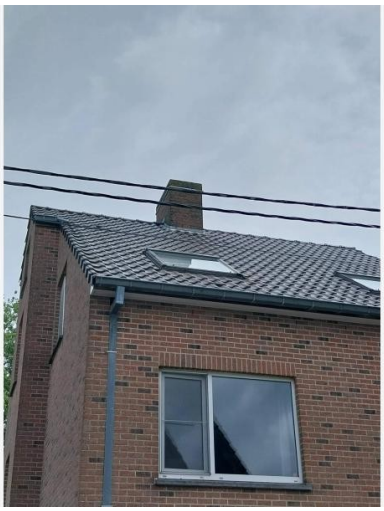
Fiche 10: Rookgaskanaal	Het rookgaskanaal is niet asbestverdacht. Dit is af te leiden door het geleverde bewijsmateriaal. Deze documenten zijn toegevoegd aan het dossier ter ondersteuning.	-
