Asbestinventarisattest

Filips Benthuysstraat 3, 9040 Gent

Attestnummer : **20240509-000091.000**
Uitgegeven op : **09.05.2024**
Geldig tot : **09.05.2034**

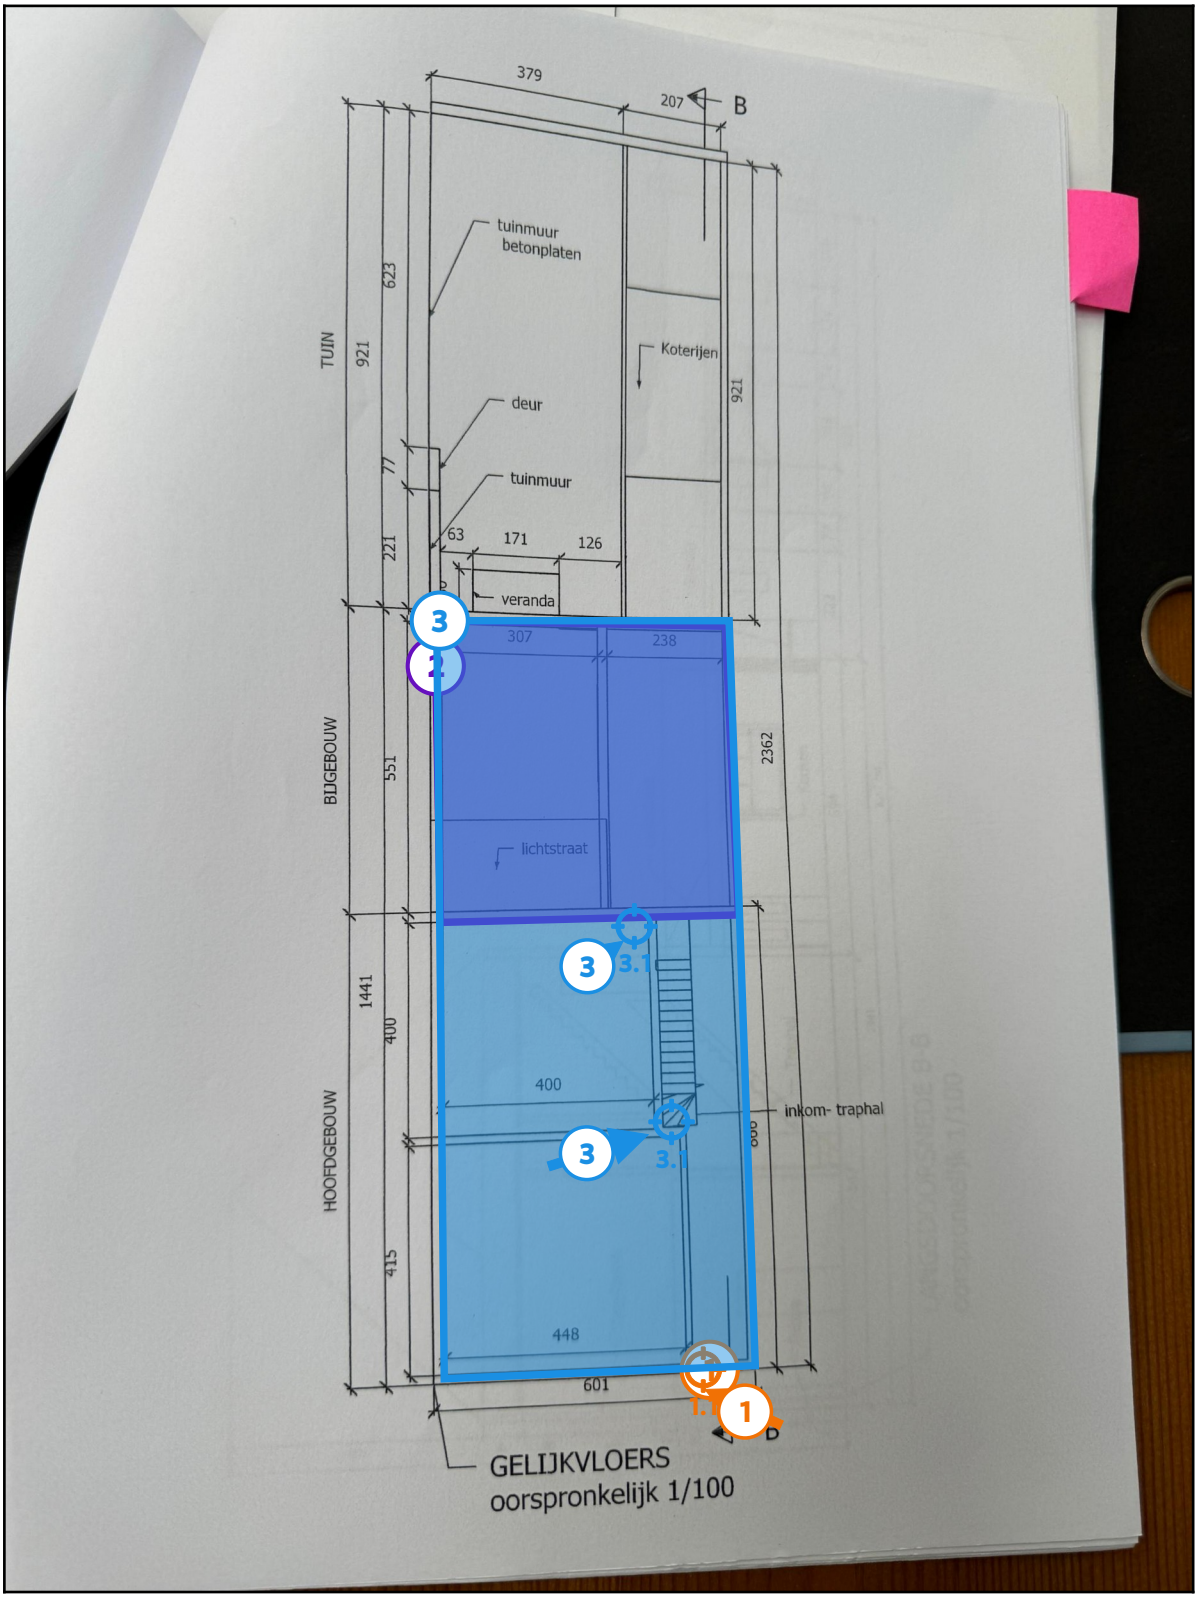
Plan 1.1: Plan gelijkvloers

1. Mastiekresten voordeur	Asbestmateriaal	Verwijderen
1.1 Code: 002	Puntmonster	-
2. Toplaag plat dak is EPDM	Advies	-
3. Pleisterwerk Muren	Geen asbest	-
3.1 Code: 001	Mengmonster	-

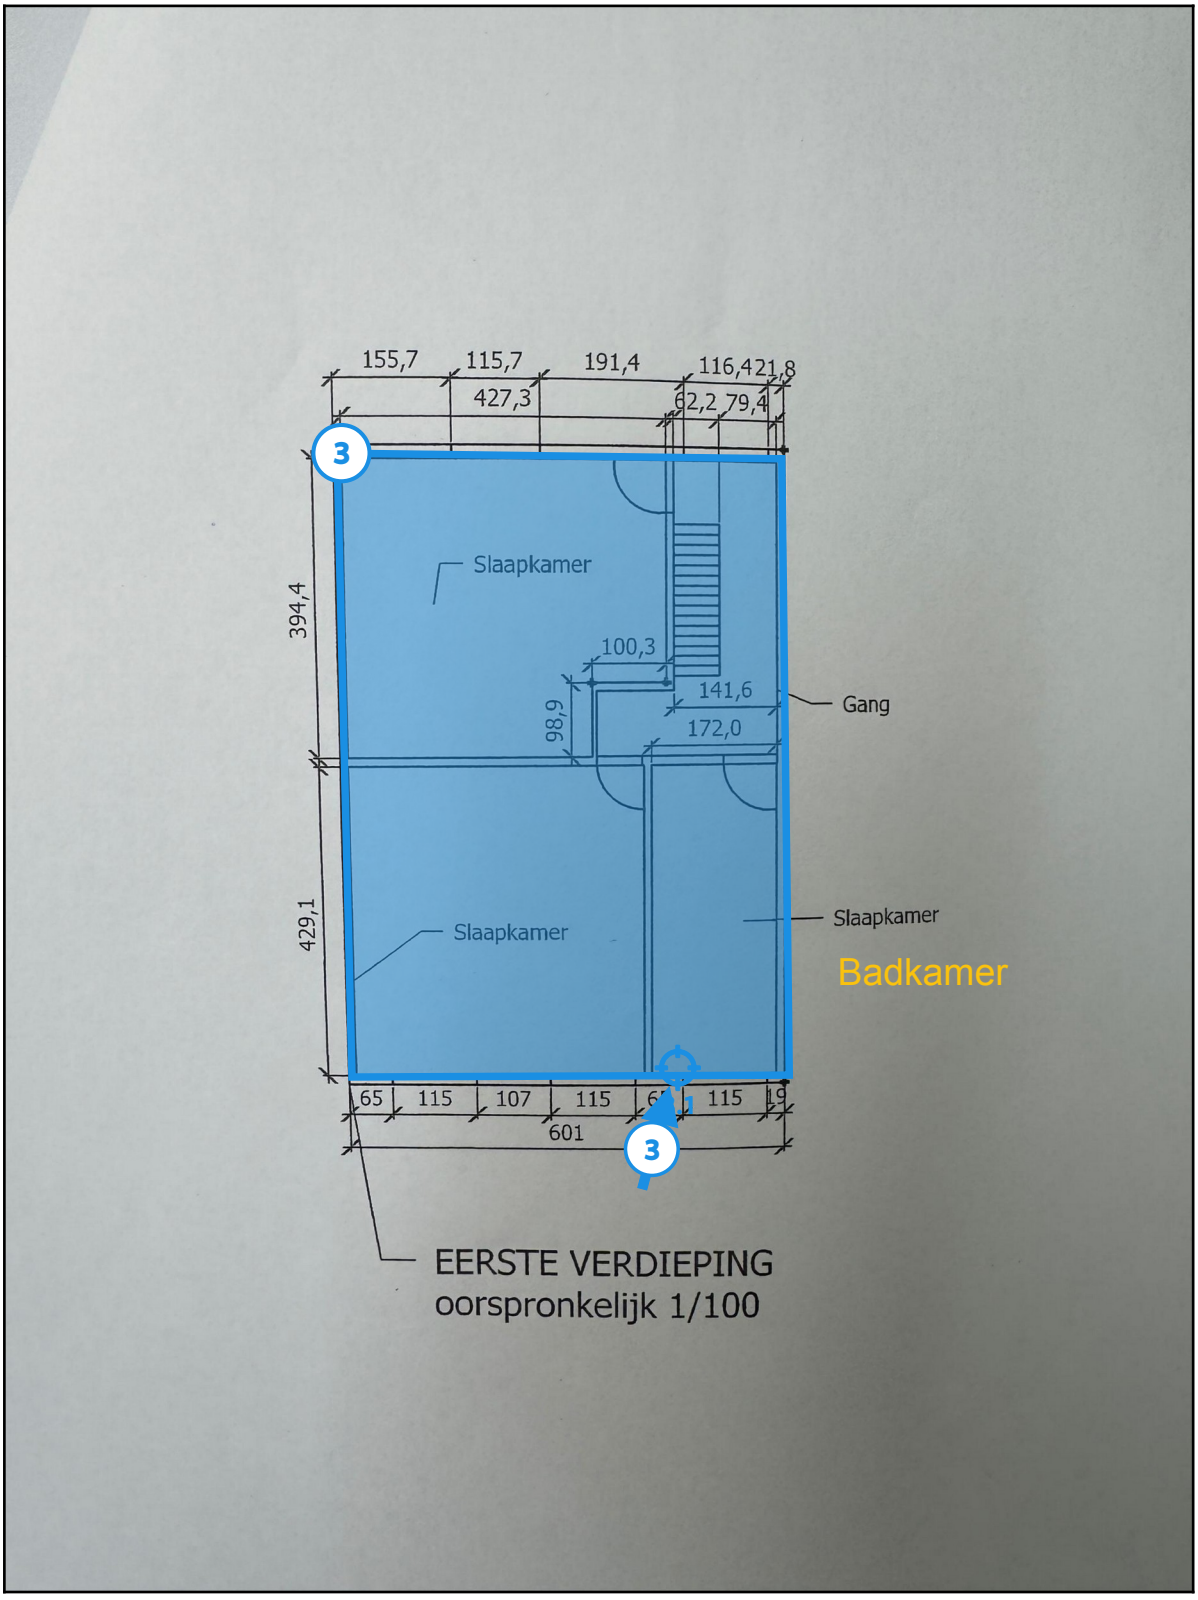
Plan 1.2: Plan eerste verdieping

3. Pleisterwerk Muren	Geen asbest	-
3.1 Code: 001	Mengmonster	-

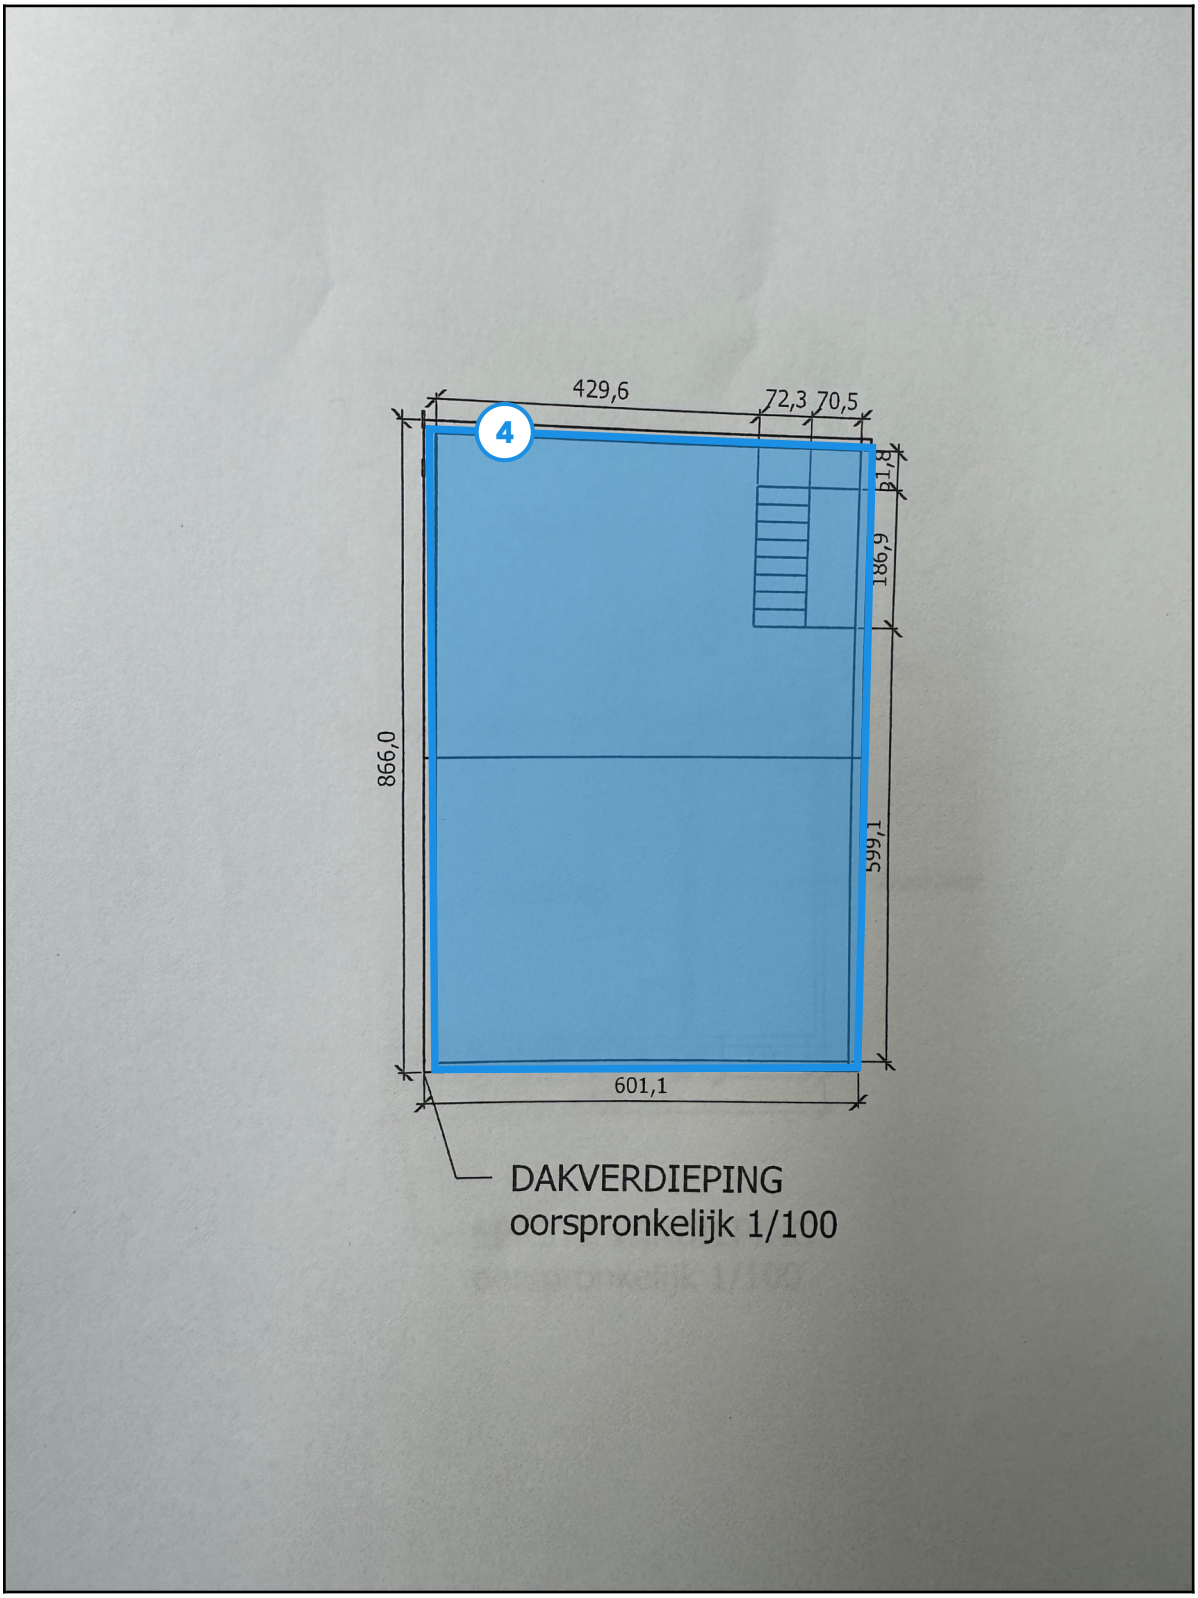
Plan 1.3: Plan zolder

4. Onderdak in houtvezelplaten	Geen asbest	-

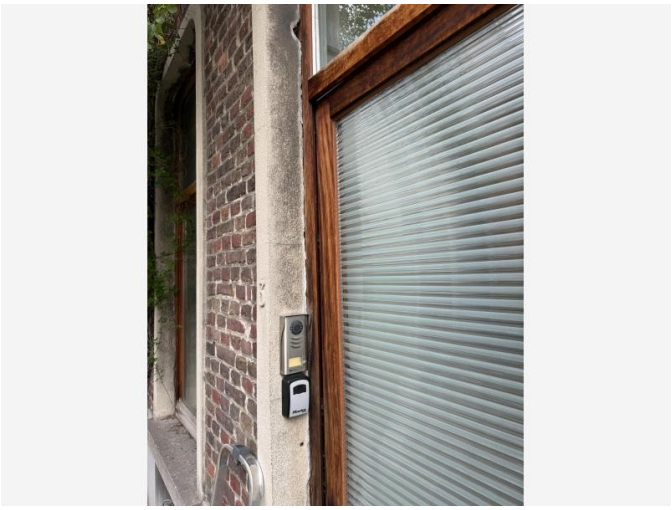
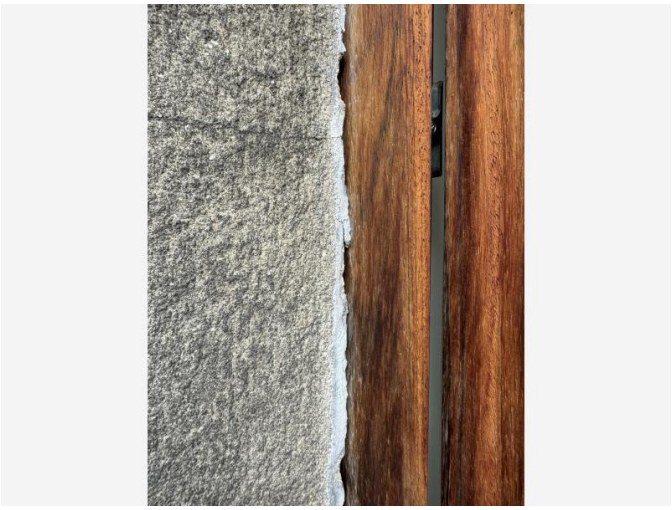
Fiche 1: Mastiekresten voordeur

Asbestmateriaal

Eindbeoordeling materiaalrisico	Verhoogd materiaalrisico en/of verhoogde kans op vezelvrijgave

Gebondenheid	Categorie 1: hechtgebonden in oorsprong
Asbestsoort (vezeltype)	Alleen chrysotiel
Asbestconcentratie	Laag (< 50%)
Afschermingsgraad van het gehele materiaal	Geheel of deels vrij aan de buitenlucht
Toestand van het materiaal	Matig beschadigd, matig verweerd

#	Type	Referentie	Resultaat
1.1	Puntmonster	002	Chrysotiel

Beschrijving	Mastiekresten voordeur
Omgeving	Buiten
Primaire drager	Wandopening verticaal (raam, deur, ...)
Asbestmateriaal	In-situ afwerkingslagen - Pasta, stopverf, voegsel, stopsel, vulsel, mastiek, kitten, ...
Bindmiddel van asbestmateriaal	Kitten, mastiek, pasta
Gebondenheid op basis van bindmiddel	Hecht
Hoeveelheid (gewicht - aantal)	• 1,00 kg - 1 stuk

- Verwijder dit asbestmateriaal zo snel mogelijk. Volg de toestand goed op.

- Eenvoudige handelingen: mag via doe-het-zelf of door werknemer(s) met opleidingsattest eenvoudige handelingen
  Hechtgebonden, verlijmde toepassing buiten, deze mag verwijderd worden door werknemer(s) met opleidingsattest eenvoudige handelingen.

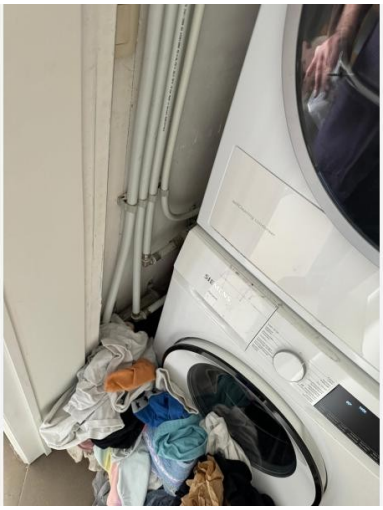
Fiche 3: Pleisterwerk Muren

Geen asbest

#	Type	Referentie	Resultaat
3.1	Mengmonster	001	Geen asbest

Beschrijving	Pleisterwerk Muren
Omgeving	Binnen
Primaire drager	Binnenwand
